**Rapportage verkennend kleuronderzoek
exterieur villa [redacted] te Bosch en Duin**

drs. Judith Bohan

In opdracht van de nieuwe eigenaar is een eendaags verkennend kleuronderzoek uitgevoerd aan het exterieur van villa [REDACTED] gelegen aan de Amersfoortseweg 11A te Bosch en Duin. De naam verwijst naar de opdrachtgever Anton Bernhard [REDACTED], de directeur van de Amsterdamse Liquidatiekas. Na de verkoop van het onafgebouwd huis in 1917 krijgt deze villa een nieuwe naam huize [REDACTED].

27 februari 2023

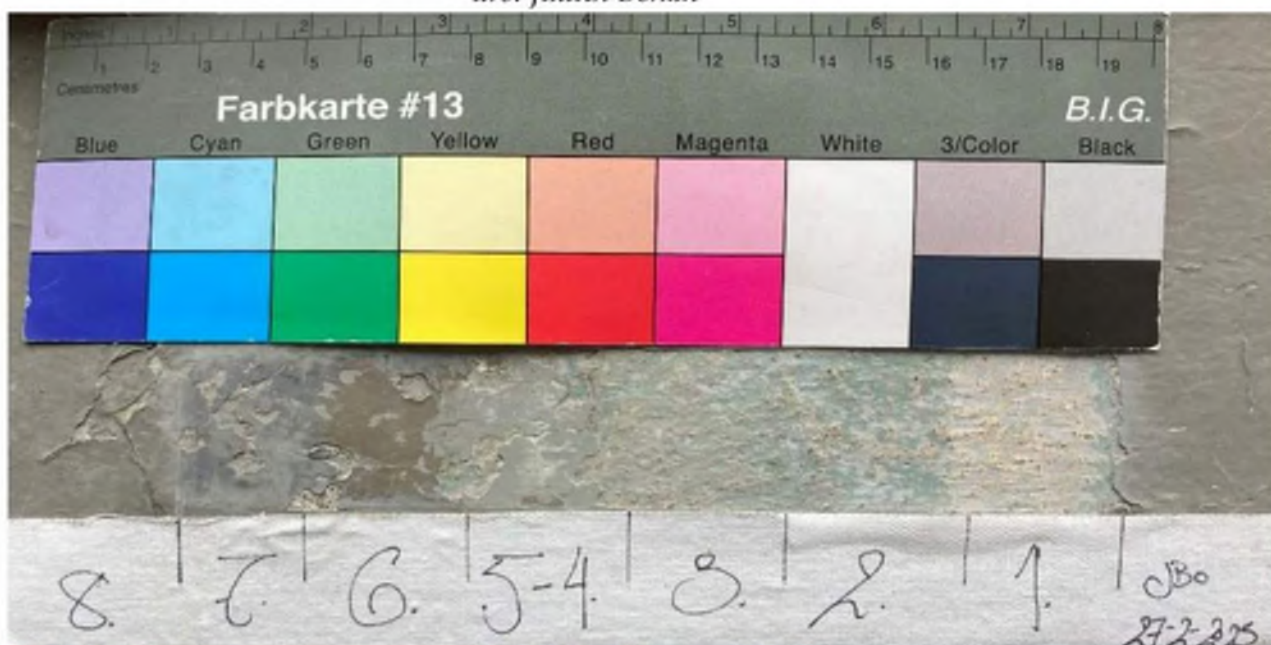
1. kleurtrap met in totaal acht verflagen op betonnen afdekking veranda, begane grond, achtergevel, villa [redacted], Amersfoortseweg 11A te Bosch en Duin,
2. huidige situatie achtergevel villa [redacted], 2023, foto auteur,
3. zwart-wit foto achtergevel villa [redacted], circa 1916, deel van een paneel met negen foto's van werken van de architect Robert van 't Hoff, coll. HNI, nr. HOFF_p8, bewerkt door auteur,
4. huidige situatie zij- en achtergevel villa [redacted], 2023, foto auteur,
5. zwart-wit foto zij- en achtergevel villa [redacted], circa 1920, deel van een paneel met negen foto's van werken van de architect Robert van 't Hoff, coll. HNI, nr. HOFF_p8, bewerkt door auteur.

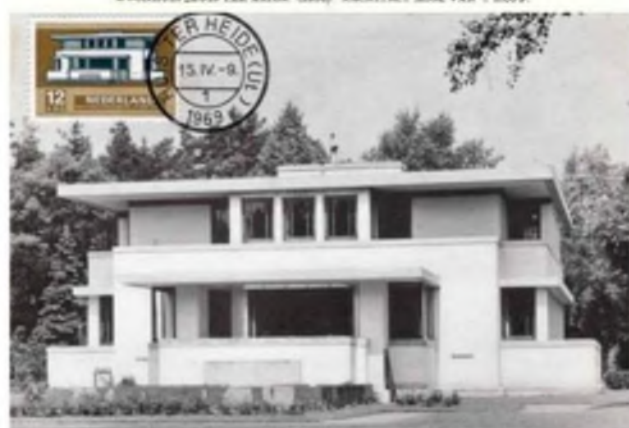
1. zwart-wit foto achtergevel, villa [redacted], 1919, maandtijdschrift *De Stijl*, jrg. 2, no. 3, bijlage III
2. prentbriefkaart achtergevel, villa [redacted], destijds huize [redacted] genoemd, circa 1920, foto Marktplaats
3. zwart-wit foto achtergevel, villa [redacted], 1969, J. Twisk, *Bouwhistorische verkenning Amersfoortseweg 11A, Bosch en Duin*, 2022, p. 14
4. kleurenfoto achtergevel, villa [redacted], 1970-1980, J. Twisk, *Bouwhistorische verkenning Amersfoortseweg 11A, Bosch en Duin*, 2022, p. 14

Als we de foto's uit de eerste fase vergelijken met de foto's uit de derde fase dan is een kleurverandering zichtbaar (vergelijk afb. 1 en 2 met afb. 3 en 4). Op de banden is in een later stadium een donkerder kleurtoon te herkennen, waardoor het horizontale lijnenspel meer domineert. Een ander verschil is een duidelijke verticale roedeverdeling bij de vensters in de eerste fase (afb. 1 en 2). Dit verticaal accent wordt benadrukt door de contrasterend lichte afwerking van de vensterroedes tegen de donkere afwerking van de vensters. Tot slot toont de foto uit de jaren 1970 scheuren in het pleisterwerk (afb. 4).³

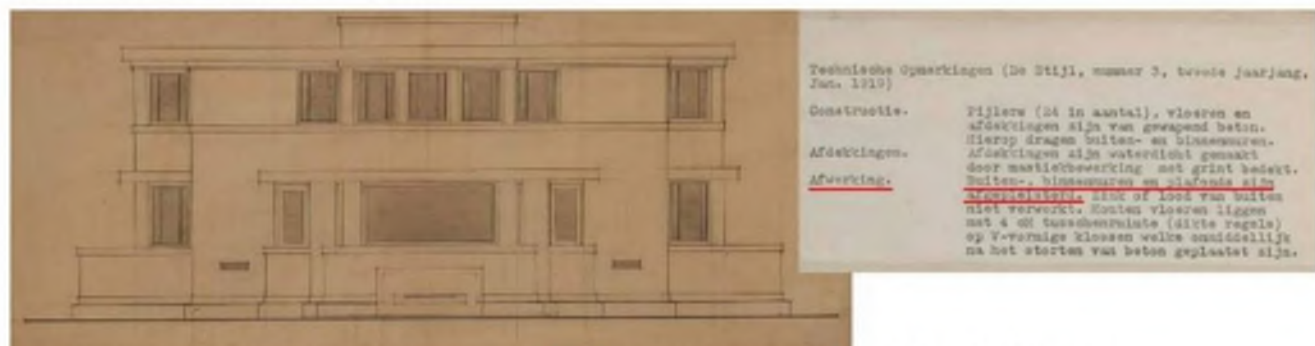
Een ander contrast vormt de donkere horizontale ventilatieopeningen die fraai afsteken tegen de licht gepleisterde gevels (afb. 1-4). Deze ventilatieopeningen zijn op de bouwtekeningen van de weergegeven, waaruit blijkt dat dit een bewuste keuze van de architect is geweest (afb. 5). De ventilatie staat in verbinding met vier verticale schachten waar de radiatoren en leidingen zijn ondergebracht. Over de pleisterlaag wordt in 1919 in een artikel over villa [redacted] vermeld dat alle buiten-, binnenmuren en plafonds zijn gepleisterd (afb. 6, rood onderstreept). Helaas wordt in dit artikel geen kleuren beschreven.

5. deel van bouwtekening, achtergevel, exterieur villa [redacted], foto HNI, archiefnr. HOFF_p7, bewerkt door auteur
6. deel van plattegrond met technische opmerkingen, Theo van Doesburg, *De Stijl*, (1919), nr. 3, jrg. 2, delen over de afwerking in rood onderstreept door auteur, foto HNI, archiefnr. HOFF_p6, bewerkt door auteur
