AMERSFOORTSEWEG 11A, BOSCH EN DUIN

Bouwhistorische verkenning

Onderzoek: Bouwhistorische verkenning

Locatie/ adres: Amersfoortseweg 11a
3735 LJ Bosch en Duin

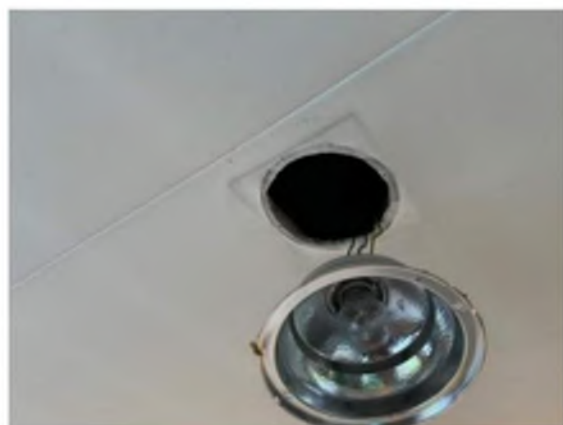
AFBEELDING 38, VERLAAGD PLAFOND GIPSPLATEN

De keuken heeft een verlaagd plafond van gisplaten die zich circa 50cm onder de constructieve betonvloer bevindt.

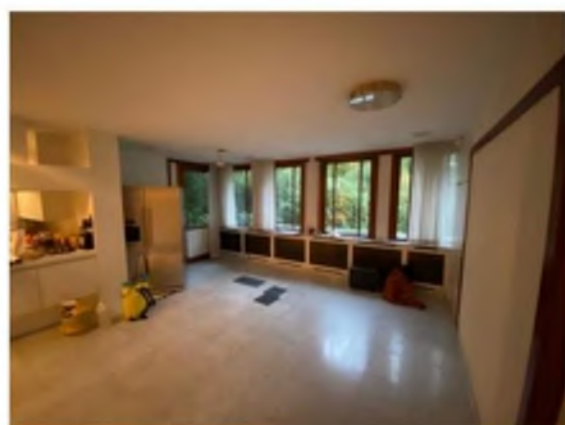
AFBEELDING 41, KEUKENRUIMTE RICHTING OOSTGEVEL

De vloer is afgewerkt met marmeren tegels en een marmeren plint met aan de zijde van de oostelijke zijgevel een radiatorbetimmering met marmeren dekplaat. De marmeren vloer in keuken, entree, hall en garderobe zijn waarschijnlijk bij de verbouwing in 1983 aangebracht. Het is niet waarneembaar of de oorspronkelijke houten vloerdelen hiervoor zijn weggehaald, maar dit is gezien de toepassing van marmer wel aannemelijk.

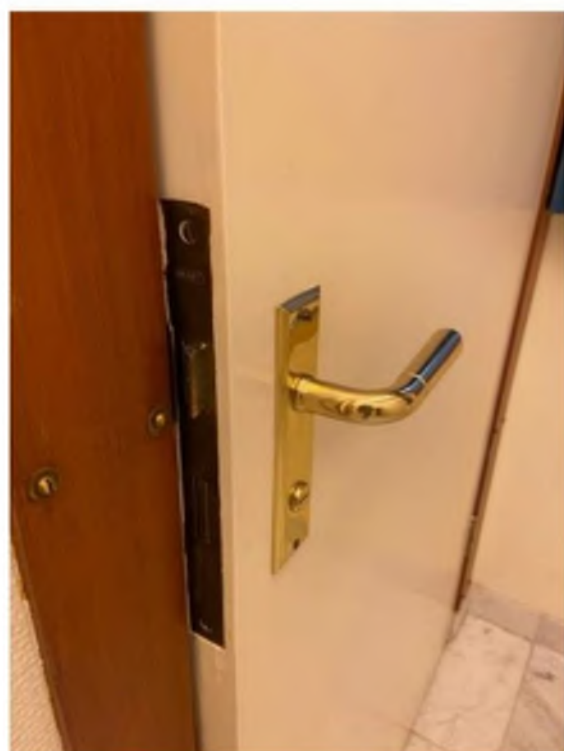
AFBEELDING 49, DEURBESLAG GARDEROBE

In de vaste kasten bevindt zich een legplanksysteem met houten dragers. De deuren in deze ruimte zijn voorzien van latere,

messing krukken en schilden en sloten van NEMEF.

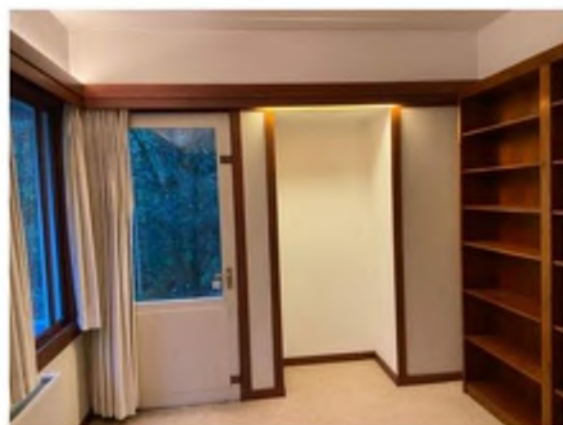
AFBEELDING 58, NIS IN VOORMALIGE RADIATORSCHACHT

De noordelijke wand heeft een buitendeur met glas die leidt naar een verharde hellingbaan. Hiernaast is op de plaats van de voormalige radiatorkast een verdiepte nis.

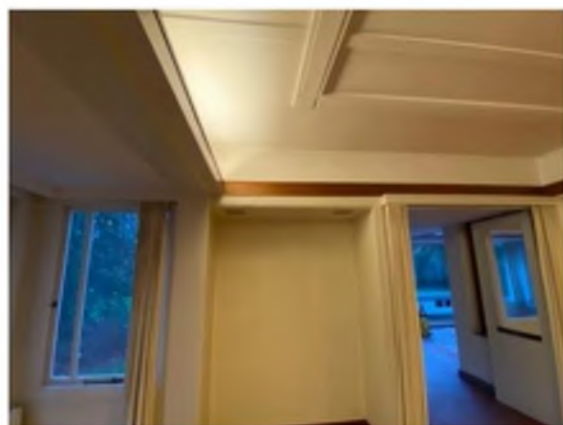
AFBEELDING 60, AANZICHT PLAFOND EN NIS BIJ VOORMALIGE RADIATORSCHACHT

De radiatorschachten in de zuidgevel zijn gewijzigd in nissen die zijn afgewerkt met plaatmateriaal en een verlaagd plafond.

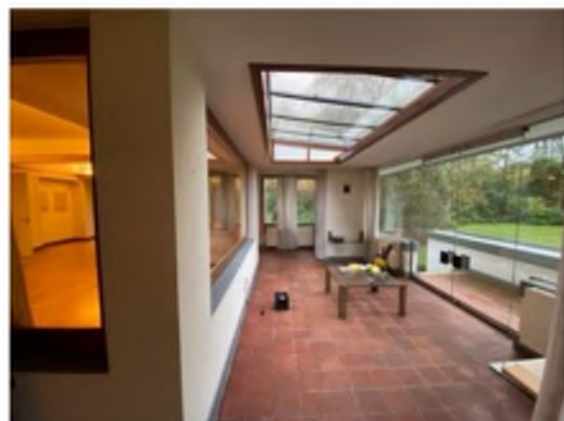
AFBEELDING 65, VERANDA MET LATER TOEGEVOEGD DAKLICHT

Deze oorspronkelijke buitenruimte is later voorzien van glazen windschermen op de buitenhoeken en een daklicht. Nog later is de veranda dichtgezet met glazen puien aan de voorkant met twee draaiende delen in glas. Het daklicht is inmiddels voorzien van aluminium legamen met isolatieglas waarbij de dagkanten van grenenhouten aftimmerlatten zijn voorzien.

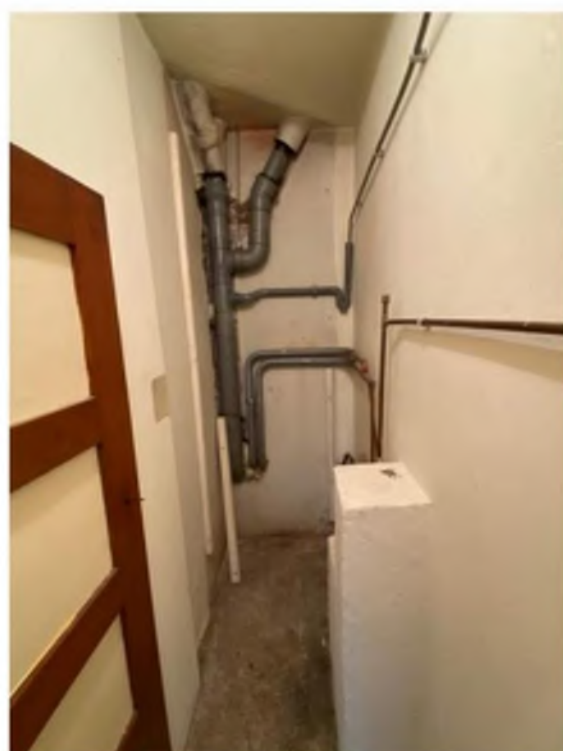
AFBEELDING 73, VOORMALIGE TECHNISCHE RUIMTE NAAST BADKAMER

en legplanken en stang als inrichting. De kast met de schuifladen heeft, gezien het gebruik van kleinere schroefkoppen, deze inrichting later gekregen. Tussen de kastenwand en buitendeur is de toegang tot een portaal met paneeldeur, waarachter de voormalige geiser voor de naastliggende badkamer stond opgesteld. De gietijzeren afvoer gaat hier in de hoek over naar een kunststof afvoerbuis. De aftekening op de wanden laat zien dat deze in een driehoek afgewerkt waren met een betimmering. Een sparing in de tussenwand laat zien dat het ligbad in de naastliggende badkamer is gesteld op gemetselde poriso wanden.

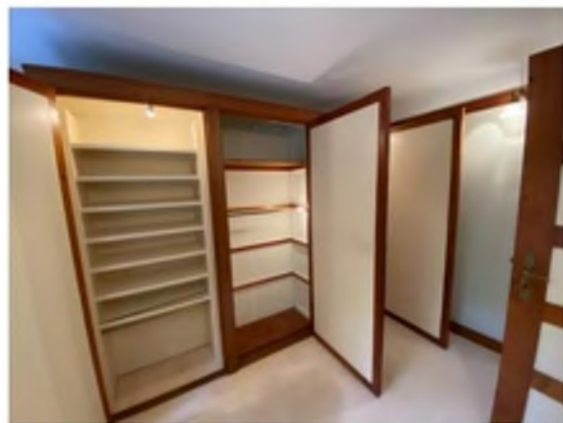
AFBEELDING 82, KASTENWAND SLAAPKAMER

Deze slaapkamer heeft drie vaste kasten met paneeldeuren onder een vlak stucplafond. De rechter kast is een latere toevoeging met hergebruik van een paneeldeur van elders.

Dit is te zien aan de aanpassing van het slotgat, de toepassing van andere scharnieren en het gebruik van een NEMEF slot in plaats van de veelal gebruikte LIPS sloten in het huis.
