BOMEN EFFECT ANALYSE

PROJECT NOORDELIJKE SPOORSTRAAT EDE

15 BOMEN, NOORDELIJKE SPOORSTRAAT 11A EN 15, EDE

Datum rapport : 21 november 2023

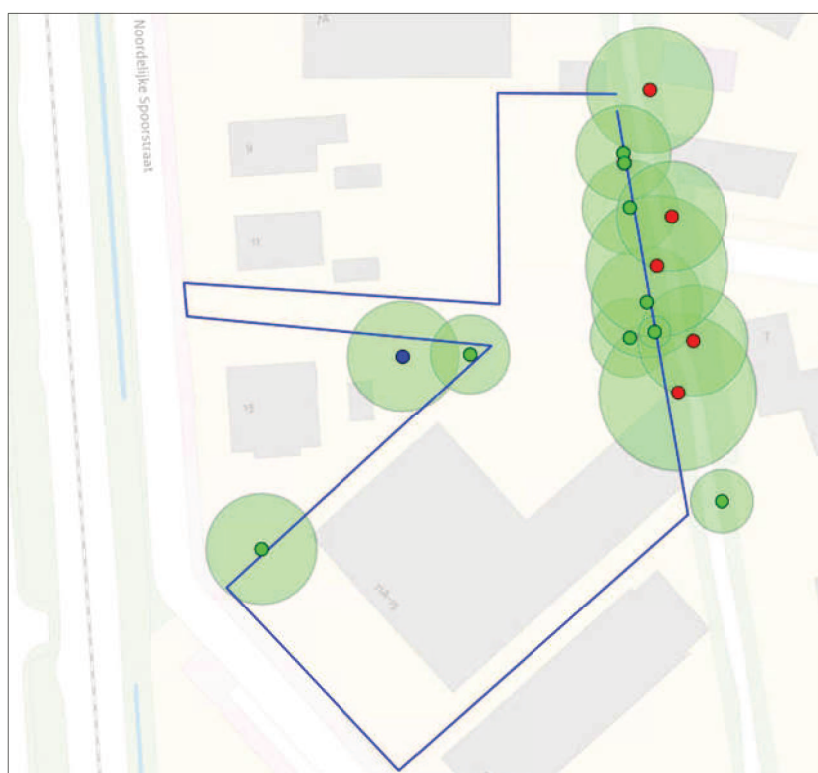
Afbeelding 4: Gemeentelijke beleidsstatus:

- groen: geen bijzondere status
- rood: Gemeentelijke boom-Monumentaal
- blauw: Particuliere boom-Waardevol

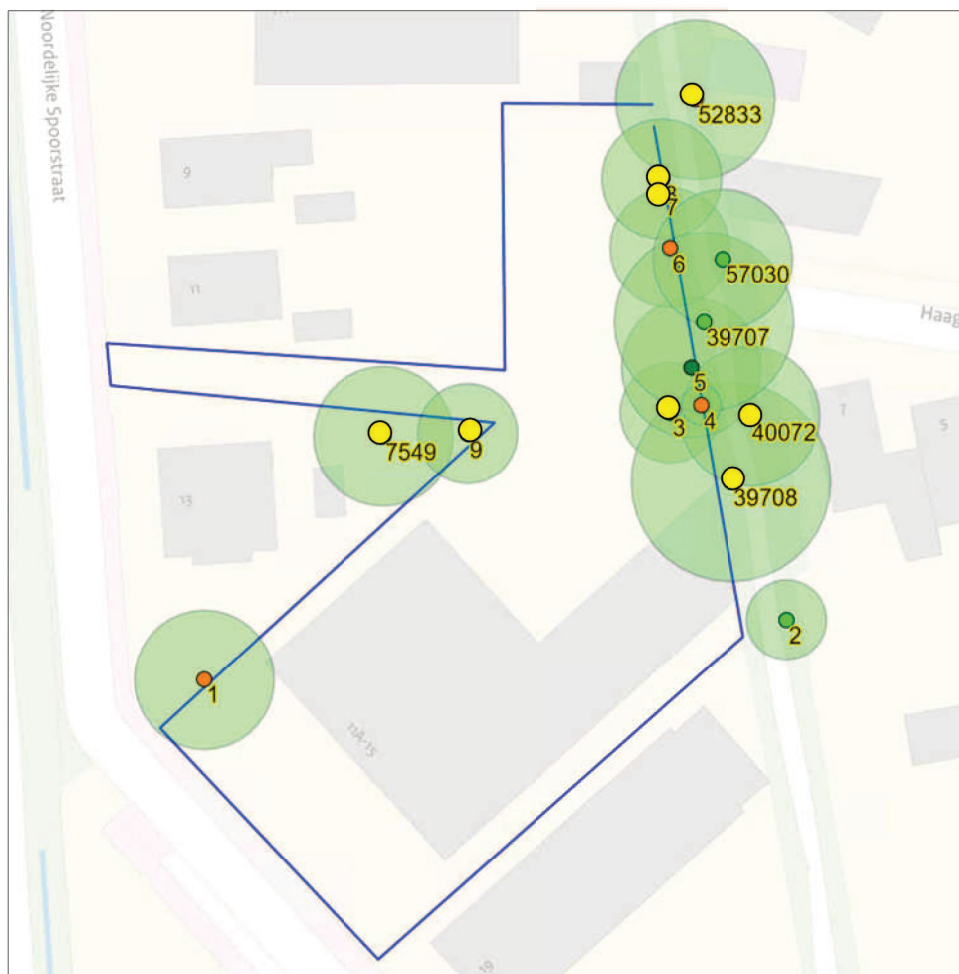
Afbeelding 5: Bomenplattegrond met ontwerp nieuwbouw. De boomnummers 1-9 zijn een eigen nummering, de overige boomnummers zijn die van de gemeente Ede (bomen met bijzondere beleidsstatus)

Conditie: - lichtgroen: goed
- geel: voldoende
- oranje: onvoldoende

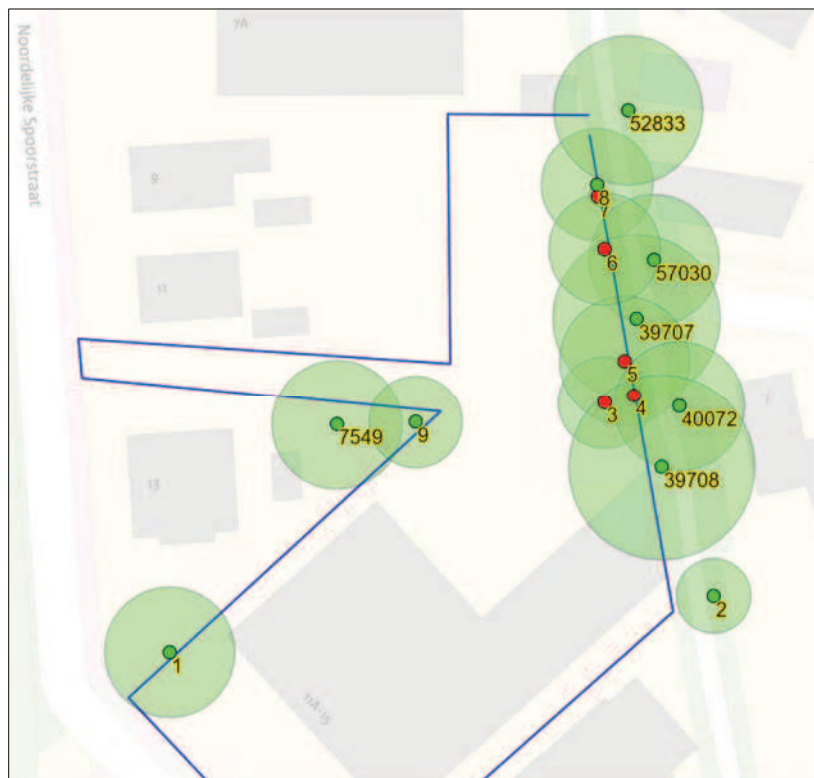
Door de opdrachtgever is aangegeven dat de bomen 3,4,5,6 en 7 (spontane opslag van esdoorns) niet gehandhaafd worden. De reden is dat het hier om relatief kleine bomen gaat die onderstandig zijn ten opzichte van de monumentale beuken en daarom geen toekomstperspectief hebben. Bovendien beperken ze de ontwikkeling van de kronen van de beuken in deze zone.

Afbeelding 16: Rood: op voorhand niet te handhaven esdoorns

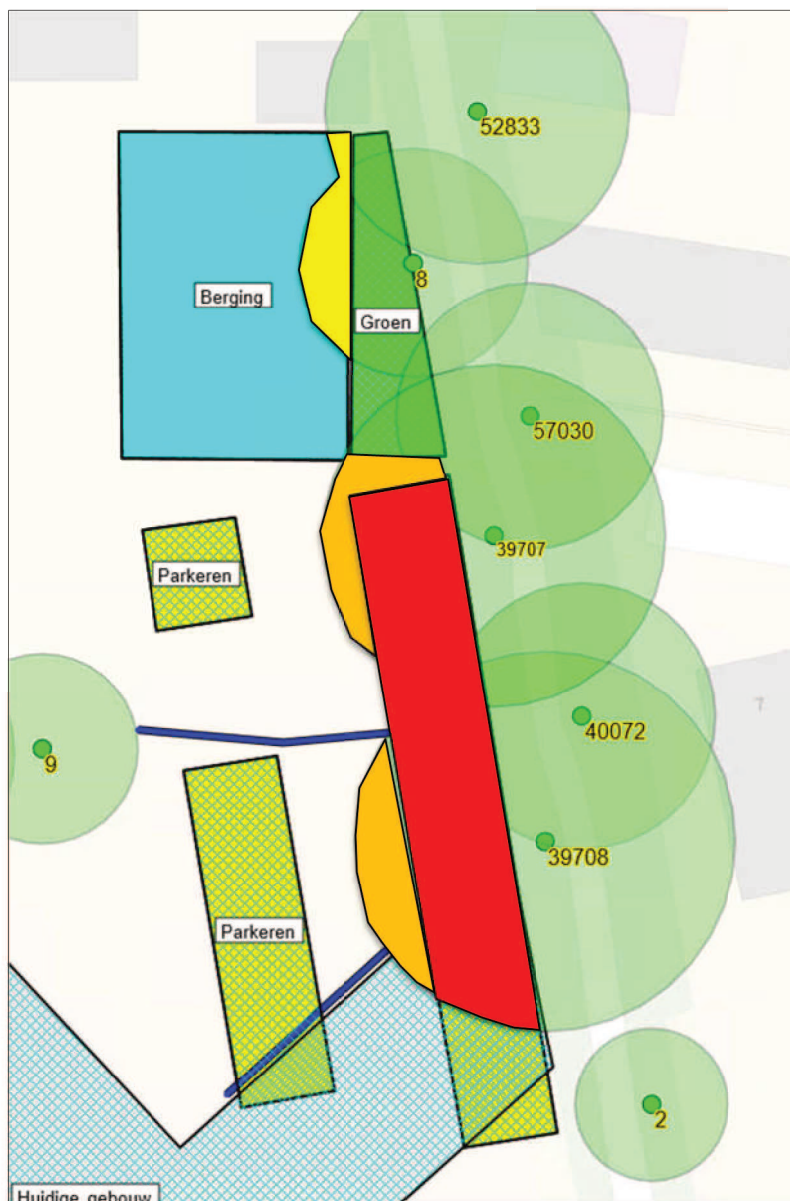
- De nieuwe bergingen (ontgraving fundering en verminderde regenwaterinfiltratie).
- De nieuwe pleinverharding (ontgraving en gebruik): wortelschade en bodemverdichting.
- De nieuwe parkeerstrook (ontgraving en gebruik): wortelschade en bodemverdichting.

Afbeelding 26: Ontgravingen binnen kwetsbare boomzone (kroonprojecties)

- Rood: parkeerstrook
- Oranje: plein
- Geel: bergingen

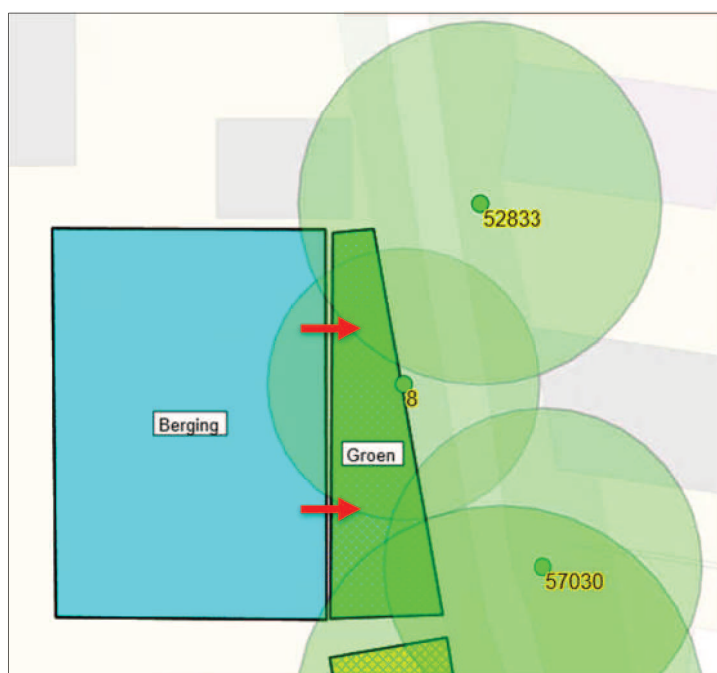
- De ontgraving t.b.v. de fundering bevindt zich binnen de bewortelbare zone van boom 8 (esdoorn). Aangezien zich hier al (gedeeltelijk) verharding bevindt is het verlies aan opnamewortels hier aanvaardbaar (<10%), ook met het oog op de boomsoort;
- Door de bebouwing wordt de (directe) infiltratie van regenwater aan de rand van de kroonprojecties van de beuken (52833 en 57030) minder. Dit kan echter gecompenseerd worden door infiltratie van het hemelwater van de bergingen in het (nieuwe groenvak).

Afbeelding 27: Infiltratie hemelwater (pijlen) nieuwe bergingen (blauw) in (nieuwe) groenvak

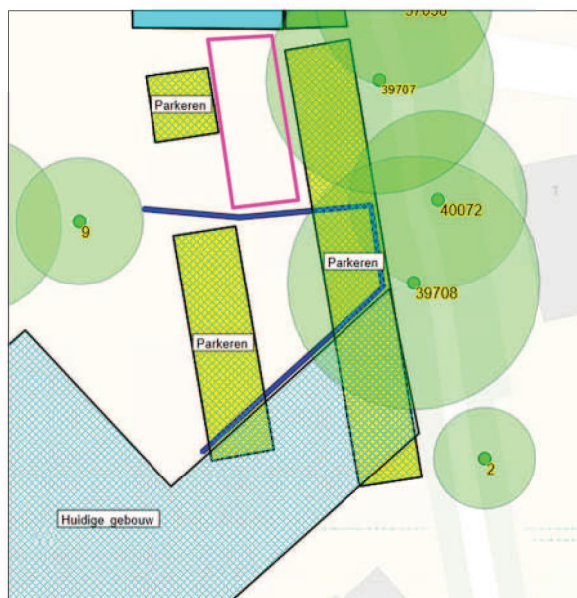
De verharding van het plein vindt plaats binnen de zone die nu reeds verhard is of waar zich het huidige gebouw bevindt. Deze werkzaamheid is daarom niet van invloed op de bomen.

Afbeelding 28: Huidige en nieuwe situatie:

- blauw transparant: huidige gebouw
- donkerblauwe contour: verharding huidige plein
- geel transparant: nieuwe parkeerstrook
- paarse contour: (onverharde) gedeelte plein (rand kroonprojectie) dat verhard wordt

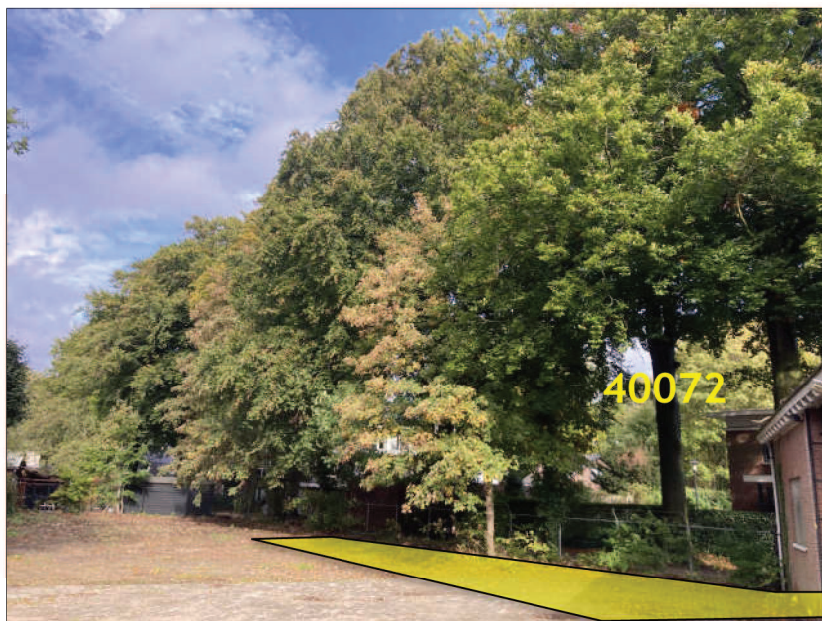
- Bij monumentale beuk (39707) zal worden gegraven binnen de (onverharde) bewortelde zone.
- Bij monumentale beuk 40072 vindt de ontgraving weliswaar plaats binnen de kroonprojectie maar deze boom bevindt zich aan de overzijde van het Zwartelaantje. Hierdoor zal de beworteling ter hoogte van de nieuwe parkeerstrook niet zeer intensief aanwezig zijn.
- Bij monumentale beuk 39708 wordt de nieuwe parkeerstrook aangelegd op de locatie waar zich nu het (te slopen) huidige gebouw bevindt en de pleinverharding.

Afbeelding 30: Geel: nieuwe parkeerstrook langs Zwartelaantje

1. Zeer beperkt te ontgraven (bovenste strooisellaag 5 cm);
2. De verwijderde strooisellaag te compenseren;
3. Bodemverdichting te voorkomen;
4. Infiltratie van regenwater en zuurstof maximaal te handhaven;
5. Bij boom 39707 een zone ter grootte van twee parkeerplaatsen niet te verharden en deze in de huidige staat te handhaven.

Om aan de randvoorwaarden 1 t/m 4 te kunnen voldoen is, onder de parkeerstrook, een speciale groeiplaatsinrichting nodig. Deze bestaat uit boomkratten (Permavoid). Deze vorm van verhardingsfundering wordt uitgewerkt in paragraaf 4.3 (advies inrichting).

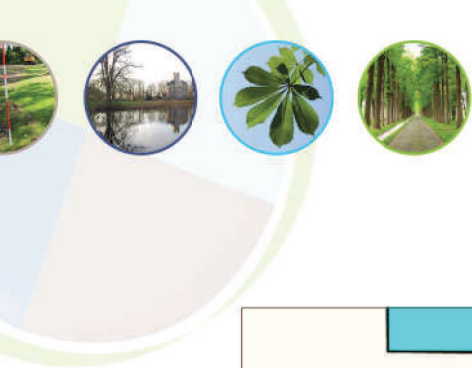
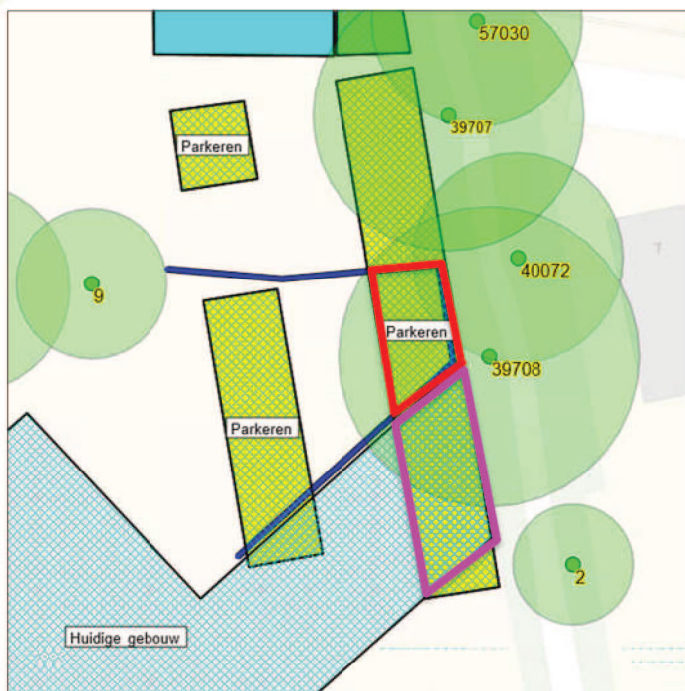
Afbeelding 31: Nieuwe parkeerstrook (geel) langs Zwartelaantje. Rode contour: nu reeds verhard (plein), paarse contour (huidige gebouw)

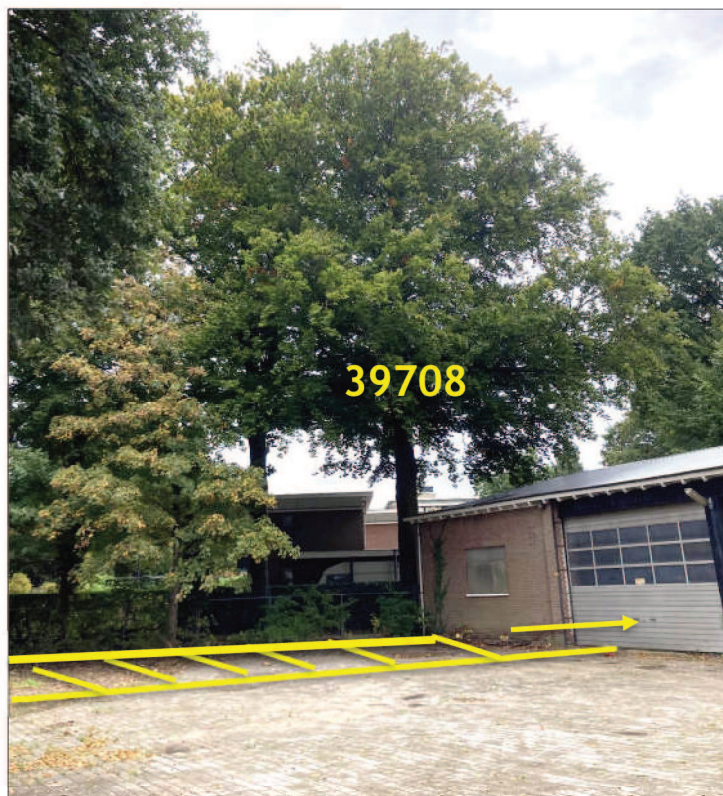
Afbeelding 32: Nieuwe parkeerstrook (geel) op locatie huidige verharding en loods

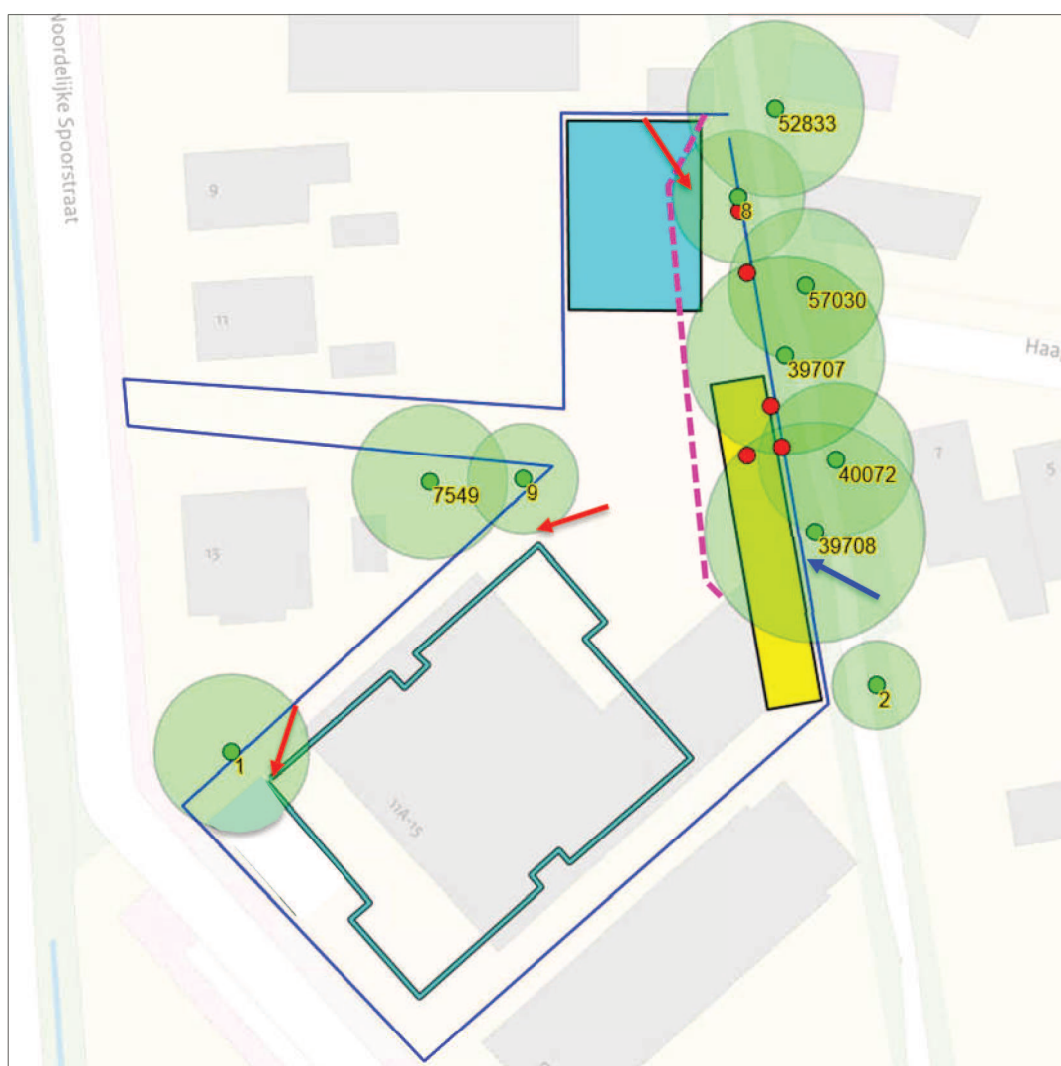
Afbeelding 37: Advies BEA:

- Groene stippen: te handhaven bomen
- Rode stippen: te verwijderen bomen
- Gele vlak (rechts): parkeerstrook met boomkratten
- Paars: bouwherken langs beschermde boomzone (verplaatsen bij bouw berging (blauw vlak))
- Rode pijlen: (eventuele) snoei takken
- Blauwe pijl: toezicht bij slopen loods

- Na het verwijderen van de vijf bomen de vijf monumentale bomen in te wikkelen met jute ter bescherming tegen zonnebrand.
- Voorafgaande aan de sloopwerkzaamheden ter hoogte van de monumentale beuken een beschermde boomzone in te stellen. Deze zone dient te worden afgezet met niet-verplaatsbare, aaneengeklonken bouwhekken. De zone dient te worden gehandhaafd tot de fase waarin aanleg van de bergingen/parkeerstrook aan de orde is en op dat moment aangepast worden. De plaatsing van de bouwhekken moet worden goedgekeurd door de toezichthouder bomen. Afbeelding 37 geeft de locatie aan van de hekken.

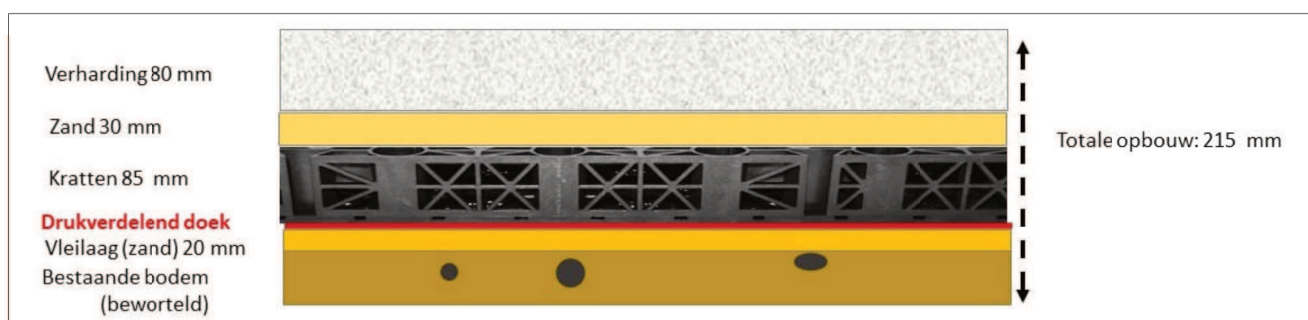
Afbeelding 38: Opbouw parkeerstrook

Geadviseerd wordt om, over een lengte van 30 meter, parallel aan het Zwartelaantje, de parkeerstrook aan te leggen met een waterdoorlatende verhardingslaag (bijv. klinkers of grasbetonelementen) op een fundering van Permavoid kratten. Permavoid 85 mm kratten zijn draagkrachtig genoeg voor auto's. Hiervoor dient minimaal ontgraven te worden (max. 5 cm strooisellaag).

Onderstaande afbeelding geeft de opbouw weer van een dergelijke constructie. Door de kratten (gedeeltelijk) te vullen met een voedingssubstraat (bijv. schimmeldominante compost) kan de verloren strooisellaag gecompenseerd worden.

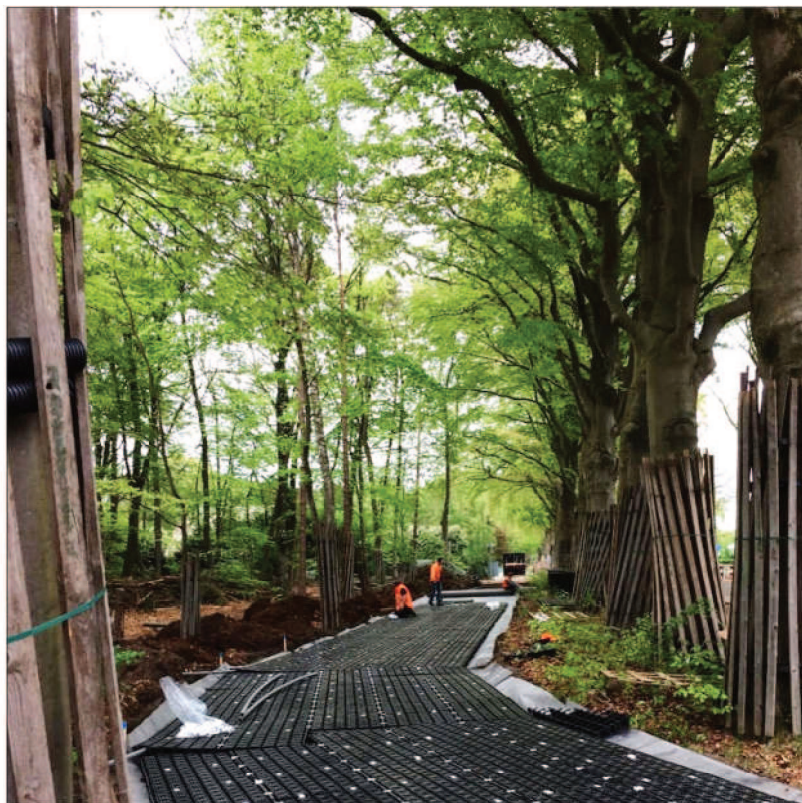
Afbeelding 39: Voorbeeld van een fietspad met Permavoid-kratten in de bewortelde zone van monumentale beuken
