BOMEN EFFECT ANALYSE

PROJECT Q | I GRONINGEN

ADVISEUR [REDACTED] 06-06-2020 | VERSIE 2.6

BEA | PROJECT Q | VAN KETWICH VERSCHUURLAAN 92 GRONINGEN

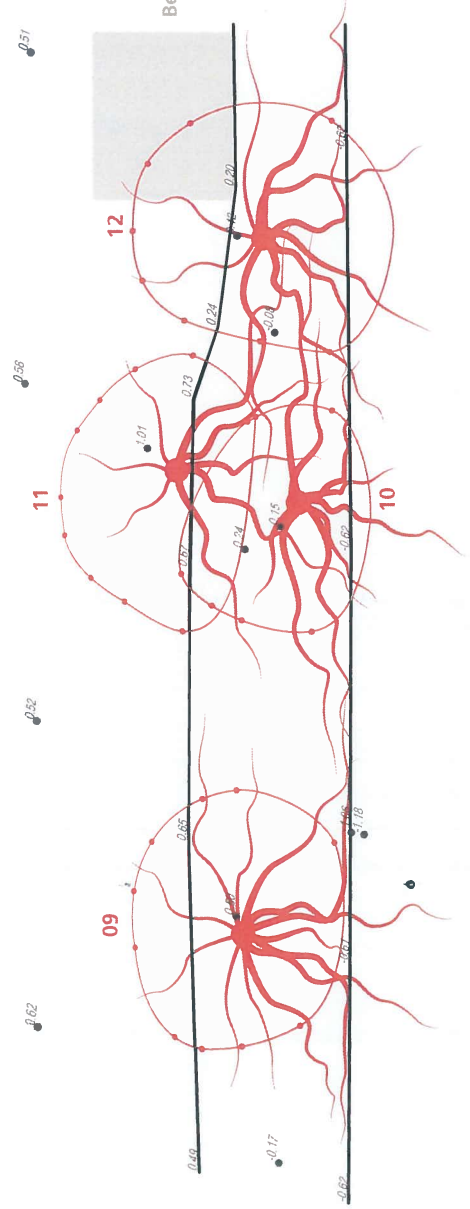
BEA			
Themakartaat:	Principe schets beworteling nr 9, 10, 11, 12 blad 5/#		
Datum:	20-02-2019		
Schaal:	1:200		
Formaat:	A3

Schetsmatige weergave beworteling
