**W 22036
FOTO BIJLAGE
KONINGIN EMMAPLEIN 12
TE ROTTERDAM**

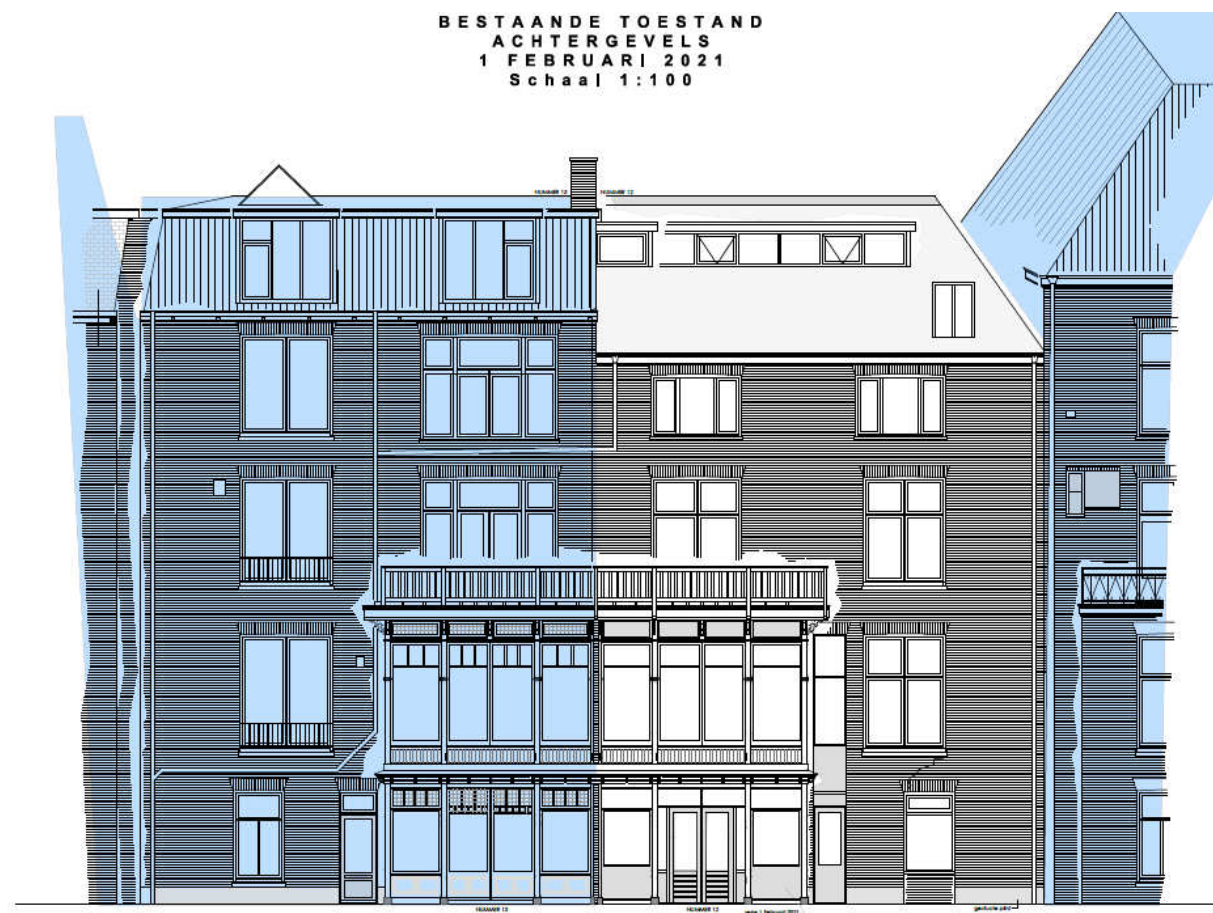
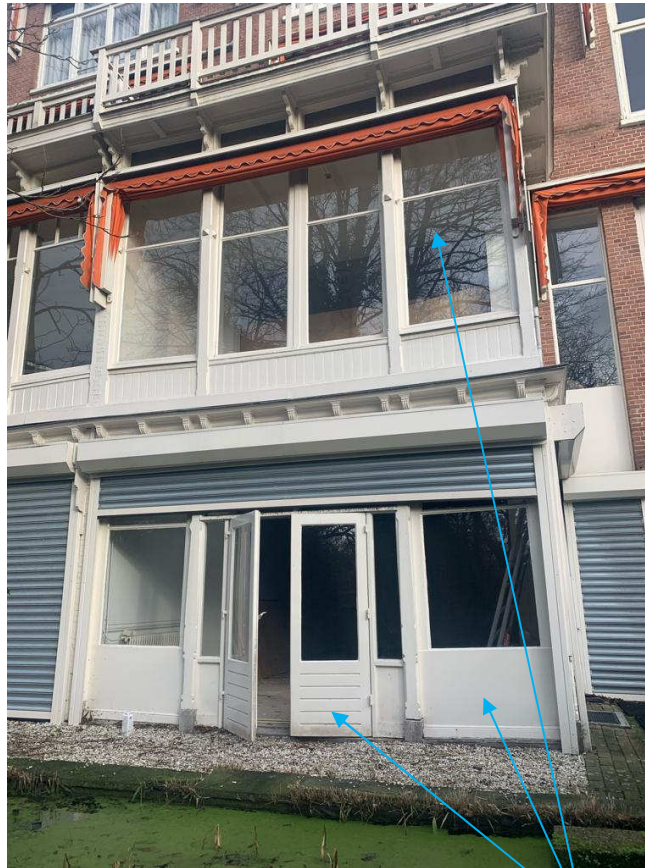
**Foto 02 Bestaande toestand
1 Februari 2021
Achtergevel
Koningin Emmaplein 12**

Serre Nummer 12

**Moderne invulling met deuren en ramen
Geen veranda meer (oorspronkelijk toestand)**
