Bijlage F: Compleet overzicht onderzoeken

Memo

Onderwerp
Scopebepaling A137 Stammerdijk Zuid

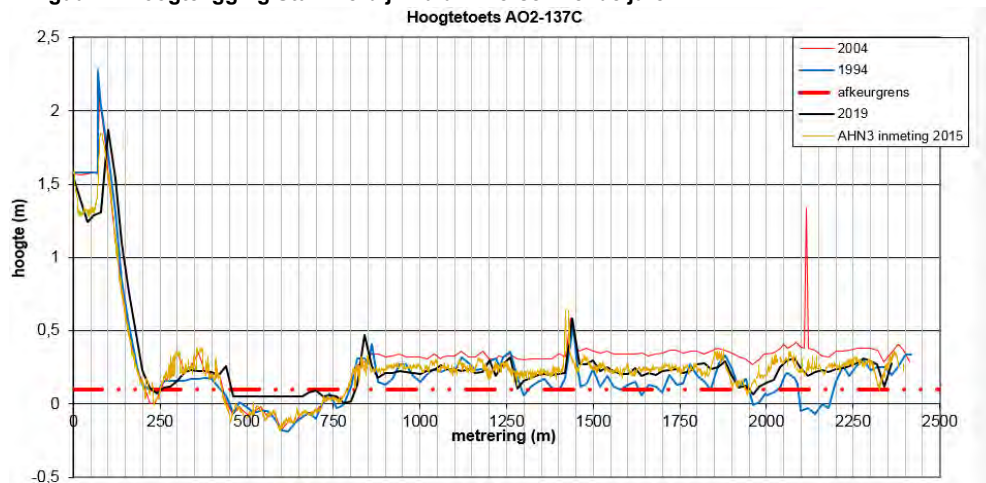
De hoogte van de Stammerdijk Zuid is gemeten in 1994, 2004 en 2019. Voor de hoogtetoets is ook gebruik gemaakt van de AHN3. De afkeurgrens van de Stammerdijk Zuid ligt op NAP +0,10 m. Voor de hoogtetoets is gebruikgemaakt van de oude kruinhoogtemetingen en de bijbehorende oude metrerings 0-2246 m. Het dijktraject is in 2019 circa 45 m korter geworden. Hierdoor zijn de meteringen aangepast maar de grafieken niet. In tabel drie staan de nieuw metringen.

Figuur 1: Hoogteligging Stammerdijk Zuid in verschillende jaren.

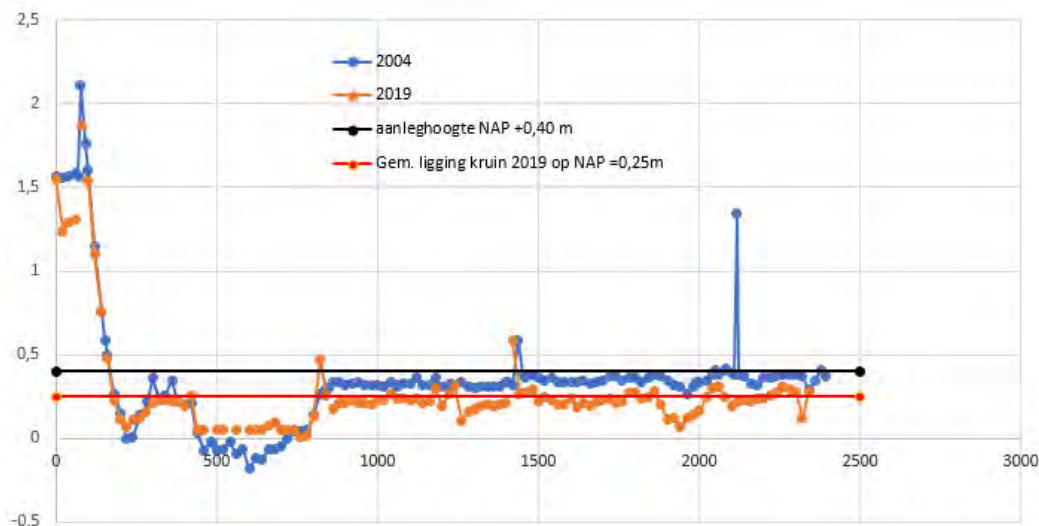
Voor de extrapolatie van de hoogtelijnen is een achtergrondzetting van 1 cm/jaar aangenomen. Voor het bepalen van de achtergrondzetting is gebruikgemaakt van de kruinhoogtemetingen uit 2004 en 2019. In deze periode is een gemiddelde zakking van 15 cm opgetreden. Dit komt neer op een zakking van 1 cm per jaar. In de eerste drie jaar na de ophoging van 2004 is waarschijnlijk de meeste zetting opgetreden. Daarna is de kruin van de dijk langzamer gaan zakken. De achtergrondzetting kan in de praktijk iets lager uitvallen. De achtergrondzetting wordt geschat op circa 5 mm per jaar. Maar tijdens de scope is veiligheidshalve een achtergrondzetting van 1 cm per jaar aangehouden.

Figuur 2: Hoogteligging (maaveldzakking) Stammerdijk Zuid tussen 2004 en 2019.

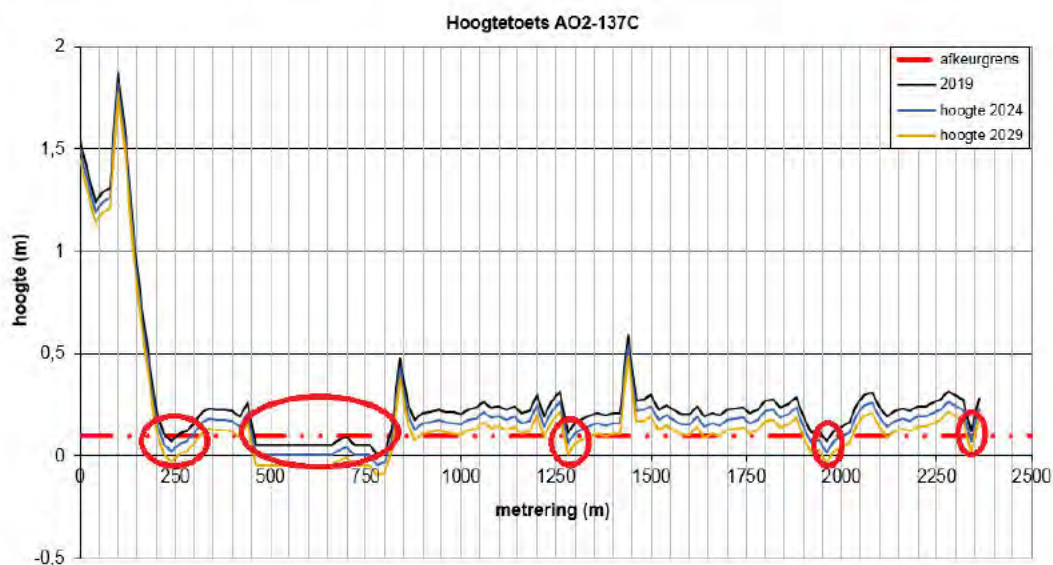
Figuur 3: hoogteligging Stammerdijk Zuid na 5 en 10 jaar (geëxtrapoleerd).

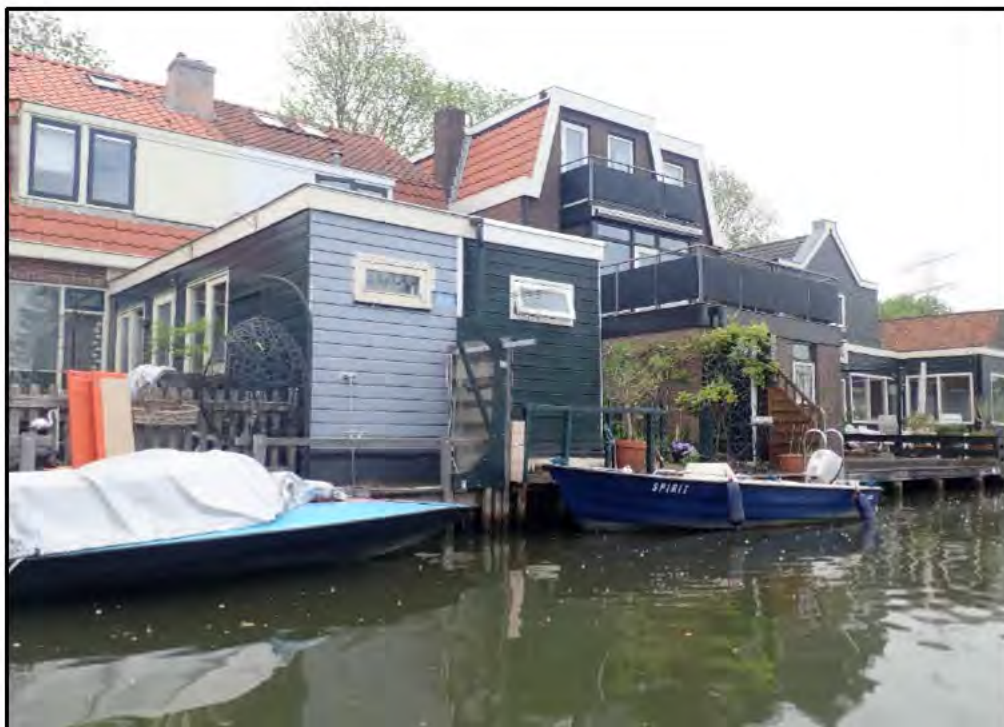
Afbeelding 13 Uitbouwsels van huizen met een dakrand van boeiboorden kunnen verblijven van vleermuizen herbergen. De gebouwtjes waren vanaf het water onvoldoende inspecteerbaar.

- Zomer- en paarverblijven van vleermuizen in een kastanje ter hoogte van een locatie weergegeven in Afbeelding 12. Alleen nodig als deze boom gekapt of gesnoeid dreigt te worden. Aanbevolen wordt om eerst de geschiktheid nader te inspecteren om de noodzaak van uitgebreid vleermuisonderzoek te kunnen beoordelen (de boom was vanaf het water onvoldoende te inspecteren);
- Zomer- en paarverblijven van vleermuizen in schuurtjes en bijgebouwtjes in het westelijk deel van het plangebied van Driemond. Aanbevolen wordt om eerst de geschiktheid nader te inspecteren om de noodzaak van uitgebreid vleermuisonderzoek te kunnen beoordelen (de schuurtjes en bijgebouwtjes waren vanaf het water onvoldoende te inspecteren).

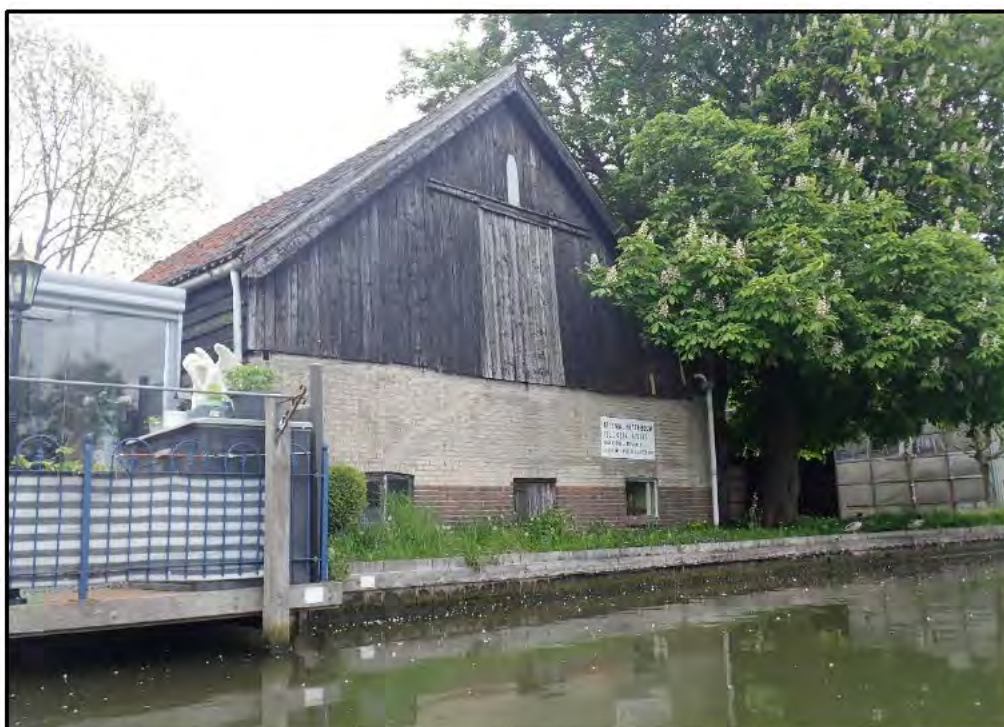
Huizen en kantoorgebouwen zijn geen onderdeel van het plangebied. Maar schuurtjes en uitbouwsels aan huizen liggen mogelijk binnen het werkkerrein. Een aantal van deze schuurtjes hebben boeiboorden langs de dakrand. Er is één schuur (naast de kastanje uit Afbeelding 12) met een houten betimmering aan de buitenkant. Zowel onder de boeiboorden als onder de houten betimmering kunnen vleermuizen zomerverblijven of paarverblijven hebben. Als winterverblijf zijn ze ongeschikt. Deze gebouwtjes konden vanaf het water onvoldoende worden geïnspecteerd om te bepalen of er tussen de boeiboorden en/of het houten beslag voldoende ruimte voor vleermuizen is. Dergelijke uitbouwsels en schuurtjes zijn uitsluitend aanwezig in het westelijk deel van het plangebied van Driemond. In het oostelijk deel van Driemond en in het industrieterrein van Stammerdijk ontbreken dergelijke uitbouwsels en zijn geen potentiële verblijven aanwezig. Verblijven van vleermuizen in gebouwen in het westelijk deel van Driemond zijn niet op voorhand uit te sluiten.

Afbeelding 14 Een onvoldoende inspecteerbare oude schuur met houten beslag. Tussen het hout en de muur kunnen vleermuizen verblijven.

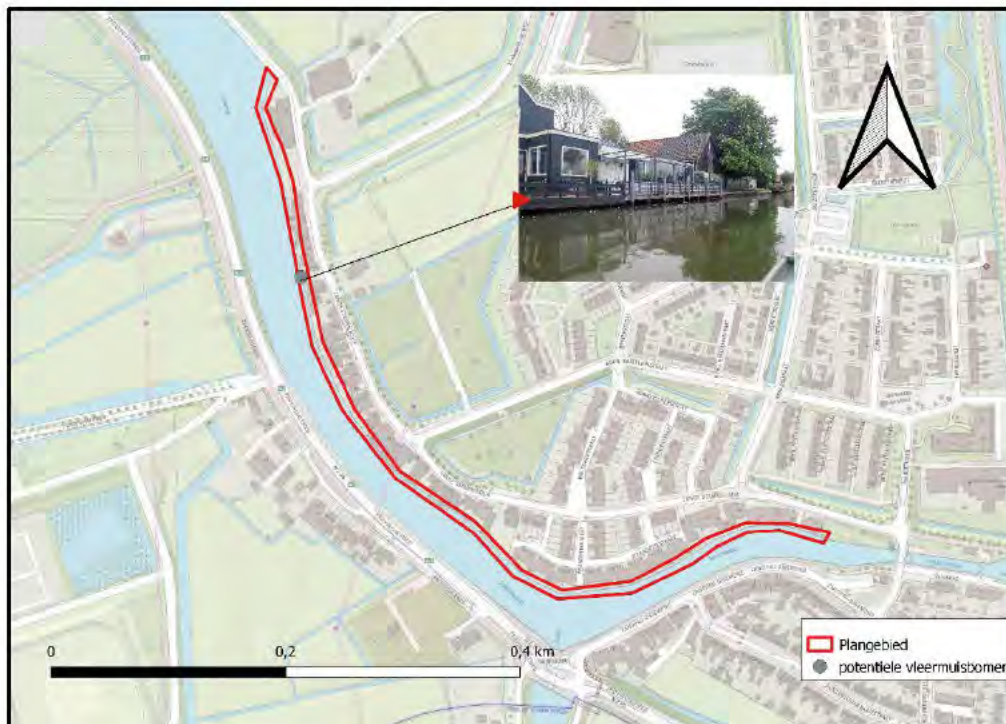
Afbeelding 12 Kastanje.

In en langs het plangebied staan in tuinen zowel jonge als oudere bomen. Het aantal bomen is beperkt en de bomen verkeren in goede conditie – er ontbreken gaten/scheuren – en zijn daarom ongeschikt voor verblijven van vleermuizen. Er is één oude boom (een kastanje Afbeelding 12) waarin potentiële vleermuisverblijven aanwezig kunnen zijn, deze boom stond in blad en was vanaf het water niet goed te inspecteren.

De bomen in het plangebied zijn ongeschikt voor verblijven van vleermuizen, met uitzondering van één kastanje (Afbeelding 12), die onvoldoende geïnspecteerd kon worden¹. Er zijn ook geen bomen net buiten het plangebied waargenomen, die als verblijfplaats kunnen fungeren voor vleermuizen. De bomen vormen geen aaneengesloten rij en staan soms ver uit elkaar en zijn daarom geen essentieel onderdeel van een vliegroute. Het plangebied valt niet onder een essentieel foerageergebied door het gebrek aan essentiële biotoopkenmerken zoals voldoende luwte en foerageermogelijkheden. De omgeving biedt veel meer geschikt foerageergebied.

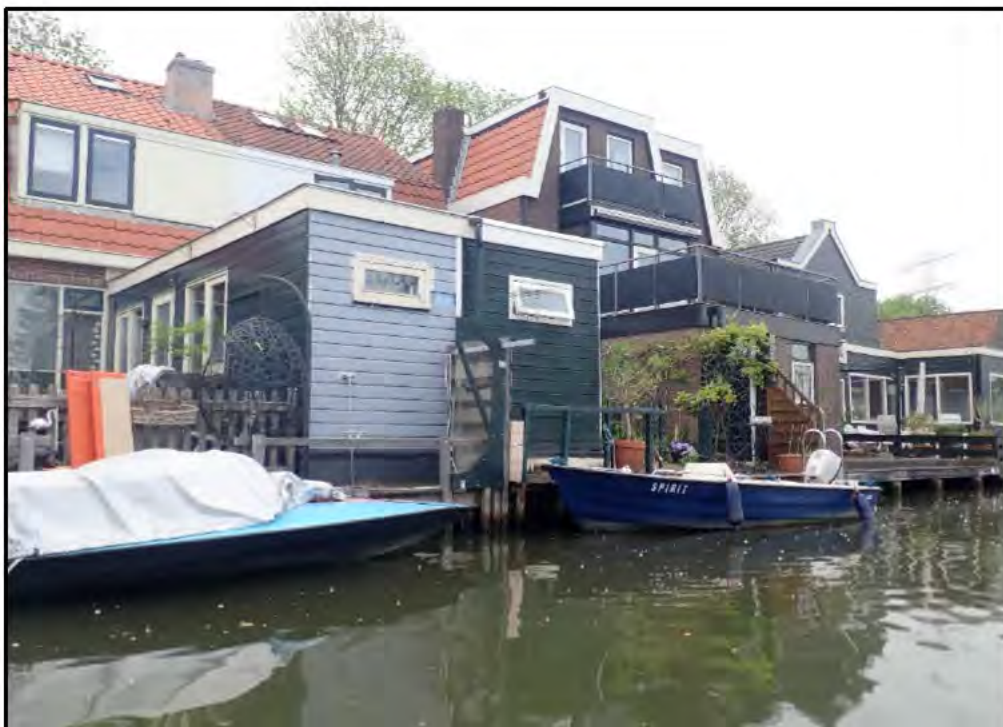
Afbeelding 13 Uitbouwsels van huizen met een dakrand van boeiboorden kunnen verblijven van vleermuizen herbergen. De gebouwtjes waren vanaf het water onvoldoende inspecteerbaar.

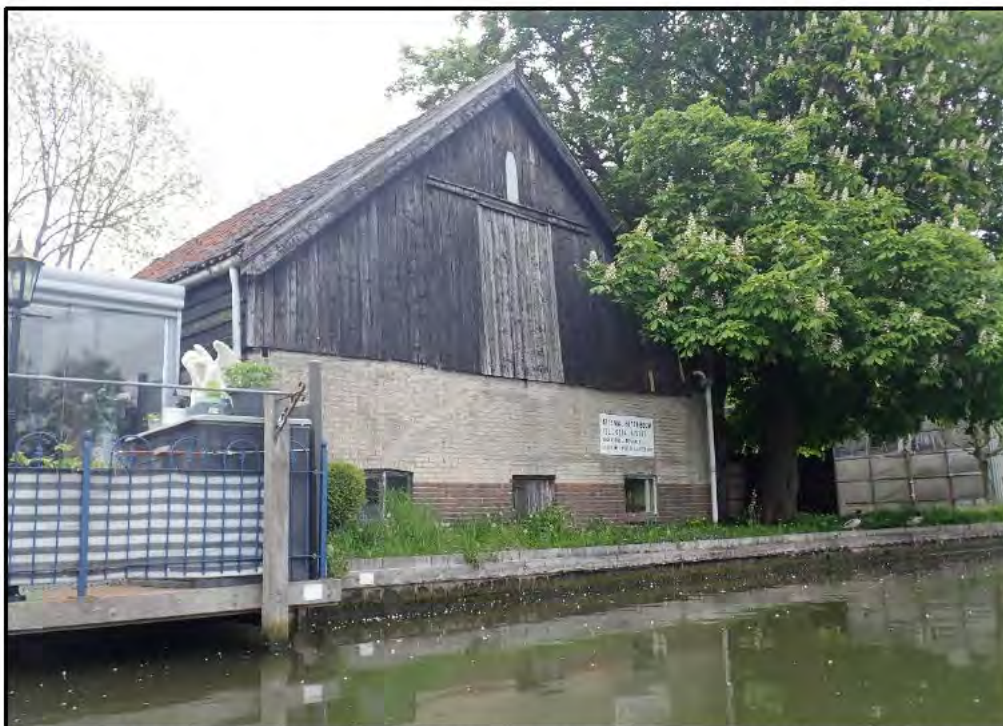
Huizen en kantoorgebouwen zijn geen onderdeel van het plangebied. Maar schuurtjes en uitbouwsels aan huizen liggen mogelijk binnen het werkkerrein. Een aantal van deze schuurtjes hebben boeiboorden langs de dakrand. Er is één schuur (naast de kastanje uit Afbeelding 12) met een houten betimmering aan de buitenkant. Zowel onder de boeiborden als onder de houten betimmering kunnen vleermuizen zomerverblijven of paarverblijven hebben. Als winterverblijf zijn ze ongeschikt. Deze gebouwtjes konden vanaf het water tijdens het veldbezoek van de Quickscan onvoldoende worden geïnspecteerd om te bepalen of er tussen de boeiboorden en/of het houten beslag voldoende ruimte voor vleermuizen is. Dergelijke uitbouwsels en schuurtjes zijn uitsluitend aanwezig in het westelijk deel van het plangebied van Driemond. In het oostelijk deel van Driemond en in het industrieterrein van Stammerdijk ontbreken dergelijke uitbouwsels en zijn geen potentiële verblijven aanwezig. Verblijven van vleermuizen in gebouwen in het westelijk deel van Driemond zijn niet op voorhand uit te sluiten.

Afbeelding 14 Een onvoldoende inspecteerbare oude schuur met houten beslag. Tussen het hout en de muur kunnen vleermuizen verblijven.

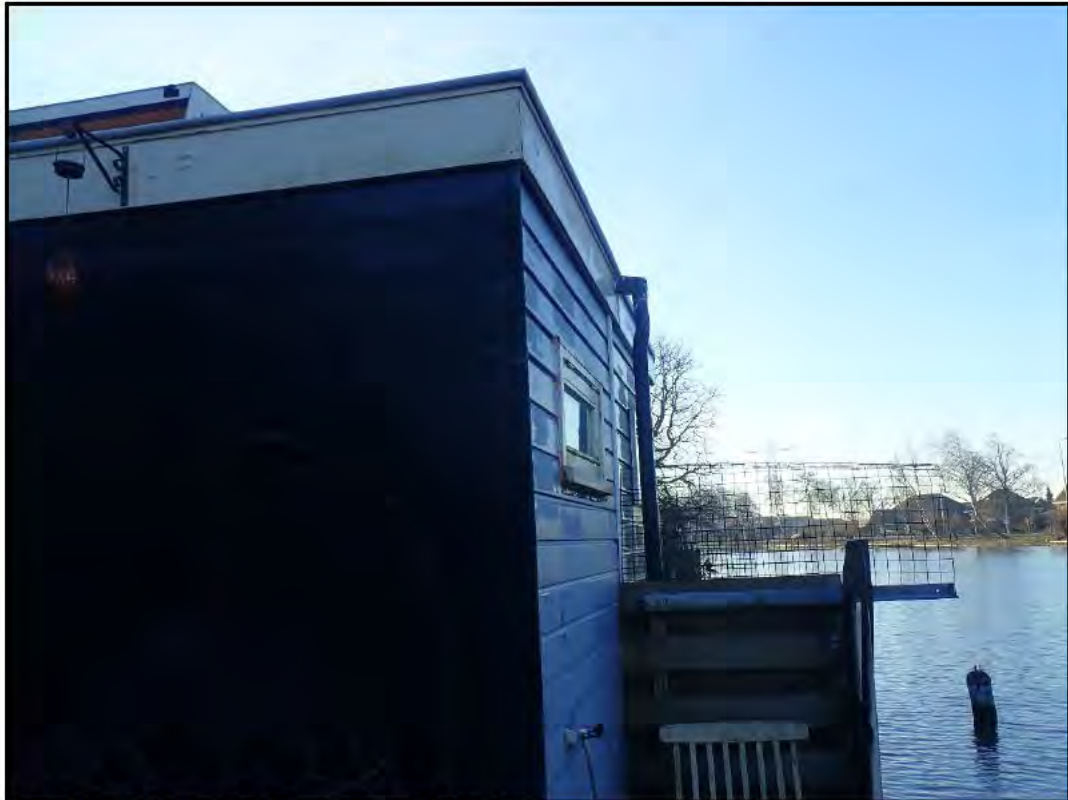
Afbeelding 4. Schuurtjes bij huisnummer 77 en 75.

Tussen het boeibord en de wand van het schuurtje is bij beide schuurtjes bij huisnummers 75 en 77 een ruimte aanwezig waarin vleermuizen kunnen wegkruipen. De ruimte heeft voldoende vlieghoogte en heeft genoeg open aanvlieg ruimte langs het water. Het betreffen wel twee een weinig gebufferde objecten, waarin de temperatuur in de winterperiode vermoedelijk te sterk fluctueert om geschikt te zijn als winterverblijf. Een winterverblijf kan daarom worden uitgesloten. Wel is het geschikt als zomerverblijf voor één tot enkele exemplaren van een kleine vleermuizensoort en tevens als paarverblijf. Voor een kraamverblijf is het te klein en te koud.

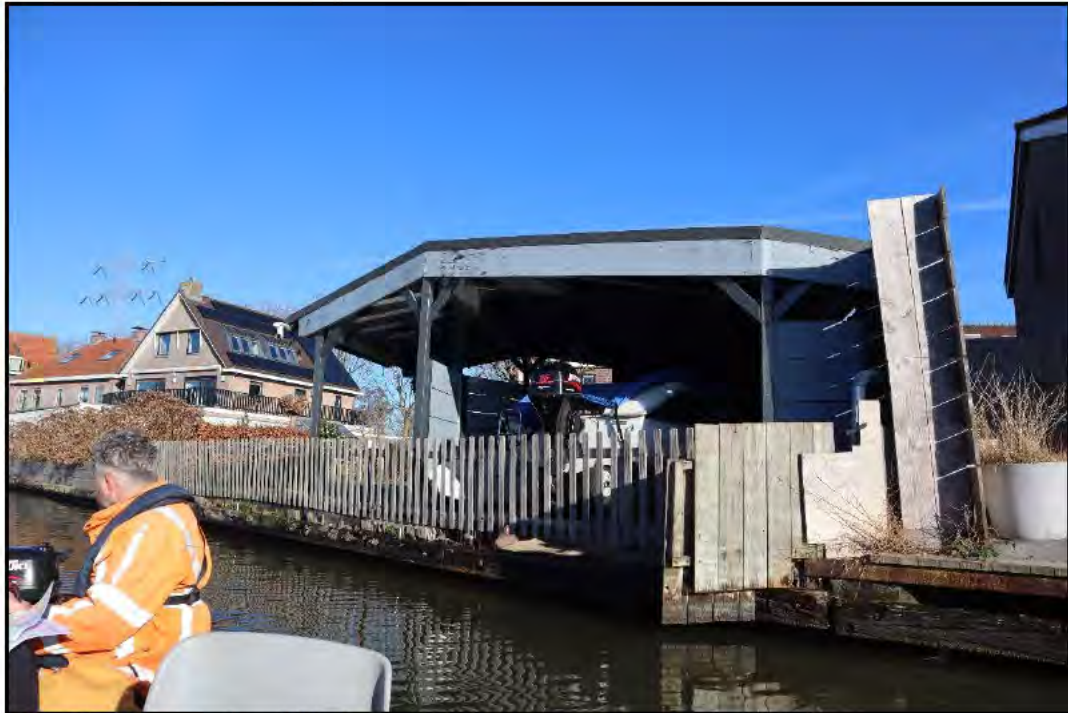
Afbeelding 5. Botenschuur bij huisnummer 13.

In de nok van de middelste steunpaal aan de waterzijde zit tussen de paal en het boeibord een ruimte waarin een vleermuis weg zou kunnen kruipen. Ook hier geldt dat dit gat op een plek zit met voldoende vlieghoogte en voldoende ruimte om aan te vliegen, direct langs het water. Het betreft eveneens een niet bebufferd object, waarin de temperatuur in de winterperiode te sterk fluctueert om geschikt te zijn als winterverblijf. Een winterverblijf kan daarom worden uitgesloten. Wel is het geschikt als zomerverblijf voor één tot enkele exemplaren van een kleine vleermuisensoort en tevens als paarverblijf. Voor een kraamverblijf is het te klein en te koud.

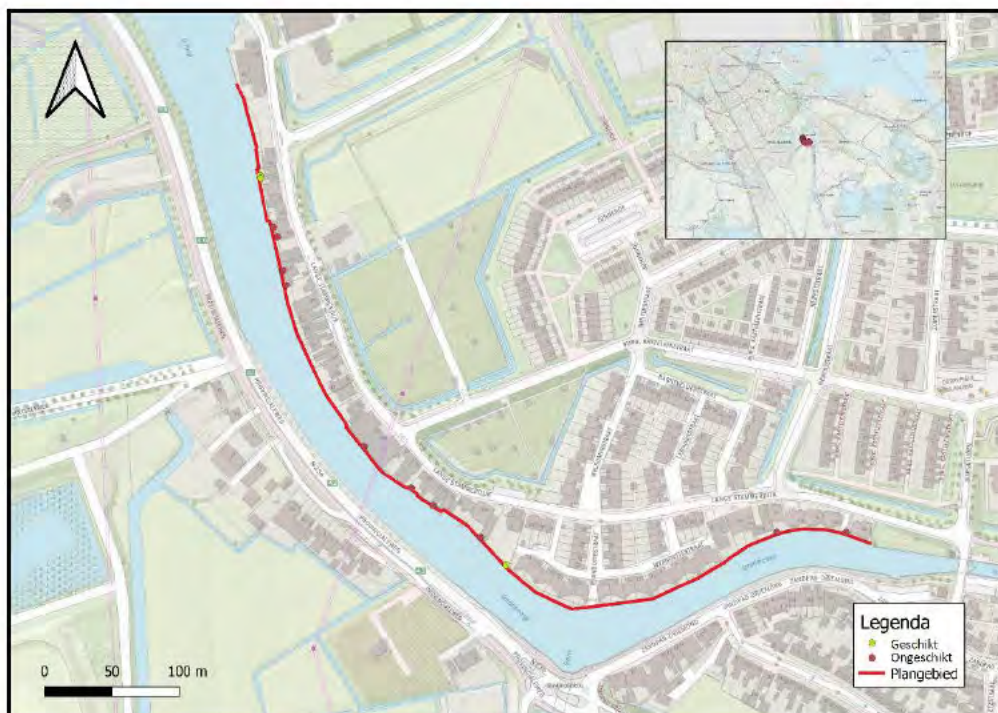
Van de 13 locaties kon van 9 locaties worden uitgesloten dat zij potentieel geschikt zouden zijn voor vleermuizen. Van 3 locaties kon de aan- of afwezigheid van verblijven van vleermuizen niet met zekerheid worden vastgesteld. De locaties zijn weergegeven in Afbeelding 6. Twee van deze 3 locaties betreft twee schuurtjes die tegen elkaar aan liggen en eigenlijk als één locatie beschouwd kunnen worden.

Afbeelding 6. Potentiële geschiktheid voor verblijven van vleermuizen, na nadere inspectie. Slechts 3 locaties blijven over als potentieel geschikt voor verblijven.

- De overgebleven potentieel geschikte locaties voor verblijven van vleermuizen zijn weergegeven in Afbeelding 6.
- Voor de voorgenomen werkzaamheden geldt dat er met betrekking tot de vleermuizen **op de drie geschikte locaties** sprake is van **een (dreigende) overtreding van de verbodsbepalingen van artikel 3.5 uit de Wet natuurbescherming**, hiervoor is mogelijk **een ontheffing nodig**.

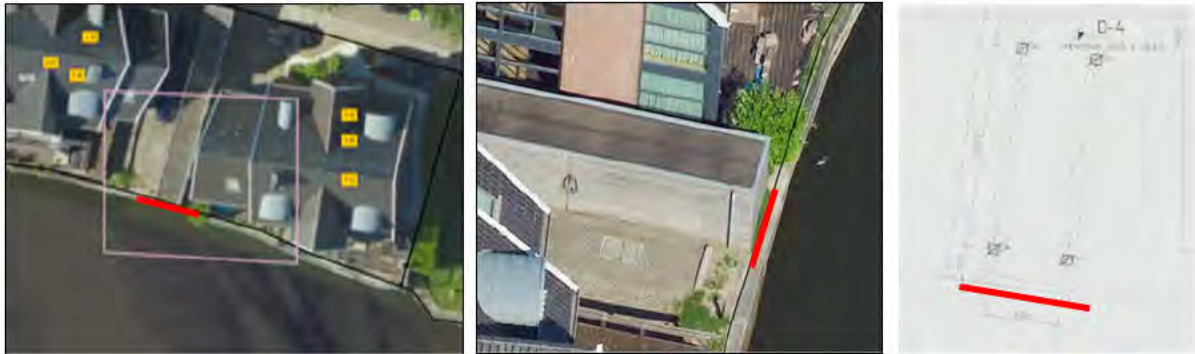
Het bijgebouw dat “tegen” de betonnen kade is gesitueerd. Kade wordt gesloopt en stalen damwanden worden geplaatst. Gebouw staat op palen (8 palen 220x220, tot NAP -9,62m). Palen kunnen zeer weinig horizontale druk opnemen. Een goede uitvoering waarbij deze deformatie vermeden kan worden is essentieel. Monitoring bij deze locatie dient real-time/ continue te zijn. Ook is er nog het risico van werkzaamheden binnen een hoek van 45° onder een fundering van de belendingen, dat zettingsrisico bevat, door onder andere afschuiven en negatieve kleeft.

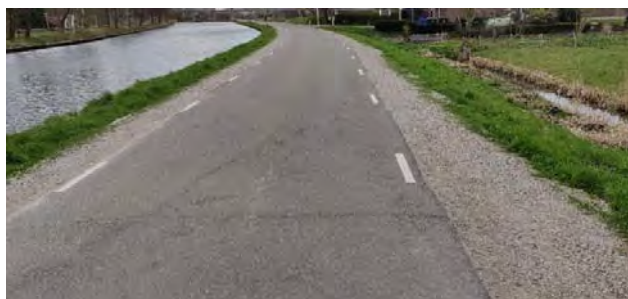
Foto 5: V6 overgang vanaf V64

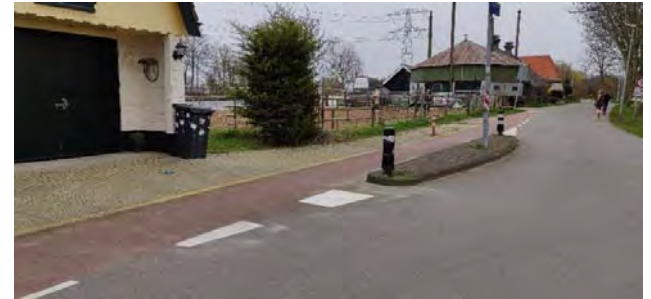
Foto 15: V12 en V11 nabij eind en oude pb

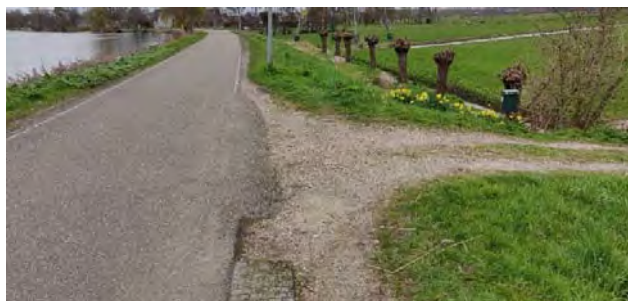
Foto 26: V24 bij puinrit Lange Stammerdijk 8

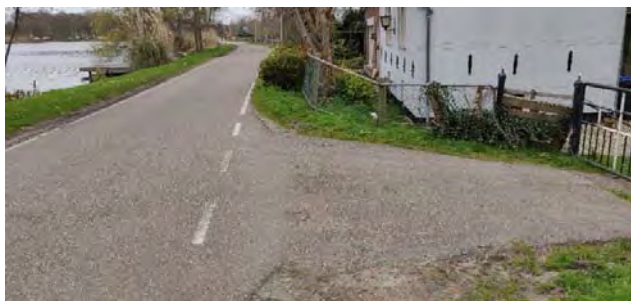
Foto 31: V24 Inrit met asfalt bij Lange Stammerdijk 12

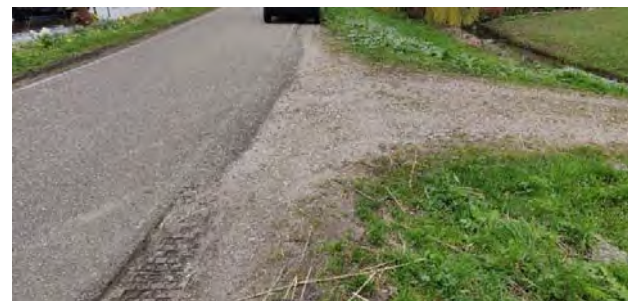
Foto 33: V24 puinpad thv Lange Stammerdijk 12

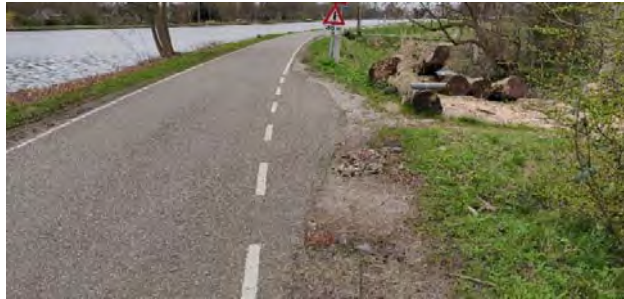
Foto 38: V29 Inrit bij Lange Stammerdijk 22

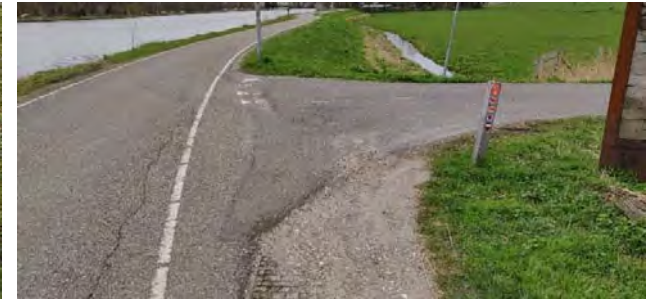
Foto 39: V29 Inrit Gaaspermolenpad wel of geen boring?

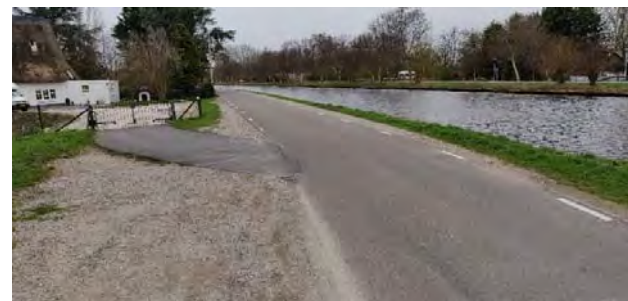
Foto 75: V64 thv inrit met asfalt geen vak van gemaakt

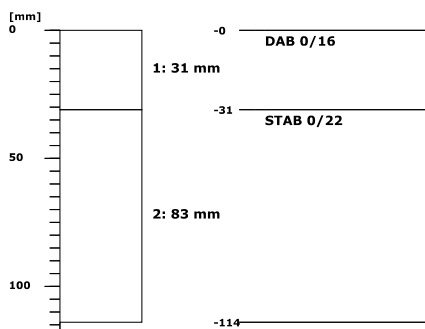
Boring: 1 (00-012)

PAK-detector: geen fluorescentie waargenomen

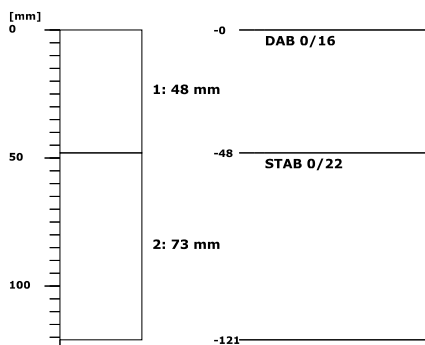
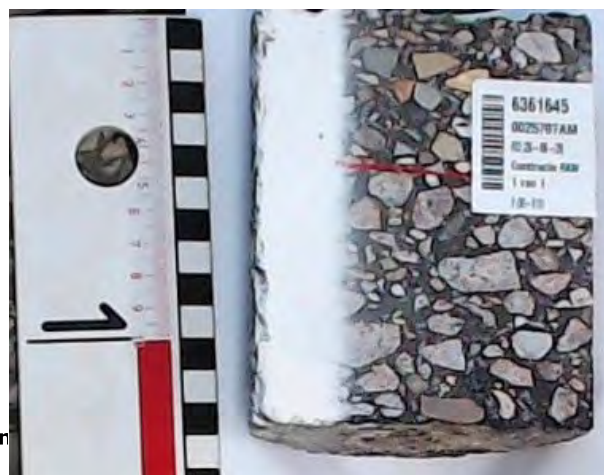
Boring: 2 (00-013)

PAK-detector: geen fluorescentie waargenomen

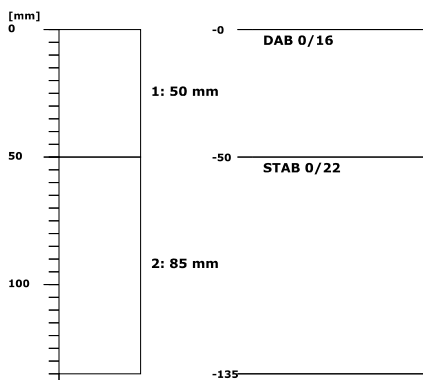
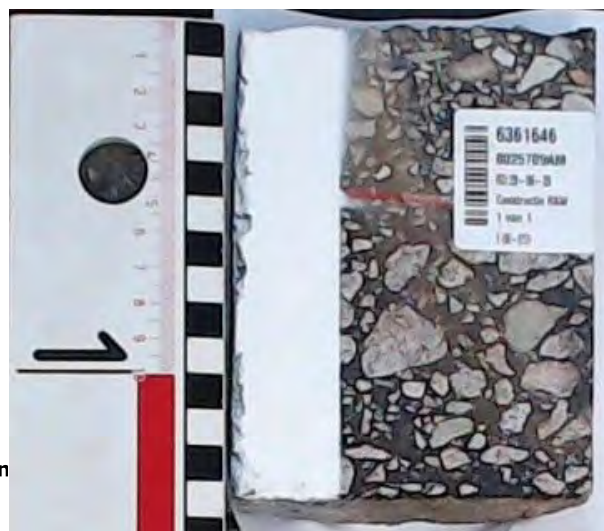
Boring: 3 (00-013)

PAK-detector: geen fluorescentie waargenomen

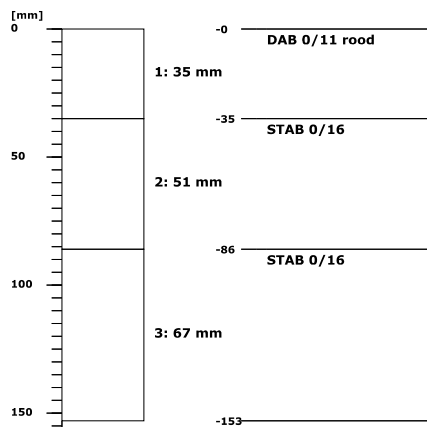
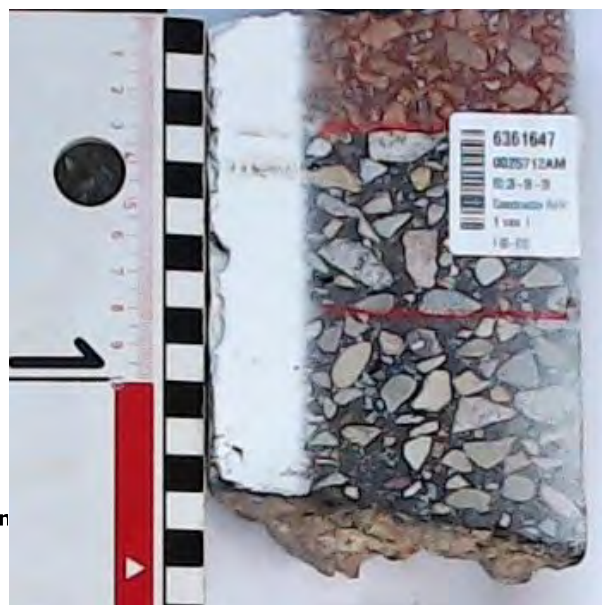
Boring: 4 (00-013)

PAK-detector: geen fluorescentie waargenomen

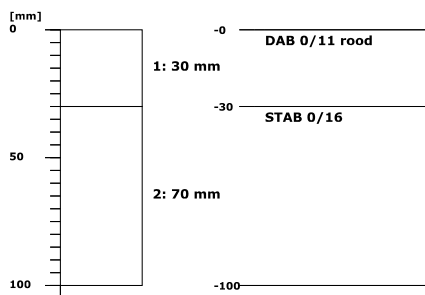
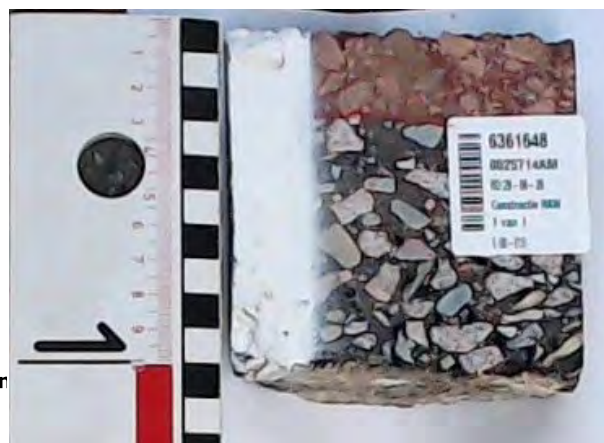
Boring: 5 (00-013)

PAK-detector: geen fluorescentie waargenomen

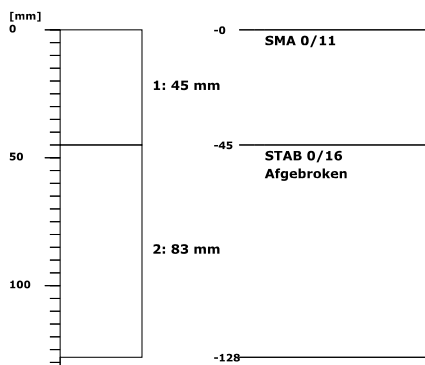
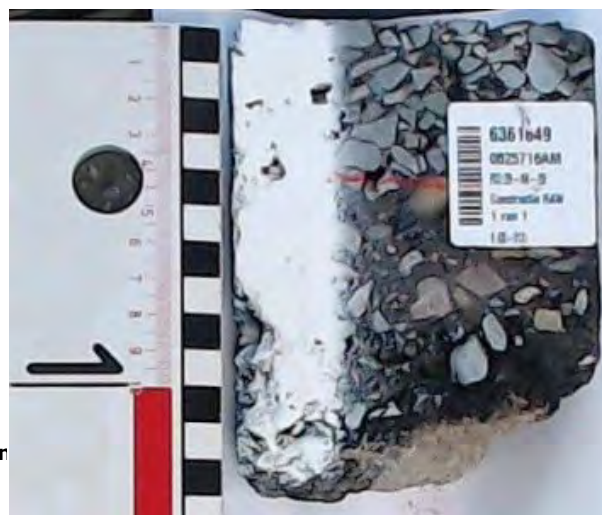
Boring: 6 (00-013)

PAK-detector: geen fluorescentie waargenomen

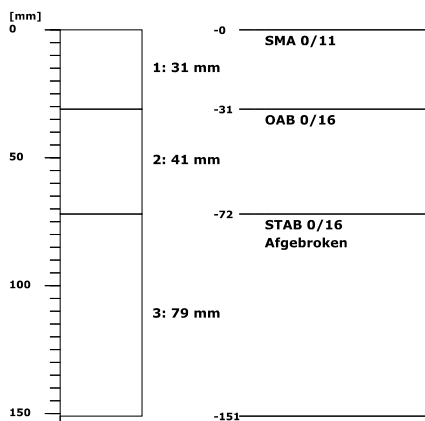
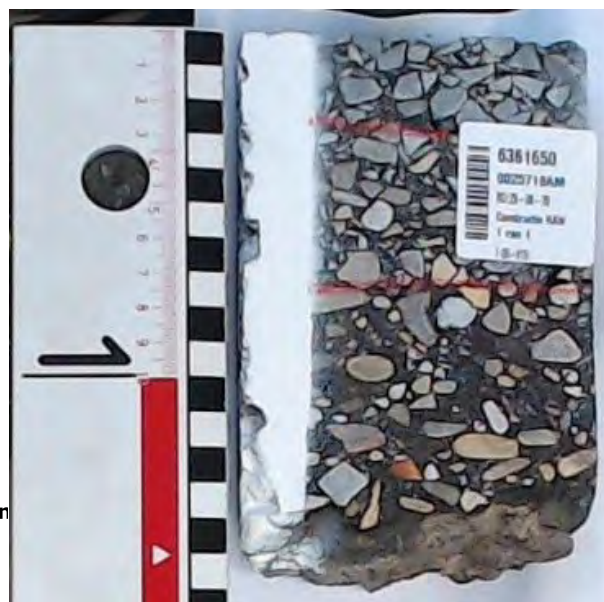
Boring: 7 (00-013)

PAK-detector: geen fluorescentie waargenomen

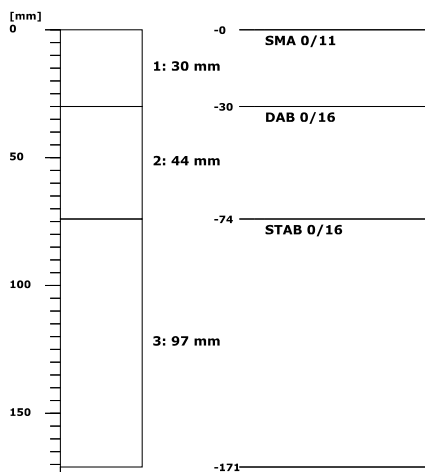
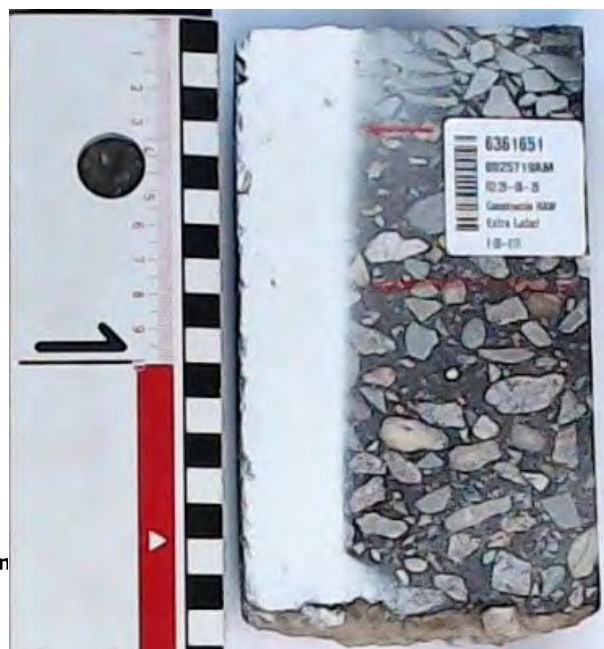
Boring: 8 (00-013)

PAK-detector: geen fluorescentie waargenomen

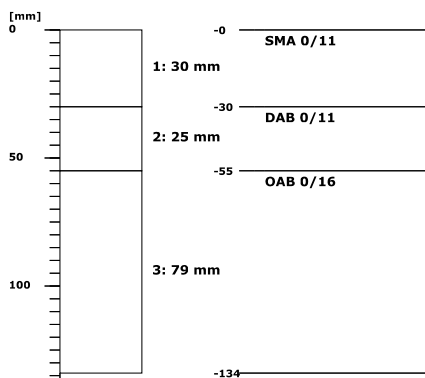
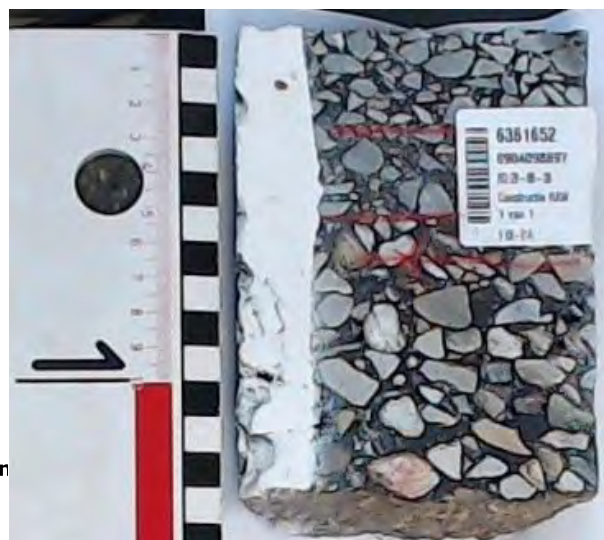
Boring: 9 (00-014)

PAK-detector: geen fluorescentie waargenomen

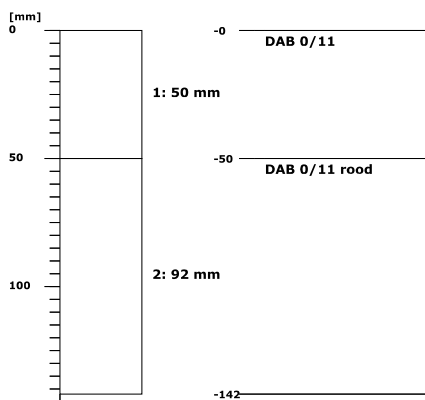
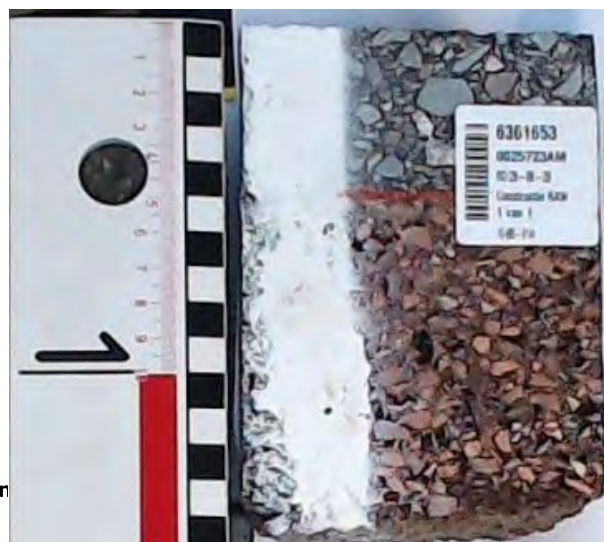
Boring: 10 (00-014)

PAK-detector: geen fluorescentie waargenomen

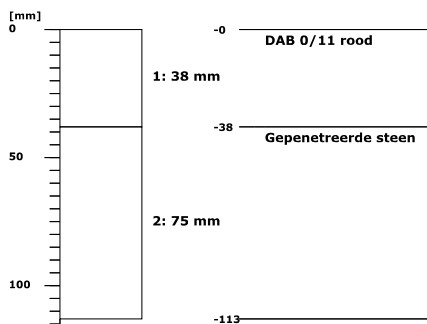
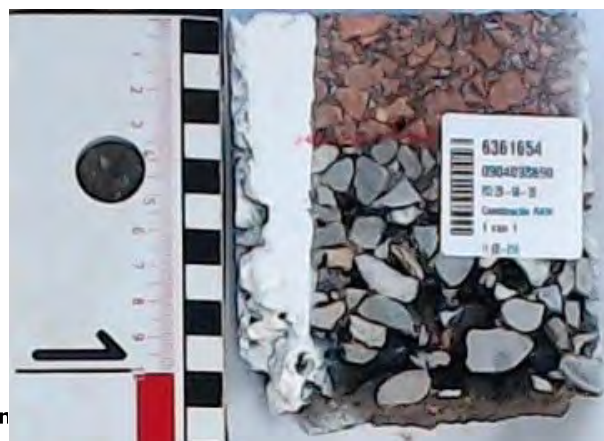
Boring: 11 (00-014)

PAK-detector: geen fluorescentie waargenomen

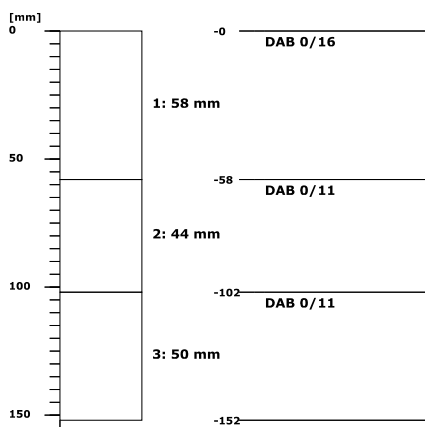
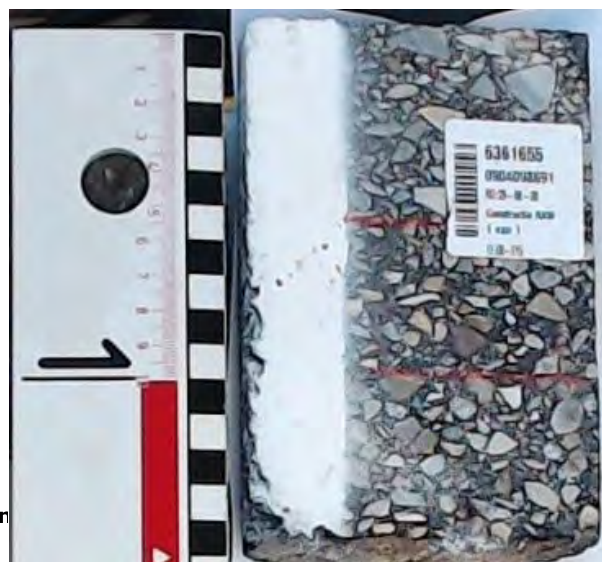
Boring: 12 (00-015)

PAK-detector: geen fluorescentie waargenomen

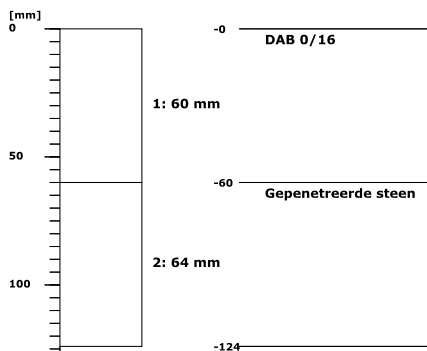
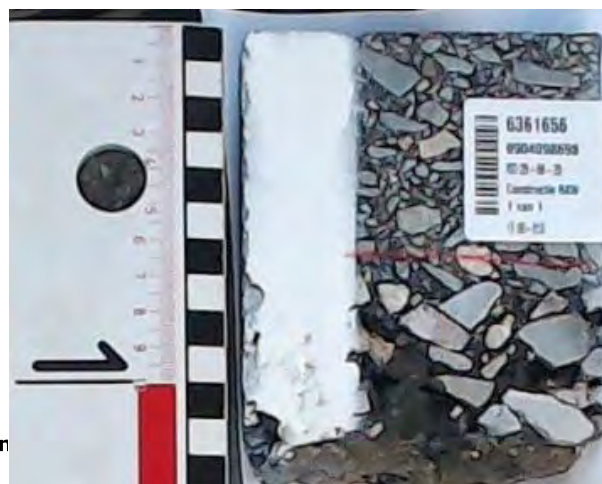
Boring: 13 (00-013)

PAK-detector: geen fluorescentie waargenomen

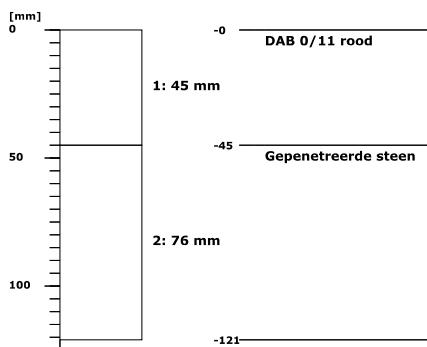
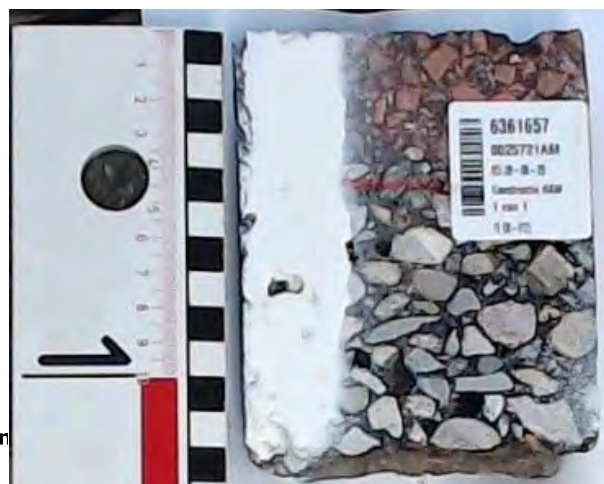
Boring: 15 (00-012)

PAK-detector: geen fluorescentie waargenomen

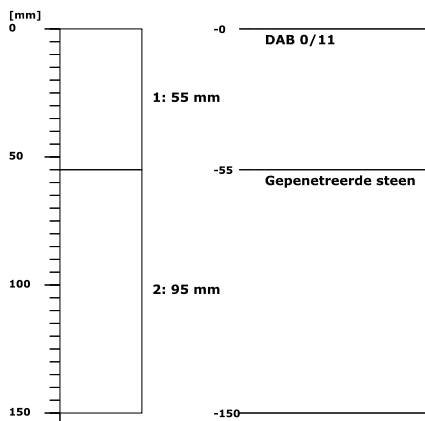
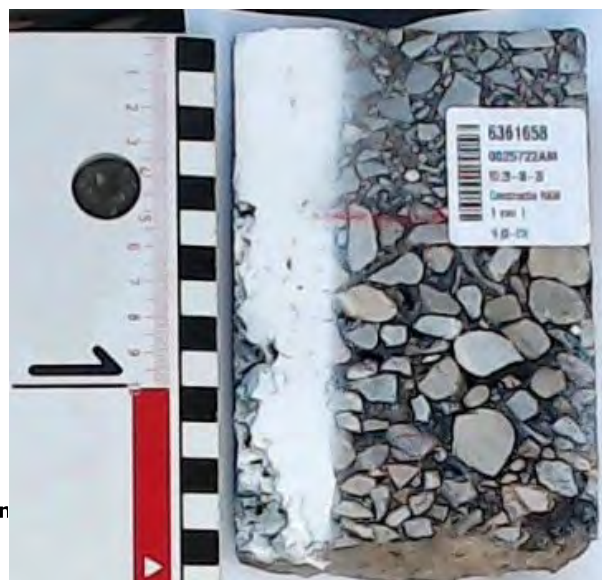
Boring: 16 (00-014)

PAK-detector: geen fluorescentie waargenomen

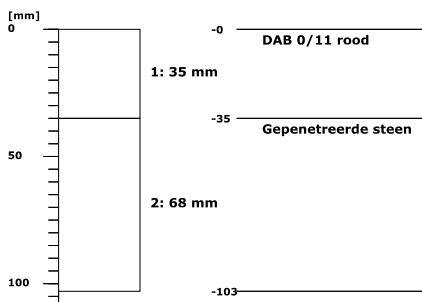
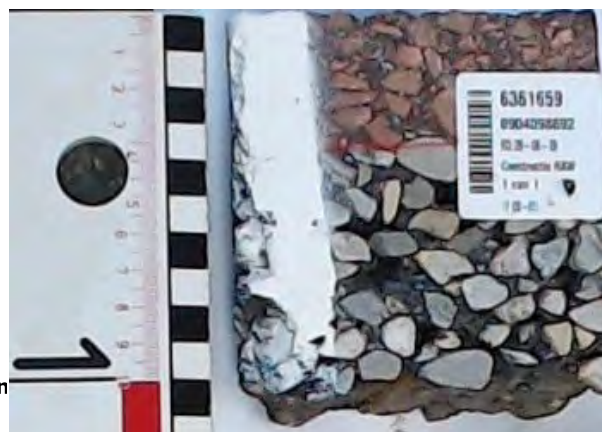
Boring: 17 (00-01)

PAK-detector: geen fluorescentie waargenomen

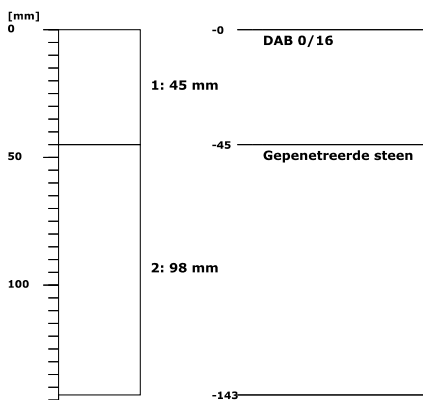
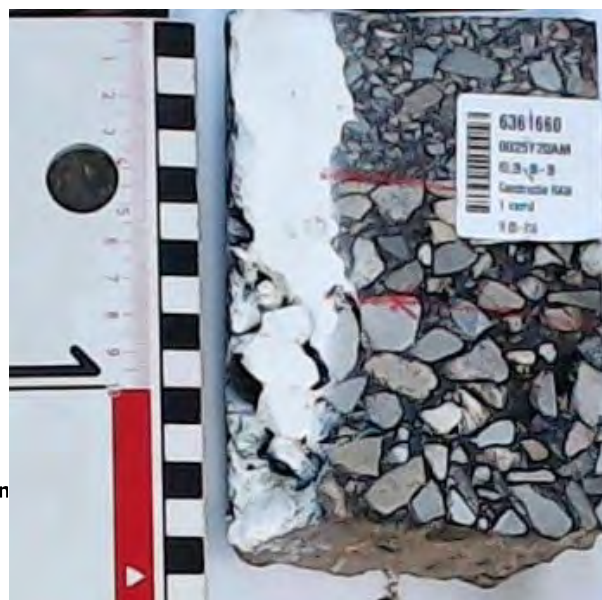
Boring: 18 (00-014)

PAK-detector: geen fluorescentie waargenomen

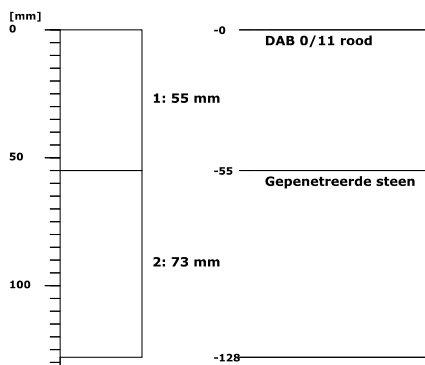
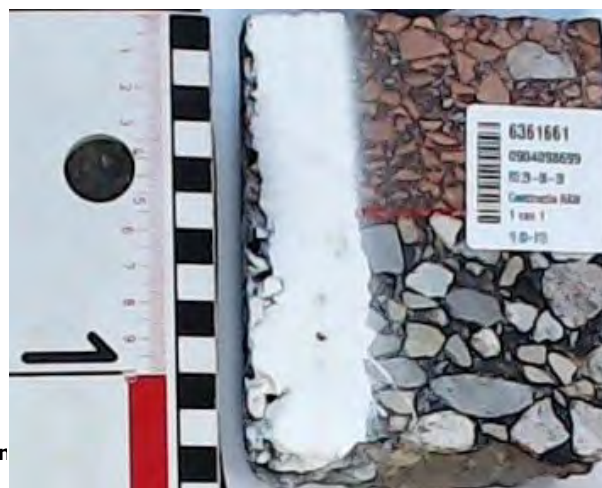
Boring: 19 (00-013)

PAK-detector: geen fluorescentie waargenomen

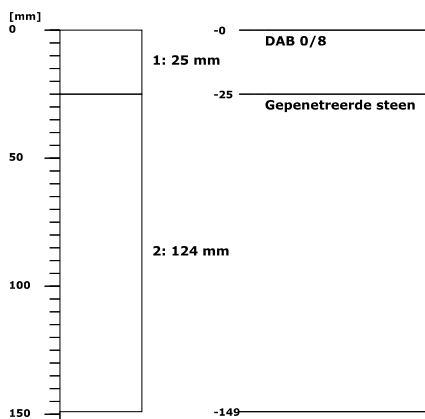
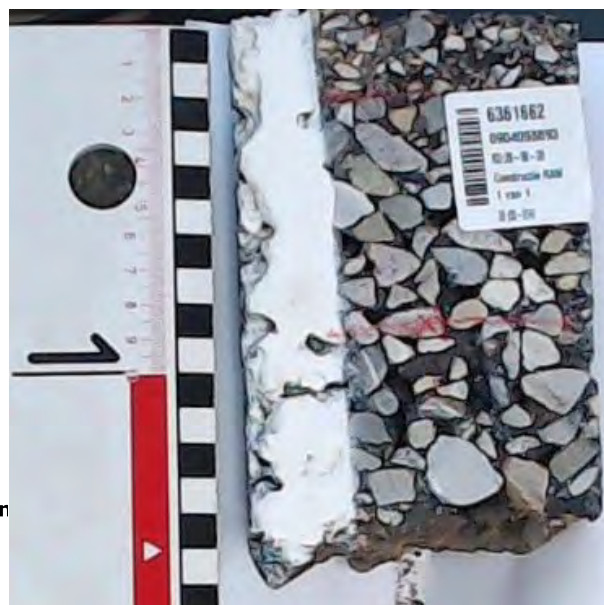
Boring: 20 (00-014)

PAK-detector: geen fluorescentie waargenomen

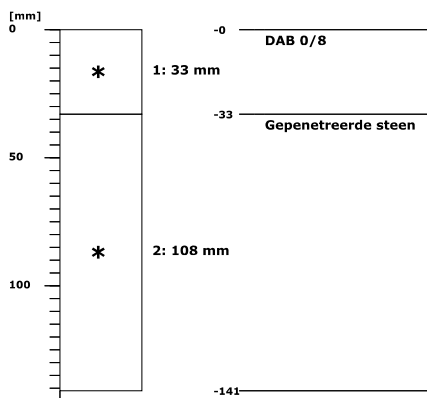
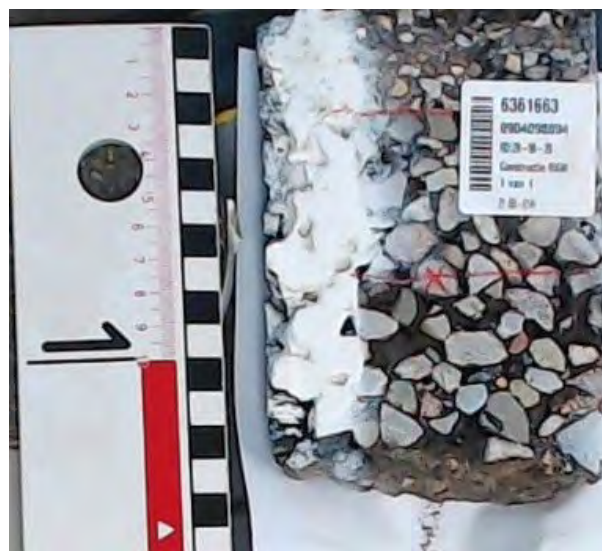
Boring: 21 (00-014)

*: PAK-detector: fluorescentie waargenomen

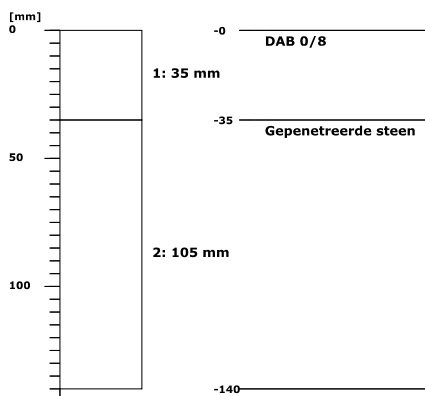
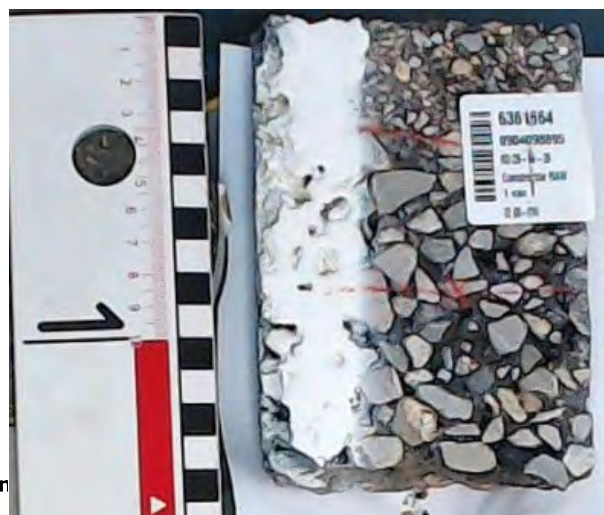
Boring: 22 (00-014)

PAK-detector: geen fluorescentie waargenomen

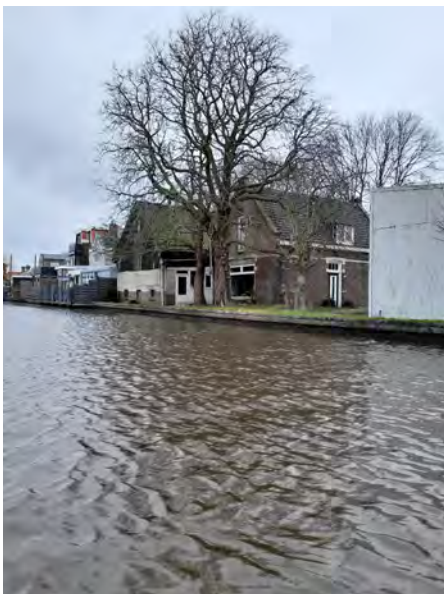
De twee beeldbepalende paardenkastanjes in de tuin aan de Lange Stammerdijk 65 hangen een groot deel met hun kroon over de beschoeiing. Het beschadigen van deze bomen moet voorkomen worden om de habitus niet aan te tasten.

Overzichtsfoto van de twee beeldbepalende paardenkastanjes (39 en 40) op het terrein van nummer 65.

Het valt aan te bevelen om tijdens de werkzaamheden in de buurt van de grotere bomen een groenwacht (ETW of ETT) in te huren, zodat deze adequaat kan reageren in geval er problemen ontstaan met de bomen. Het opzetten van de damwand (delen op elkaar lassen) bij dergelijk grote bomen waarbij er geen takken worden beschadigd kan tot een mogelijkheid behoren.
