Bijlage F: Compleet overzicht onderzoeken

Memo

Onderwerp
Scopebepaling A137 Stammerdijk Zuid

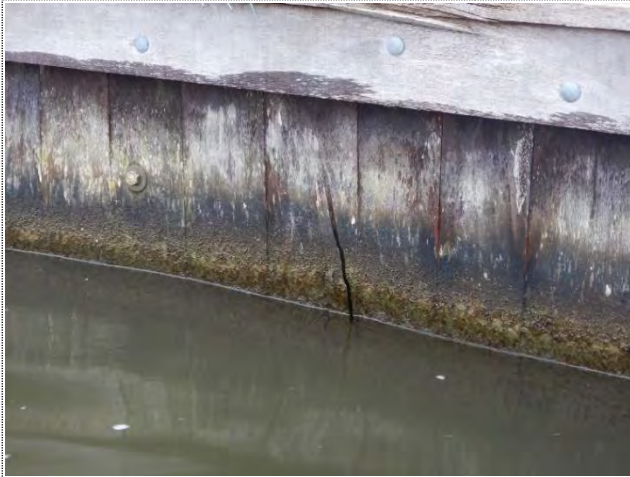
Omschrijving en bijzonderheden:	
<p>Betreft een houten damwand met een houten gording. Er is 1 scheur zichtbaar in een damwandplank. Er zijn geen andere schades geconstateerd welke sterkte en stabiliteit van oeverconstructie beïnvloeden.</p>

Op de enkele scheur na lijkt de constructie in een goede staat te verkeren. Er is wat aanslag zichtbaar op de wind-waterlijn. Echter heeft dit nog niet, of in beperkte mate, tot aantasting van het hout geleid. Het hout voelt nog hard aan.

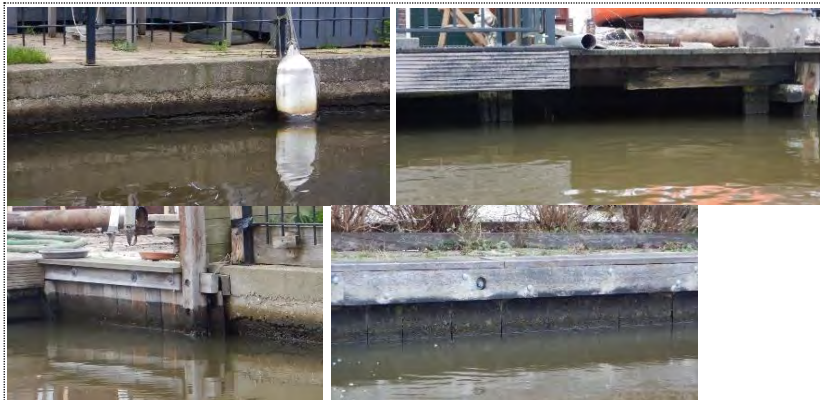
Omschrijving en bijzonderheden:	<p>Er zijn vlonders aanwezig op het noordelijke gedeelte van dit deeltraject, waardoor de kadeconstructie niet zichtbaar is. Daarnaast is in afwijking op de houten deksloof een betonnen deksloof aanwezig op een kort gedeelte van het traject deze is weergegeven met een oranje/bruine kleur op bovenstaande plattegrond. Deze betonnen deksloof is tevens weergegeven op de 1^e detailfoto hieronder. Over de betonnen deksloof lopen scheuren in horizontale richting. Aan de zuidzijde van de betonnen deksloof is een grotere scheurwijdte te zien.</p> <p>De houten constructie verkeerd over het hele traject in goede staat. Er zijn geen schades of houtrot zichtbaar.</p>
Detailfoto's:

Op de betonnen constructie zijn diverse scheuren zichtbaar. Mogelijk als gevolg van opgelegde vervormingen door verplaatsing van de kerende constructie. Verwacht wordt dat dit gedeelte van het traject niet geschikt is als waterkering.

Bij een deel van de constructies zijn steigers en vlonders aanwezig welke het zicht op de achterliggende oeverconstructie ontnemen. Om de constructie de functie van waterkering te geven dient nader onderzocht te worden welke grond- en waterkerende constructie achter en onder de steiger/vlonder aanwezig is. Doordat deze constructie niet zichtbaar is geeft dit een risico in de latere beheerfase. Eventuele schades en verzakking zijn daardoor niet visueel zichtbaar. Dit betreft vanuit het oogpunt van beheer en veiligheid een niet wenselijke situatie.

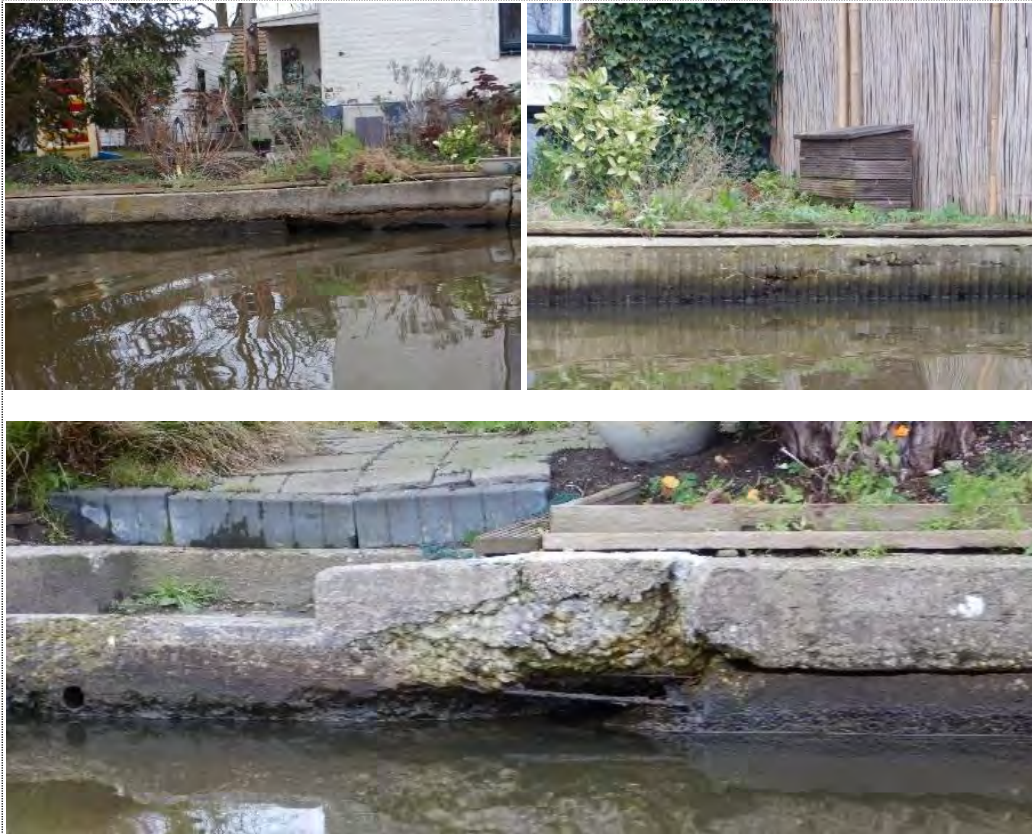
Omschrijving en bijzonderheden:	
<p>Er zijn grote schades zichtbaar in de constructie. Zowel scheuren als gaten in het betonnen gedeelte zijn aanwezig. De houten damwandplanken zijn niet zichtbaar boven water.</p>

Deze constructie is door de grote hoeveelheid aanwezige schades niet geschikt als waterkering en dient te worden vervangen.

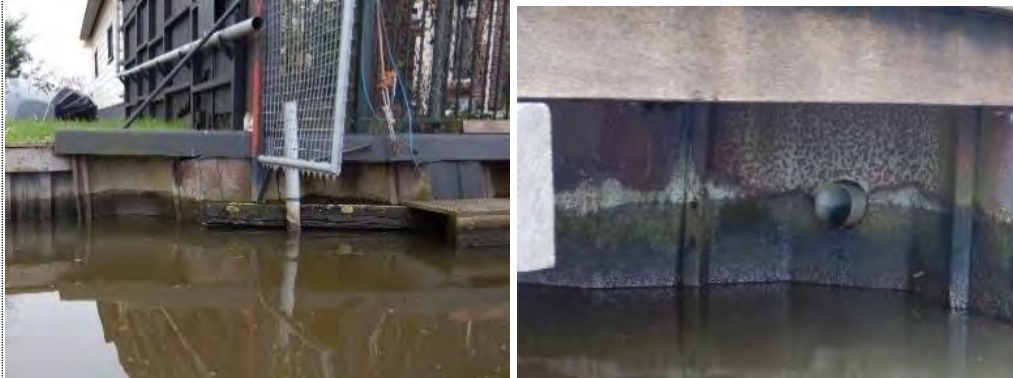
Omschrijving en bijzonderheden:	
<p>Damwand is onder een hoek aangebracht. Tevens is een wrijfgording met autobanden aanwezig. Er zijn geen schades zichtbaar en de damwand is nog in goede staat.</p>

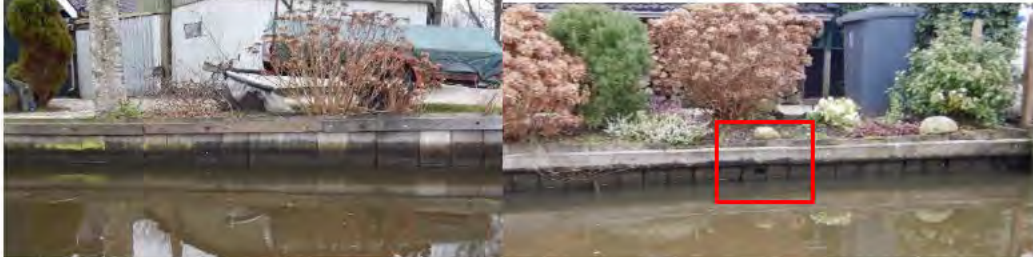
Omschrijving en bijzonderheden:	
<p>De houten constructie verkeert in redelijke staat. Hout voelt nog hard aan en is niet verrot. Rond de waterlijn zijn echter wel wat kleine kieren en spleten zichtbaar.</p> <p>Daarnaast is er een gat aanwezig in de houten plank welke is weergegeven (in het midden) op de tweede detailfoto.</p>	
Detailfoto's:

Op hoogte:	Gedeeltelijk
Advies:	
<p>De constructie is ongeveer 15cm te laag en dient opgehoogd te worden.</p> <p>Om de constructie de functie van waterkering te geven dient nader onderzocht te worden in hoeverre de constructie in staat is, het hogere vereiste niveau van veiligheidsniveau te kunnen bieden. Op basis van archiefonderzoek dienen de eigenschappen van de damwandplanken bepaald te worden zoals de planklengte en sterkteklasse van het hout. Tevens dient op basis van nader veldonderzoek de waterbodembedpte, grondgesteldheid, houtdikte etc. bepaald te worden. Deze gegevens dienen gecombineerd te worden in een herberekening van de constructie waaruit moet blijken of de constructie geschikt is als waterkering.</p>

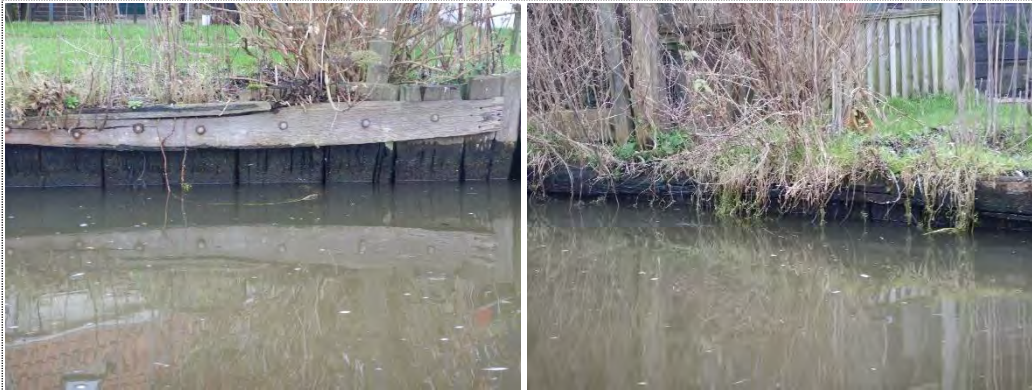
Omschrijving en bijzonderheden:	<p>Aan het uiteinde (noordelijkste deel) van het traject is begroeiing aanwezig (zie eerste overzichtsfoto hierboven). De houten planken zijn op meerdere gedeelten aan de bovenzijde weggerot. Tussen de planken zijn kieren zichtbaar, wat betekent dat het hout daar is aangetast, zie de eerste detailfoto hieronder. Ook is de houten gording aangetast en er zijn scheuren zichtbaar. Op de hoek van het traject is een stalen golfplaat aanwezig. Het meest zuidelijk deel van het traject is slecht zichtbaar omdat er een steiger over de kadeconstructie aanwezig is.</p>

Gezien de grote hoeveelheid schades en houtrot dient de constructie vervangen te worden.

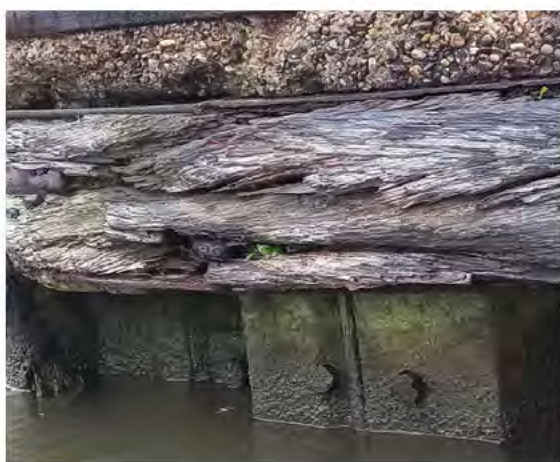
Type constructie	Stalen damwand met betonnen deksloof
Adres	n.v.t
Ligging constructie	Blauwe lijn; 70 m ¹
Omschrijving en bijzonderheden	Onder de waterlijn zijn gaten in de stalen damwand geconstateerd, ontstaan door corrosie. De damwand is over het gehele oppervlak onder water sterk geroest; het oppervlak is bedekt met een laag roestproduct van enkele mm's dik. De betonnen deksloof brokkelt af en de houten wrijfgording is verrot.
Waterdiepte voor de oever	ca. 2,50 m.
Type waterbodem	Op de bodem is puin/steen en afval aangetroffen.

Figuur 6. Verrotte wrijfgording en gat in damwandplank rond waterlijn

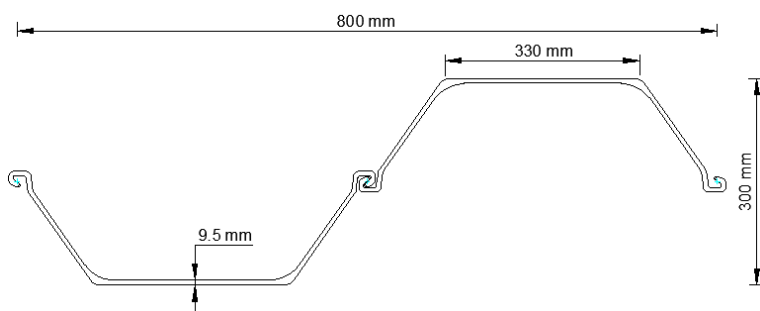
Figuur 13. Stalen damwandprofiel traject 2 (niet op schaal)

Op basis van de afmetingen wordt geconcludeerd dat sprake is van een damwand van type Larssen II N of gelijkwaardig. Op basis van de geringe afroesting wordt de ouderdom op 5-10 jaar geschat.

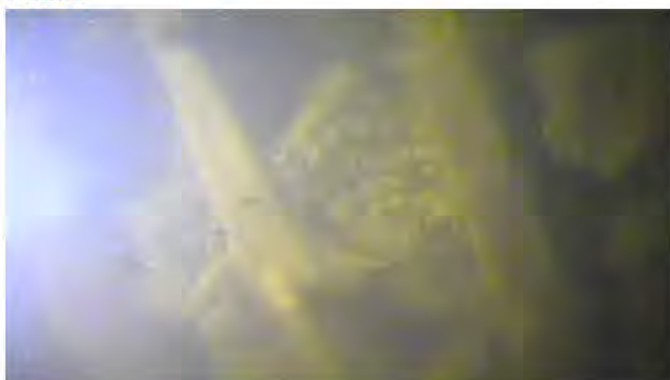
Type constructie	Betonnen wand/ houten palen met betonnen deksloof
	puin gestort. De oever vertoont uitspoeling van grond tussen de palen, waardoor verzakkingen optreden achter de oever. De betonnen deksloof is zeer grunderig en vertoont afbrokkelende delen. Houten wrijfgordingen ontbreken deels, waarbij stalen ankereinden uit steken.
Waterdiepte voor de oever	circa 2,0 m.
Bodemkwaliteit	Zachte bodem met veel puin/grof afval op de bodem.
Op hoogte	Ja

Figuur 20. Houten palen met puin erachter

- traject 1 (gaten in damwand door corrosie),
- traject 2 (lokaal, verzakking/schade bij aansluiting oostzijde),
- traject 4 (relatief grote waterdiepte in combinatie met uitspoelende oever),
- traject 10 (ontbreken van deugdelijke oever onder het bedrijfsgebouw in de oever),
- traject 17 (deels bezweken houten beschoeiingen).

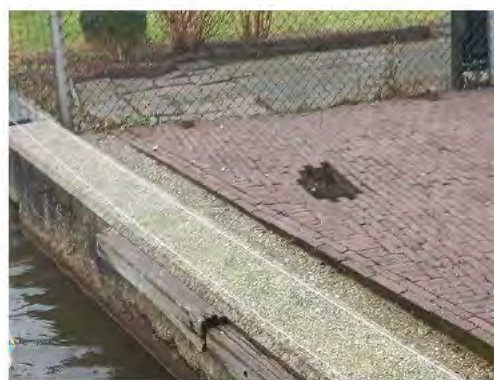
Figuur 19. Gronduitspoeling onder bestrating

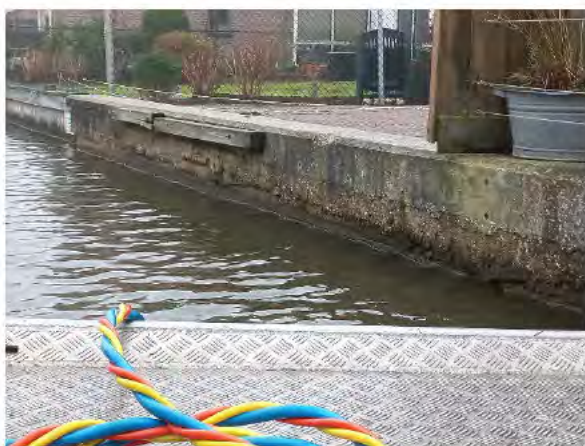
Figuur 21. Afbrokkelend beton

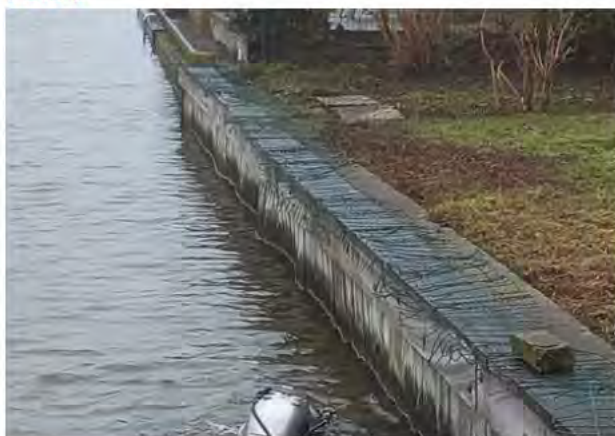
Type constructie	Houten damwanden
Adres	Lange Stammerdijk 5
Ligging constructie	Gele lijn: 10 m ¹
Omschrijving en bijzonderheden	De damwanden staan uit lijn en uit het lood, waarbij het hout plaatselijk door en door is gescheurd. Ter plaatse van de aansluiting aan de oostzijde is sprake van uitspoeling.

Figuur 24. Houten damwanden vervormd/uit lijn

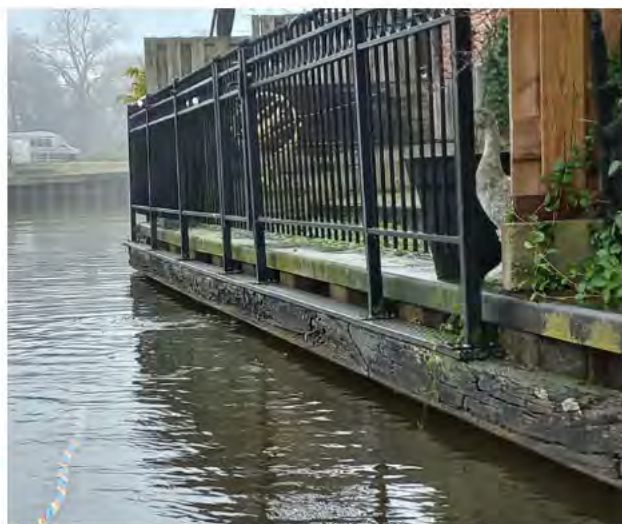
Type constructie	Stalen damwanden
Adres	Wyandottestraat 1-31
Ligging constructie	Blauwe lijn: 175 m ¹
Omschrijving en bijzonderheden	Goede staat van onderhoud. De stalen damwanden zien er zo goed als nieuw uit. De gording is lichtelijk aangetast.
Waterdiepte voor de oever	Circa 2,0 m.
Type waterbodem	Zachte bodem met lokaal veel puin.
Op hoogte	Nee, over het hele traject 10 cm te laag.

Figuur 27. Aangetaste gording

Er wordt aanbevolen voor de trajecten 6 en 9 een rekenkundige beoordeling van de constructieve sterkte van de damwand uit te voeren om na te gaan of hergebruik als waterkering mogelijk is. Beide oevertrajecten zijn 0,1 m te laag om aan de hoogte-eis voor de waterkering te voldoen en dienen dus te worden verhoogd, bijv. door aanpassing van de stalen deksloof. Daarbij dient rekening te worden gehouden met toekomstige materiaalafname door corrosie. De CUR 166 biedt hiervoor handreikingen in Tabel 9.3 (zie onderstaande figuur).

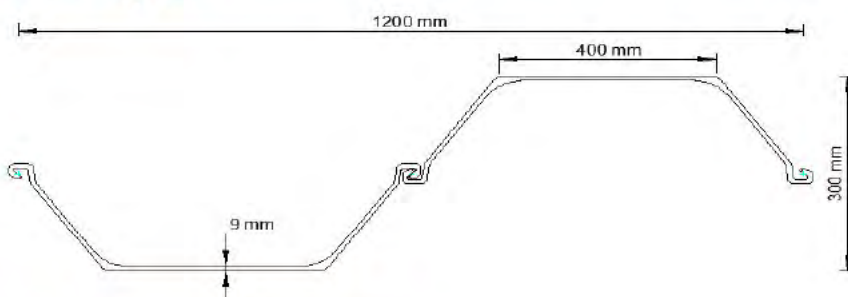
Figuur 29. Profiel traject 6 (niet op schaal)

Op basis van bovenstaande metingen is bepaald dat een profiel GHU 10 N of gelijkwaardig is toegepast met een oorspronkelijke wanddikte van 9 mm. De gemiddelde materiaalafname is dus orde 0,3 mm, overeenkomend met ca. 15%. Dit komt overeen met de te verwachten afroesting voor damwanden in zoet water volgens de CUR166 voor zoet water van circa 2x 0,15 mm per blootgestelde zijde voor 5 jaar (zie paragraaf 4.2). De geschatte ouderdom is dus 5-10 jaar.

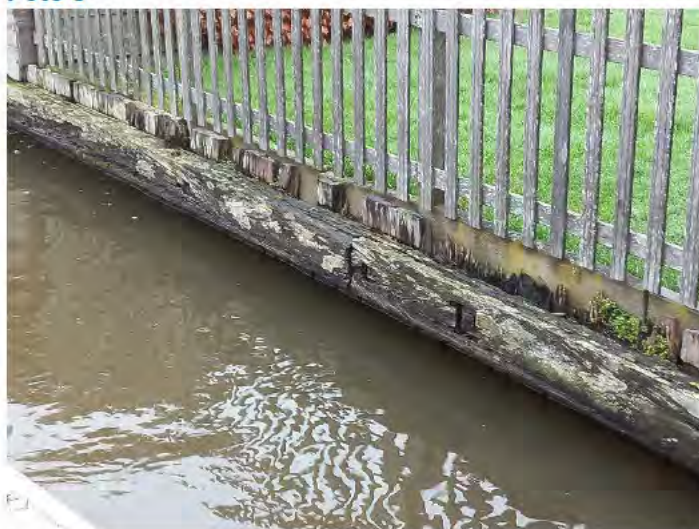
Type constructie	Houten damwanden
Adres	Lange Stammerdijk 13-13B
Ligging constructie	Gele lijn: 40 m ¹
Omschrijving en bijzonderheden	De bovenzijde van de houten constructie rond de waterlijn is volledig doorgerot, onder water van betere kwaliteit. De damwandplanken vertonen enige scheefstand. De afmetingen van de houten damwanden zijn 250mm x 40mm.
Waterdiepte voor de oever	Circa 1,5 m.
Type waterbodem	Zachte bodem, geen puin aangetroffen.
Op hoogte	Ja

Figuur 32. Verrotte houten damwandplanken en aangetaste gording

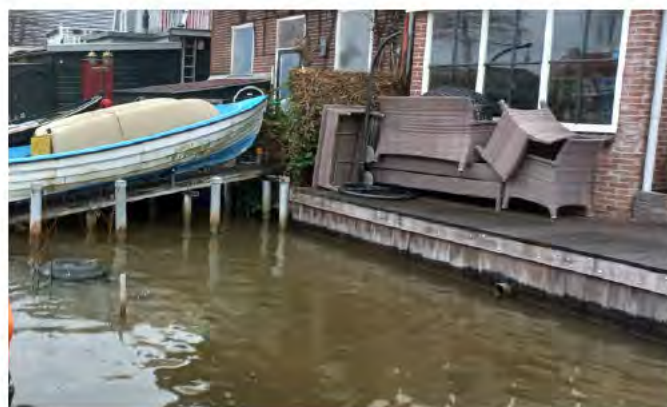
Type constructie	Houten damwanden
Adres	Lange Stammerdijk 15
Ligging constructie	Gele lijn: 20 m ¹
Omschrijving en bijzonderheden	De houten damwandconstructie vertoont geen schades. Zowel boven als onder water van goede kwaliteit. De afmetingen van de houten damwanden zijn 250mm x 40mm.
Waterdiepte voor de oever	Circa 1,5 m.
Type waterbodem	Zachte bodem met puin.
Op hoogte	Ja

Figuur 35. Andere zijde vlonder

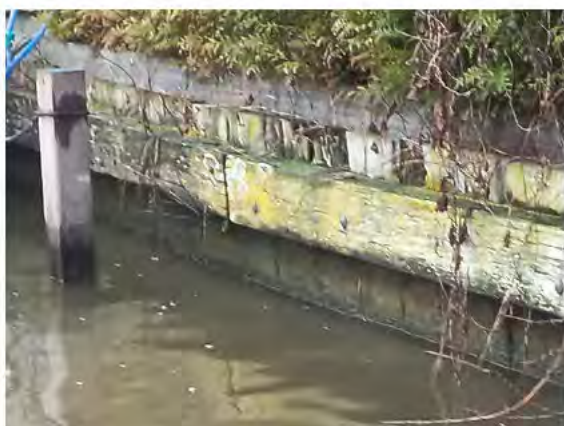
Type constructie	Betonconstructie/ Houtconstructie
Adres	Lange Stammerdijk 17-23
Ligging constructie	Rode lijn: 25 m ¹
Omschrijving en bijzonderheden	Onder de steigers is er nauwelijks tot geen oeverbescherming aangetroffen. Er zijn enkele delen waar een houten damwand is toegepast, maar ook zijn provisorische betonnen platen aangetroffen. Vanwege de beperkte waterdiepte ter plaatse van de oeverlijn geen sprake van verzakking of uitspoeling.
Waterdiepte voor de oever	Circa 0,5 m.
Type waterbodem	Zachte bodem met veel puin.
Op hoogte	Ja

Figuur 39. Verrotte houten damwandplanken

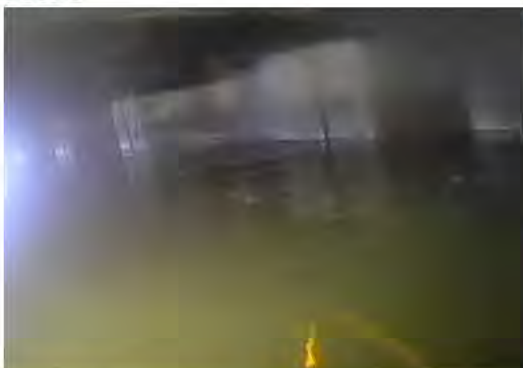
Type constructie	Stalen damwanden
Adres	Lange Stammerdijk 25-29
Ligging constructie	Blauwe lijn: : 35 m ¹
Omschrijving en bijzonderheden	Geen schades zichtbaar behoudens licht aanslag door corrosie. De stalen damwand loopt deels door onder een vlonder.
Waterdiepte voor de oever	circa 1,50 m.
Bodemkwaliteit	Zachte bodem. Onder de steiger heel ondiep.
Op hoogte	Nee, over het hele traject 10 cm te laag.

Figuur 43. Stalen damwandplanken onder vlonder

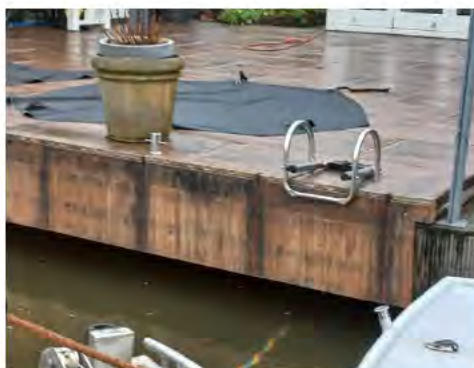
Figuur 42. Vlonder boven stalen damwand

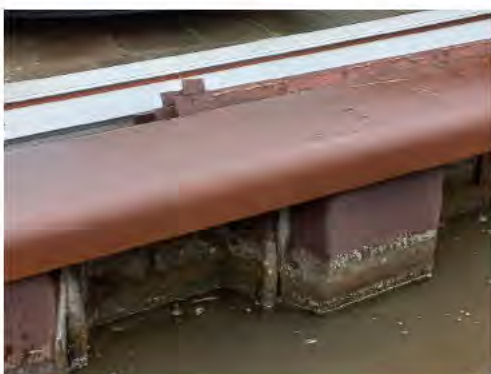
Figuur 44. Damwanden met stalen deksloof

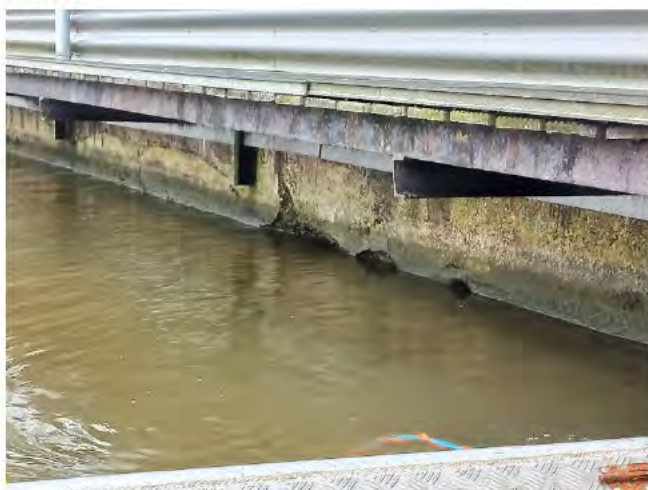
Type constructie	Houten palen
Adres	Lange Stammerdijk 31A-B
Ligging constructie	Gele lijn: 40 m ¹
Omschrijving en bijzonderheden	Geen verticale oeverconstructie aanwezig. De betonconstructie van het gebouw staat op een rij houten palen van 10cm diameter, die ter plaatse van de oeverlijn circa 1 m boven de waterbodem uit steken. Tussen de palen is puin aangebracht om uitspoeling te voorkomen. De houten palen zijn grotendeels weggerot.
Waterdiepte voor de oever	ca. 1,0 m.
Bodemkwaliteit	Zachte bodem met veel puin.
Op hoogte	Ja

Figuur 49. Afbrokkelen beton

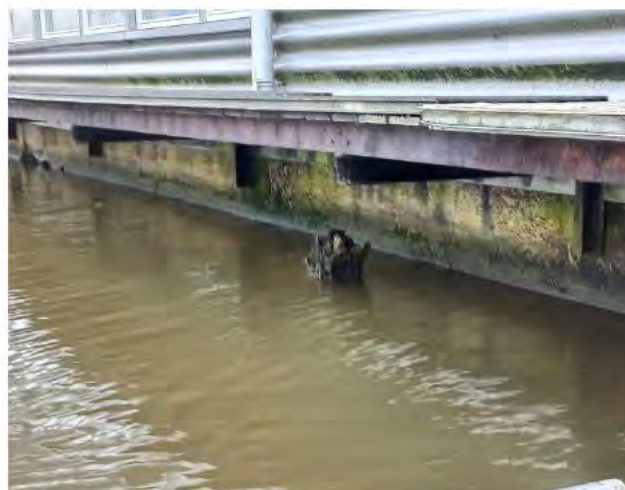
Figuur 48. Houten paal uit het water stekend

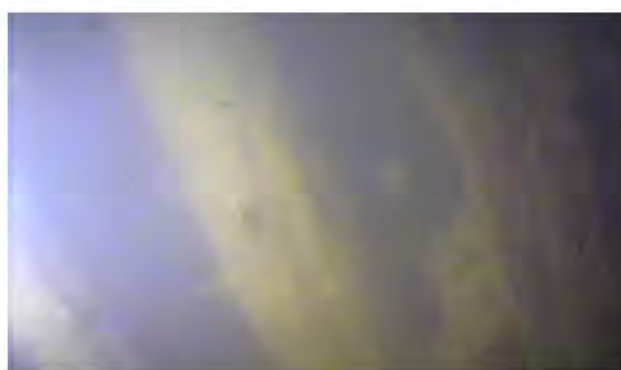
Figuur 50. Houten palen onder betonconstructie

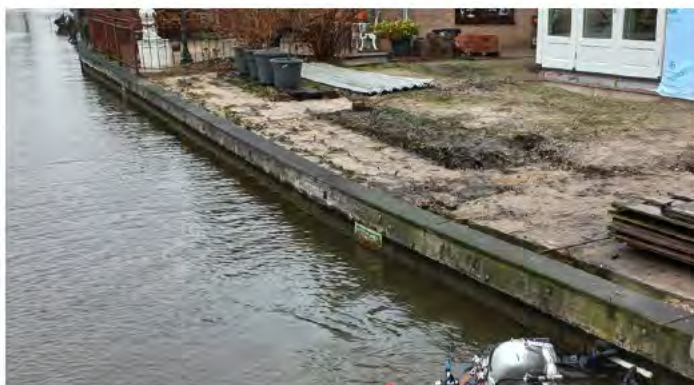
Type constructie	Houten damwanden/ betonconstructie
Adres	Lange Stammerdijk 33-61
Ligging constructie	Geel: 80 m ¹ (houten damwanden). Rood: 10 m ¹ (betonconstructie).
Omschrijving en bijzonderheden	De houten damwand vertoont geen schades, de oever staat redelijk in lijn en het hout is nauwelijks ingerot. De betonconstructie is van zeer slechte staat. Het beton brokkelt over de hele breedte af. Onder het beton is geen grondkerende constructie aangetroffen.

Figuur 55. Houten damwanden

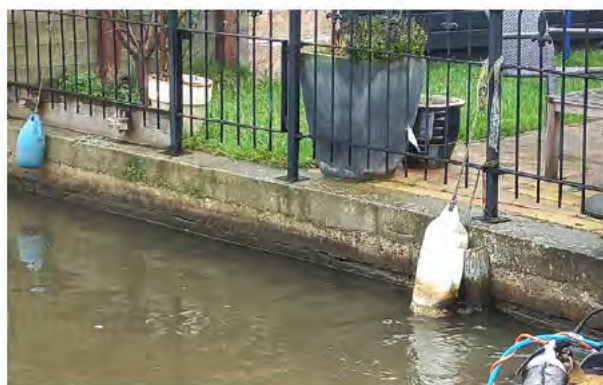
Figuur 54. Betonconstructie zonder onderliggende fundatie

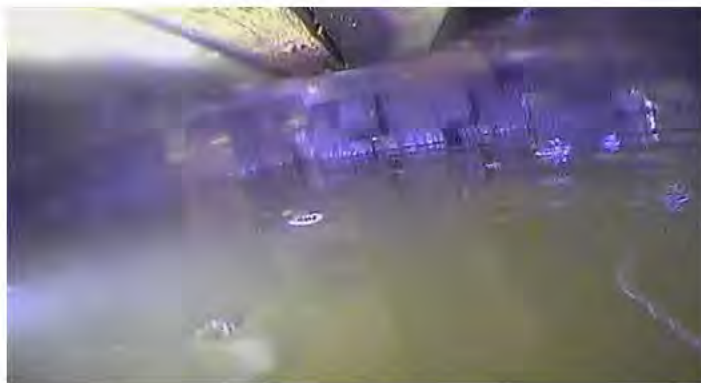
Type constructie	Houten damwanden/ betonconstructie
	De houten damwanden onder de steigers zijn tot enkele mm's aangetast door houtrot. De afmetingen van de houten damwanden zijn 200mm x 40mm.
Waterdiepte voor de oever	ca. 0,8 m.
Type waterbodem	Zachte bodem.
Op hoogte	Nee

Figuur 56. Houten constructie onder vlonders

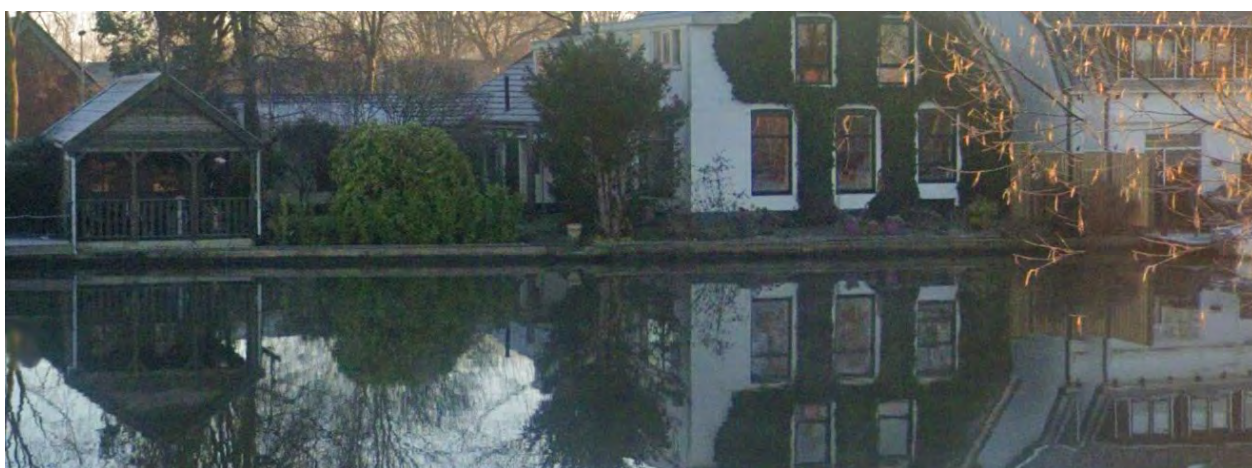
Figuur 58. Overzichtsfoto

Type constructie	Betonconstructie
Adres	Lange Stammerdijk 63A
Ligging constructie	Rode lijn: 25 m ¹
Omschrijving en bijzonderheden	Betonnen balk, die onder water rust op een paalconstructie met een grondkerende houten damwand. De houten delen zijn door houtrot aangetast, waarbij de palen niet meer dragend zijn. De betonconstructie vertoont mede hierdoor verzakkingen met scheuren en afbrokkelende delen.
Waterdiepte voor de oever	ca, 0,8 m.
Bodemkwaliteit	Betonplaten/puin op de bodem.
Op hoogte	Nee

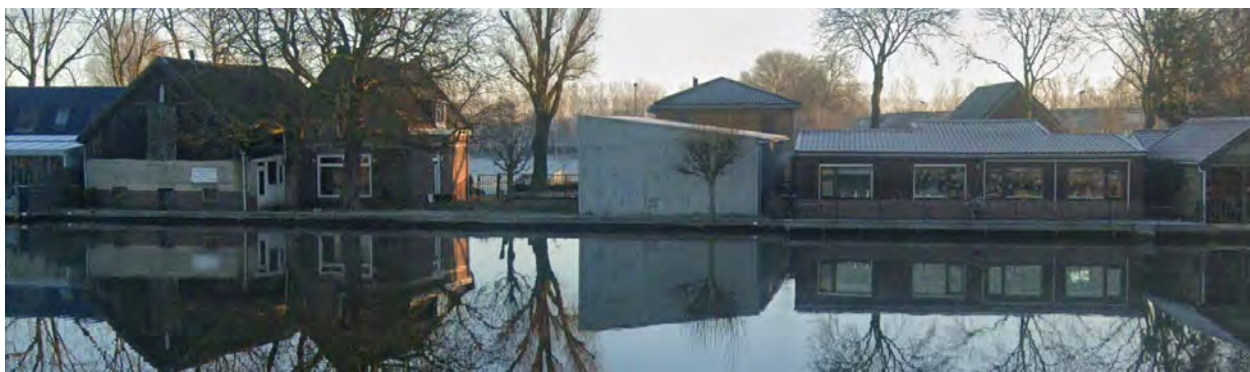
Figuur 62. Overzichtsfoto

Type constructie	Houtconstructie
Adres	Lange Stammerdijk 63B-65
Ligging constructie	Gele lijn: 45 m ¹
Omschrijving en bijzonderheden	Onder de steiger is de staat van de houten paalconstructie en houten damwand constructie zeer slecht. De houten damwand op de rest van het traject verkeert in een prima staat van onderhoud. De afmetingen van de houten damwanden zijn 200mm x 15mm.
Waterdiepte voor de oever	ca. 1,0 m.
Bodemkwaliteit	Zachte bodem.
Op hoogte	Nee

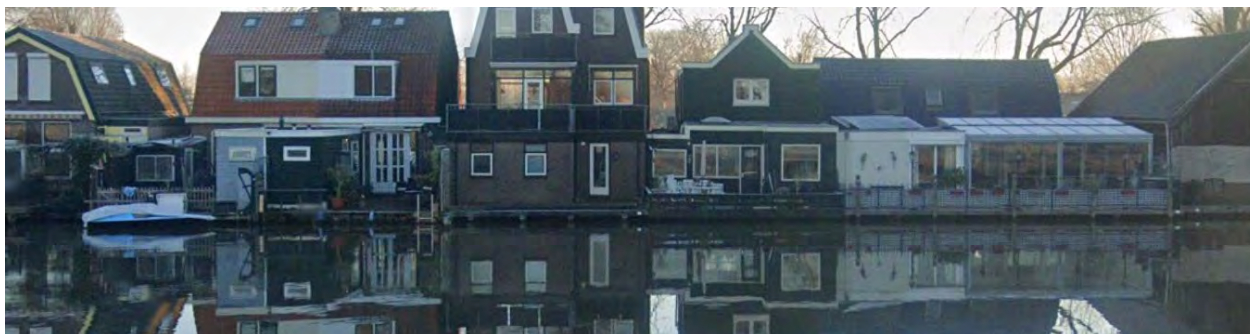
Figuur 66. Overzichtsfoto

Type constructie	Houtconstructie
Adres	Lange Stammerdijk 67-77
Ligging constructie	Gele lijn: 40 m ¹
Omschrijving en bijzonderheden	Onder de steiger is de staat van de houten damwanden zeer slecht; het hout is ingerot en de damwand vertoont openstaande planknaden.
Waterdiepte voor de oever	ca. 1,0 m.
Bodemkwaliteit	Zachte bodem.
Op hoogte	Nee

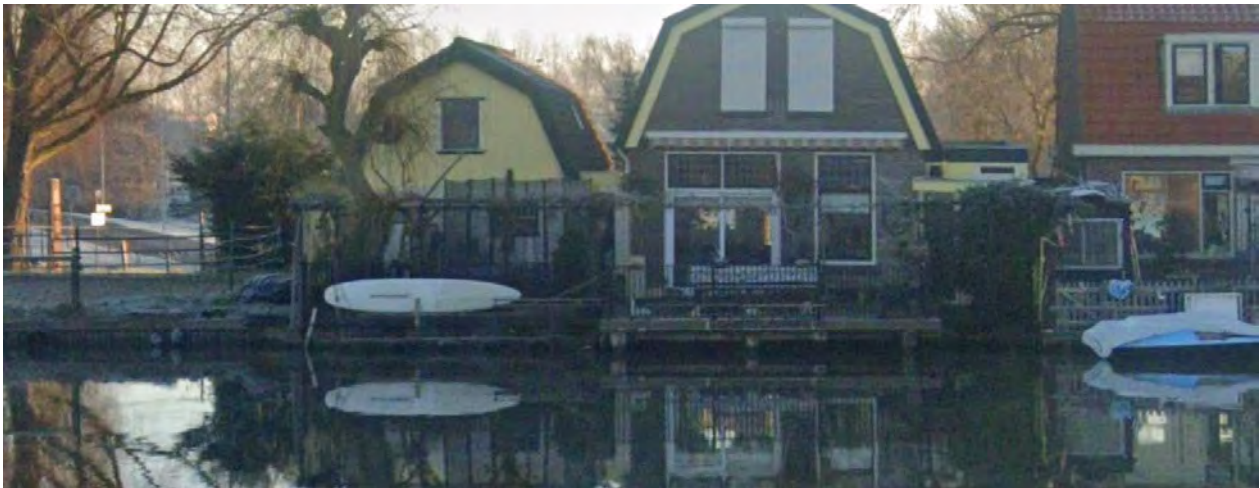
Figuur 70. Overzichtsfoto

Type constructie	Staalconstructie
Adres	Lange Stammerdijk 79
Ligging constructie	Blauwe lijn: 15 m ¹
Omschrijving en bijzonderheden	De stalen damwandplanken staan achterover onder een helling variërend van te lood tot 10:1. Het staaloppervlak onder water is aangeroest met een laag roestproduct van enkele mm's.
Waterdiepte voor de oever	ca. 1,0 m.
Type waterbodem	Zachte bodem.
Op hoogte	Ja

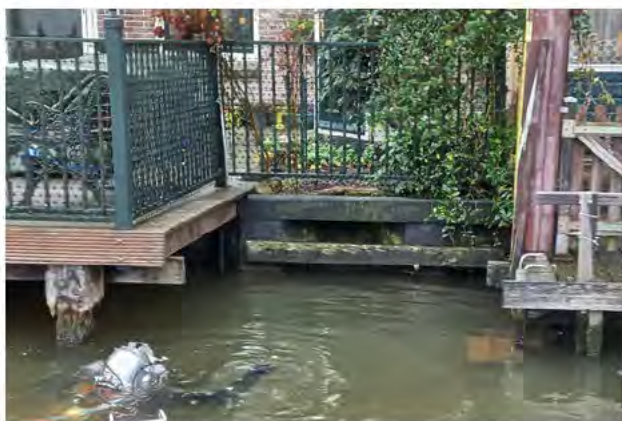
Figuur 72. Stalen damwand

Vanwege de aanwezigheid van dikke lagen roestproduct konden onder water geen staaldiktemetingen worden verricht. Boven water zijn op de ongeroeste bovenkant handmatig diktes van circa 5 mm gemeten.

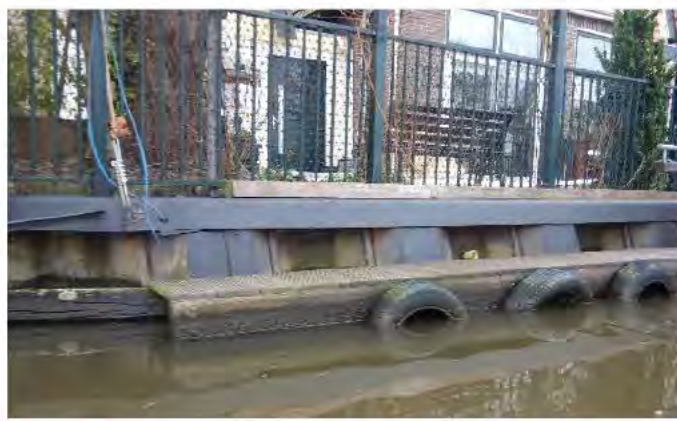
Figuur 71. Stalen damwand geplaatst onder helling

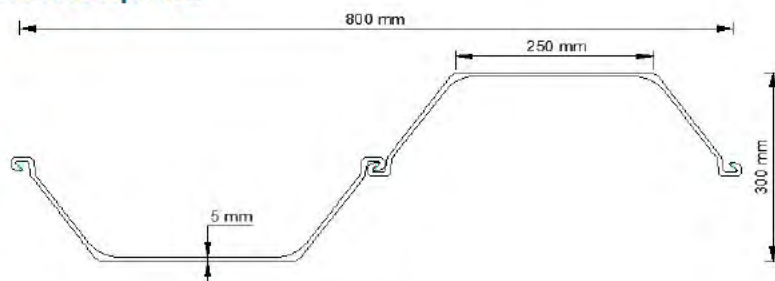
Figuur 73. Profiel traject 15 (niet op schaal)

Het type damwandprofiel kan niet worden bepaald, omdat de aangetroffen afmetingen niet kunnen worden gekoppeld aan een profiel vanuit beschikbare profielinformatie van de afgelopen 30 jaar. De

geringe oorspronkelijke staaldikte in combinatie met de aangetroffen roestvorming op de damwand, zijn aanwijzingen dat de constructie >40 jaar oud is.

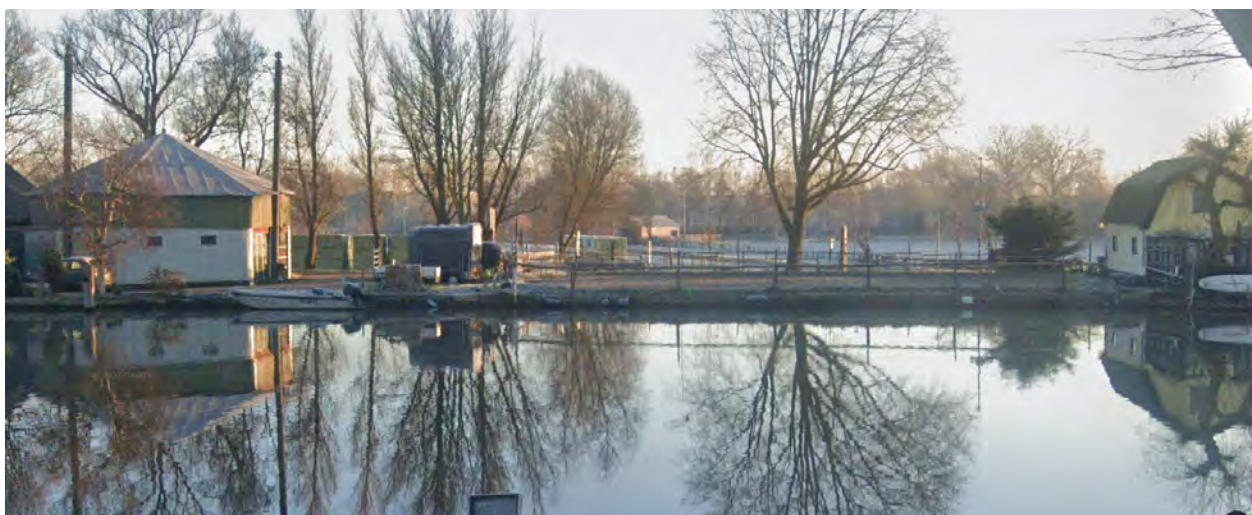
Figuur 75. Overzichtsfoto

Type constructie	Staalconstructie
Adres	Lange Stammerdijk ong. (tussen 79 en 85)
Ligging constructie	Blauwe lijn: 40 m ¹
Omschrijving en bijzonderheden	De constructie bestaat uit verticale gezette stalen plaatdelen van enkele mm' dik, die met een houten gording op lijn worden gehouden.
Waterdiepte voor de oever	Circa 0,5 m.
Type waterbodem	Zachte bodem.
Op hoogte	Nee

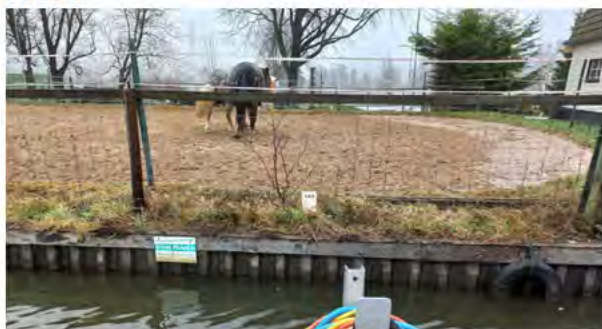
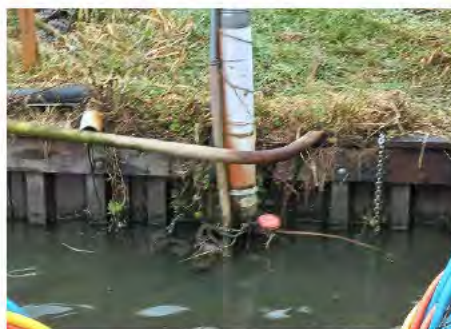
Figuur 77. Overzicht verticale oever staalplaat

Figuur 76. Detail oeverconstructie

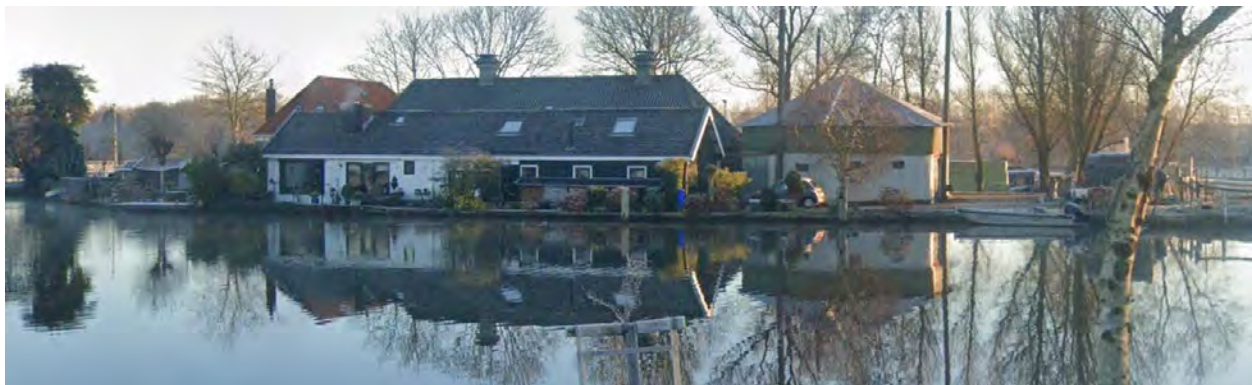
Figuur 79. Overzichtsfoto

Type constructie	Houtconstructie
Adres	Lange Stammerdijk 85-83
Ligging constructie	Gele lijn: 70 m ¹
Omschrijving en bijzonderheden	De houten beschoeiingen zijn ingerot en deels voorover gekomen. Plaatselijk is de beschoeiing provisorisch hersteld. De houten damwandconstructie is oppervlakkig ingerot en vertoont enige kieren en spleten.
Waterdiepte voor de oever	Circa 0,5 m.
Bodemkwaliteit	Zachte bodem.
Op hoogte	Nee

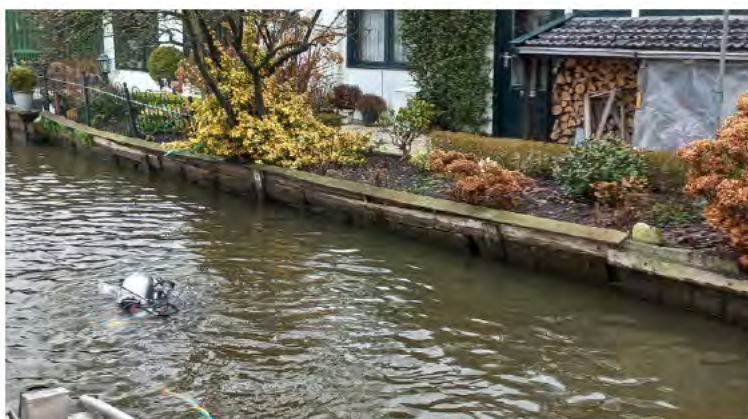
Figuur 80. Verzakte houten constructie

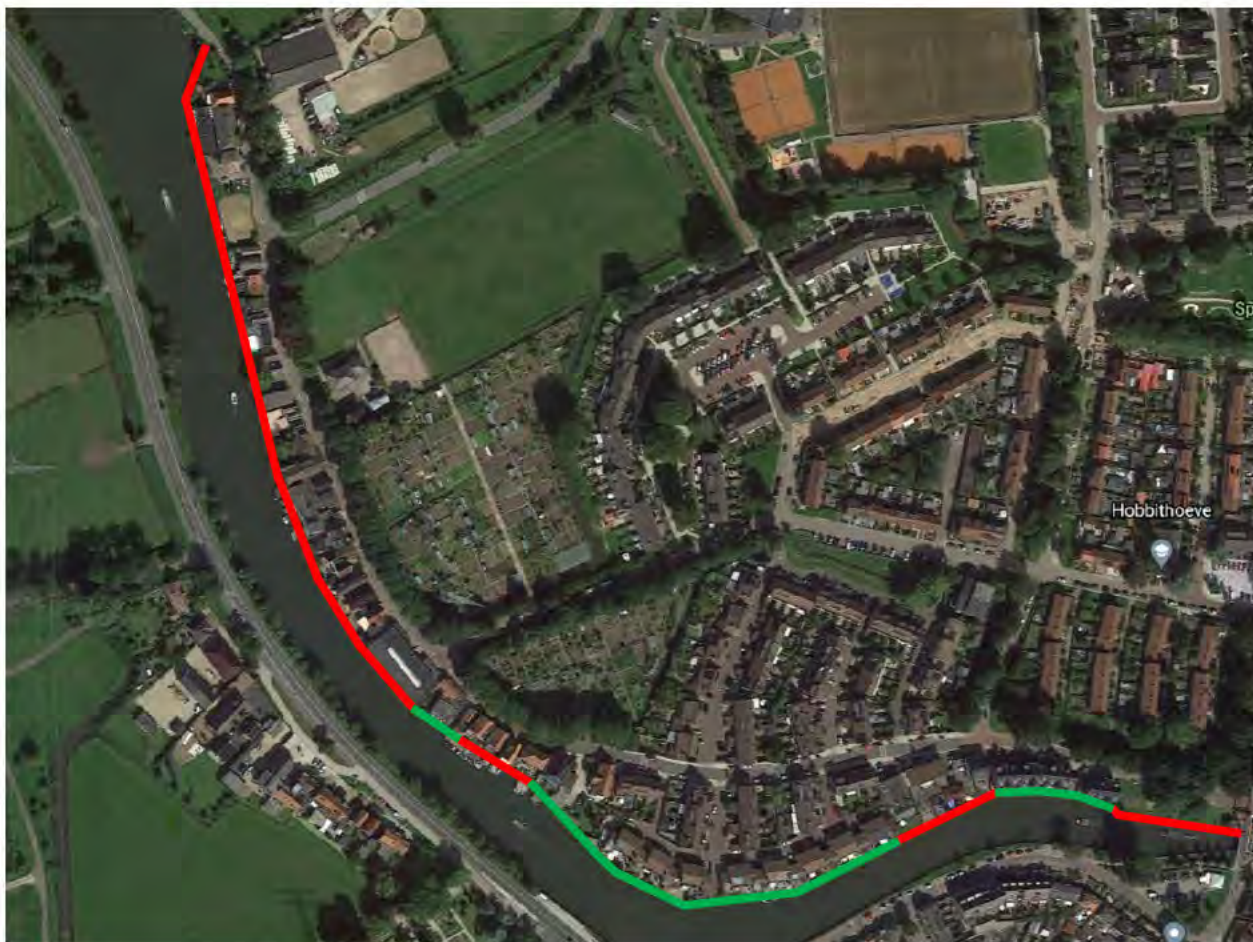
Figuur 84. Overzicht trajecten met beoordeling

In de bovenstaande figuur zijn de rood gemarkeerde kadeconstructies niet geschikt voor een restlevensduur van 50 jaar en zullen moeten worden vervangen. De groen gemarkeerde kadeconstructies zijn wel geschikt voor een restlevensduur van 50 jaar behoudens benodigde aanpassingen van de kerende hoogte en rekenkundige beoordeling van de constructieve sterkte.
