datum
22-04-2025aan
COAvan
ir. M.M. (Martijn) van Winkelenproject
COA AZC Gilze**Betreft**
Werkomschrijving maatregelen vochtbeheersing kelder gebouw 45

Op het terrein van het COA te Gilze zijn diverse monumentale gebouwen aanwezig. Gebouw 45 is een van de gebouwen die in de nabije toekomst wordt gerenoveerd en verduurzaamd. In gebouw 45 zijn in de huidige kelder verschillende vochtproblemen aanwezig. Doelstelling is om deze vochtproblemen te herstellen alvorens er met de renovatie wordt gestart, zodat de bestaande constructie kan drogen. In deze notitie wordt een technisch kader aangegeven voor deze herstelwerkzaamheden.

Op 12 oktober 2023 en op 23 januari 2024 is er een opname door ZRI uitgevoerd, de bevindingen zijn in deze werkomschrijving verwerkt. Tijdens de opname is er een visuele inspectie uitgevoerd en zijn er enkele metingen uitgevoerd (temperatuur, relatieve luchtvochtigheid). Op 16 oktober 2024, op 13 november 2024 en op 6 februari 2025 is er door andere partijen nader onderzoek uitgevoerd aan de buitenzijde en binnenzijde van gebouw 45. De foto's hiervan zijn bijgevoegd in bijlage 7 (voor de fotoposities zie bijlage 2).

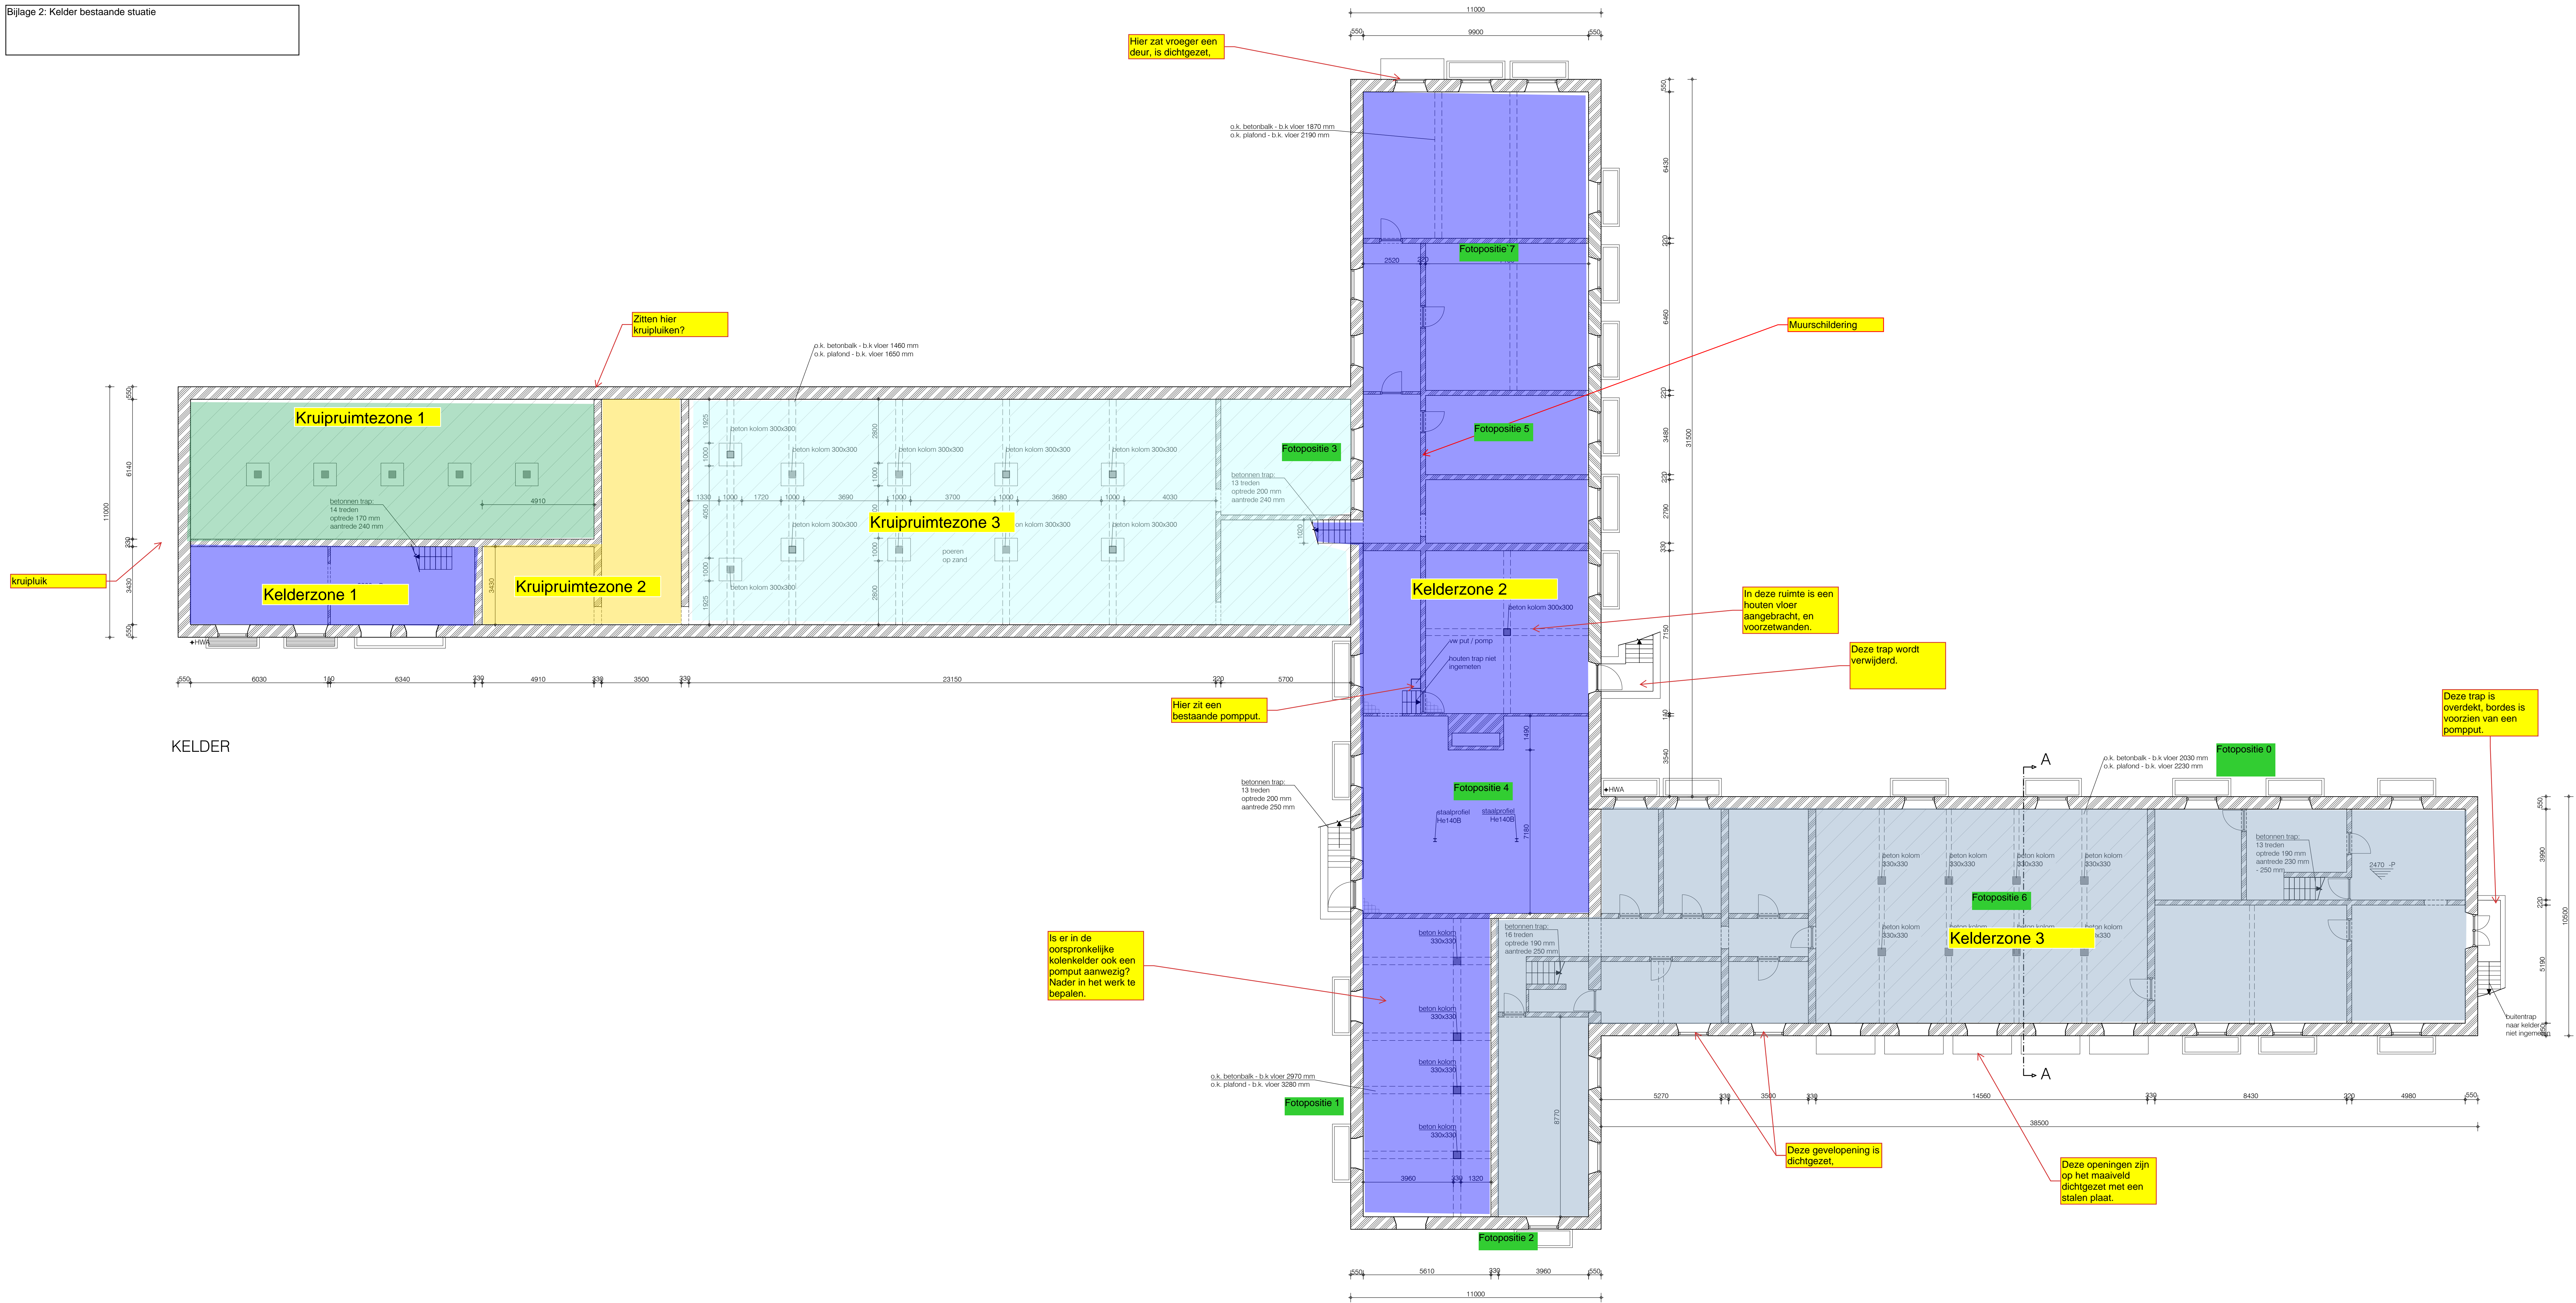
Bijlage 2: Kelder bestaande situatie

op één positie is vastgesteld dat de binnenwanden op de keldervloer staan (zie positie 7 in bijlage 7). Hoewel er hier op meerdere posities horizontale vochtlijnen op de muren zichtbaar zijn, is optrekkend vocht hier niet waarschijnlijk. Voor deze posities geldt de volgende werkwijze:

De in bijlage 3 aangegeven buitenmuren dienen waterdicht te worden gemaakt, dusdanig dat er geen vochtdoorslag meer plaatsvindt. Dit omvat ondermeer de volgende werkzaamheden (voor de demarcatie zie hoofdstuk 3).

De in bijlage 3 aangegeven binnenmuren dienen waterdicht te worden gemaakt, dusdanig dat er geen vochtdoorslag meer plaatsvindt. Dit is vereist op alle posities waar hoogteverschillen zijn tussen de keldervloer. Dit omvat ondermeer de volgende werkzaamheden (voor de demarcatie zie hoofdstuk 3).
