## De Hofbogen te Rotterdam

### Betononderzoek

| Documentnummer | 40245-RAP-02 |
| Datum | 26 maart 2021 |

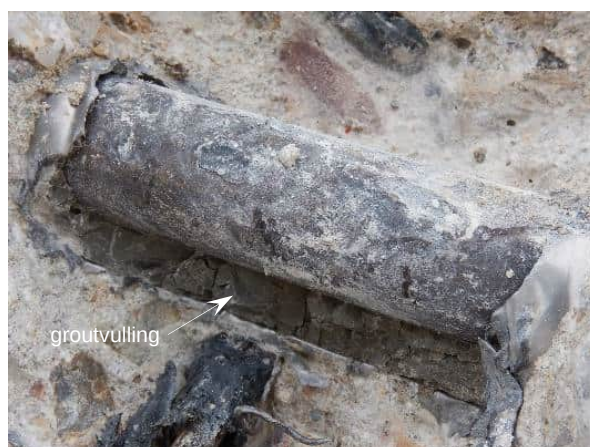
Foto 4.10: Groutvulling koker dwarsvoorspanning.

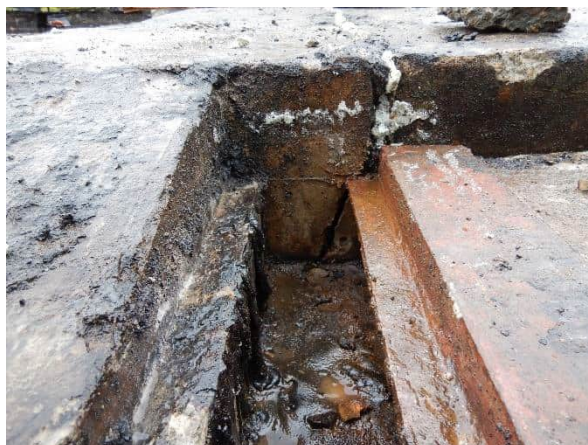
Foto 4.19: Dilatatie westfase onderzoekslocatie O15, na aanvullend sloopwerk.

Ter plaatse van onderzoekslocatie O15 is bij het betondek van de westfase sprake van een afwijkende detaillering. In een later stadium is aanvullend sloopwerk verricht en is vastgesteld dat aan de achterzijde van het betondek een gootconstructie aanwezig is (foto 4.19). Het mogelijke verband tussen deze afwijkende detaillering en de waargenomen lekkages in de ondergelegen bogen is nader onderzocht door C-RPS.

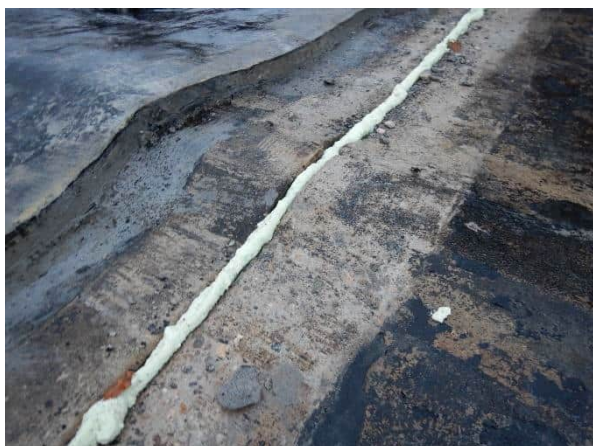
Aan de op onderzoekslocatie O13, O15, O19 en O20 vrijgemaakte dilataties in het betondek uit 1958 is over het algemeen weinig op te merken. Rondom de dilataties zijn geen noemenswaardige gebreken zichtbaar. Wel zijn de voegen ernstig vervuild met resten van bitumen. Van de vrijgemaakte dilataties zijn onderstaand enkele foto's weergegeven.

Foto 4.20: Dilatatie onderzoekslocatie O19.

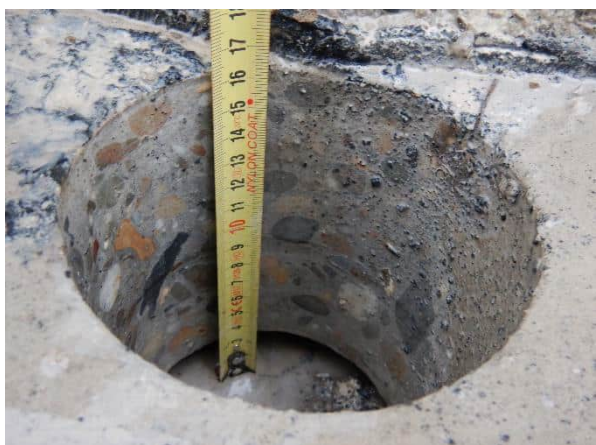
Foto 6.43: Boorgat prefab randbalk oostfase; holle ruimte onder prefab randbalk.

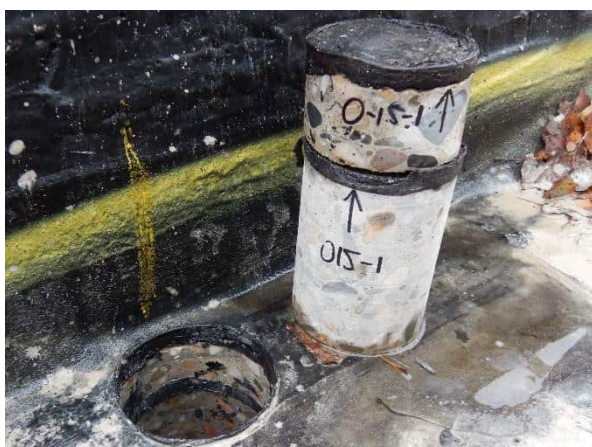
Foto 6.45: Betonkern ongewapende deklaag en prefab randbalk oostfase.

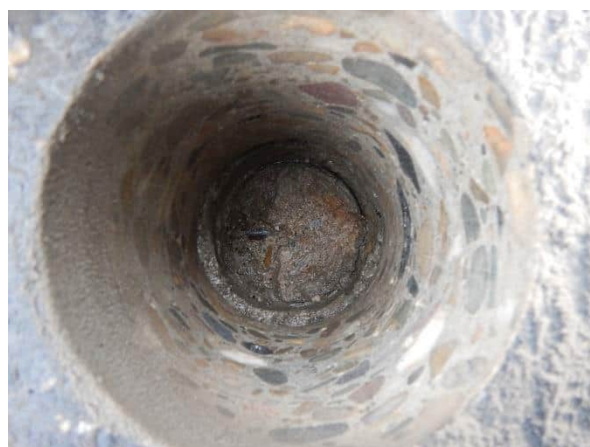
Foto 6.46: Boorgat in-situ betondek oostfase; holle ruimte onder in-situ betondek.

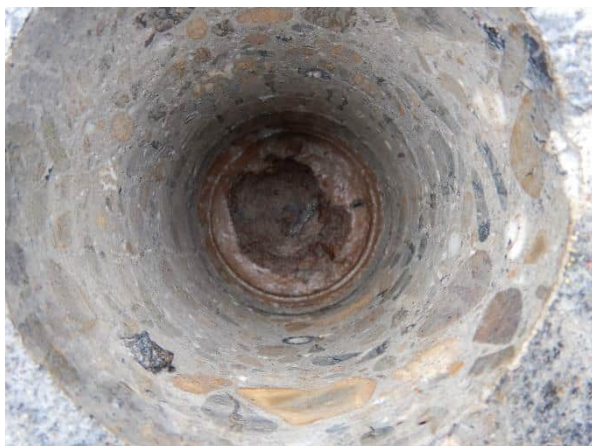
Foto 6.47: Boorgat in-situ betondek westfase; Celotex isolatieplaat zichtbaar.

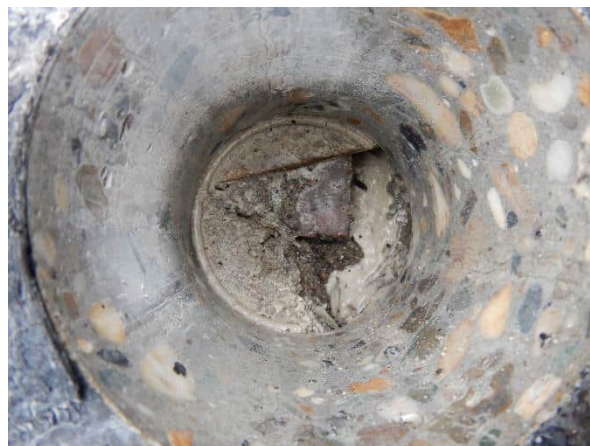
Foto 6.48: Boorgat prefab randbalk oostfase; houten klos zichtbaar.

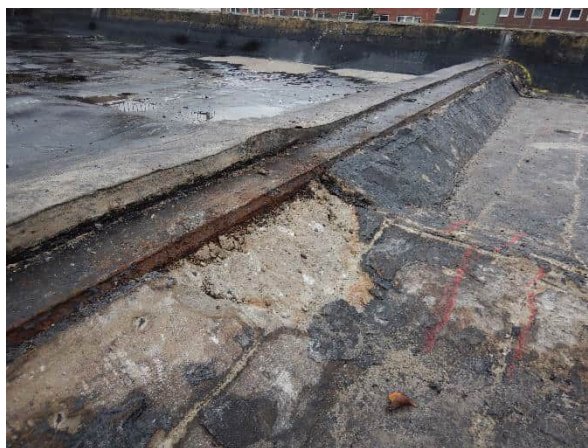
Foto 6.50: Stalen dwarsdrager in betondek.

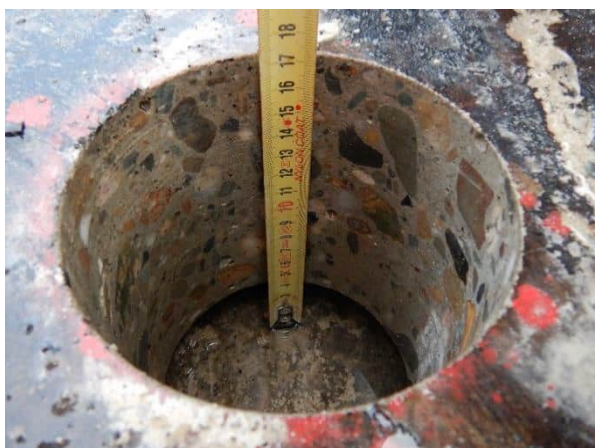
Foto 6.51: Boorgat prefab randbalk oostfase; holle ruimte onder prefab randbalk.

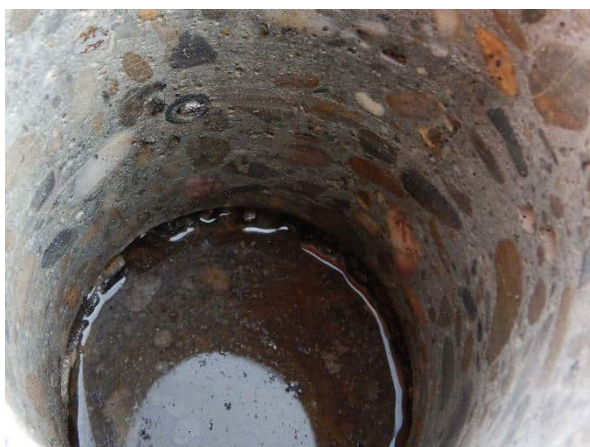
Foto 6.53: Boorgat in-situ betondek oostfase; holle ruimte onder in-situ betondek.

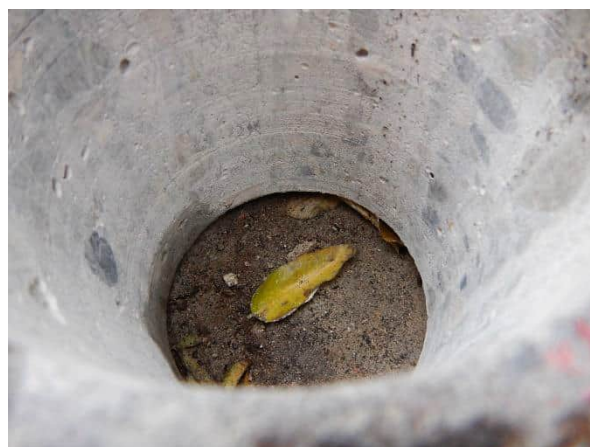
Foto 6.54: Boorgat prefab randbalk westfase; holle ruimte onder prefab randbalk.

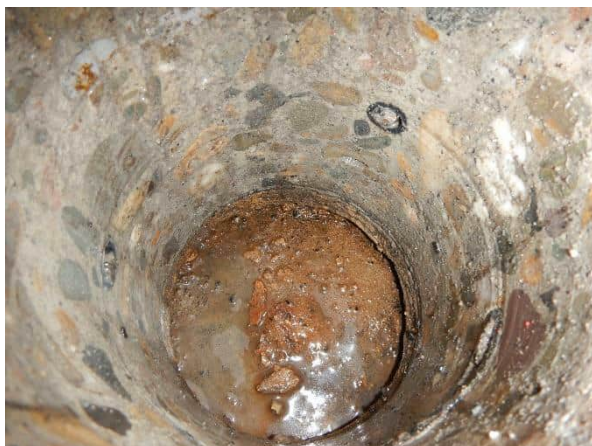
Foto 6.55: Boorgat in-situ betondek oostfase; Celotex isolatieplaat zichtbaar.

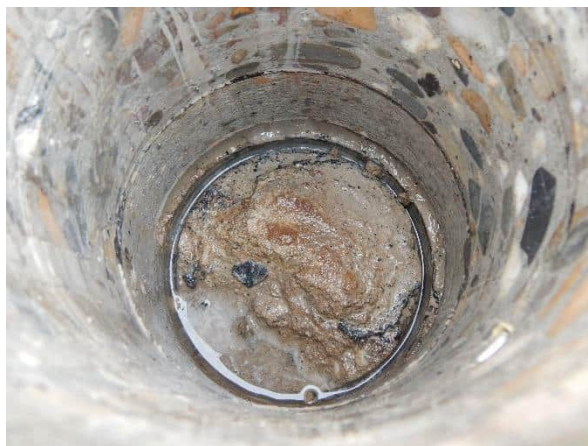
Foto 6.56: Boorgat in-situ betondek oostfase; holle ruimte onder stampbeton.

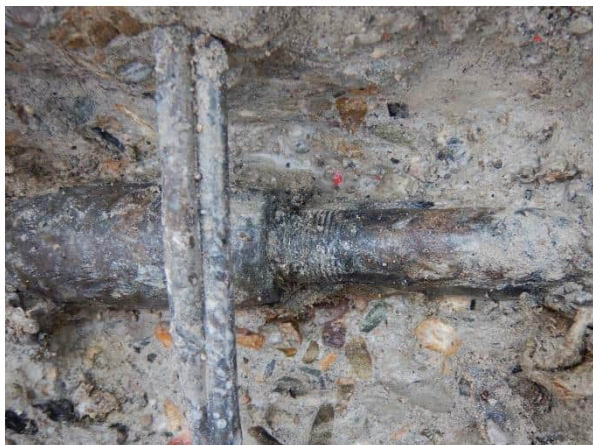
Foto 6.85: Vrijgemaakte wartelconstructie Dywidagstaaf onderzoekslocatie O13-W2.

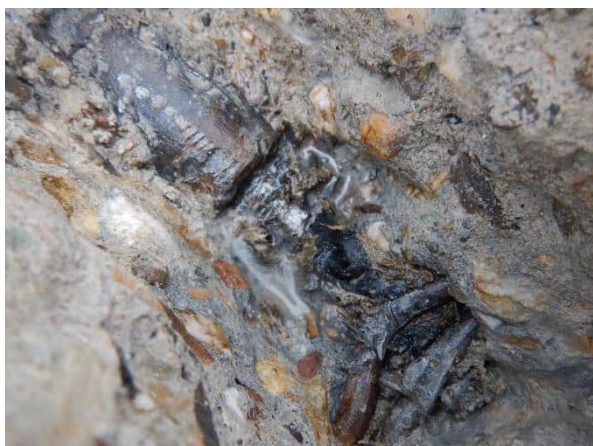
Foto 6.86: Vrijgemaakte wartelconstructie Dywidagstaaf onderzoekslocatie O14-W3.

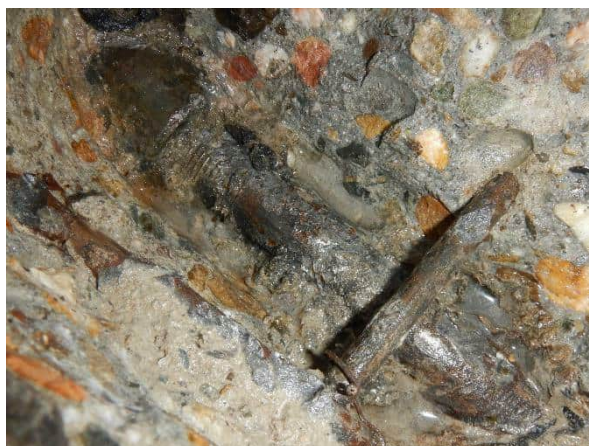
Foto 6.87: Vrijgemaakte wartelconstructie Dywidagstaaf onderzoekslocatie O14-W4.

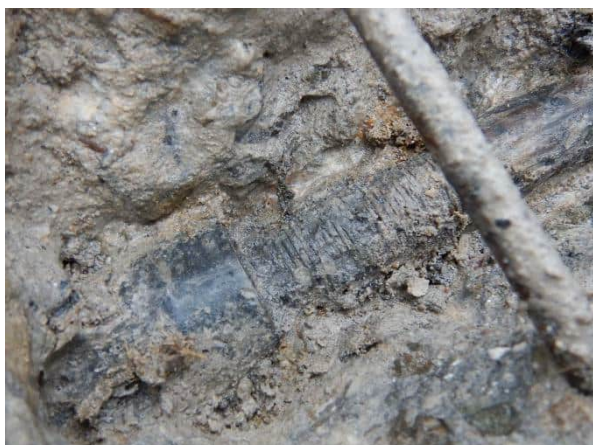
Foto 6.88: Vrijgemaakte wartelconstructie Dywidagstaaf onderzoekslocatie O15-W3.

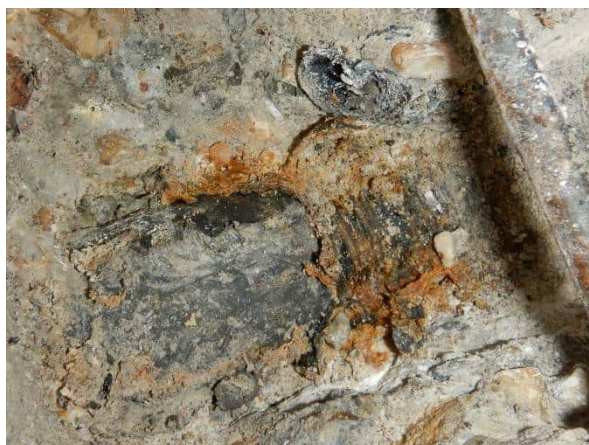
Foto 6.89: Vrijgemaakte wartelconstructie Dywidagstaaf onderzoekslocatie O15-W4.

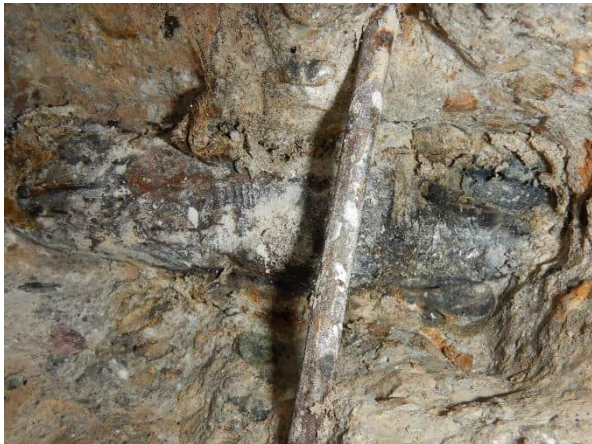
Foto 6.90: Vrijgemaakte wartelconstructie  
Dywidagstaaf onderzoekslocatie O16-W3.

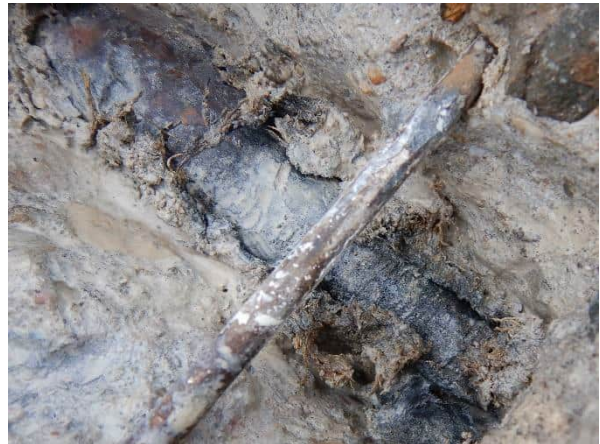
Foto 6.91: Vrijgemaakte wartelconstructie  
Dywidagstaaf onderzoekslocatie O16-W4.

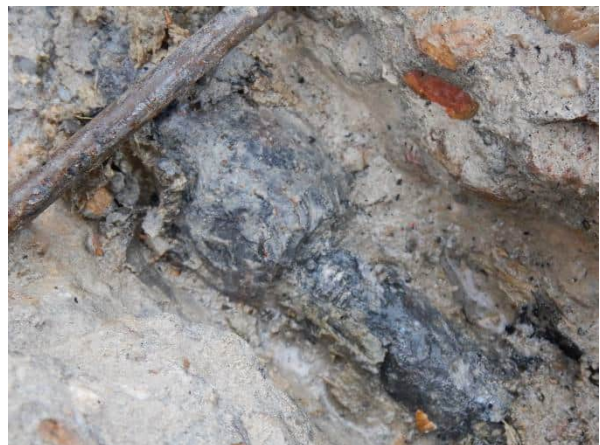
Foto 6.93: Vrijgemaakte wartelconstructie  
Dywidagstaaf onderzoekslocatie O18-W4.

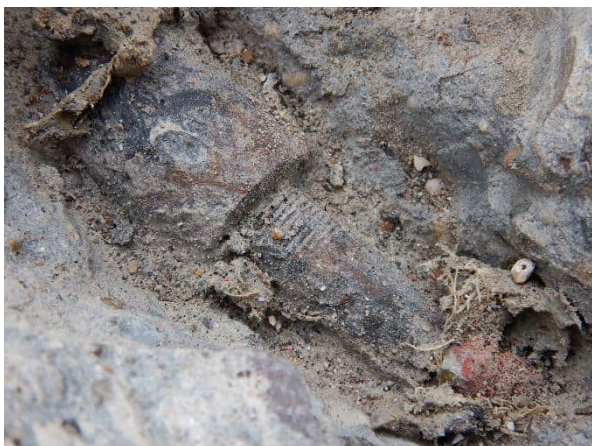
Foto 6.94: Vrijgemaakte wartelconstructie  
Dywidagstaaf onderzoekslocatie O19-W3.

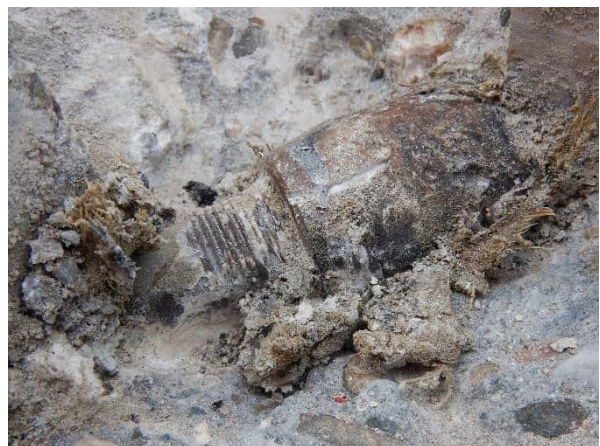
Foto 6.95: Vrijgemaakte wartelconstructie  
Dywidagstaaf onderzoekslocatie O19-W4.
