Zaandijk, Lagedijk 104-106, 'Raadhuis'

Inventarisatie en staat van de beschilderde linnen behangsels in de slaapvertrekken

Rapport
Intern
30-01-2025

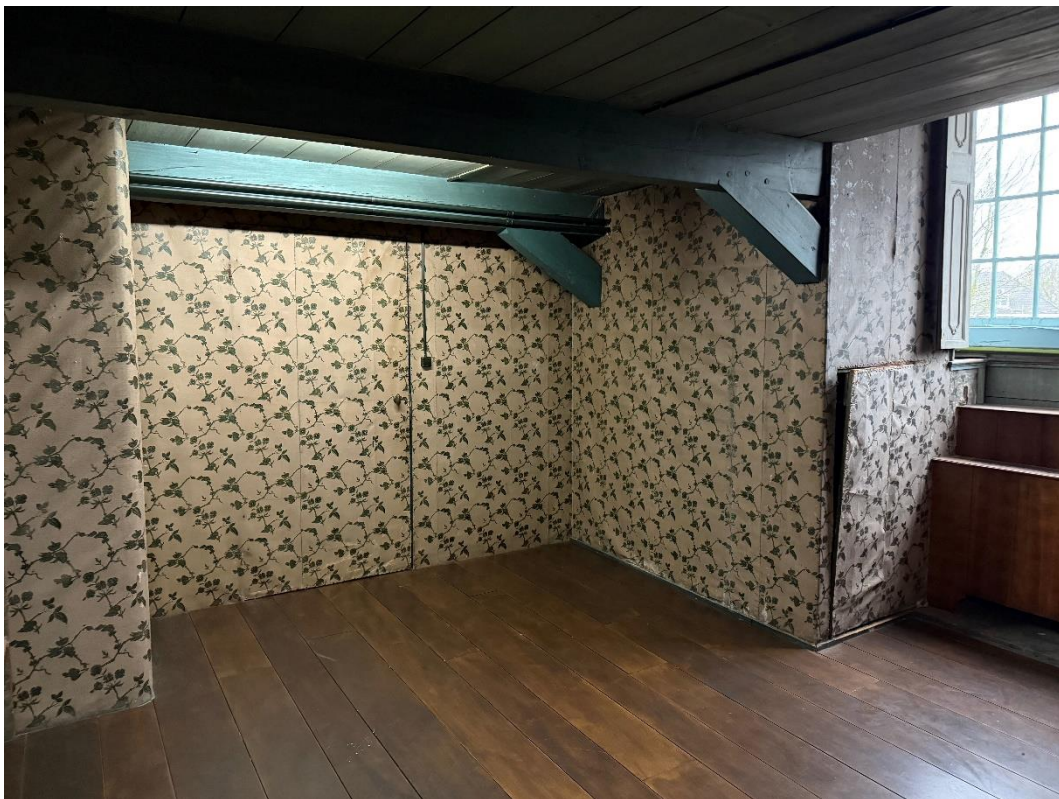
Het behangsel is nog op alle wanden aanwezig (ook de deuren zijn behangen) en op de wanden bevestigd met oude spijkers. Hoewel het in goede staat lijkt te verkeren is het doek op enkele plekken beschadigd, meest zichtbaar langs de dakkapel waar het deels is verdwenen en uit elkaar gevallen. Op foto's uit 1979 is deze schade ook al zichtbaar, maar deze is daarna verergerd. Met name rechts naast de dakkapel is na 1979 een groot stuk verdwenen. De kamer heeft grotendeels geen plint en langs de onderzijde is her en der slijtage zichtbaar, net als op de toegangsdeur en op de kastdeur links van het raam. Op enkele plekken lijken witte verfstrepen op het behang te zitten en op de kastdeur rechts van het raam heeft iemand twee of drie witte letters geschilderd. Langs de bovenrand is op een paar plekken een buis door het behang geplaatst en er zijn enkele kabelgootjes op gespijkerd. Het behang is op een aantal plekken door gaan hangen.

Overzicht slaapkamer linksvoor

Zijn/haar werkzaamheden omvatten het terugplaatsen en opnieuw opspannen van losse, loszittende en doorhangende onderdelen, het dichten en herstellen van gaten, scheuren, slijtage en rafelranden, het reinigen van ingedrongen en aanhangend vuil (indien nodig) en het verwijderen van retouches en latere verfvlekken en consolideren van verflagen (indien nodig). Storende kabelgoten en lichtschakelaars kunnen worden verwijderd.

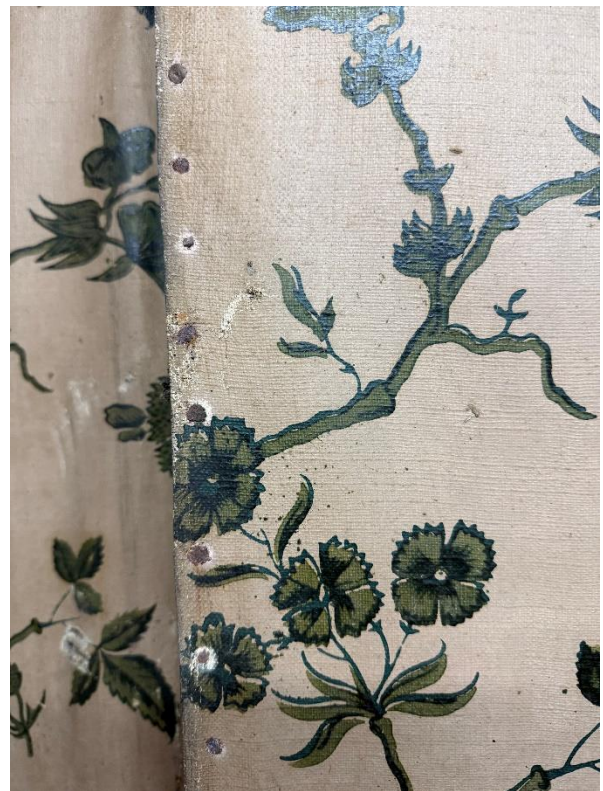
Bevestigingsmethode

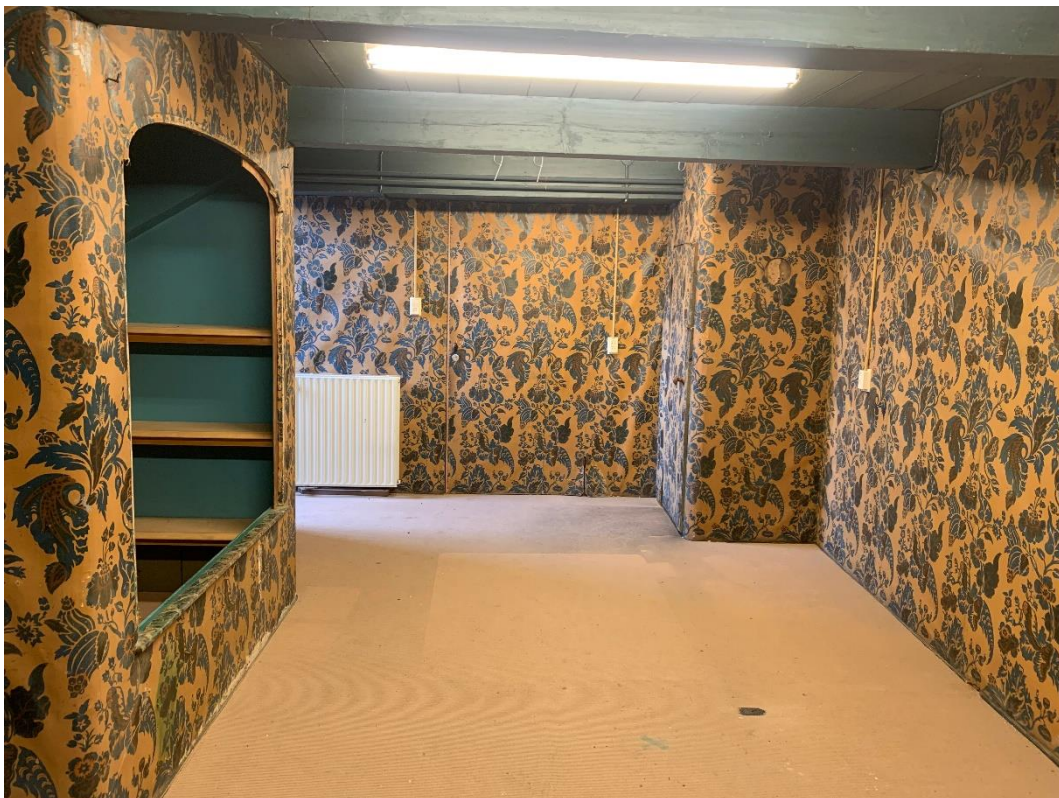
Net als in de groene kamer is het behangsel nog op alle wandvlakken aanwezig (er is ook over deuren heen behangen), met uitzondering van één wand bij een in 1991 verbrede dakkapel. Dit verwijderde stuk is bewaard gebleven en ligt los op zolder. Het behang in de gele kamer verkeert in relatief goede staat, enkel bij de dakkapellen is het door gaan hangen. Op een aantal plekken zijn spijker- en slijtgaten zichtbaar. Zo is te zien dat rond de bedstede ooit een decoratieve lijst heeft gezeten, die op het behang was gespijkerd, en is bij de kast rechts naast de bedstede een gat ontstaan bij de deurgreep. Aan de onderzijde van één van de toegangsdeuren naar de kamer is een vergelijkbare slijtplek te zien. Onder de bedstede is een grote groene verfvlek zichtbaar, die waarschijnlijk niet bij het oorspronkelijke behang hoort, net als witte verfsporen langs de onderrand en er zijn enkele kleine grijswitte verfvlekken verspreid door de kamer te vinden.

Overzicht slaapkamer linksachter

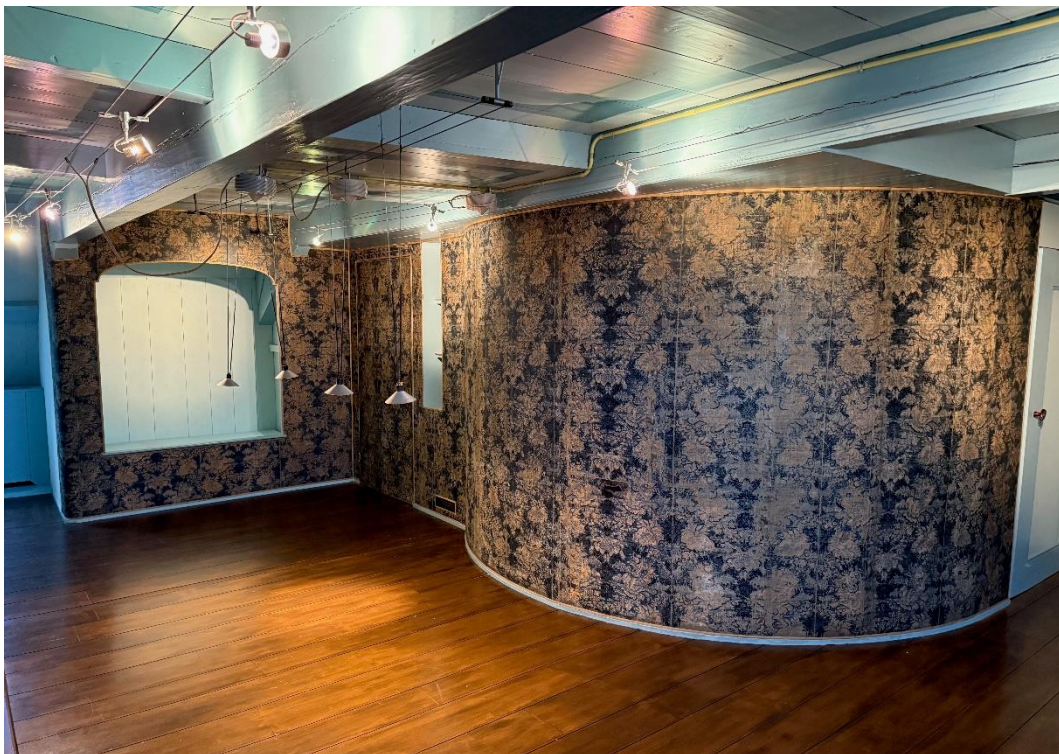
Op basis van foto's uit de jaren zestig, zeventig, tachtig van de 20ste eeuw en nu kan worden vastgesteld dat in deze periode aanzienlijke delen van het doek zijn verwijderd. Het is zodoende het slechtst bewaard gebleven behangsel in het huis. Het is nu nog aanwezig op de lange, gebogen wand, op een kastdeur, op en rondom de bedstede en boven de schouw. Ook is het bij een verbouwing aangebracht op de zijkanten van de schouw (hier zat het vroeger niet). De bewaard gebleven fragmenten zijn desalniettemin wel in goede staat, beter dan in de andere ruimtes, en vertonen vrijwel geen slijtage of schade. Alleen op de zijkanten van de schouw zijn enkele gaatjes in het behang waarneembaar. Wel is een lelijk modern koperen plaatje met naam op het behang aangebracht, waarvan niet zeker is of deze kan worden verwijderd zonder het behang te beschadigen.

Overzicht slaapkamer rechts
