Boom Effect Analyse/
Boombeschermingsplan
Renovatie Koetshuis
Driebergseweg 1A Zeist

2 september 2025

Hoefakker bv

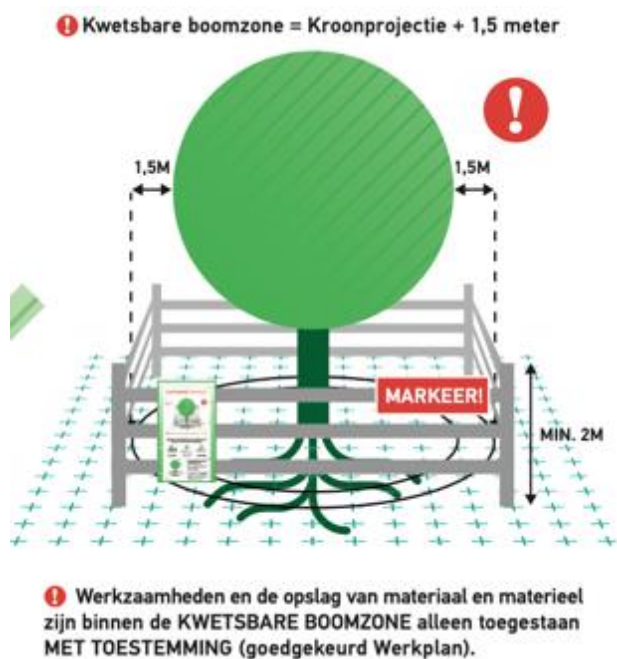
Afbeelding 2: wat is een kwetsbare boomzone

- **Graafwerkzaamheden binnen de kroonprojectie zijn niet gewenst.** Bij voorkeur minimaal 1,5 meter buiten de kroonprojectie blijven met graafwerkzaamheden. Dit gebied noemen we de kwetsbare boom zone. (zie afbeelding 2)

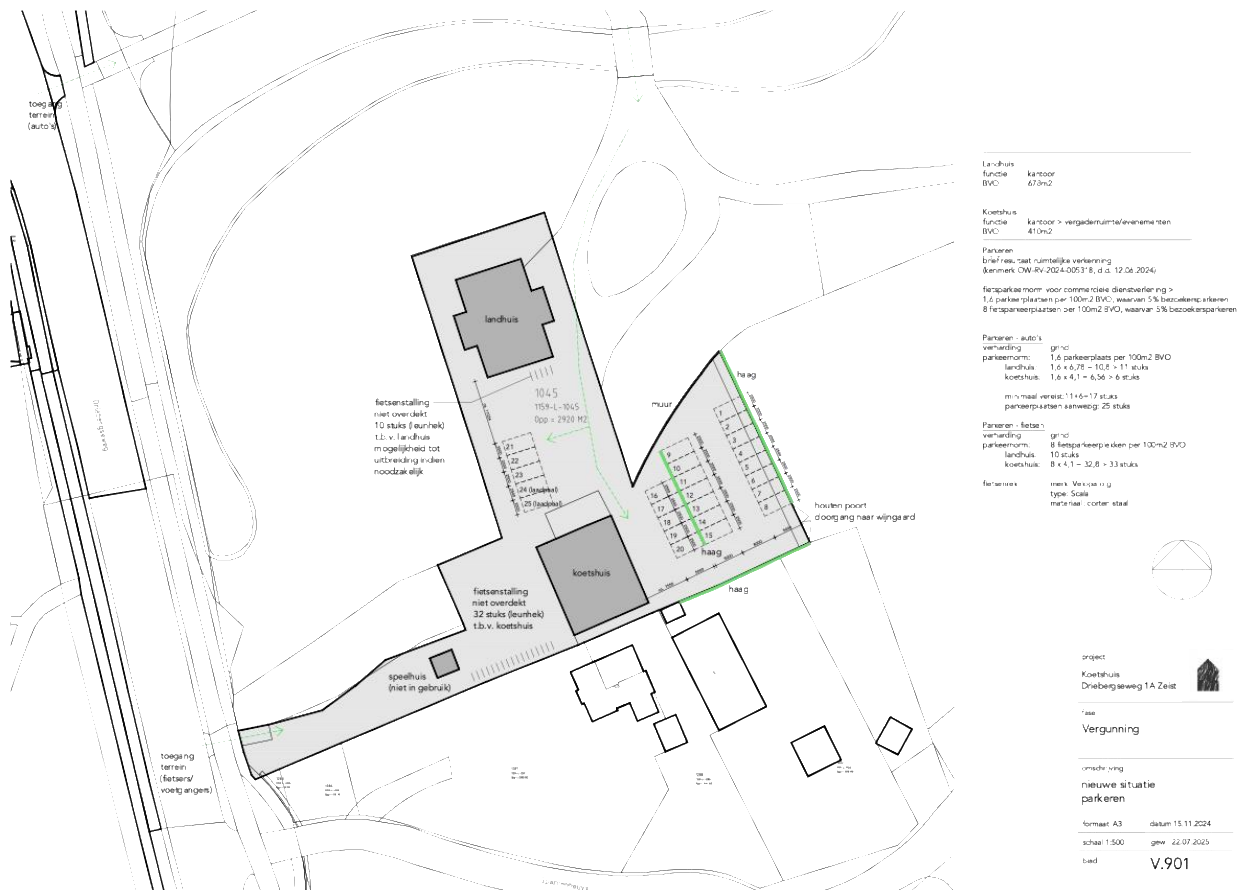
Afbeelding 6 : gebied in eigendom van NFA fondsen

Langs de beide routes staan waardevolle bomen.
