Boom Effect Analyse

KJ-plein, Den Haag

Project: Boom Effect Analyse KJ-plein, Den Haag

Datum: 1 september 2021

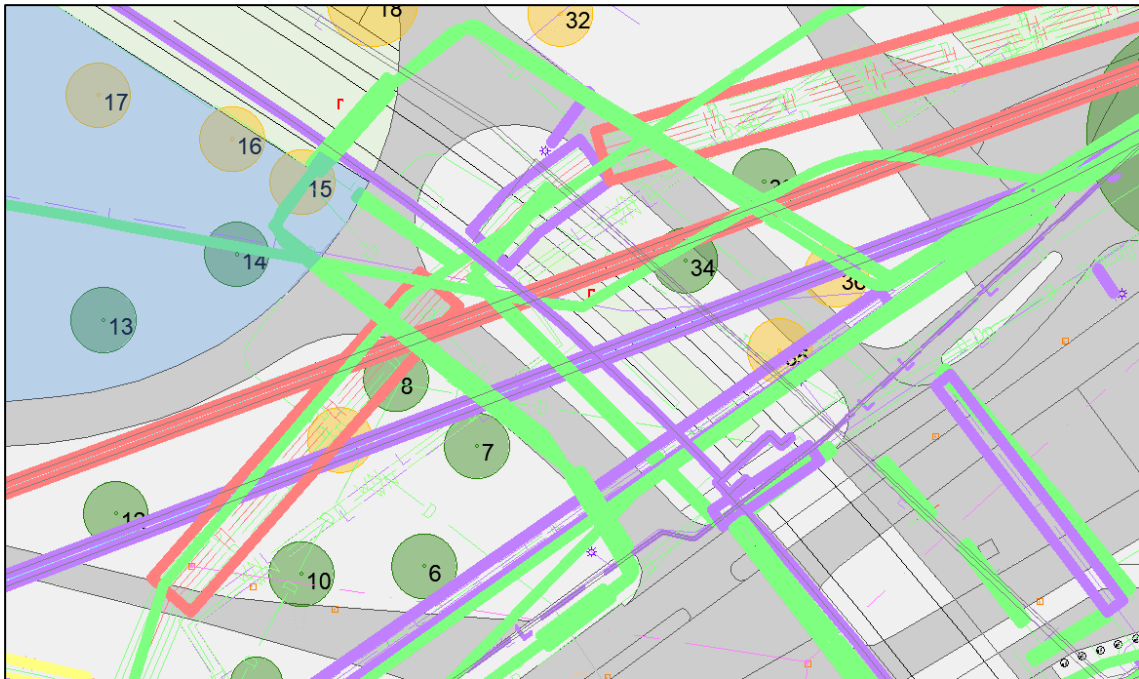
Afbeelding 13: Kabels en leidingen binnen het plangebied

De KLIC melding laat een grote verscheidenheid aan kabels en leidingen zien die door het plangebied lopen.

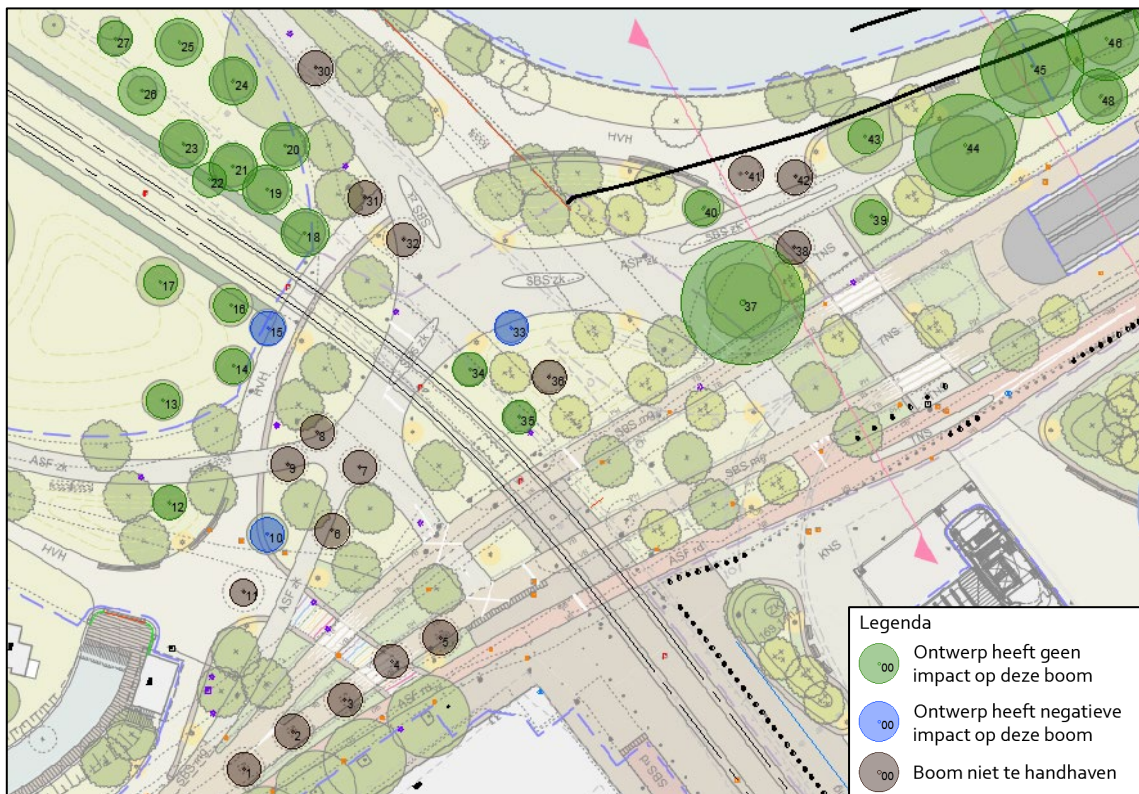
Afbeelding 14: Bomenkaart op het ontwerp geprojecteerd

- Op basis van het getoetste voorontwerp kunnen 17 bomen niet ter plaatse worden behouden:
 - Boom 1 t/m 5 moeten wijken voor de nieuwe ligging van de Bezuidenhoutseweg;
 - Boom 6 t/m 9, 11, 30, 31 en 32 zijn niet te handhaven in verband met de gewijzigde ligging van het fietspad;
 - Boom 38, 41 en 42 zijn niet te handhaven in verband met de realisatie van een oversteekplaats voor voetgangers;
 - Boom 36 dient de te wijken voor de aanleg van een heuvel.
- Op de overige bomen heeft het ontwerp een beperkt effect. Bij drie bomen zijn nog problemen te verwachten.
 - Het nieuwe fietspad komt op zeer korte afstand van boom 33 te liggen. Het ontgraven van het cunet kan tot ernstige wortelschade leiden;
 - Op korte afstand van boom 10 en 15 komt het nieuwe voetpad te liggen. Tijdens de aanlegwerkzaamheden kan hierbij wortelschade ontstaan.
