Brouwershaven, Schuren

Schuur 1

Bouwtechnische opname, 07-10-2024

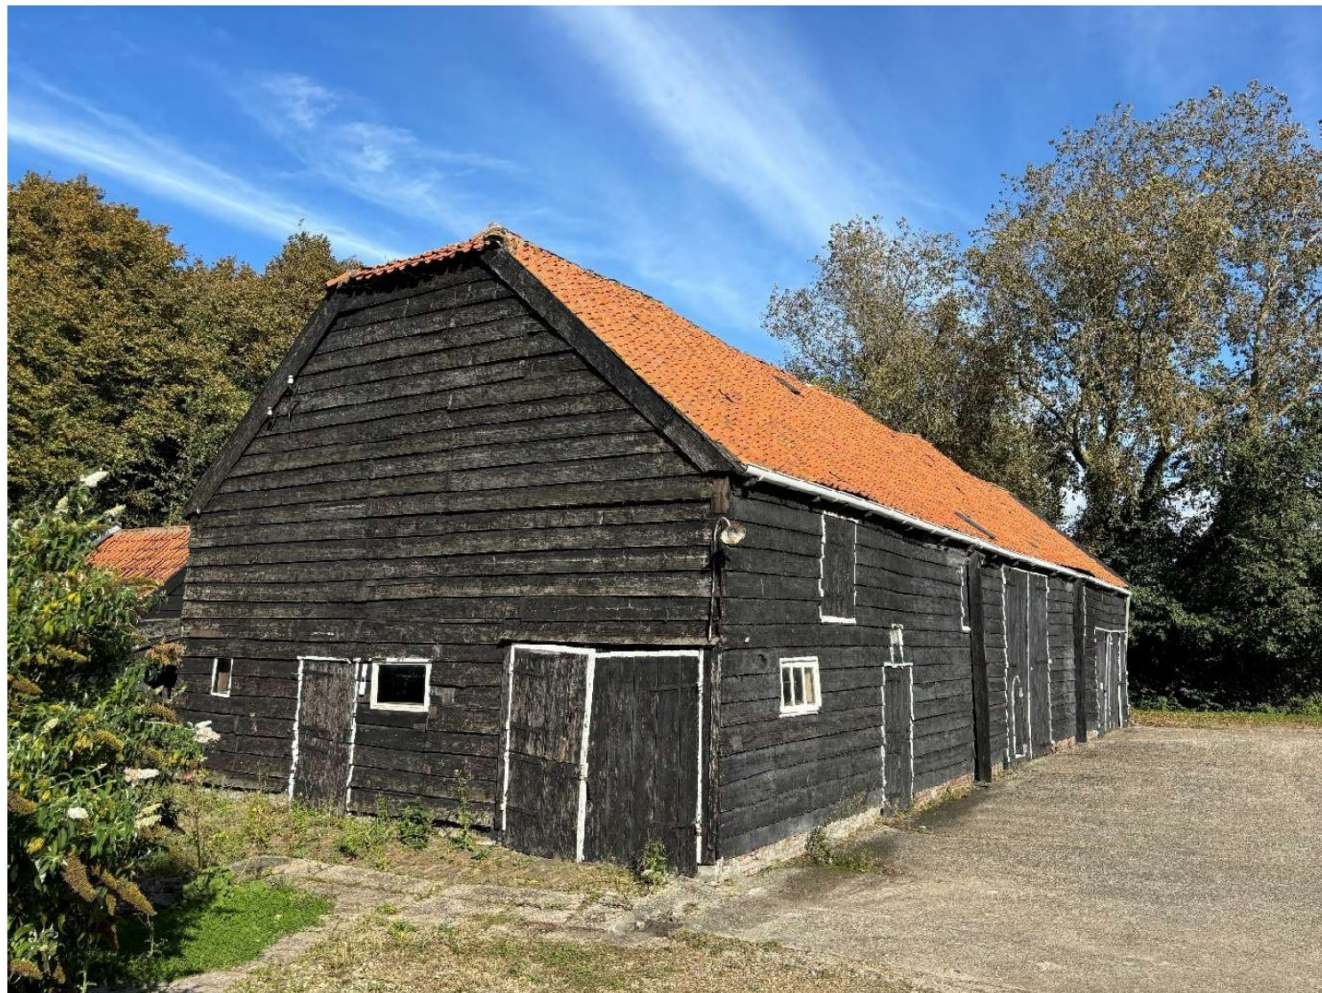
Schuur 1

- Dakconstructie 6
 - Het dak bestaat uit een houten dakbeschot en oud Hollandse dakpannen;
 - De dakconstructie is behoorlijk aangetast en doorgezakt. De nokbalk hangt op meerdere plaatsen flink door;
 - Het dak vertoont meerdere gaten in het dakbeschot, pannen ontbreken en zijn provisorisch gerepareerd met plastic folie;
 - Op meerdere locaties zijn lekkages aangetroffen
 - In de houtconstructie is houtworm aanwezig en delen van deze constructie zijn behoorlijk aangetast of ontbreken in het geheel;
