Brouwershaven, Schuren

Schuur 3

Bouwtechnische opname, 07-10-2024

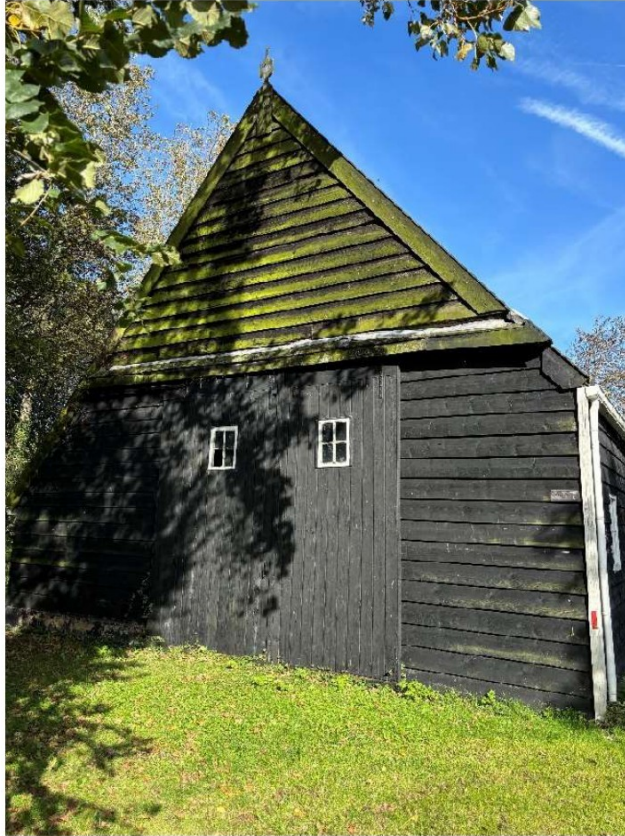
Schuur 3

- Dakconstructie 6
 - Het dak bestaat uit een houten dakbeschot en oud Hollandse dakpannen;
 - De dakconstructie is behoorlijk aangetast en doorgezakt. De nokbalk hangt op meerdere plaatsen flink door;
 - Het dak vertoont meerdere gaten in het dakbeschot, pannen ontbreken en zijn provisorisch gerepareerd met plastic folie;
 - Op meerdere locaties zijn lekkages aangetroffen
 - In de houtconstructie is houtworm aanwezig en delen van deze constructie zijn behoorlijk aangetast of ontbreken in het geheel;
 - Op meerdere plaatsen op het dakbeschot zit schimmel en is het hout aangetast;
 - Er zijn in het verleden constructiebalken verwijderd. Er zijn nieuwe balken/planken voor terug geplaatst, echter lijken deze lichter te zijn dan de originele balken;
 - Gezien de aantasting aan de gehele balkconstructie is de vraag of de schuur constructieve integer is.

- Wanden 6
 - De wanden bestaan uit zwarte potdeksel delen;
 - De constructie van de wanden is zwaar aangetast door houtrot in een vergevorderd stadium;
- Vloer/fundatie 5
 - Er is een steenachtige vloer voorzien in de schuur;
 - De vloer is op meerdere plaatsen gescheurd en verzakt. De oorzaak van de verzakking zit in de fundatie;
 - Op meerdere plaatsen is de fundatie verzakt of geheel verdwenen
