Brouwershaven, Schuren

Schuur 4

Bouwtechnische opname, 07-10-2024

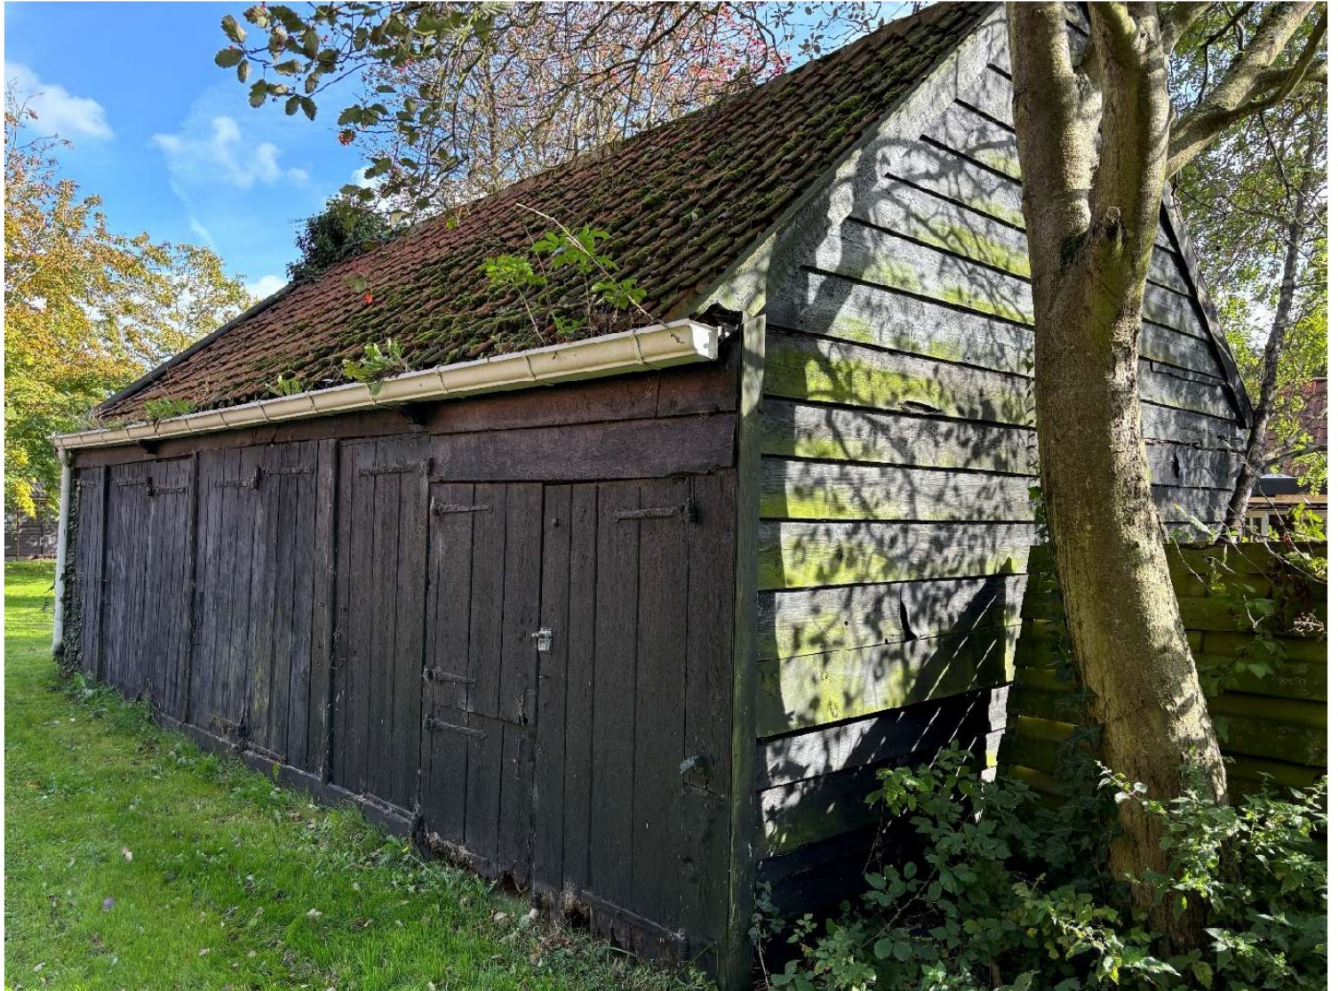
Schuur 4

- Het dak is begroeid met mos en diverse klimplanten;
- Gezien de aantasting aan de gehele balkconstructie is de vraag of de constructieve veiligheid van de schuur gewaarborgd kan worden.
- Wanden 6
 - De wanden bestaan uit zwarte potdeksel delen;
 - De constructie van de wanden is zwaar aangetast door houtrot in een vergevorderd stadium;
 - Aan de buitenzijde zijn delen van de wanden overwoekerd door klimplanten.
- Vloer/fundatie 6
 - Er is deels een steenachtige vloer voorzien in de schuur;
 - In een deel van schuur is geen vloer aanwezig;
 - De vloer is op meerdere plaatsen gescheurd en verzakt. De oorzaak van de verzakking zit in de fundatie;
 - Op meerdere plaatsen is de fundatie verzakt of geheel verdwenen
