## APPELDIJK 1, Mariënwaerdt, De Hoge Sluis

### *Bouwhistorische verkenning met waardestelling*

Utrecht, December 2023

Bureau Vlaardingerbroek, Utrecht

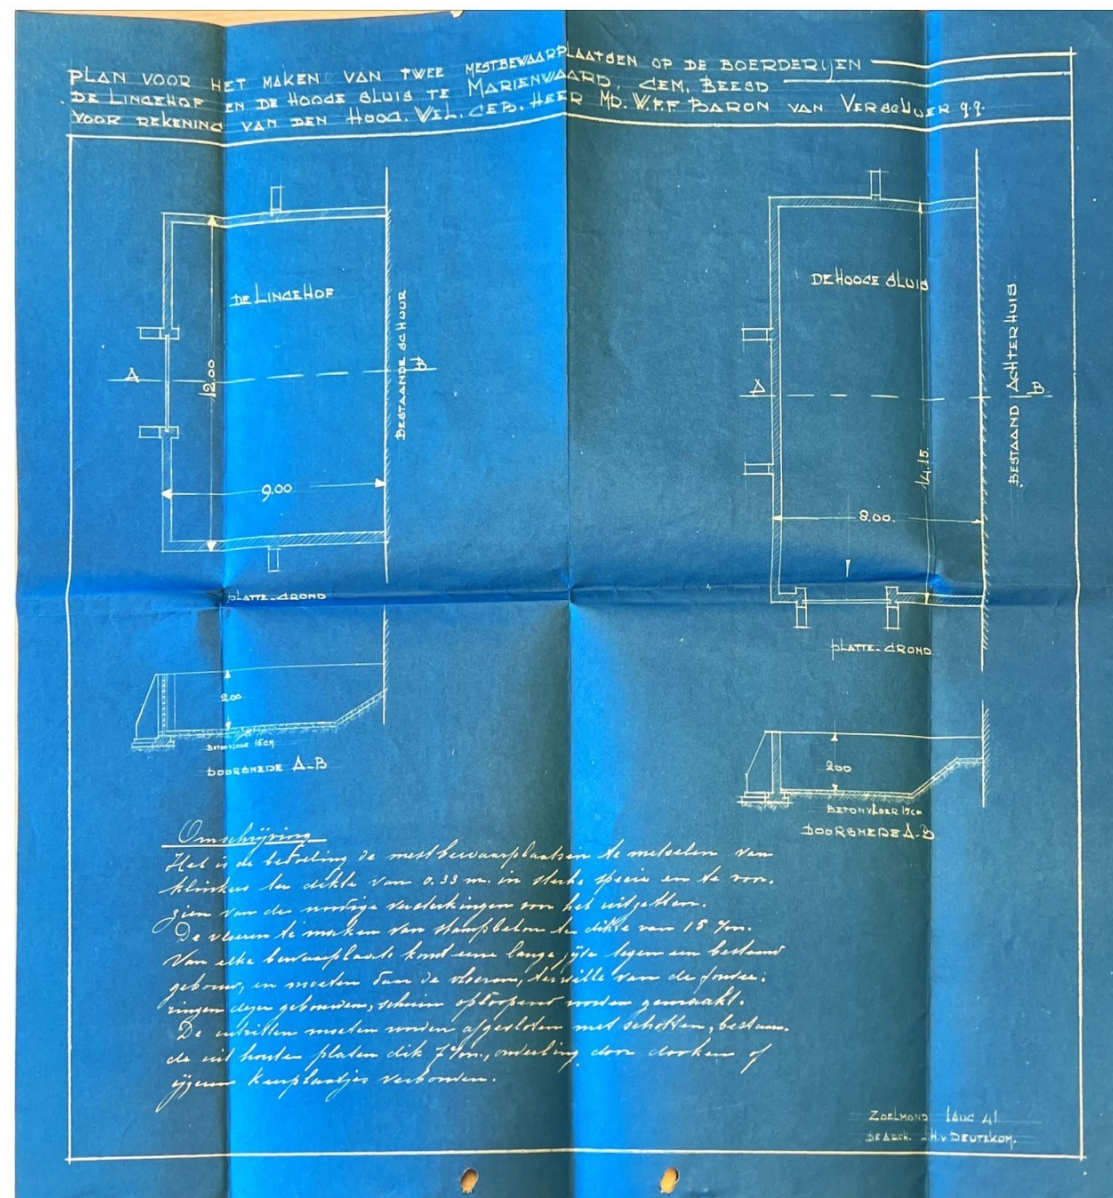
Afbeelding 2. Plannen en doorsnede gierkelder Stal 1, 1941

In 1941 is er een gierkelder gebouwd. Deze is nog steeds zichtbaar en heeft ook mechanische degradatie aan gevel 42 veroorzaakt.<sup>2</sup> In een bouwvergunning van 28 mei 1947 wordt er aangegeven dat er werkzaamheden zullen plaatsvinden aan een voetingmuur. Het kan zijn dat men daarmee de onderste delen van de Voorgevel en Linker zijgevel van het krukhuis bedoelt.<sup>3</sup> Gezien de toegepaste baksteen echter lijkt een latere datering meer op zijn plaats (1983).

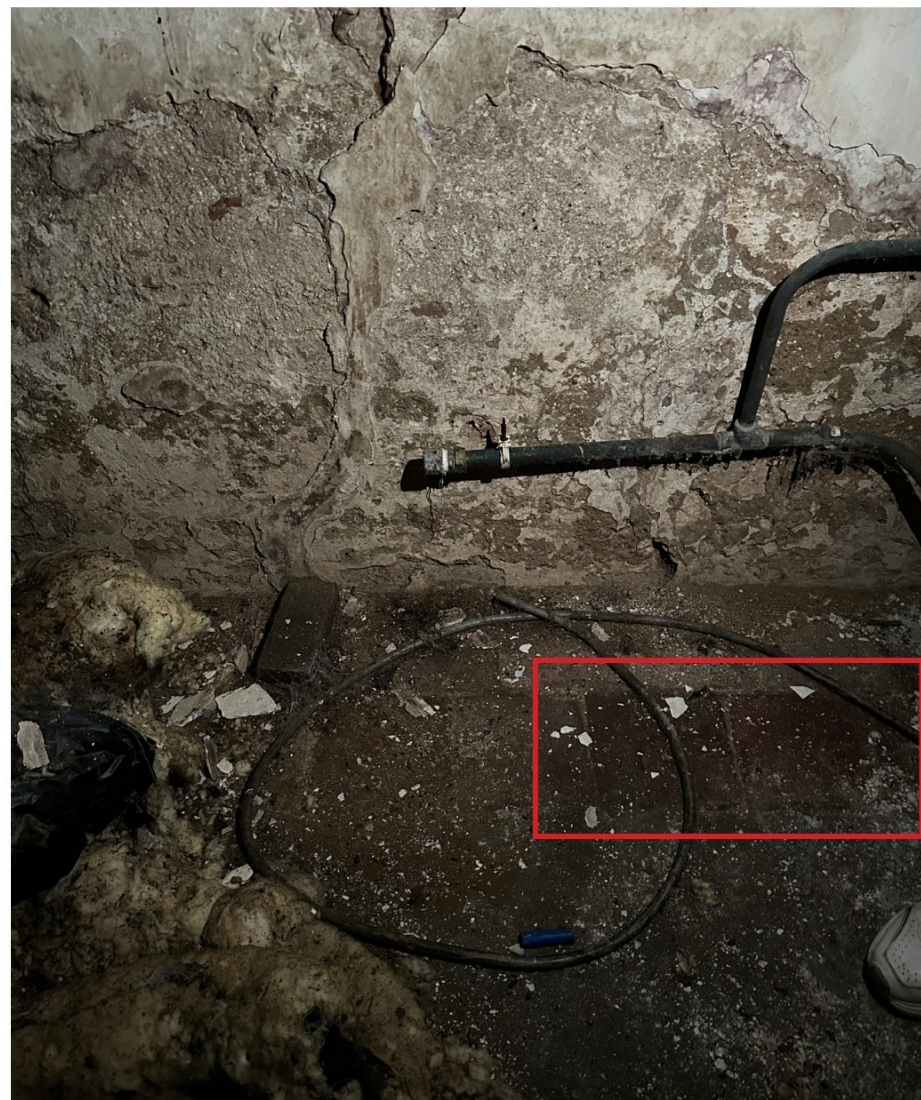
Afbeelding 37. Ruimte -0.1. De vloer van de kelder is samengesteld uit estrikken.

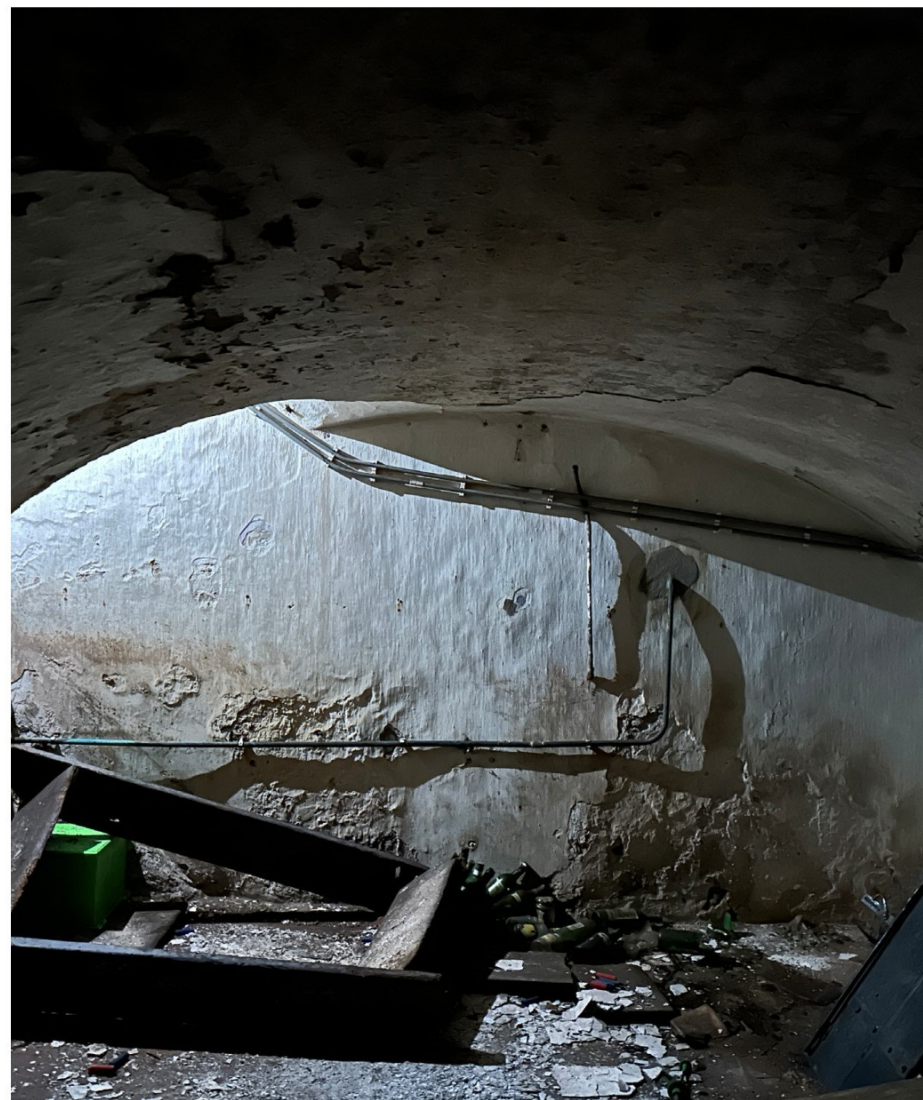
Afbeelding 39. Ruimte -0.1. De trap die ingang verleend aan de kelder is ingestort, de trap leidt naar de bijkeuken, ruimte 0.13.

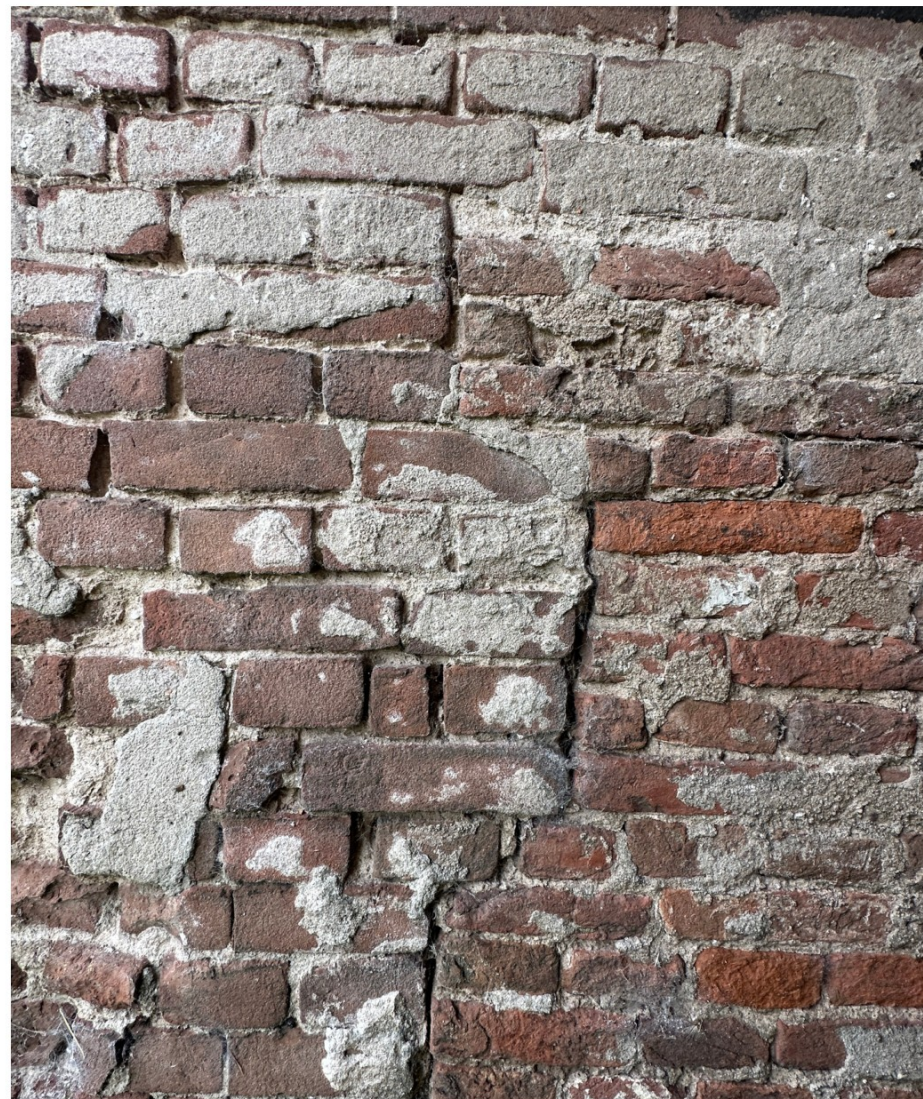
Afbeelding 42. Zijwand Stal 1 met duidelijk verschillende bakstenen, met een verscheidenheid aan afmetingen. Het oudste gedeelte van de wand dateert van 1802.

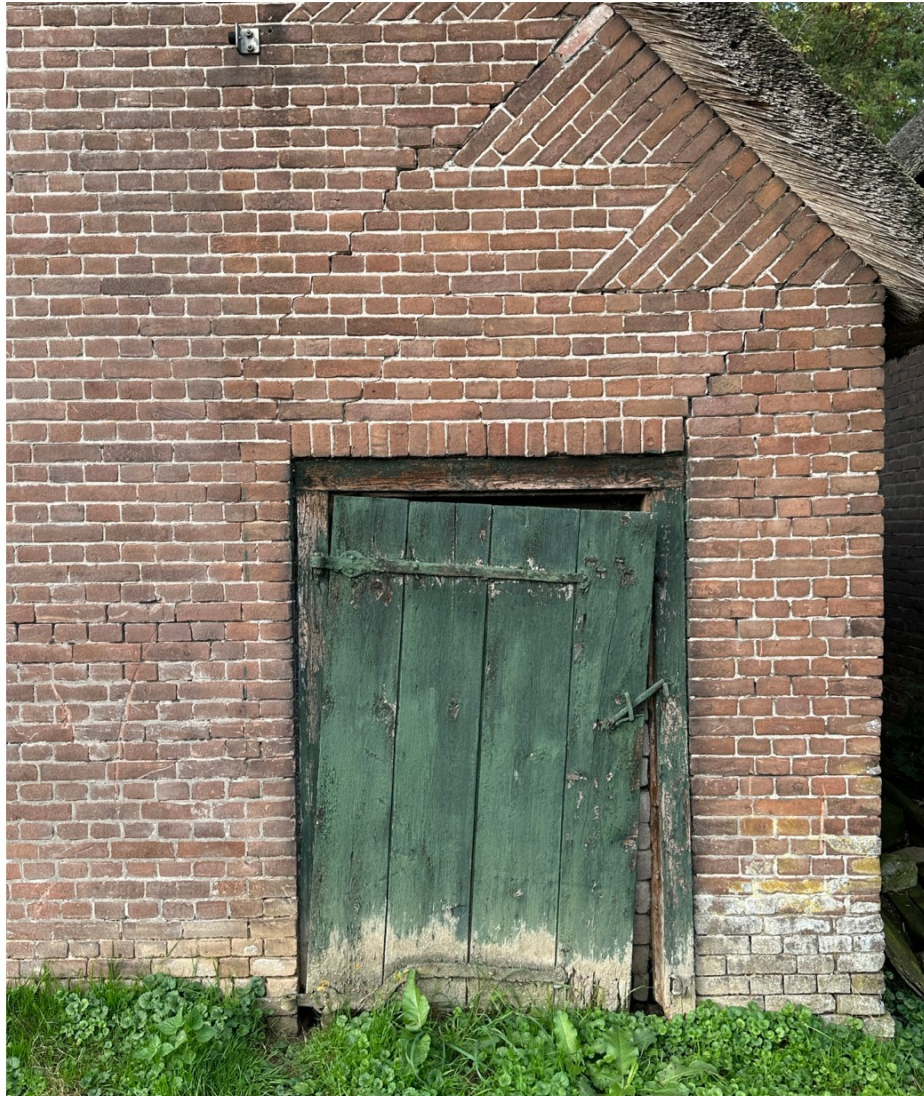
Afbeelding 46. Detail schuur 1. Deur in de rechterhoek, Rechter zijgevel Stal 1. De deuropening werd aan de binnenzijde dichtgemetseld in 1983.

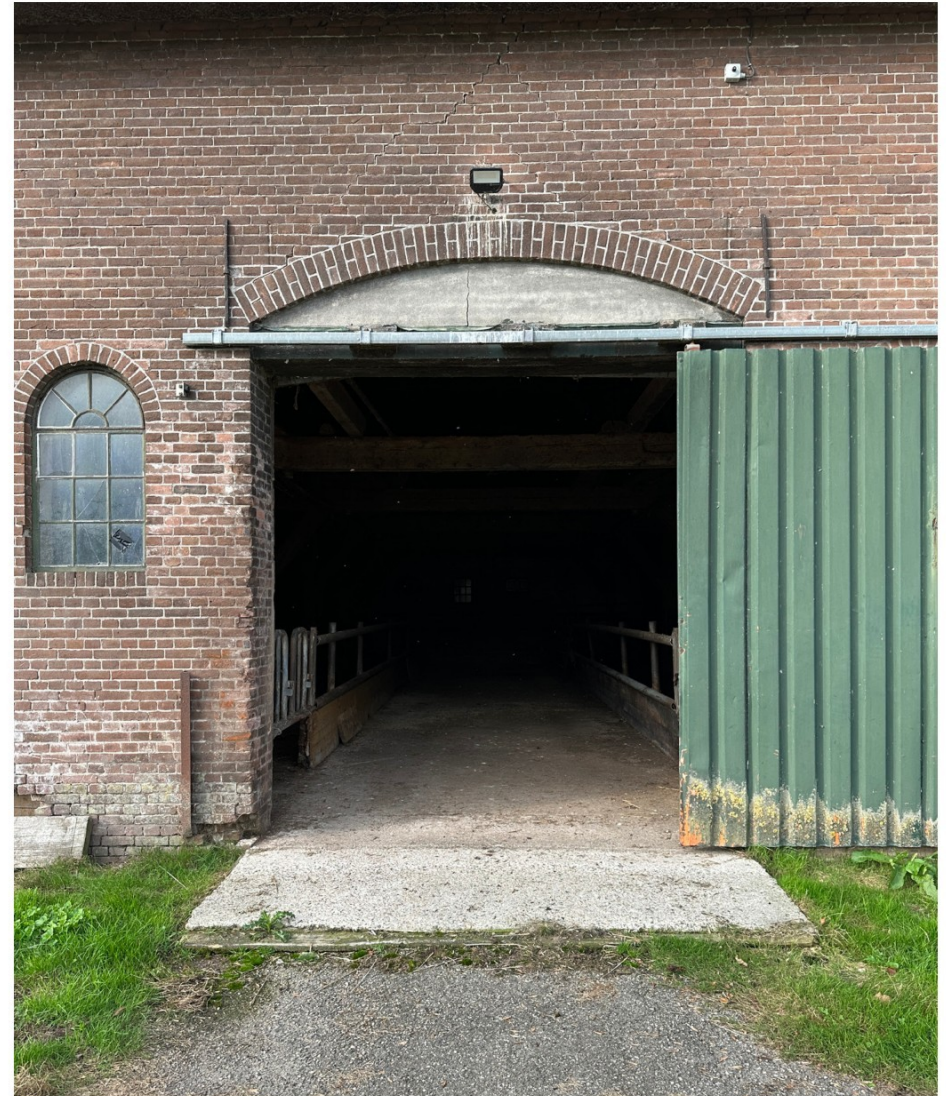
Afbeelding 47. Grote poort in Stal 1. Deze poort is van een latere fase en vervangt volgens de tekeningen een houten deur.

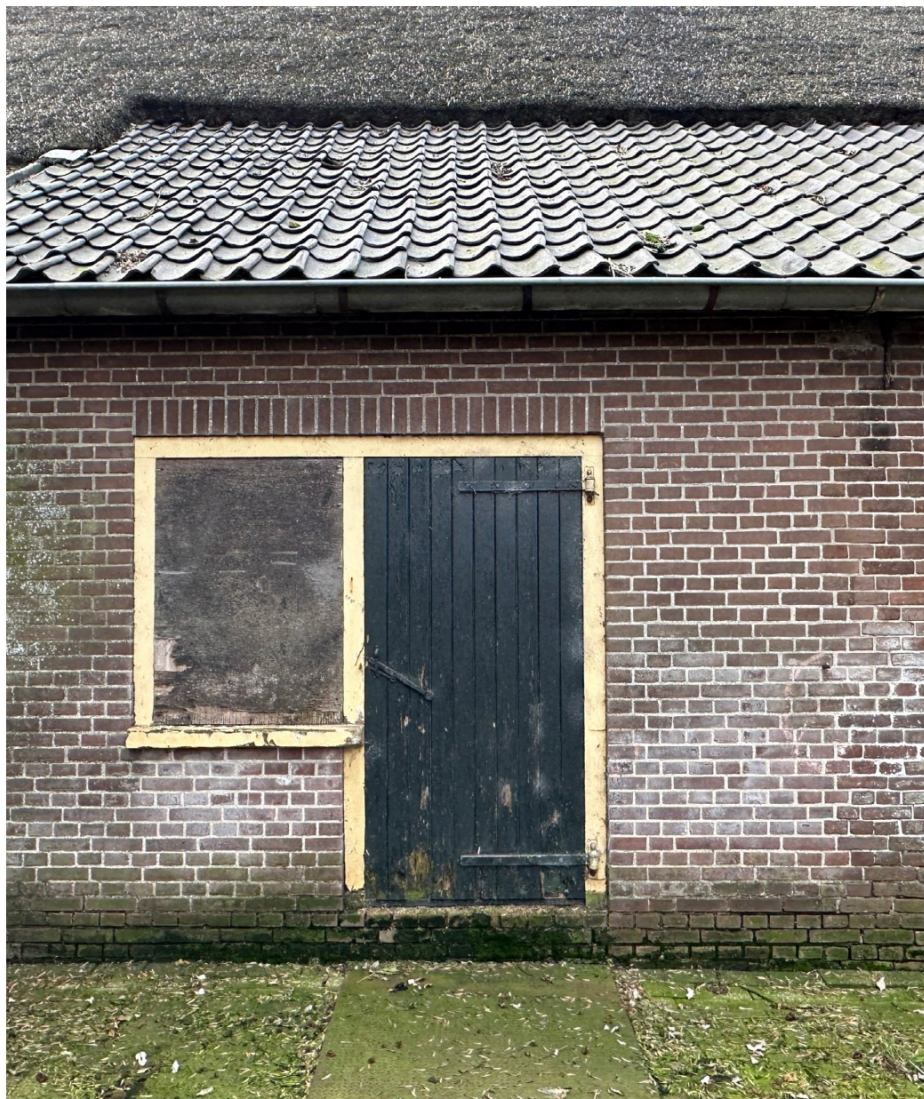
Afbeelding 51. Detail nieuwe deur in Linker zijgevel van Stal 1. De compositie van deur en raam is overgenomen van reeds bestaande deuren en ramen in de gevel, K03.002. Dit vond plaats in 1983.

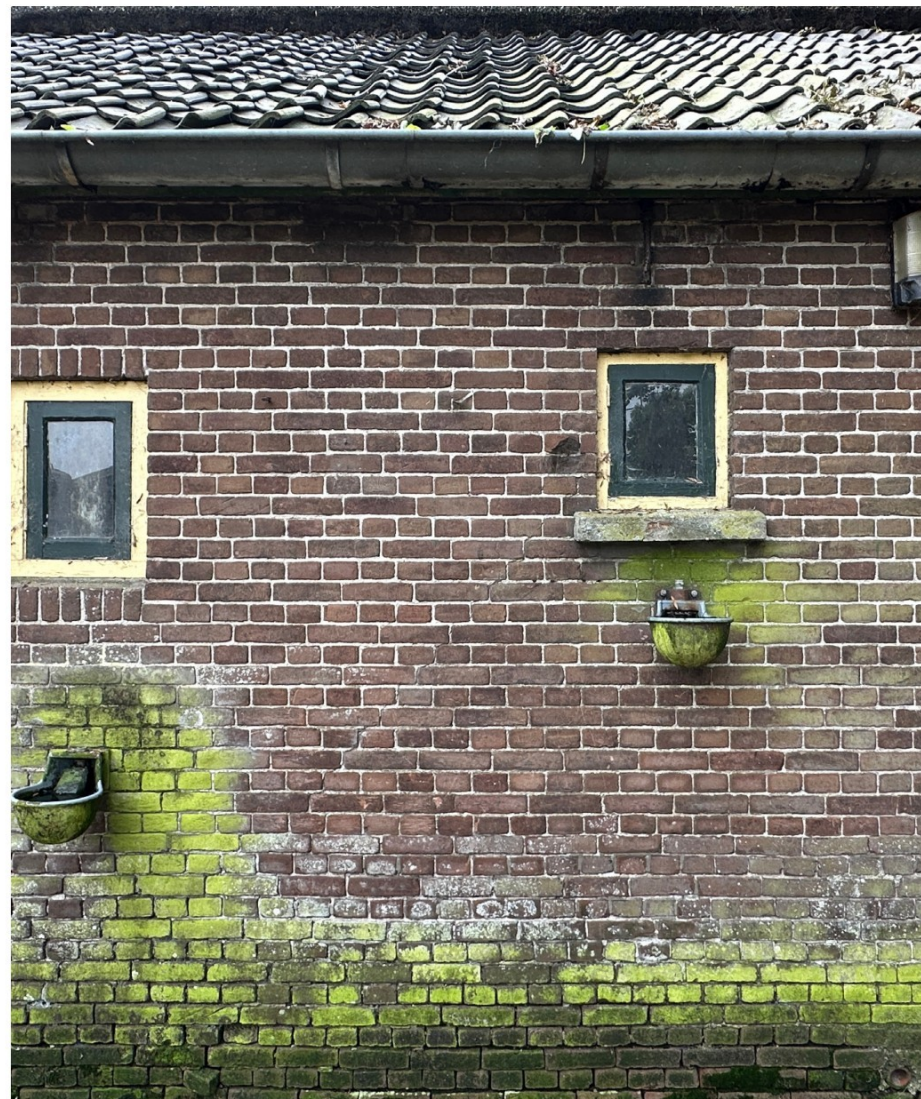
Afbeelding 52. Ramen in Achtergevel van Stal 1, Waar de twee ramen een verschillende vensterbank hebben, rechts K03.004 en links K03.003. Het linker venster is oorspronkelijk, het rechter is later ingebroken.

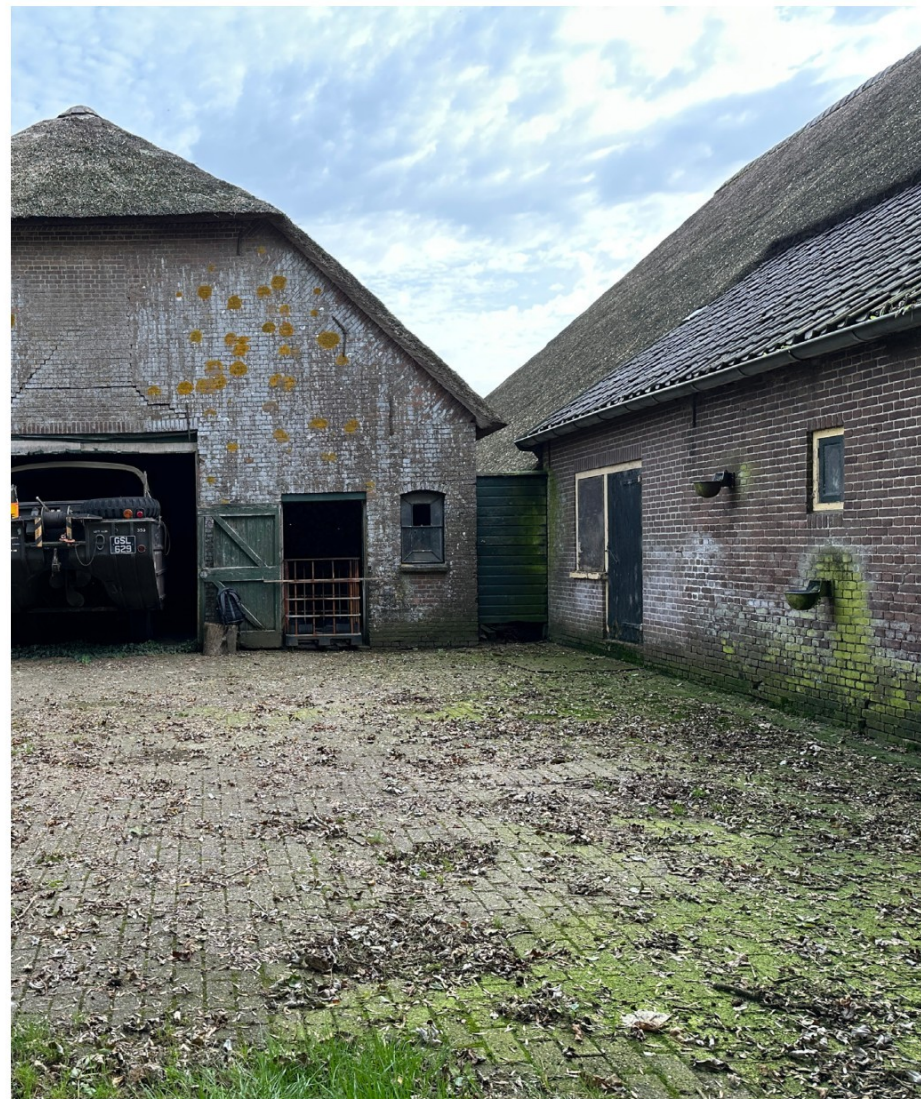
Afbeelding 54. Verbinding tussen stal 1 en stal 2, waar een houten wand de gang tussen de twee gebouwen afsluit.

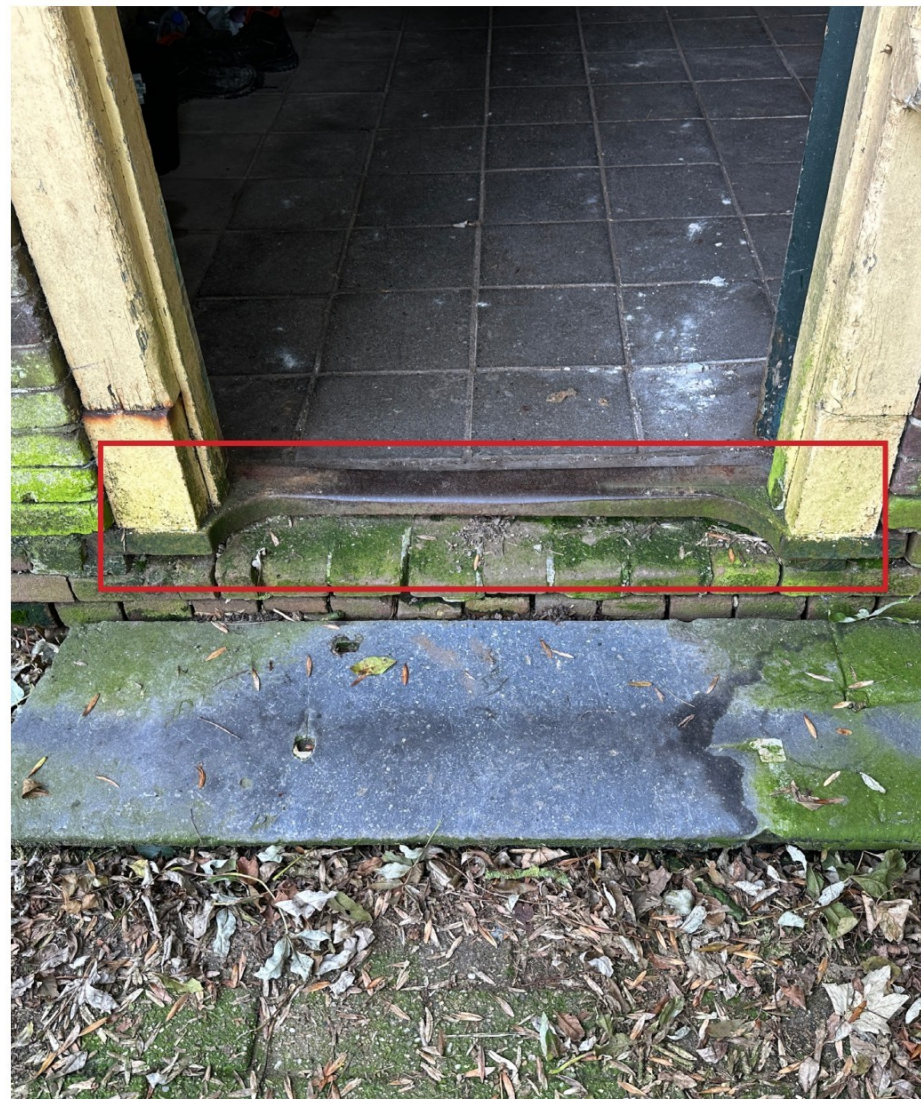
Afbeelding 56. Detail van deur met zijn bijzondere ijzeren dorpel in de linker zijgevel van Stal 1; deur K03.002.

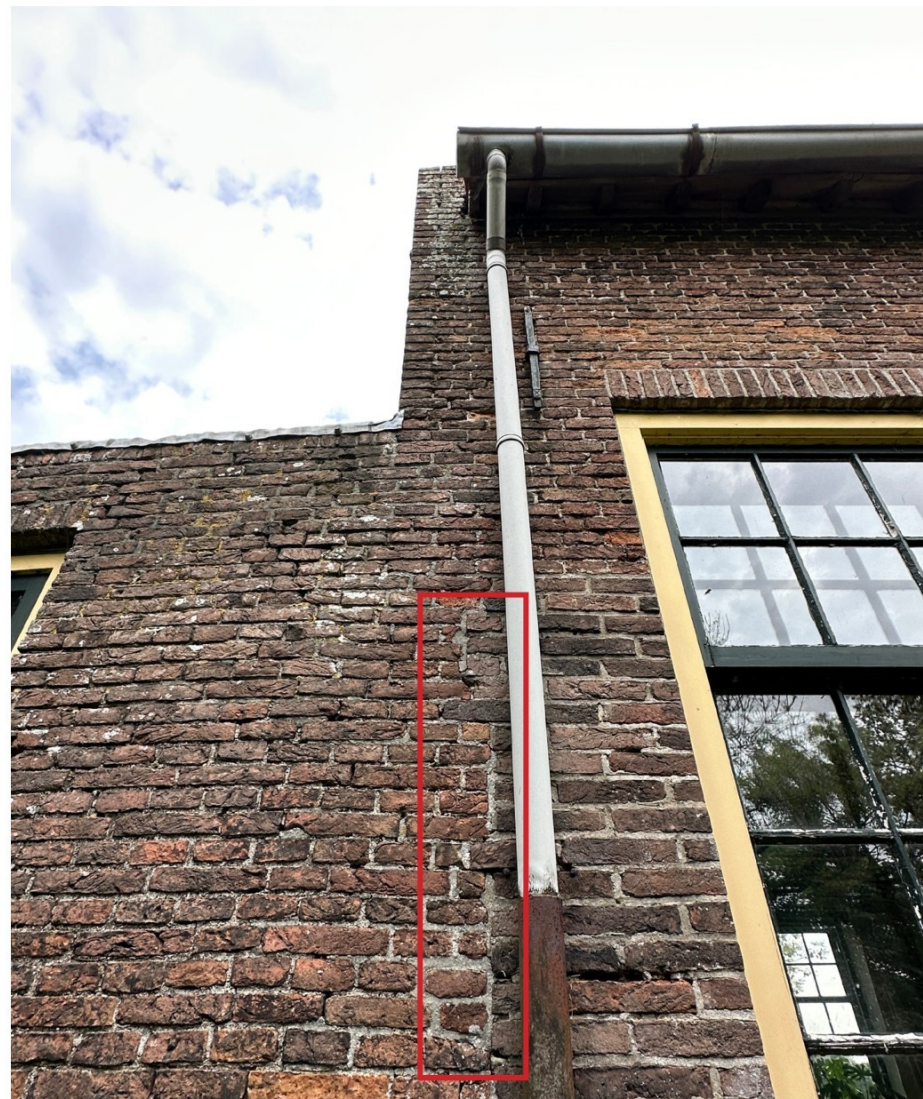
Afbeelding 58. Aansluiting van Woning op Schuur 1, zichtbare verschillen in bakstenen, waar een opening dichtgezet is (vermoedelijk een deuropening). Boven het rode kader loopt het metselwerk wel door en lijkt er dus geen sprake van een bouwphase.

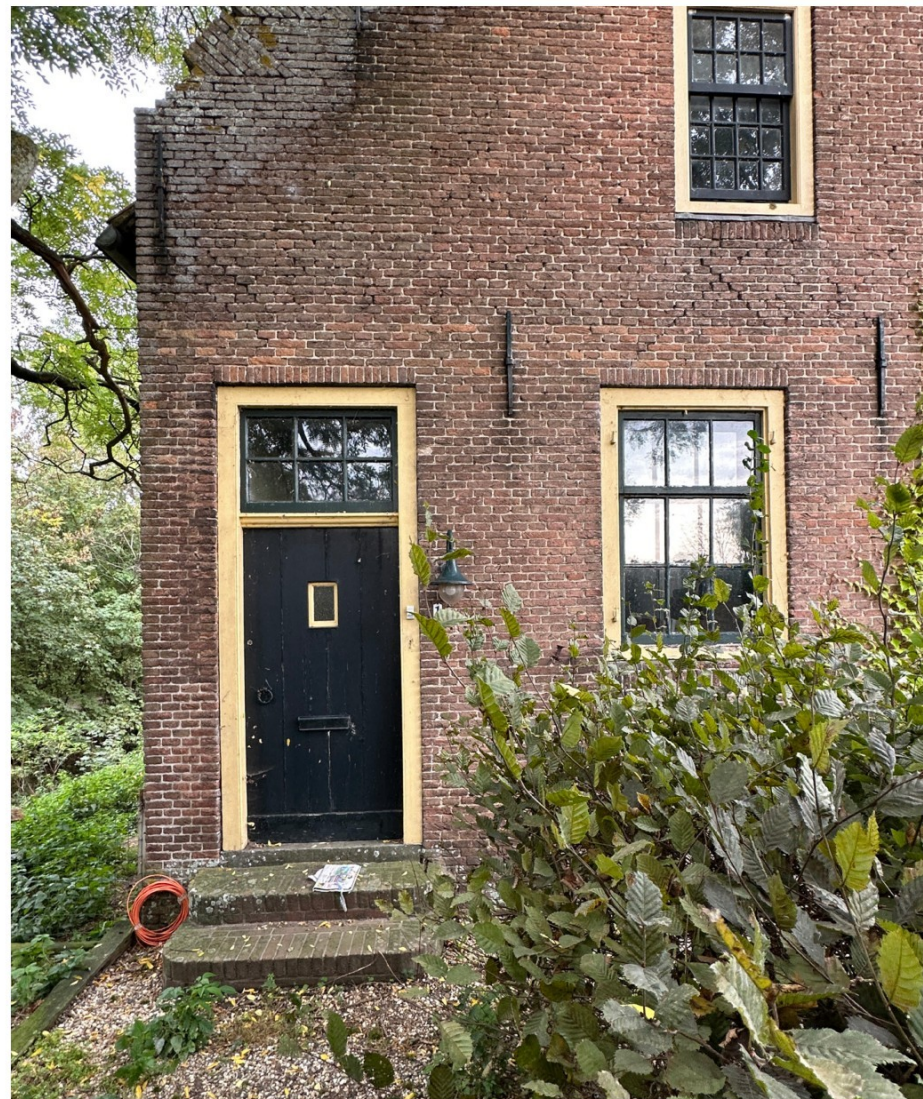
Afbeelding 60. Voordeur van de woning. Deze Rechter zijgevel is grotendeels onveranderd gebleven sinds de bouw in de 18e eeuw. Alleen de roeden van de ramen zijn nieuw en kloppen wat verhoudingen betreft ook niet helemaal.

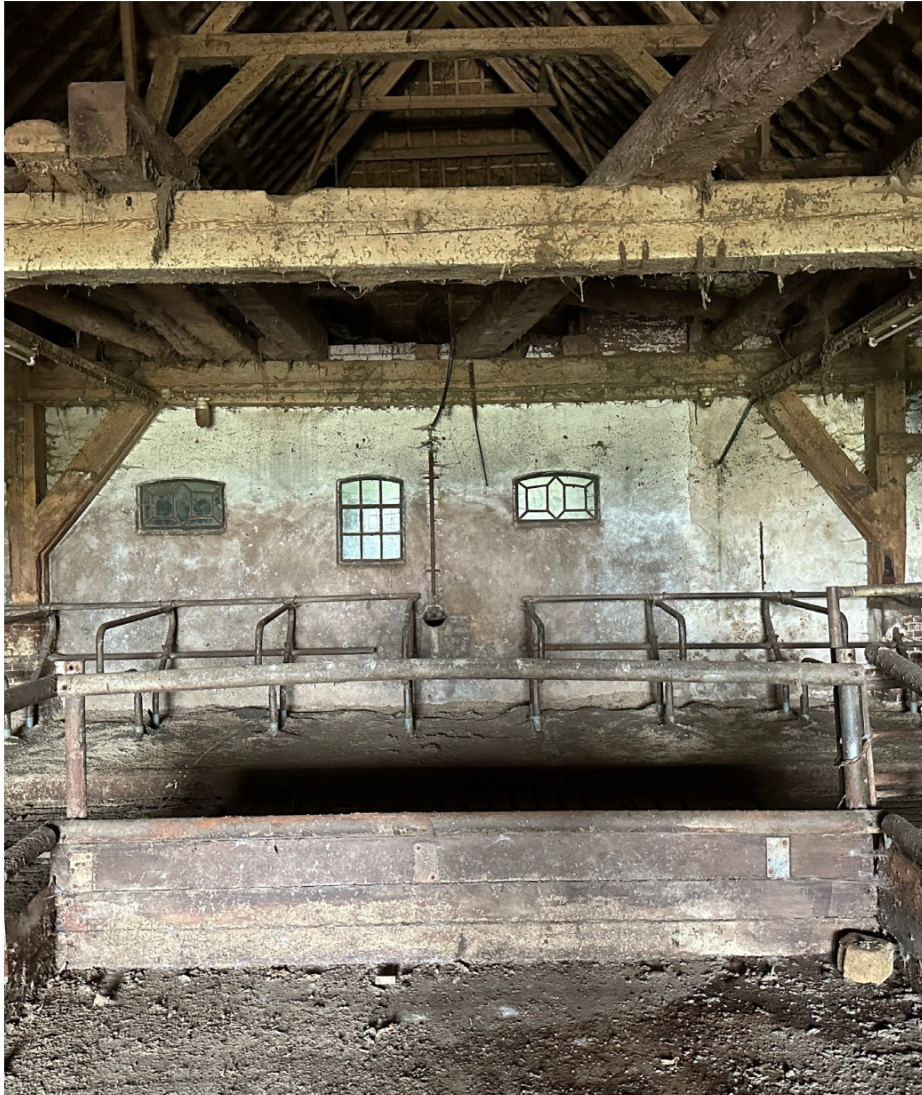
Afbeelding 62. Interieur Stal 1, die als koeienstal werd gebruikt. Ruimte 0.15. De huidige betonnen vloer werd in pas 1983 gebouwd om gebouw weer te laten voldoen aan de nieuwe eisen.

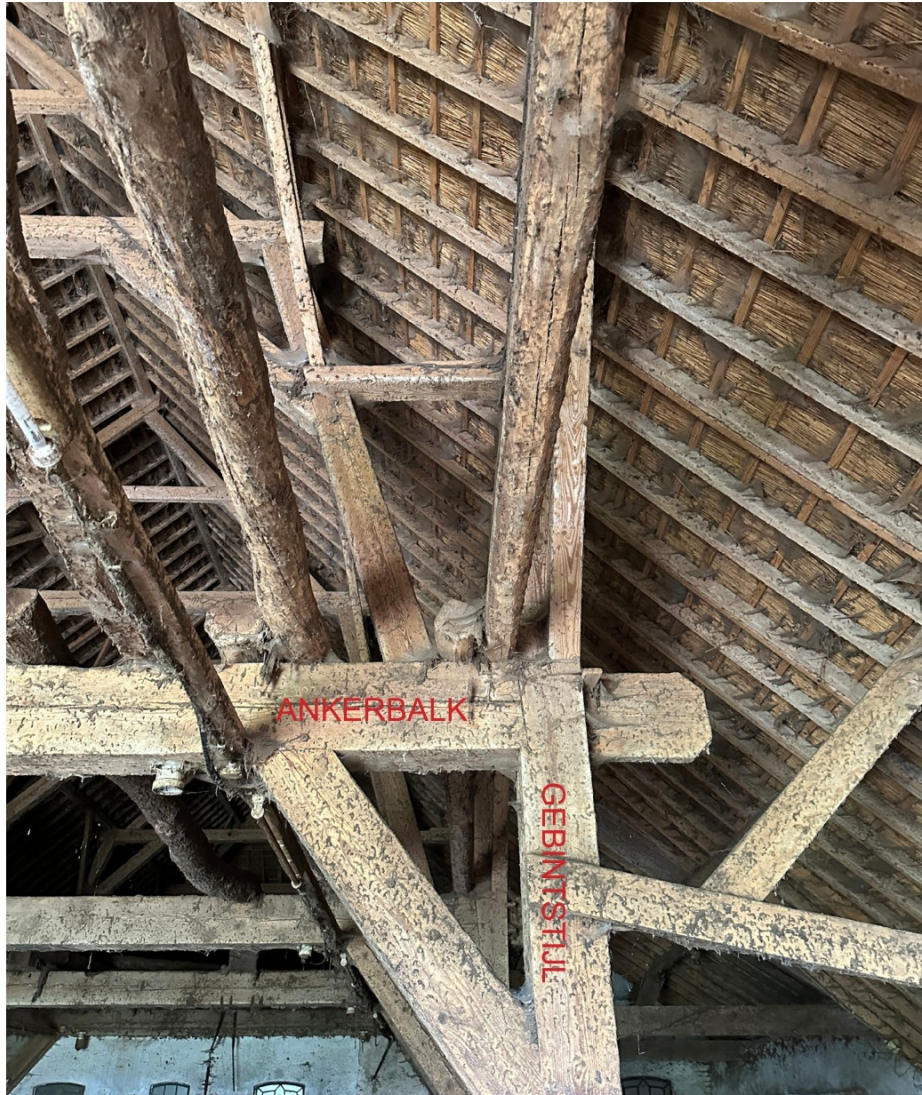
Afbeelding 64. Detail dakspant Stal 1. Hier ziet men mooi de verbinding van de ankerbalk met de gebintstijl door een doorstekende pen- en gatverbinding met wiggen. De gebintbalkschoor is met een gepende pen- en gatverbinding bevestigd aan de ankerbalk en gebintstijl

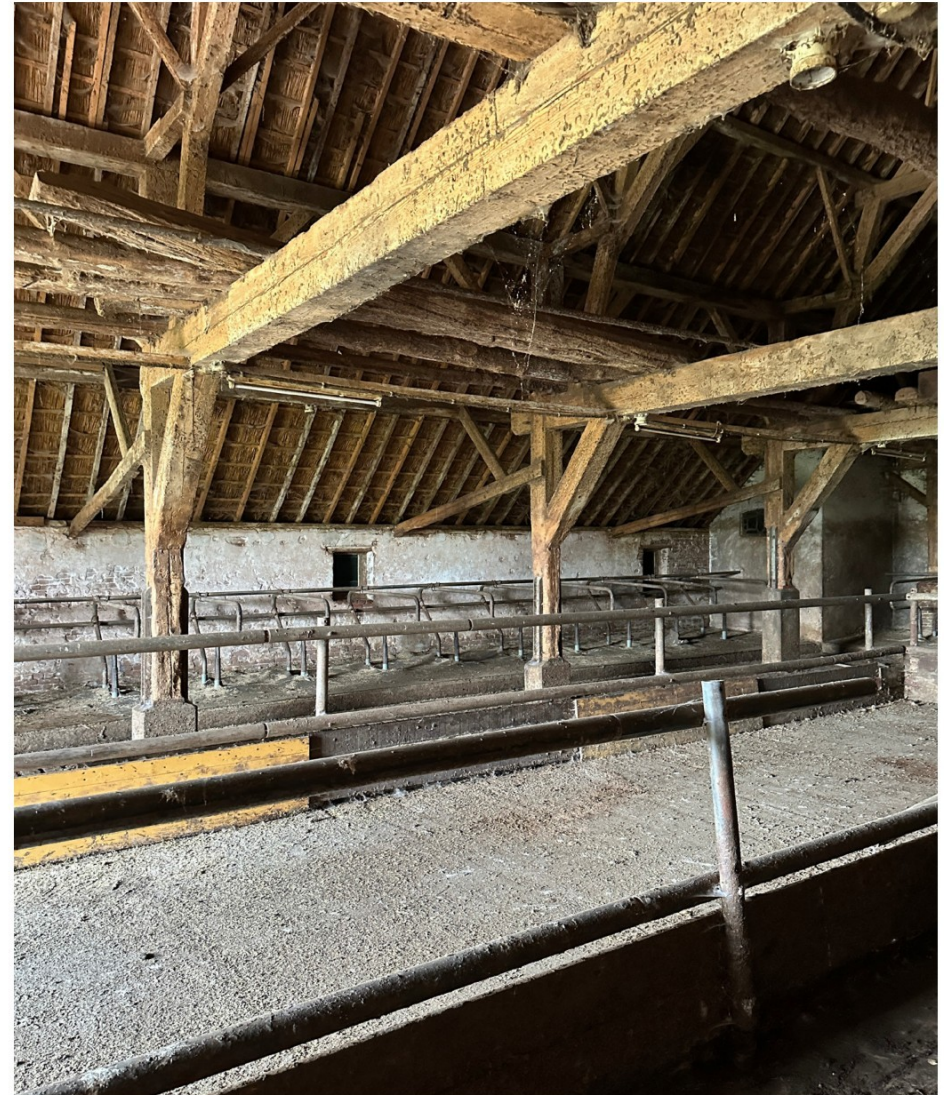
Afbeelding 65. De vloer en basis van de kolommen in de stal werden in 1983 gewijzigd om de koeienstal aan de nieuwste eisen te laten voldoen.

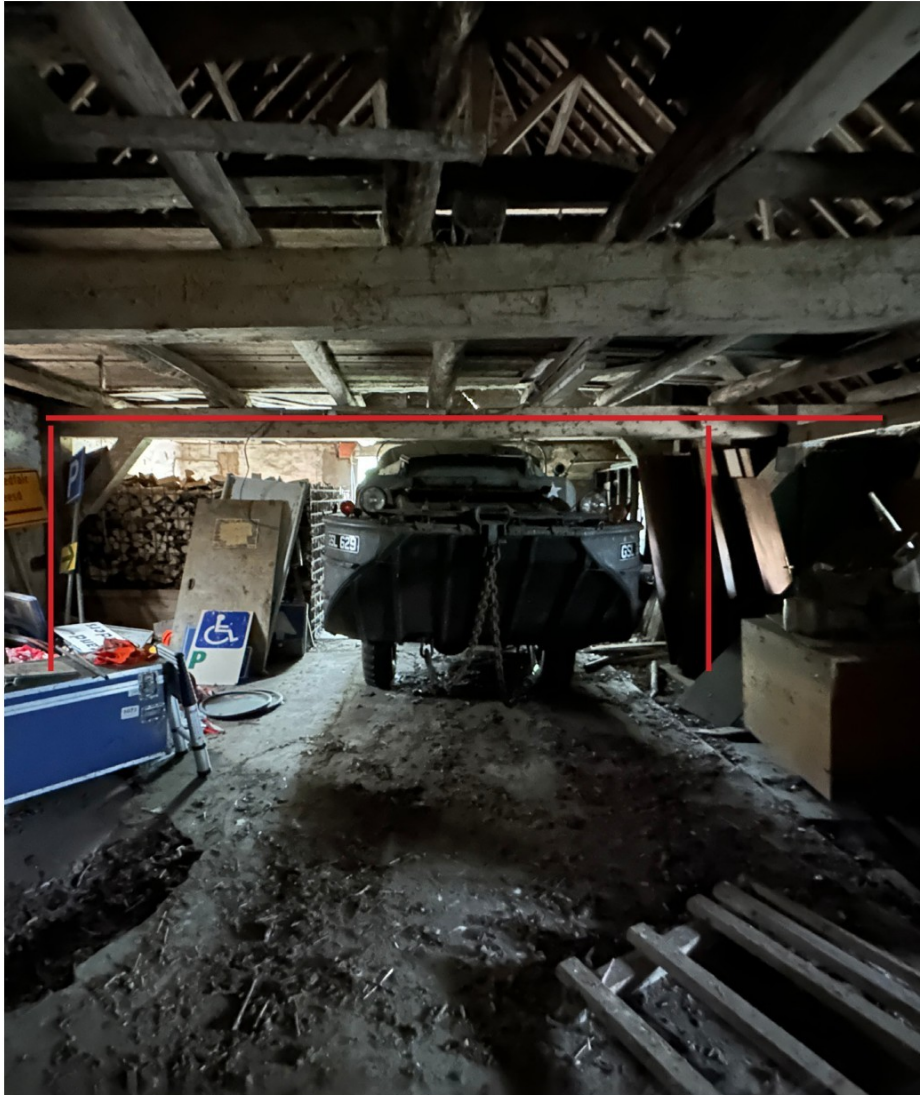
Stal 2 is door twee spanten in drie traveeën gedeeld. De houtconstructie is eveneens verzorgd, maar minder indrukwekkend dan in Stal 1. Interessant is dat de ruimte in de breedte niet in drieën is verdeeld, maar in tweeën. Aan de zuidzijde staan de gebintstijlen (250x250) tegen de buitengevel, aan de noordzijde zijn de gebintstijlen uitgevoerd als tussenstijl en zijn ze uitgevoerd met twee korbeels (250x250). Dit wordt wel een eenzijdig overstekend ankerbalkgebint genoemd. De dekbalk meet 250x340. Het bovenliggende A-spant is van een moderner type dan de spanten in Stal 1. De stijlen (95x245) lopen tot aan de makelaar die ook de trekplaat in het midden ondersteunt; de verbinding wordt door een stripijzer versterkt. Vanuit de makelaar zijn nog twee schoren naar de spantbenen aangebracht. De verbindingen zijn gepend en ingelaten met een hiel. Alle houtmaten zijn op dit niveau 65x160mm. De sporen (45x75) dragen de panlatten waarop de rieten kap is aangebracht. (Afbeelding 68, 69 en 71). Ook deze stal heeft – vermoedelijk in 1983 – een moderne stalvloer gekregen.

Afbeelding 68. Stal 2 met een asymmetrisch dakspant. De ruimte is opgesplitst in drie traveeën. De gebinttussenstijlen zijn verbonden aan de tussenbalk en gebintbalkschoor door pen- en gatverbindingen met houten nagels.

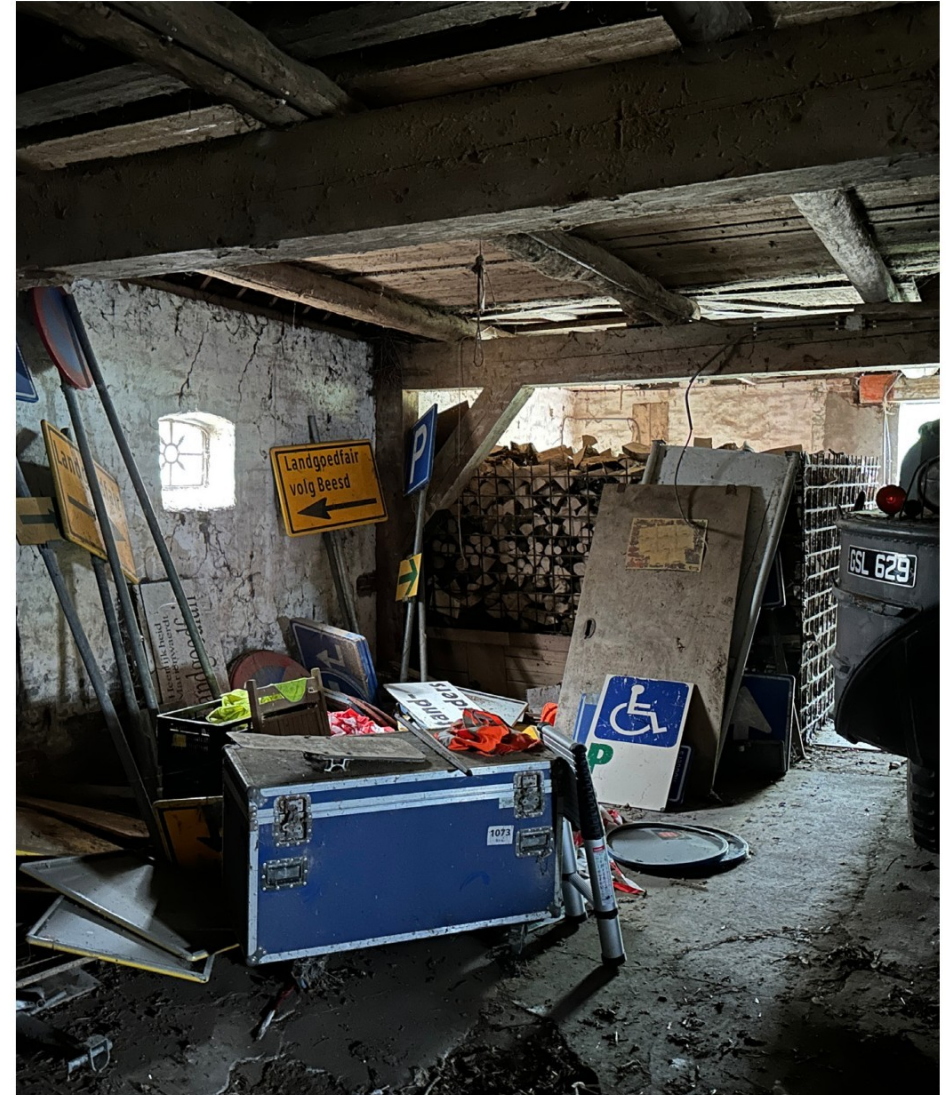
Afbeelding 69. Beeld interieur Stal 2. Op de tussenbalken ligt er een dwarse balklaag die de hergebruikte houten deuren en luiken ondersteunt om zo een vloer te creëren.

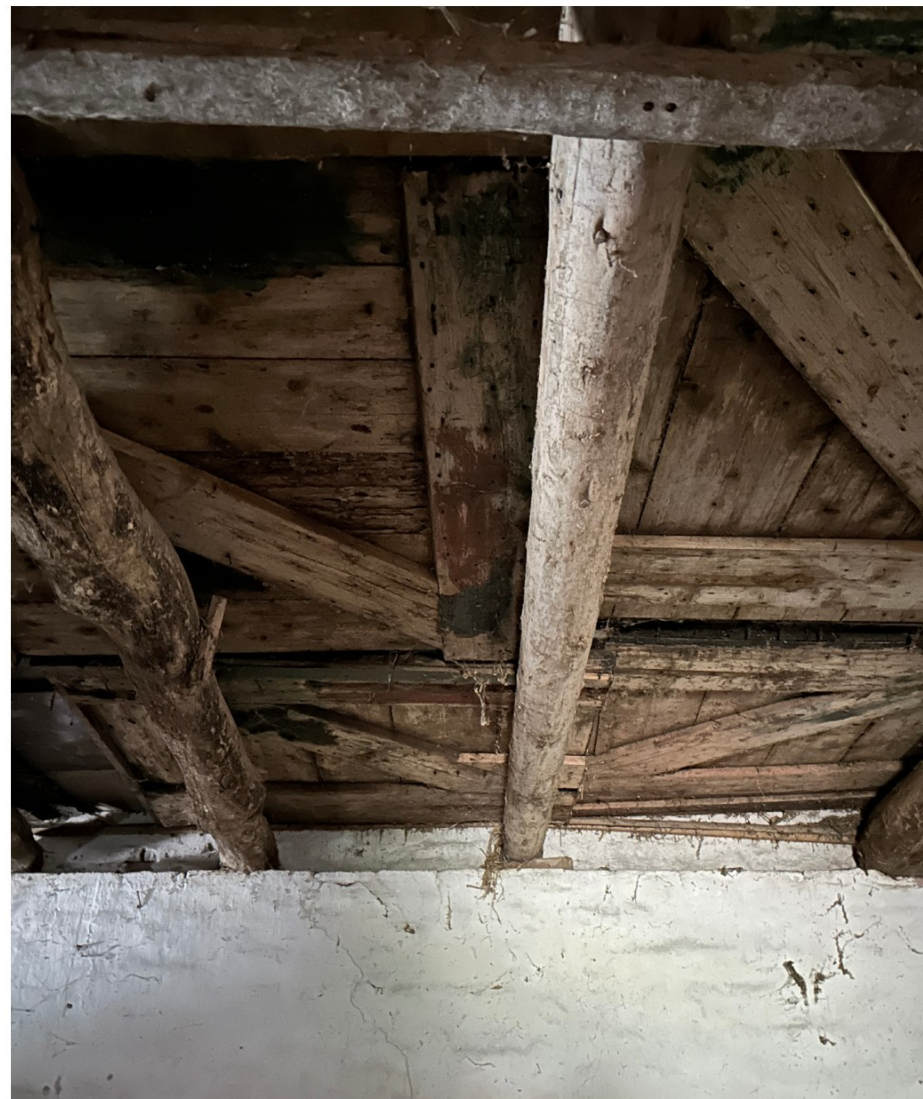
Afbeelding 71. Vloer van eerste verdieping in stal 2, bestaat uit houten poortdeuren. Deze liggen op houten balken die opgelegd zijn op de wanden van de stal.

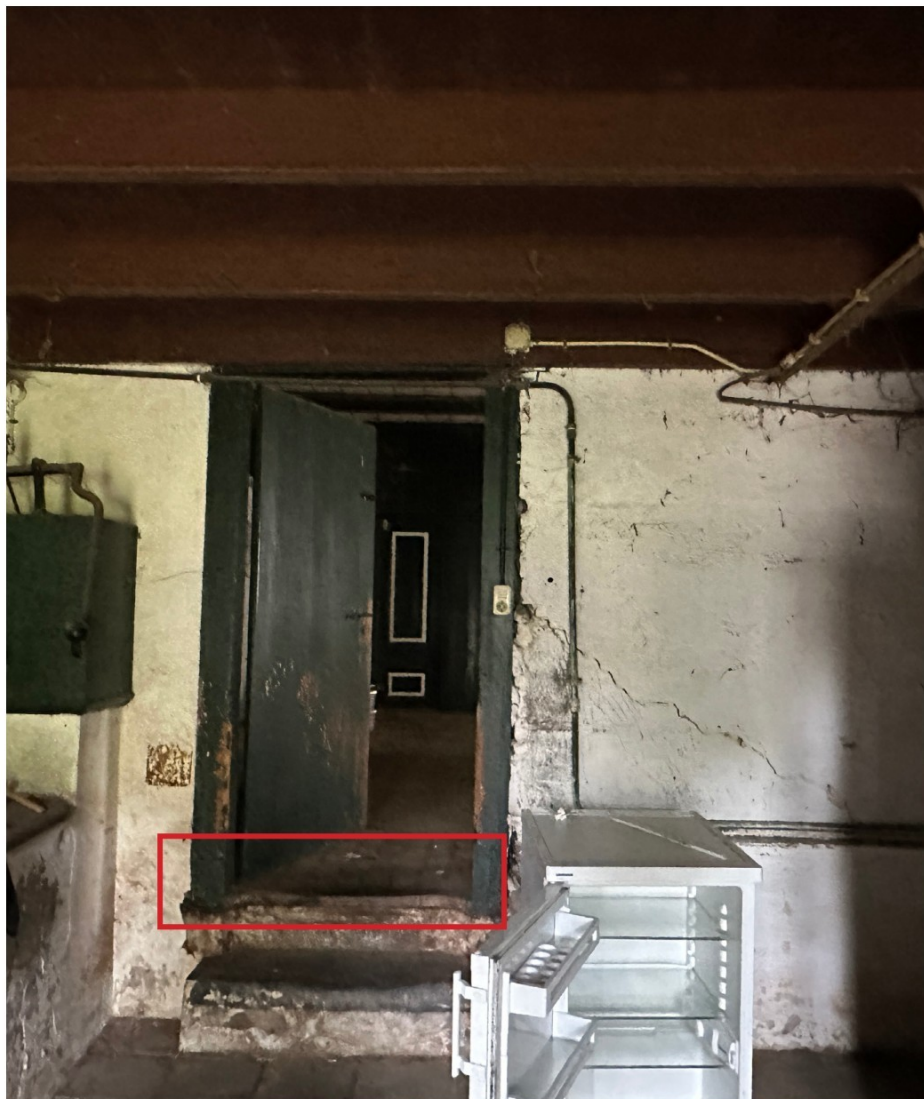
Afbeelding 74. Deur die ruimte 0.13 en 0.10 verbindt. Met hier ook een ijzeren dorpel, vergelijkbaar met afbeelding 54.

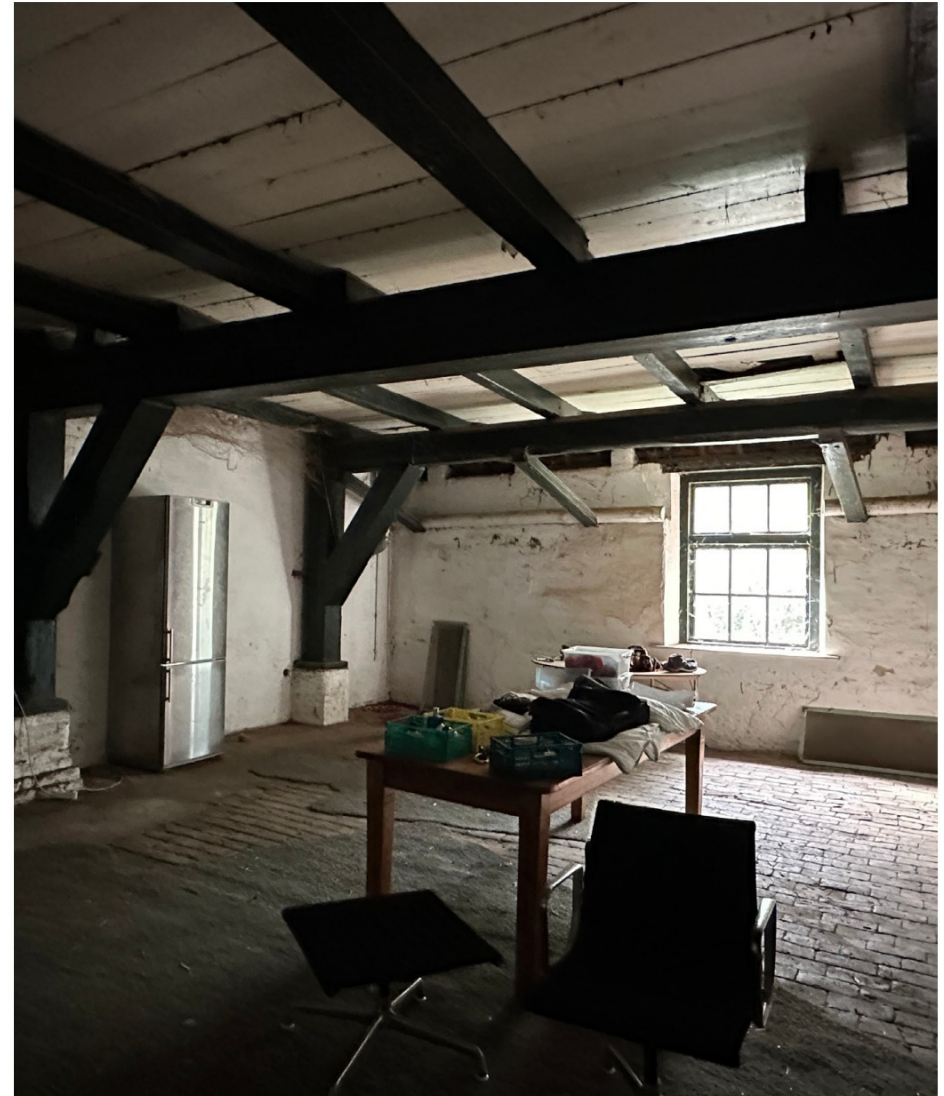
Het is een forse ruimte die bepaald wordt door de forse houtconstructie van de voormalige stal. Maar anders dan in de stal is hier op de ankerbalken een vloer aangebracht. De vrij lichte balken liggen zijn voorzien van vrij brede vloerdelen. De balken en spanten zijn groen geschilderd, de vloerdelen wit. Een aardig detail wordt gevormd door een verhoogd plafond van hergebruikte luiken (Afbeelding 76). Tegen de westgevel is de aansluiting van de kapconstructie (Afbeelding 82). De wanden zijn witgestuct; het metselwerk eronder is verre van vlak, wat een authentiek beeld geeft. Er zijn diverse aardige deuren aanwezig: de deur naar de keuken is een paneeldeur met één groot paneel; daarnaast bevindt zich een kast met dubbele deuren met drie panelen van verschillende grootte boven elkaar. Mogelijk is dit een voormalige bedstedewand die hier herplaatst is. De deuren naar Ruimte 0.13 en naar de opkamer die twee treden hoger ligt, zijn eveneens authentieke. De vloerafwerking van de werkplaats is samengesteld uit rode estrikken.

Afbeelding 77. Ruimte 0.10, de wand die zich achter de kolommen bevindt is in een latere fase gebouwd (1983) om ruimte te maken voor de keuken. De vloer is samengesteld uit estrikken. Dit zou een oorspronkelijke vloerafwerking van de gangpaden geweest kunnen zijn die in de stal verder verwijderd is.
