## APPELDIJK 1, Mariënwaerdt, De Hoge Sluis

### *Bouwhistorische verkenning met waardestelling*

Utrecht, December 2023

Bureau Vlaardingerbroek, Utrecht

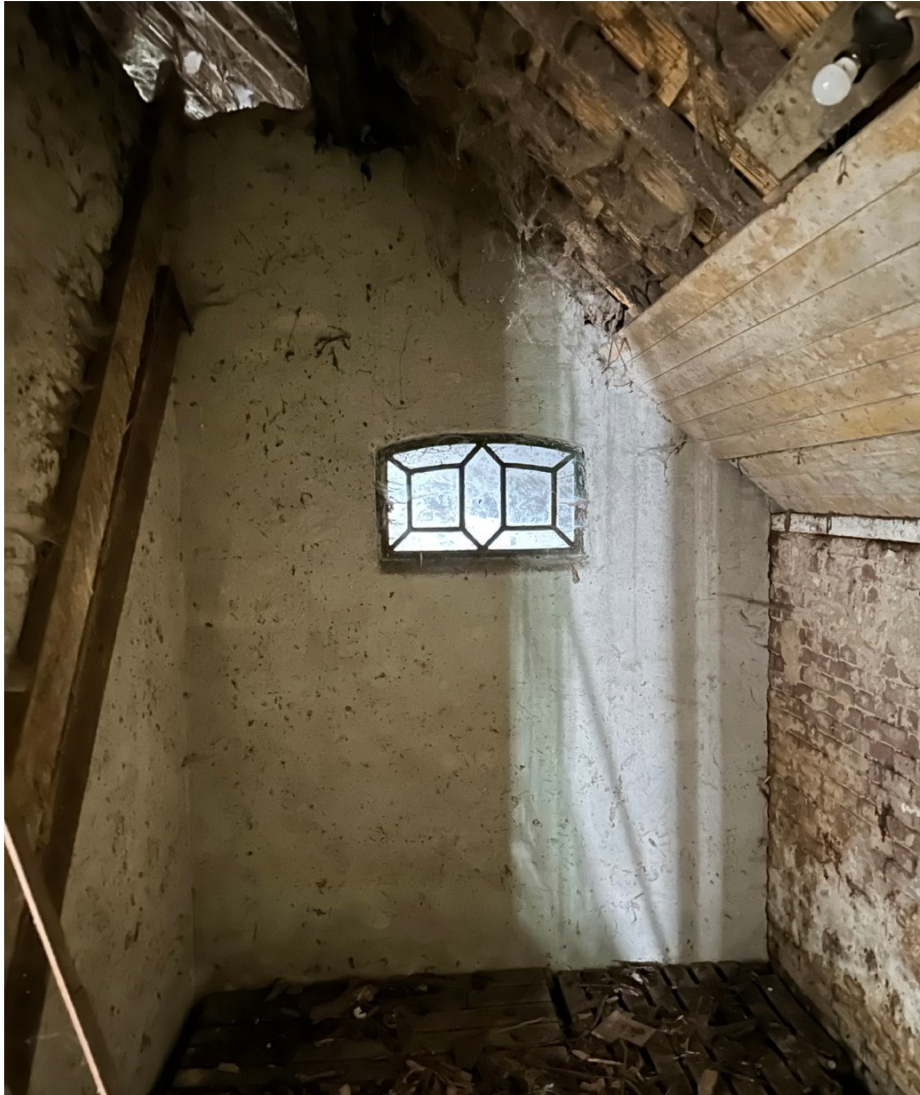
Afbeelding 80. Ruimte 0.11, het raampje geeft uit naar ruimte 0.15. Het ijzeren raam is gelijkaardig aan de ramen die in Ruimte 0.10 voorkomen. Deze wand is niet ingetekend in de plannen van 1983 dit zou een latere invulling kunnen zijn. Het zou ook deel kunnen zijn van de aanpassingen in 1983, toch lijkt de uitvoering eerder op een uitvoering voor 1983 te wijzen dan erna. Vermoedelijk zal deze situatie toch in 1983 zijn ontstaan.

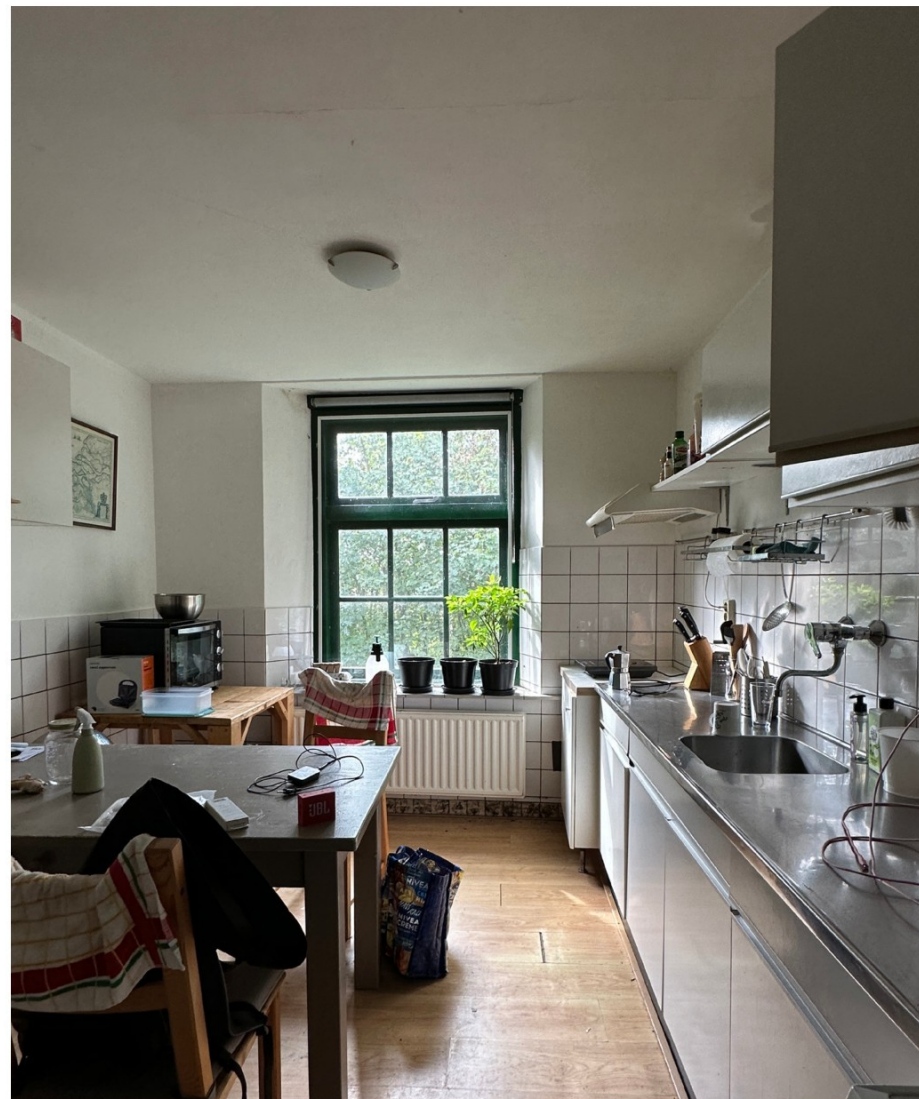
Afbeelding 83. Ruimte 0.06, de keuken, deze ruimte staat niet getekend op de plannen van 1983, maar zal wel rond die tijd tot stand gekomen zijn. Dit is ook merkbaar aan de interieurafwerking.

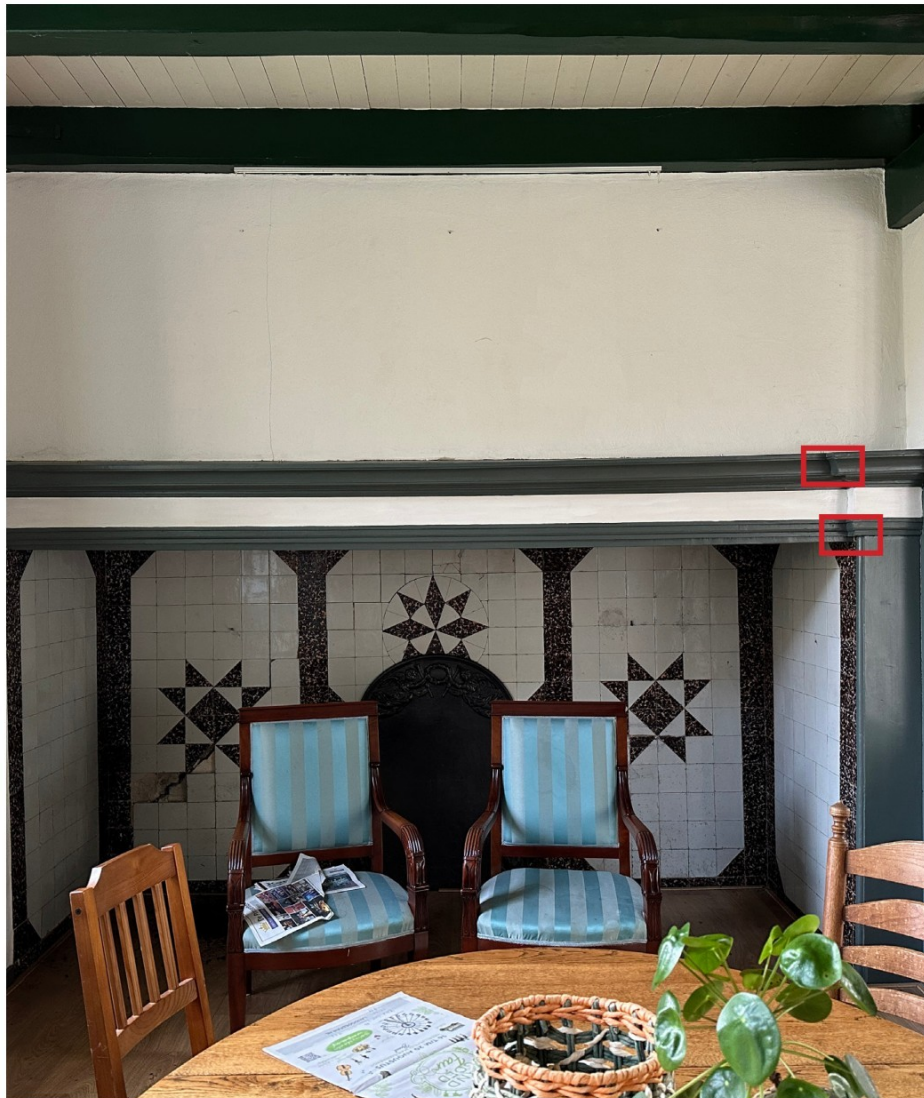
De grootste ruimte is de woonkamer-keuken (Ruimte 0.05). Deze ruimte is in haar huidige omvang pas na 1983 tot stand gekomen: tot dan bevond zich langs de westgevel (voorgevel) een gang die het verlengde was van de huidige gang. In de woonkamer staat er een grote schouw (Afbeelding 84, 86 en 87). Deze houten schouw was oorspronkelijk gehout met een rossige eiken of mahonie-achtige kleur en heeft daarna een aantal verschillende kleuren gehad: onder andere crèmewit, donkerrood, olijfgroen, donkergroen (als thans maar iets frisser) en de huidige kleur. Of daarmee de mahoniehouting de oorspronkelijke afwerking of een 19e-eeuwse afwerking is, valt niet met zekerheid te zeggen. De vuurplaats (het vuurgedeelte) van de schouw is voorzien monumentale tegels: met schildpadtegels die als het ware een soort pilasters vormen zijn vakken gecreëerd die voorzien zijn van witte tegels. In het midden zijn met schildpadtegels verschillende stermotieven gevormd. In het midden van de vuurplaats bevindt zich een gietijzeren haardplaat die voorzien is van bloemenranken en twee engelen die een lauwerkrans twee bazuinen vasthouden. Vermoedelijk dateert het geheel uit de 18e eeuw.

Afbeelding 84. Schouw in ruimte 0.05, de woonkamer met originele tegels en ijzeren haardplaat. Details van de afwerking van de schouw, afbeelding 80a en 80b (aangeduid op afbeelding).

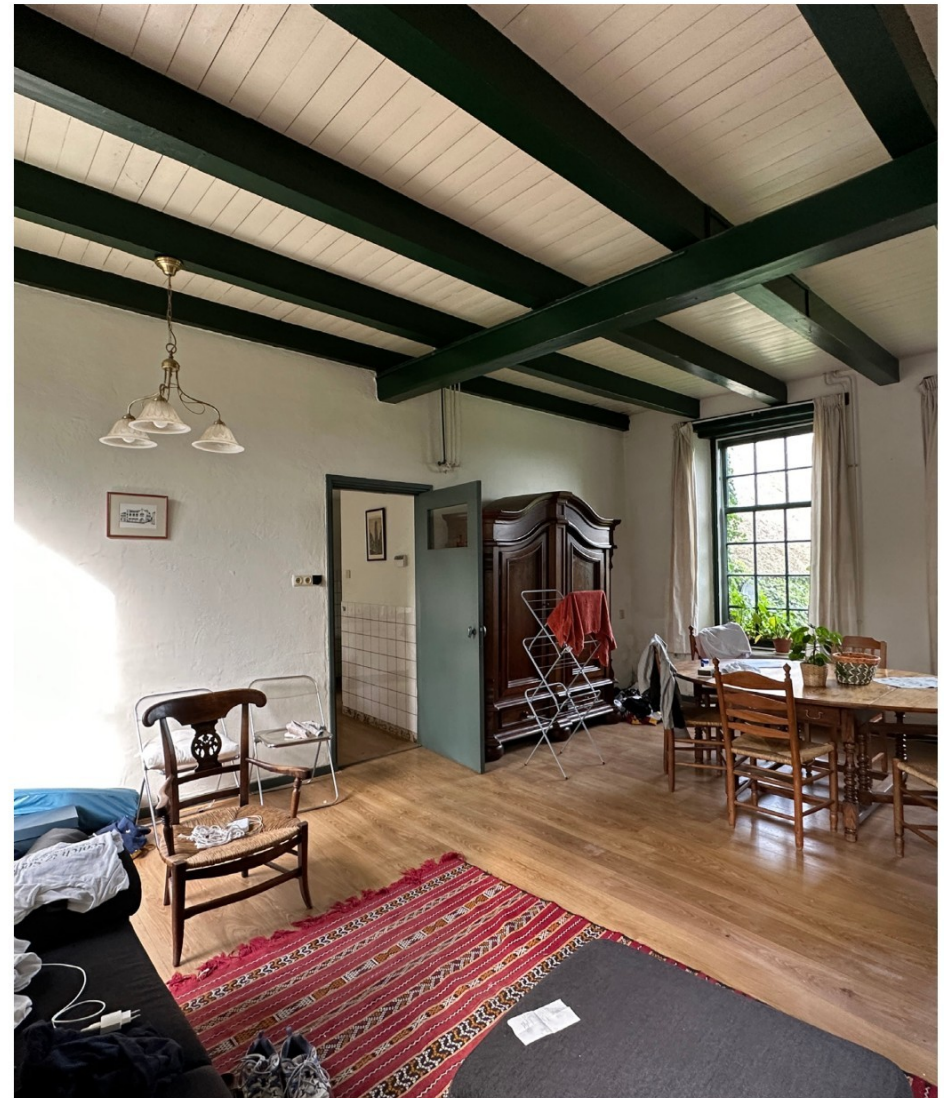
Afbeelding 85. Ruimte 0.05, de deur leidt naar ruimte 0.06. De vloerbekleding (laminaat) van de woonkamer is van recente datum. Het vloerpeil blijkt verhoogd te zijn ten opzichte van de oorspronkelijke hoogte van de kamer. De ramen aan de rechter kan zijn ook van een latere fase.

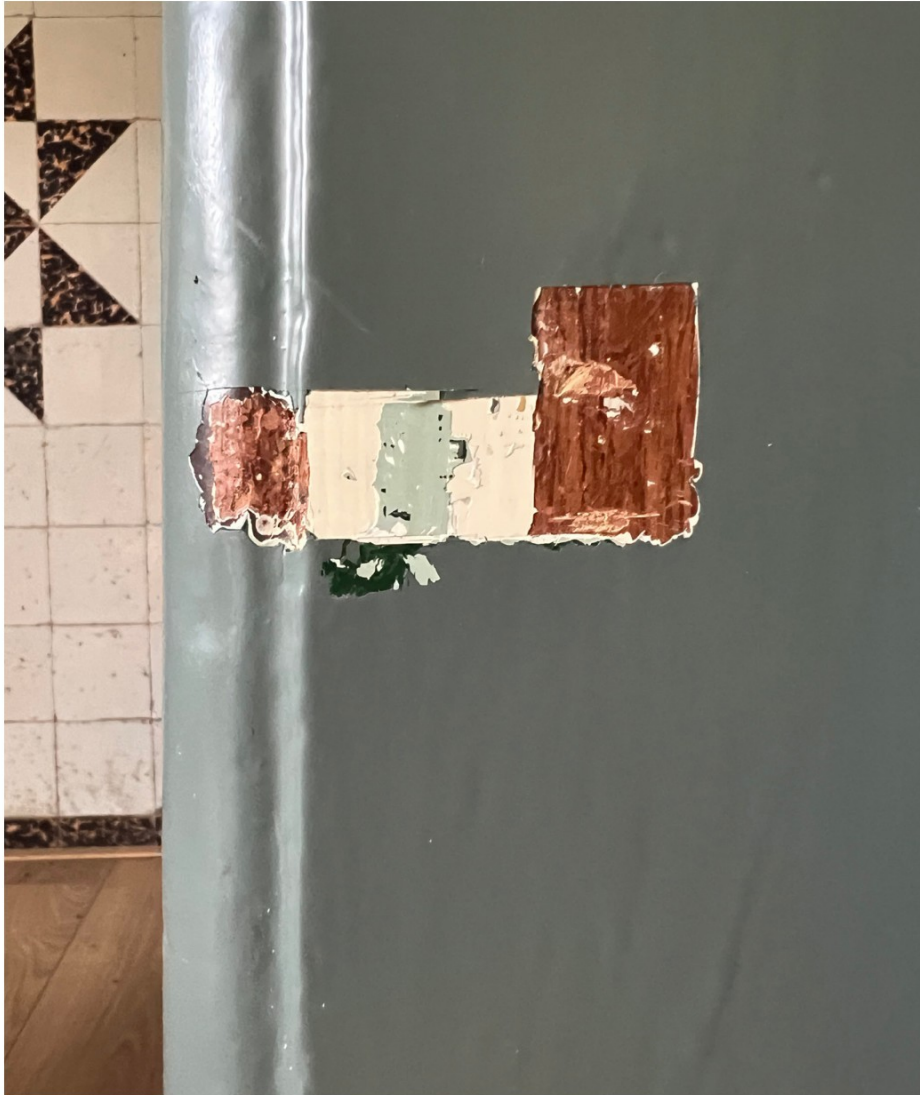
Afbeelding 86. Detail verflagen schouw in de woonkamer, ruimte 0.5. De schouw was volledig gehout, de latere lagen variëren tussen lichte en donker groene lagen, beige en witte lagen en ook een bordeaux verflaag.

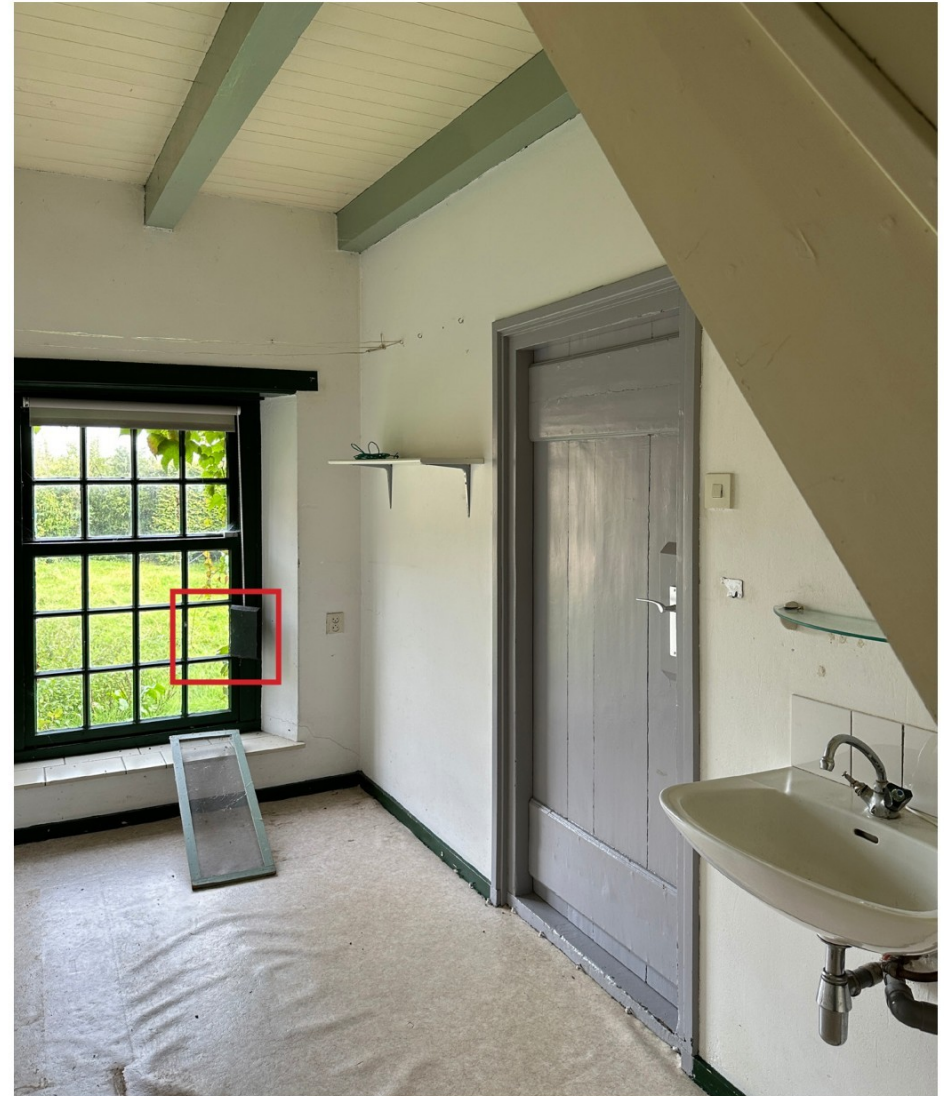
De volgende smalle ruimte (Ruimte 0.04; Afbeelding 89) met dezelfde sobere afwerking herbergt ook de trap naar de eerste verdieping. De trap heeft een sobere detaillering en zal uit de tweede helft van de 20e eeuw dateren. Vermoedelijk zal oorspronkelijk ongeveer op deze locatie ook wel een trap geweest zijn, maar deze zal steiler geweest zijn. Naast de trap bevond zich volgens een tekening uit 1983 een luik naar een keldertje. Dat kon niet aangetroffen worden door vloefafwerkingen. Mogelijk bevond zich hier oorspronkelijk ook een trapje naar de kelder, maar sporen daarvan zijn niet aangetroffen. De kamer ruimte lijkt nog een oorspronkelijk raam te hebben. Opmerkelijk is het (recente) ventilatieluikje dat verwerkt is in de roedeverdeling.

Afbeelding 89. Ruimte 0.04, ruimte onder de trap. Deze ruimte lijkt nog een origineel raam te hebben. Ook is het ventilatie luikje in het raam merkwaardig. De opgeklampte houten deur zou uit de 18de of 19 eeuw kunnen dateren.

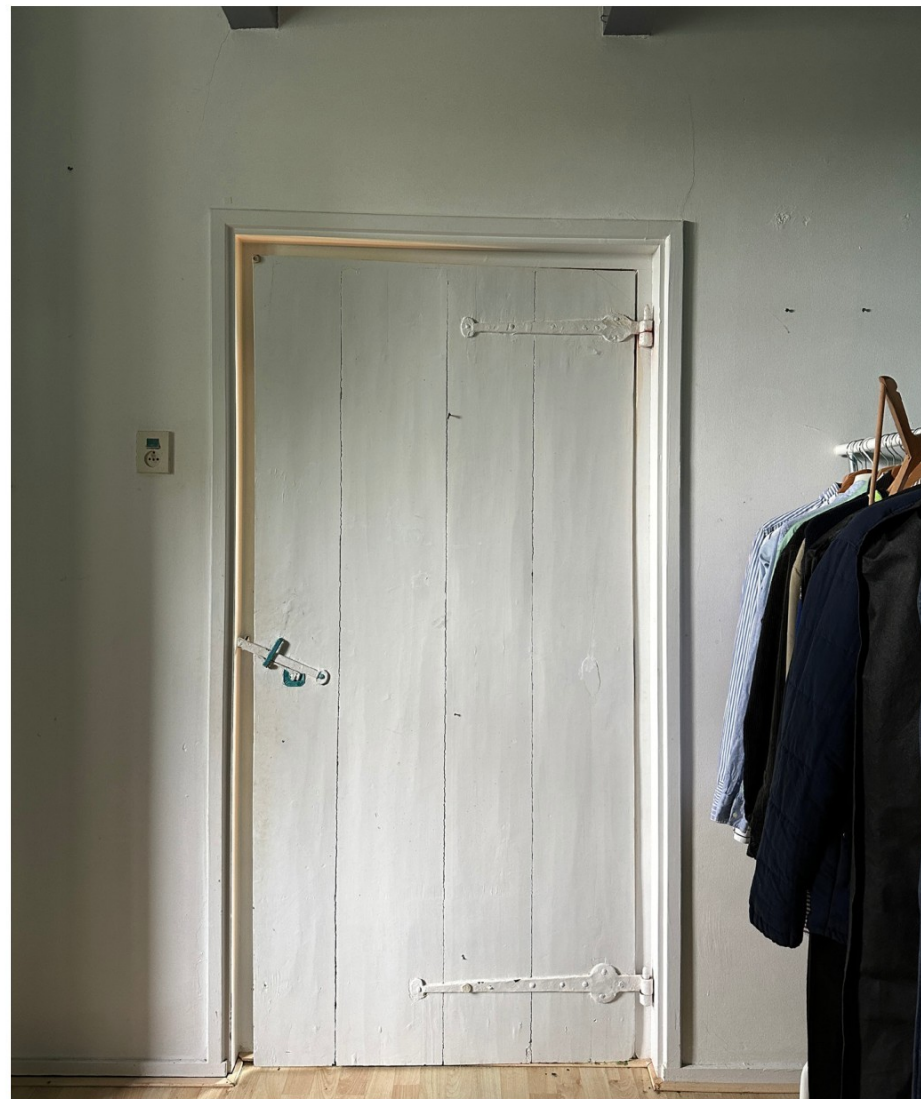
Afbeelding 91. Deur van ruimte 0.02 naar 0.01. Deze opgeklampte houten deur lijkt origineel te zijn (18e-eeuwse).

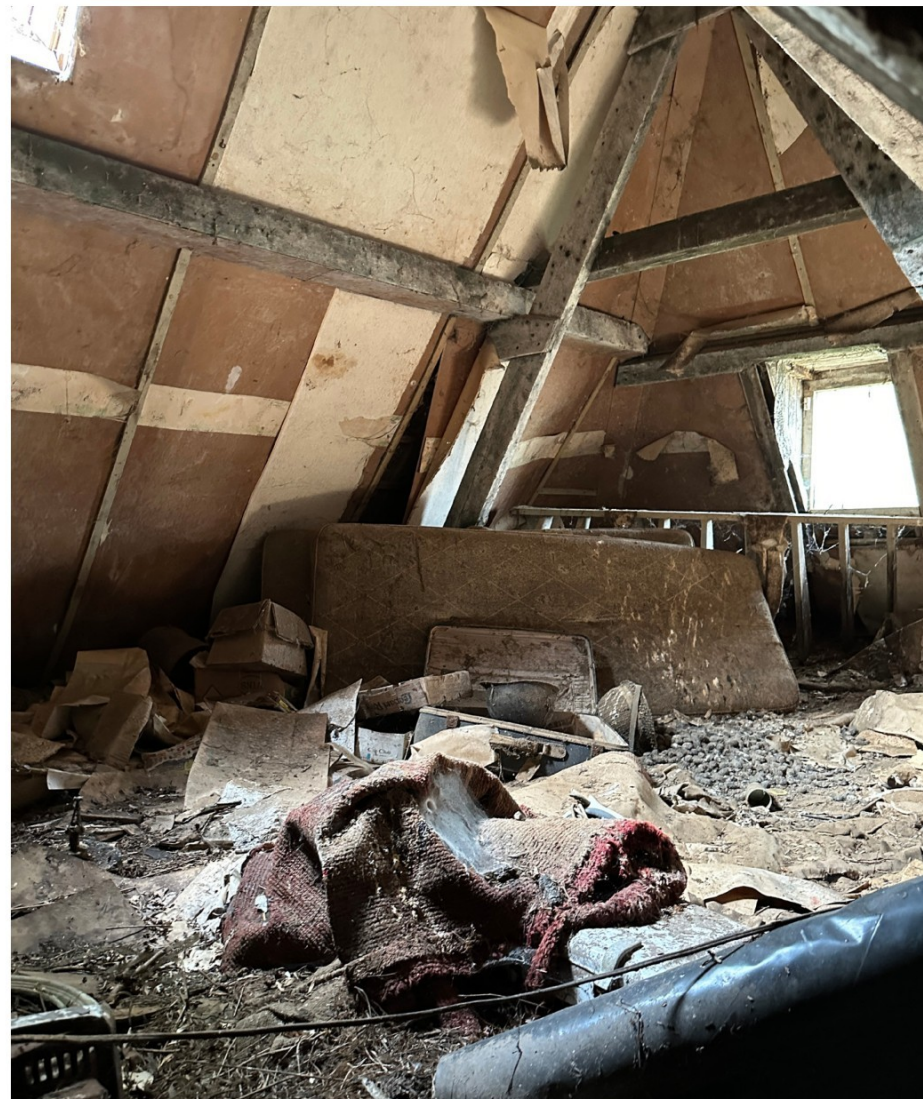
Afbeelding 96. Bergzolder, ruimte 1.4, deze ruimte bevindt zich boven ruimte 0.12. De ruimte is vanwege de slechte staat van de vloerconstructie niet te betreden. Het spant is zeer licht gedimensioneerd.

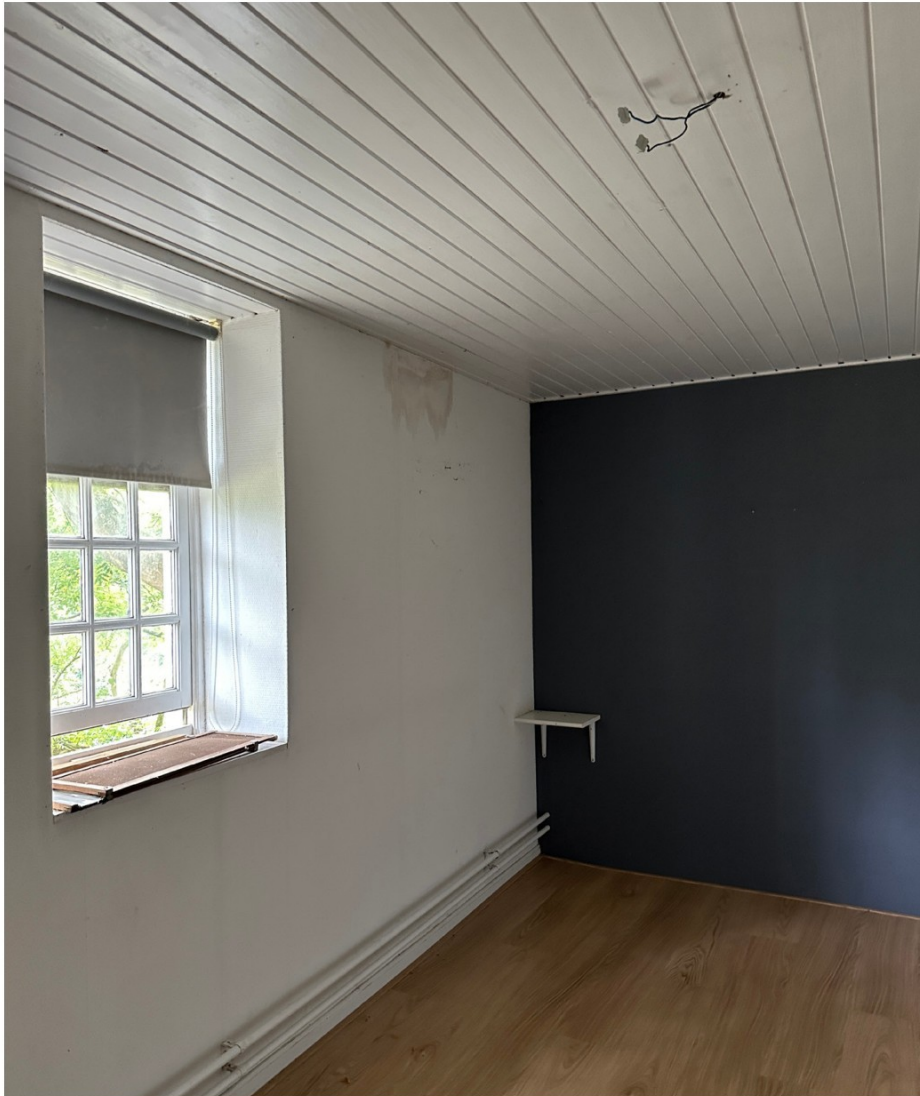
Afbeelding 97. Slaapkamer 1.1, met een recente interieur afwerking en vernieuwd raam.

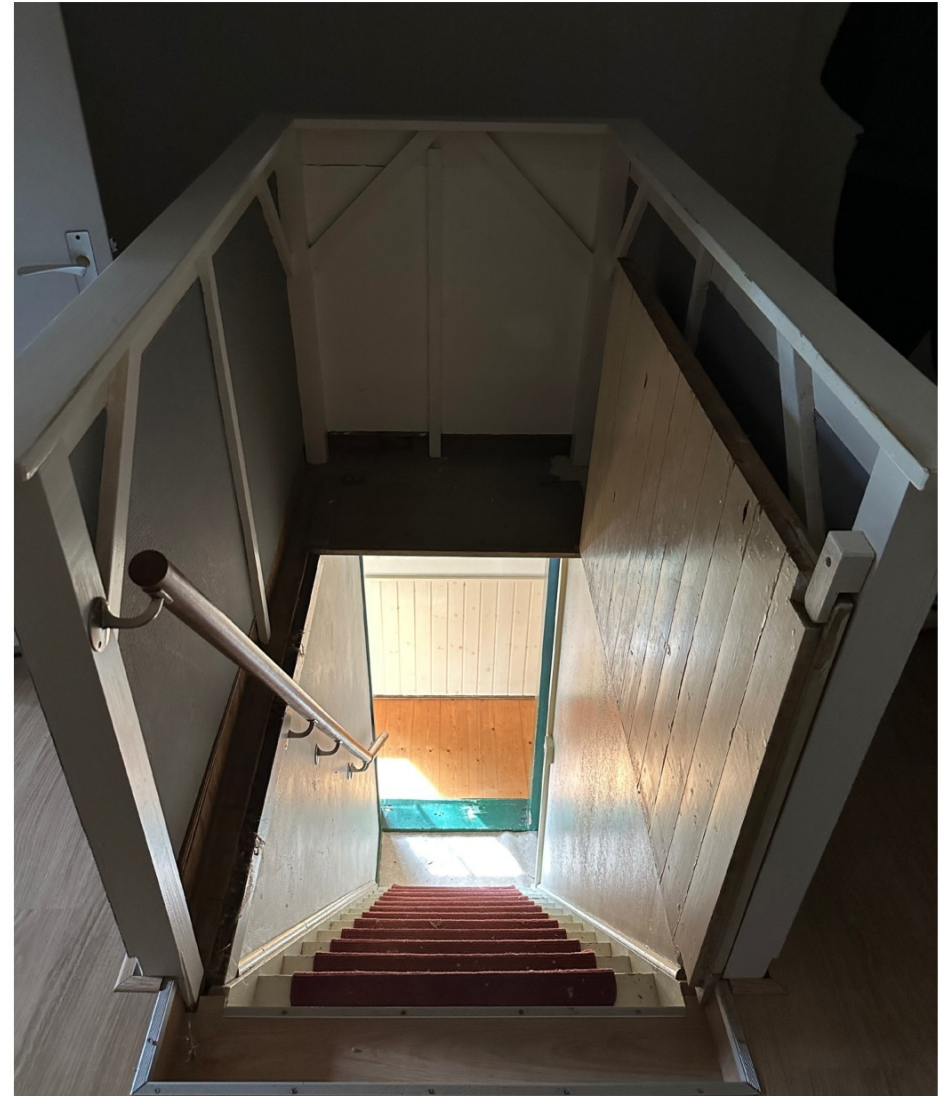
De andere helft van de zolderruimte is opgesplitst in twee ruimten, namelijk de slaapkamer en gang, (Ruimte 1.0 en 1.1). Deze hebben beide een nieuwe interieur afwerking. De trap die naar de zolder leidt zal uit de tweede helft van de 20e eeuw dateren. Opmerkelijk is dat deze trap vroeger met een luik afgesloten kon worden, wat ongetwijfeld met het voorkomen van trek en toch te maken zal hebben. Dit luik bestaat nog steeds maar door de aanwezigheid van de trapleuning kan deze niet meer gesloten worden. (Afbeelding 97 en 98). Voor het overige zijn de plafond en wanden voorzien van beplating en is er niets opmerkelijks te vermelden.

Afbeelding 98. Ruimte 1.0, deze trap is de verbinding tussen het gelijkvloers en de eerste verdieping van de woning. De trap dateert uit de 20<sup>ste</sup> eeuw. De trap kon oorspronkelijk gesloten worden door een luik die rechts van de trap zichtbaar is. Dit luik kan vandaag niet meer gesloten worden door de trapleuning die dus later geplaatst werd.

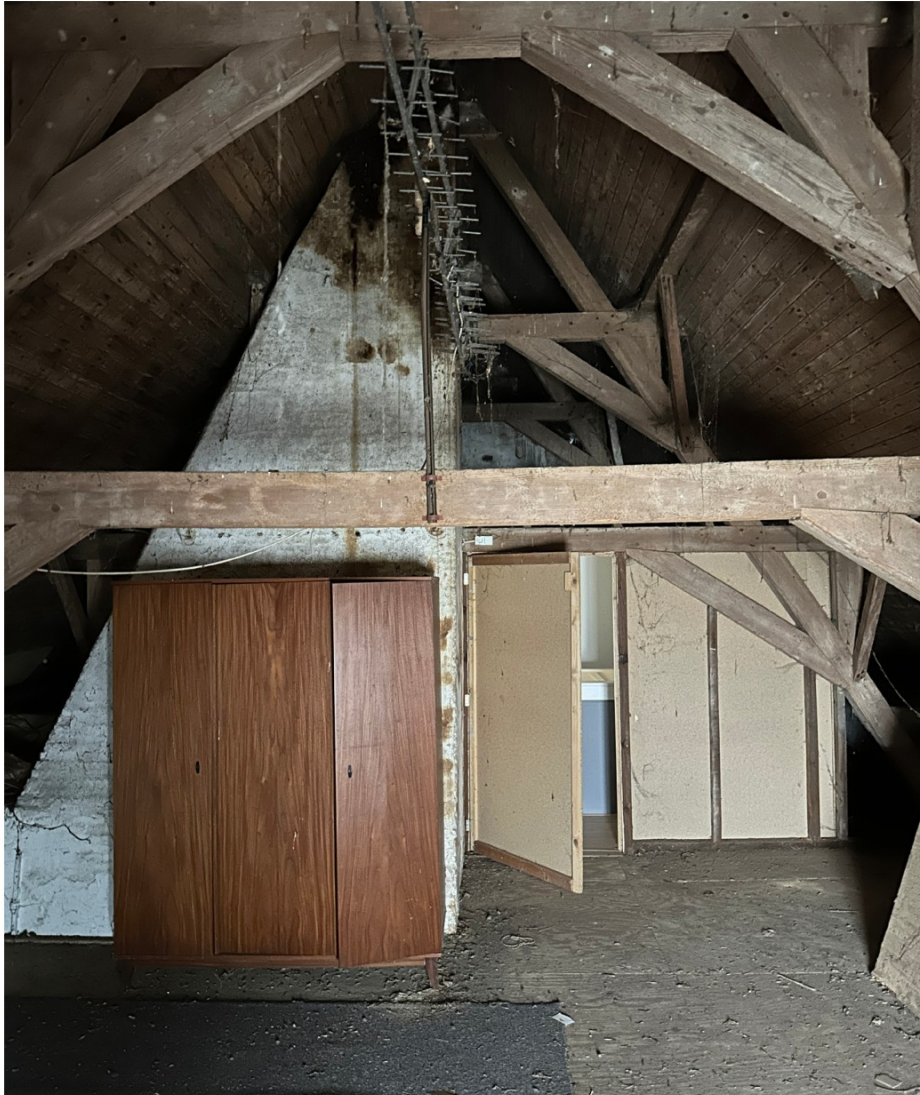
In de zolderruimte (Ruimte 1.2) zijn twee dakspanten en de gemetselde rookgasafvoer van de keukenschouw in metselwerk te zien. (Afbeelding 99). De zolderruimte is verdeeld in twee traveeën die geritmeerd worden door de dakspanten. Het dakspant is merkwaardig door zijn opbouw (Afbeelding 100). Het is namelijk een soort mengvorm van verschillende spanttypen, aangezien de stijl van het spantbeen (115x170) doorloopt tot aan de nokgording, maar de vorm van de spanten doet denken aan een dekbalkgebint. Volgen we de terminologie van G. Berends <sup>6</sup> dan zou het hier gaan om een driehoekspant met twee overkepte balken (115x165) die als trekplaat dienen, schoren (korbelen. 115x165) en extra overstekschoren (115x165) ter ondersteuning van de overkepte balk (115x165). De windveren meten 65x95. Op de verbindingen tussen korbelen en trekplaten na (gepend) zijn alle verbindingen genageld met gesmede nagels. Uit wanneer deze bijzondere spanten dateren, valt niets met zekerheid te zeggen. Ook de aanwezigheid van smal beschot wil niet al te veel zeggen; dit zal pas rond 1980 aangebracht zijn, samen met de nieuwe dakpannen in opnieuw verbeterde pannen. Omdat een referentie van vergelijkbare spanten ontbreekt, zullen de spanten uit de 18e of 19e eeuw dateren.

Afbeelding 99. Bergzolder, ruimte 1.03. Zolderruimte met gepleisterde bakstenen rookgasafvoer van de leefruimte. De zolder bestaat uit vier traveeën. Het dakspant heeft een vrij unieke compositie, zie detail Afbeelding 95.

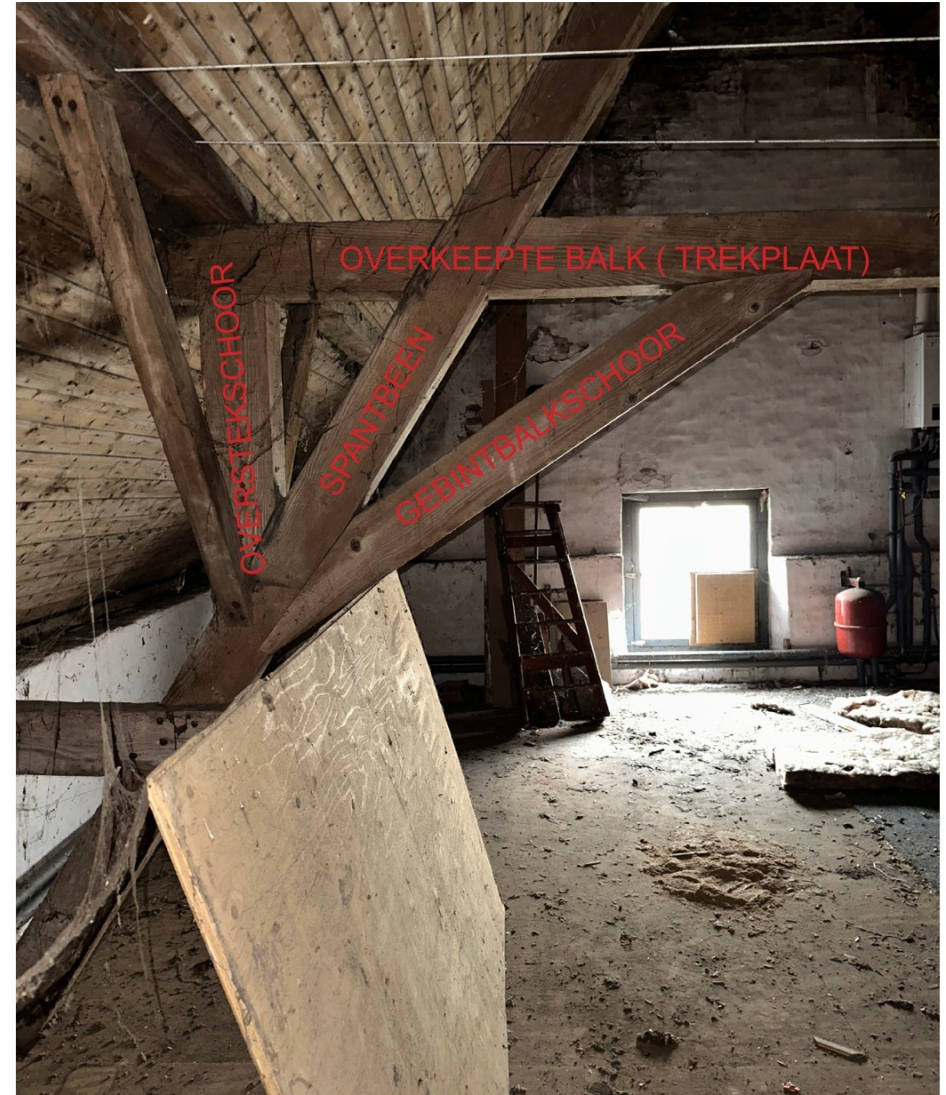
Afbeelding 100. Bergzolder, ruimte 1.2. De compositie van de gebintbalkschoor, overstekerschoor en spantbeen komt niet vaak voor. De ankerbalk en jukbeen zijn in een halfhoutse overkeping met elkaar verbonden.
