# *Bomen Effect Analyse*

→ Vossenhol  
Bemmel

| Kenmerk klant | Bomen Effect Analyse Vossenhol, Bemmelen |
| Projectnummer | PFBV 25 030 FB |

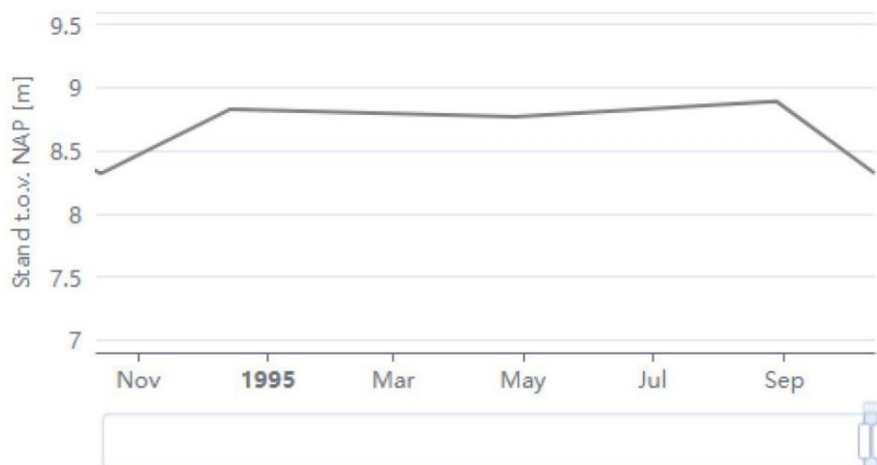
Figuur 3.3 [Grondwaterstanden](#)

Uit de gegevens van het DINO-loket blijkt dat de grondwaterstand zich op ongeveer 0,7 tot 1 meter onder maaiveld bevindt. Dit verklaart dan ook de Gleyverschijnselen die in de grondboring zijn aangetroffen. De bomen hebben dan ook gedurende het gehele jaar toegang tot het grondwater

aangaande de vochtvoorziening. Aan de andere kant wordt de doorwortelbare ruimte van de groeiplaats beperkt door de anaerobe omstandigheden door de hoge grondwaterstand.

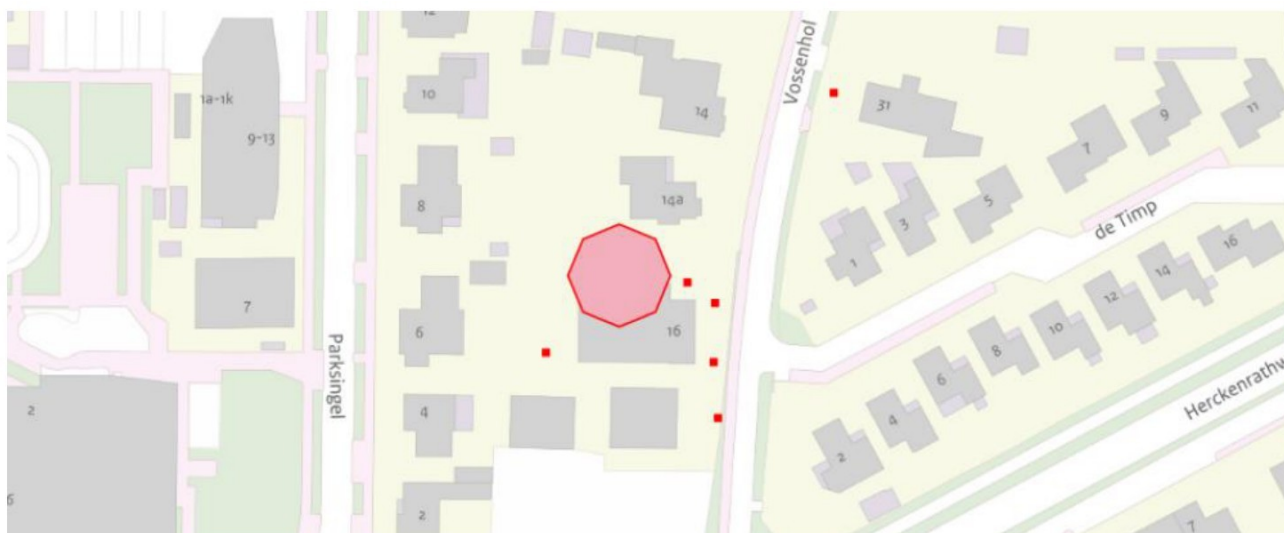
Figuur 3.4 Waardevolle bomen binnen het projectgebied

Het projectgebied bevindt zich in de gemeente Lingewaard. De gemeente heeft een lijst met waardevolle of monumentale bomen vastgesteld. Binnen het projectgebied zijn de bomen met de boomnummers **5, 6, 7, 8 en 10** opgenomen op de lijst van monumentale bomen.
