## ASBESTINVENTARISATIE

Het bedrijfspand, de bovenwoningen en de  
bijgebouwen

**Bergakkerweg 36**

**Nunspeet**

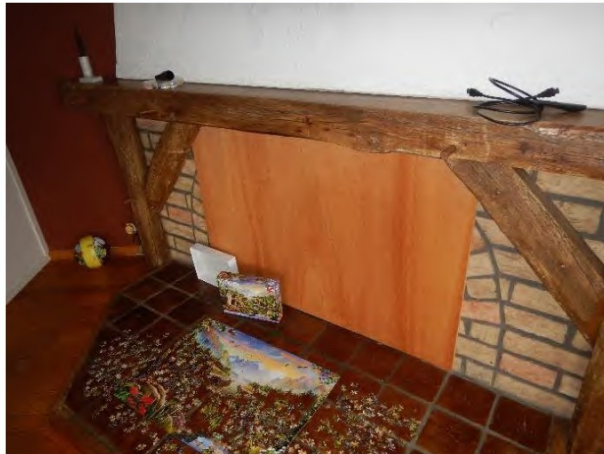
De schoorsteen is niet beoordeeld

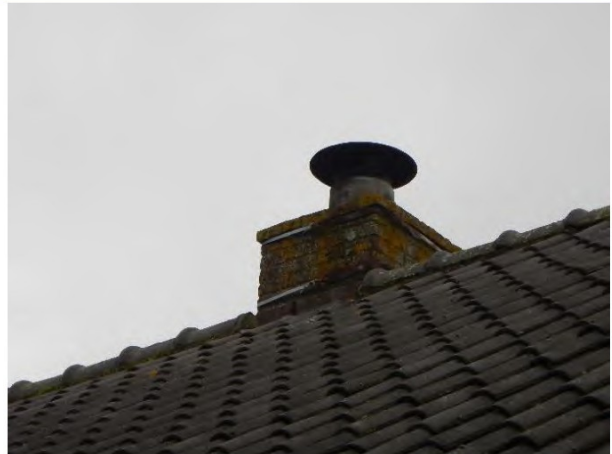
In en op de schoorsteen zijn mogelijk ook asbesthoudende materialen aanwezig (buis en regenkap). Deze bevinden zich op hoogte en in een gesloten schoorsteen.

Op en in de schoorsteen is vermoedelijk een asbesthoudende buis en regenkap aanwezig

Voorafgaand aan de sloopmelding en sloop van de panden moet een aanvullende asbestinventarisatie met destructief onderzoek worden uitgevoerd ter plaatse van de hierboven genoemde beperkingen.

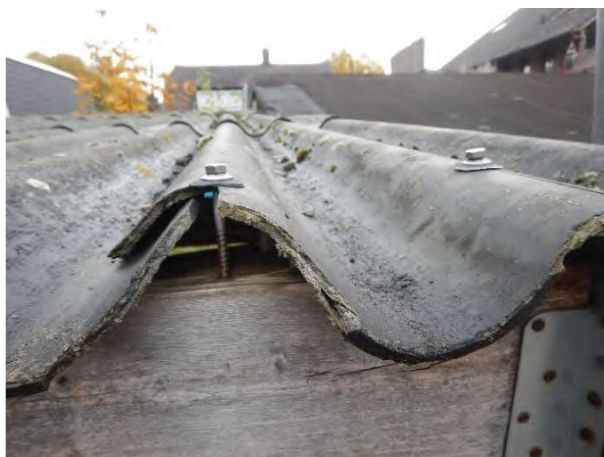
De golfplaten op het afdak zijn niet asbestverdacht
