**Rapportage asbestinventarisatie  
conform certificatieschema asbestinventarisatie en asbestverwijdering**

**Projectnummer: 26.068**

**Het schoolgebouw aan de Zonnebloemstraat 25 te Barneveld**

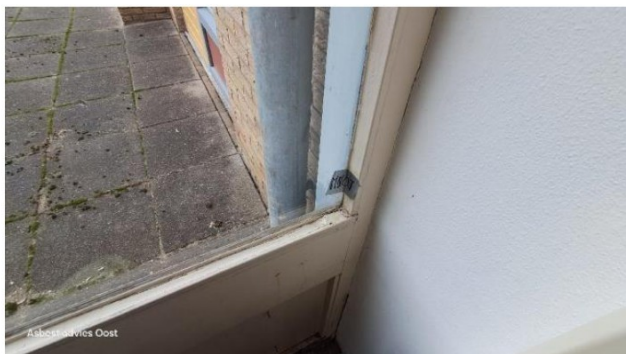
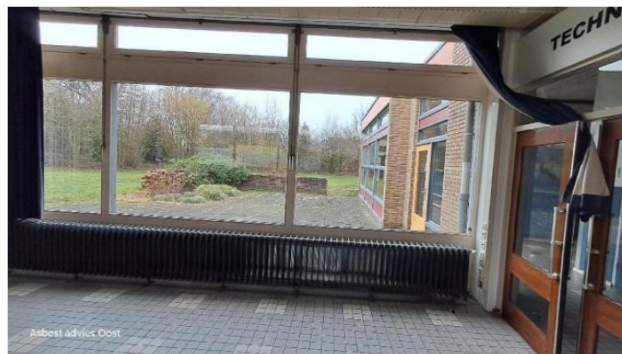
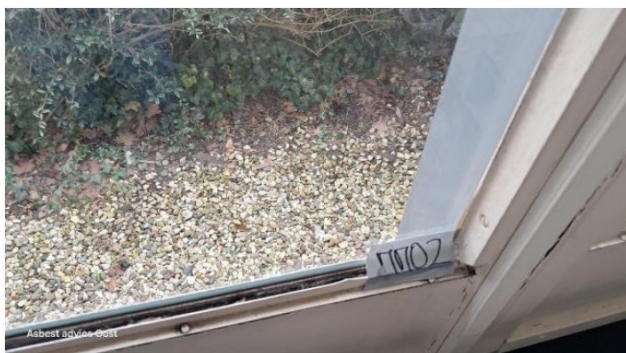
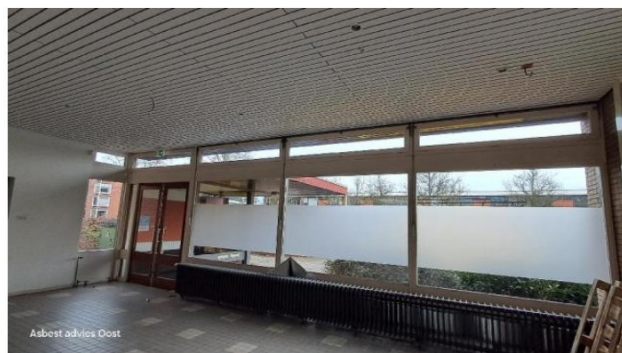
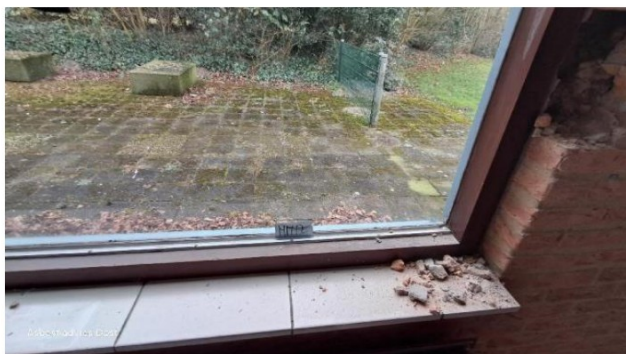
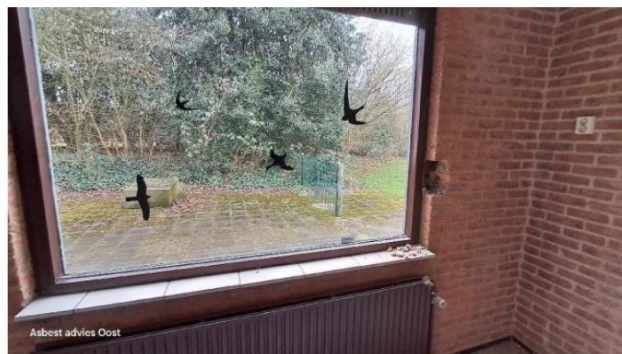
| <b>Asbesthoudend</b> | nee | <b>Asbestsoort</b> | N.a; N.a; N.a |
| <b>Analysecertificaat</b> | 26.005874/0 | <b>Percentage</b> | <0,1%; <0,1%; <0,1% |

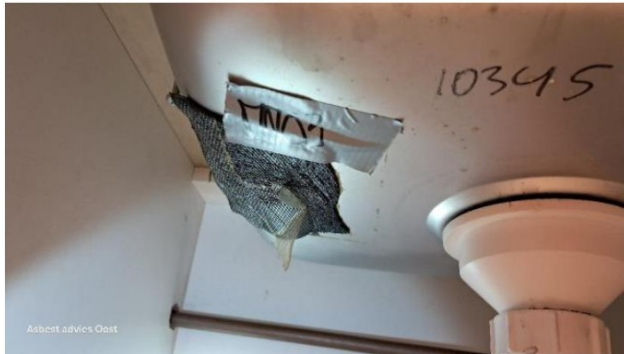
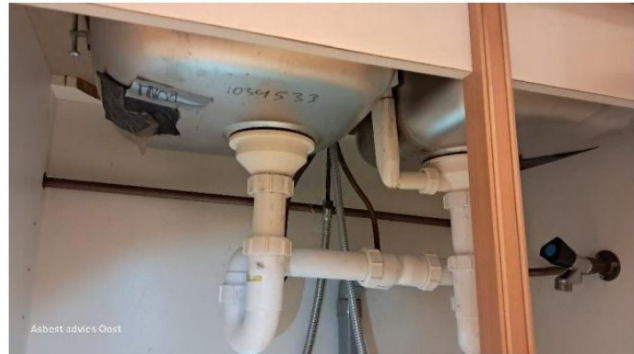
**Toepassing 2: bitumenslabbe**

| <b>Locatie</b> | keuken | <b>Verdieping</b> | Begane grond |
| <b>Asbesthoudend</b> | nee | <b>Asbestsoort</b> | N.a |
| <b>Analysecertificaat</b> | 26.005874/0 | <b>Percentage</b> | <0,1% |

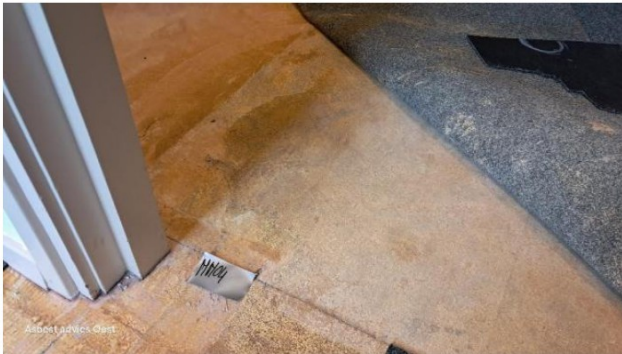
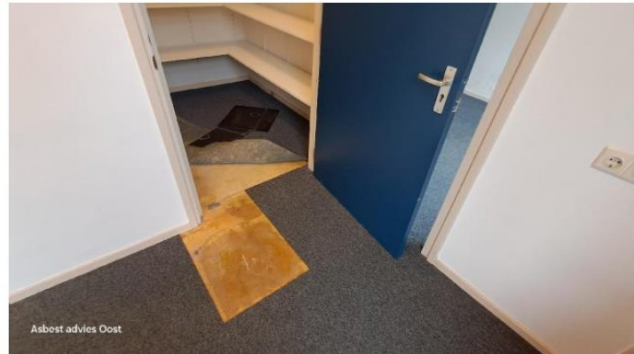
**Toepassing 3: vinylzeil met lijmlaag**

| <b>Locatie</b> | kantoor | <b>Verdieping</b> | begane grond |
| <b>Asbesthoudend</b> | nee | <b>Asbestsoort</b> | N.a |
| <b>Analysecertificaat</b> | 26.005874/0 | <b>Percentage</b> | <0,1% |

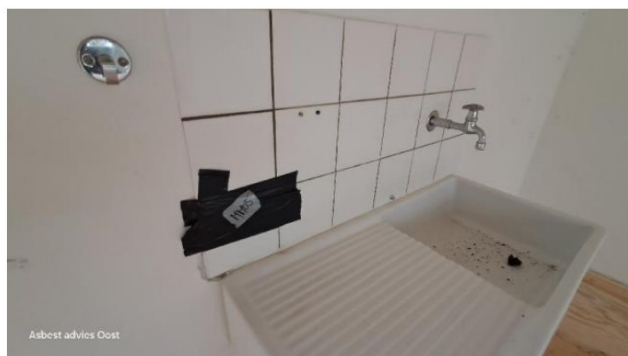
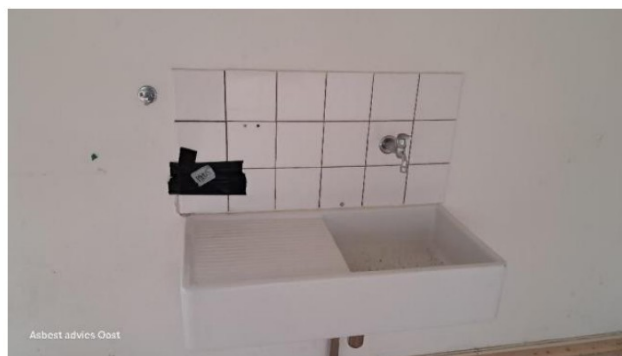
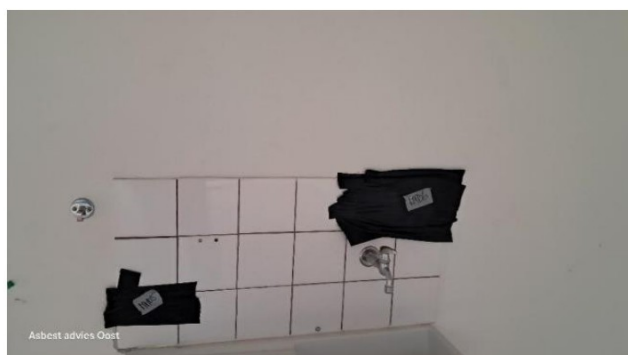
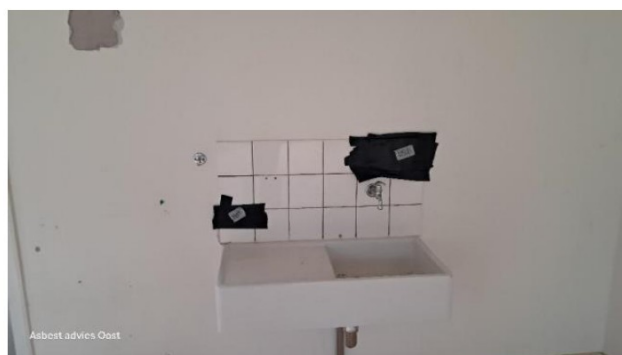
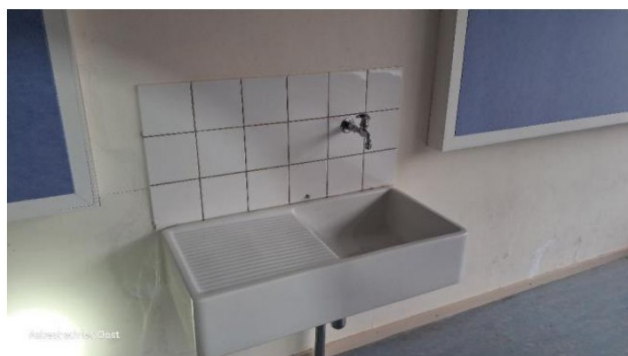
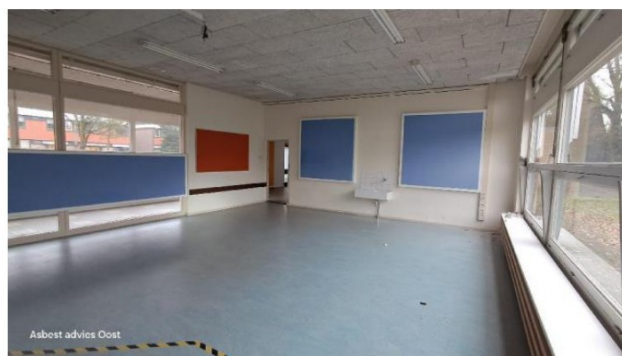
**Toepassing 4: tegellijm wand**

| <b>Asbesthoudend</b> | nee | <b>Asbestsoort</b> | N.a; N.a |
| <b>Analysecertificaat</b> | 26.005874/0 | <b>Percentage</b> | <0,1%; <0,1% |

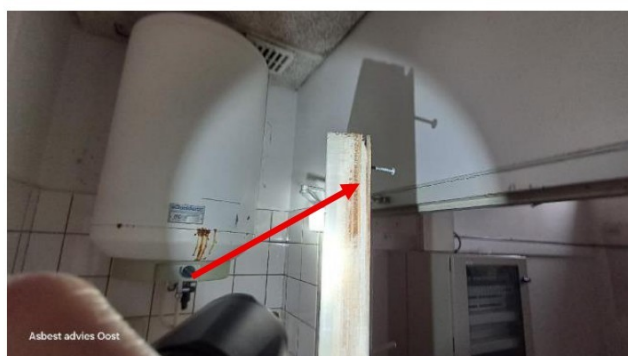
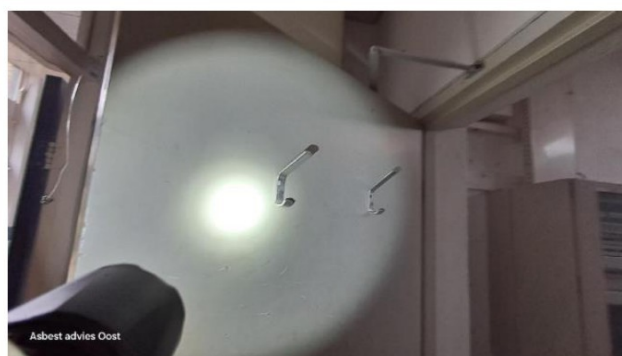
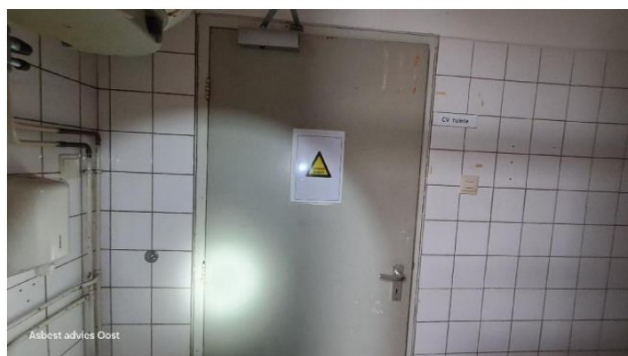
**Toepassing 5: vlakke beplating in deur**

| Nummer | Omschrijving | Ruimte | Risico-klasse | Afmeting | Aanbeveling |
|---|---|---|---|---|---|
| 5 | vlakke beplating in deur | CV ruimte | 1 binnensanering | 1 stuks | Zie H4.2 |

| <b>Hoeveelheid</b> | 1 stuks | <b>Bevestiging</b> | verwerkt |
| <b>Bereikbaarheid</b> | goed | <b>Risicoklasse</b> | 1 binnensanering |

| <b>Aanbevelingen</b> | Geen direct risico, bron verwijderen voorafgaand aan renovatie en/of sloop. |

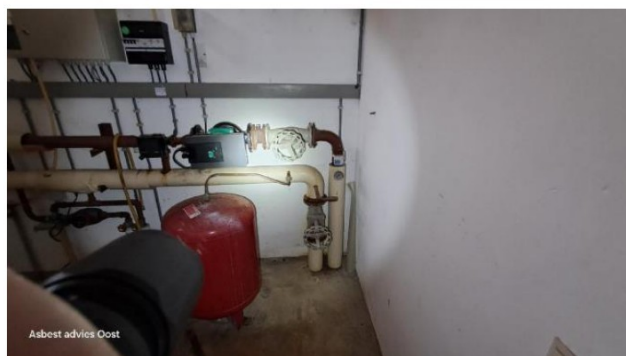
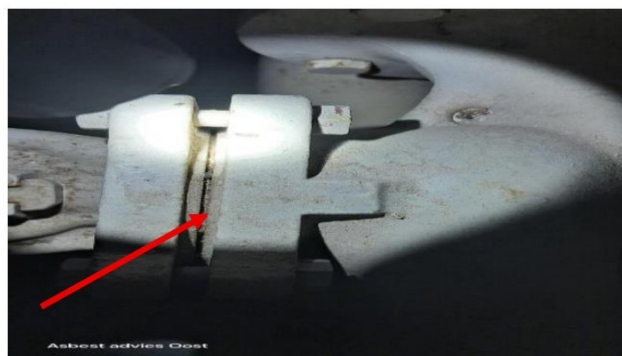
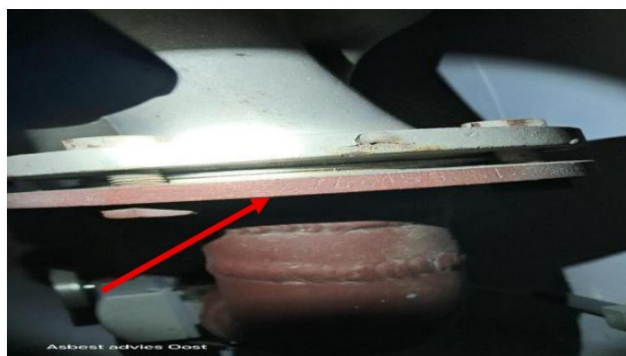
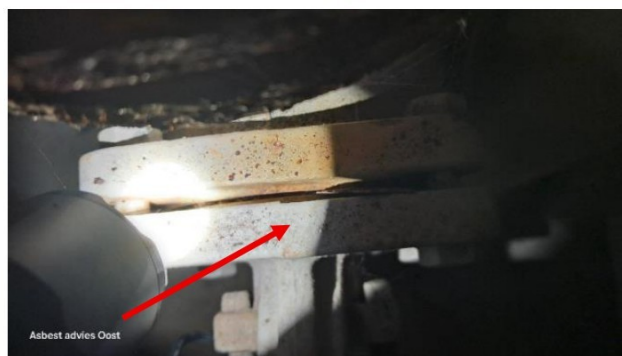
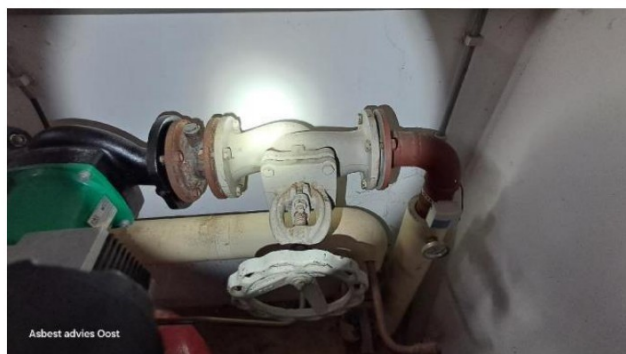
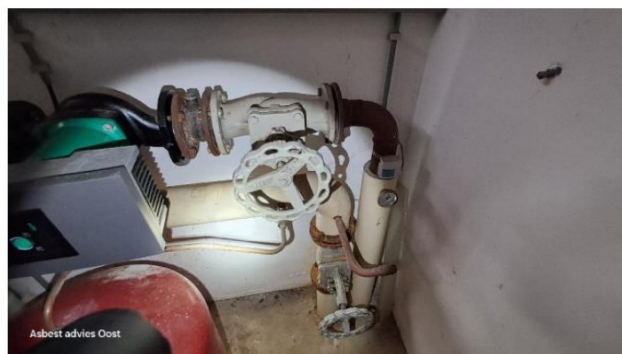
| Nummer | Omschrijving | Ruimte | Risico-klasse | Afmeting | Aanbeveling |
|---|---|---|---|---|---|
| 6 | flenspakkingen | CV ruimte | 2 binnensanering | 6 stuks | Zie H4.2 |

| <b>Hoeveelheid</b> | 6 stuks | <b>Bevestiging</b> | geklemd tussen flenzen |
| <b>Bereikbaarheid</b> | slecht | <b>Risicoklasse</b> | 2 binnensanering |

| <b>Aanbevelingen</b> | Geen direct risico, bron verwijderen voorafgaand aan renovatie en/of sloop. |

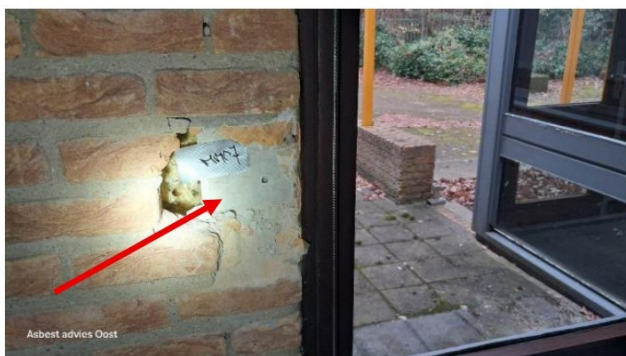
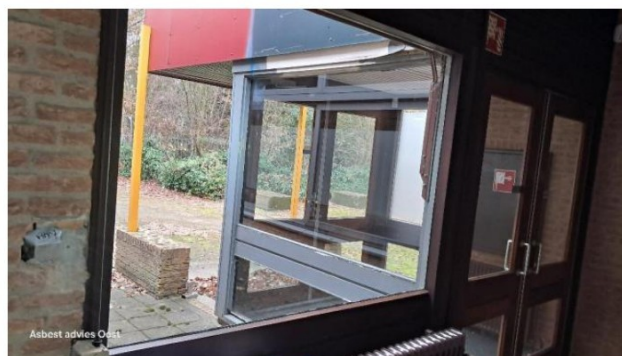
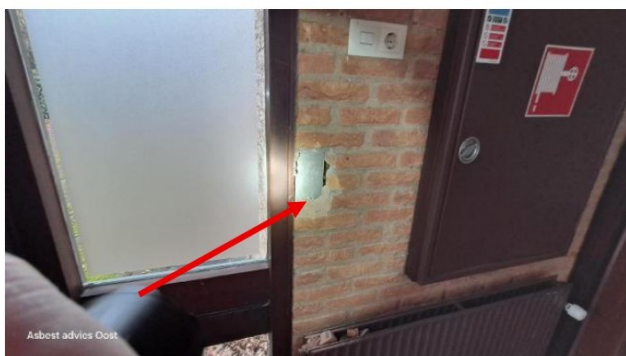
| Nummer | Omschrijving | Ruimte | Risico-klasse | Afmeting | Aanbeveling |
|---|---|---|---|---|---|
| 7 | stelstroken | uitgang linkerkant schoolgebouw | 2 buitensanering | 2 stuks | Zie H4.2 |

| <b>Hoeveelheid</b> | 2 stuks | <b>Bevestiging</b> | gespijkerd |
| <b>Bereikbaarheid</b> | slecht | <b>Risicoklasse</b> | 2 buitensanering |

| <b>Opmerkingen</b> | De stelstroken zijn alléén aangetroffen bij de uitbouw (uitgang) aan de linkerkant van het gebouw (zorg en welzijn) |

| <b>Aanbevelingen</b> | Geen direct risico, bron verwijderen voorafgaand aan renovatie en/of sloop. |

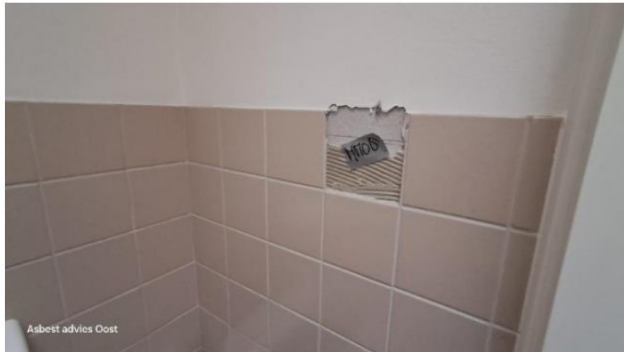
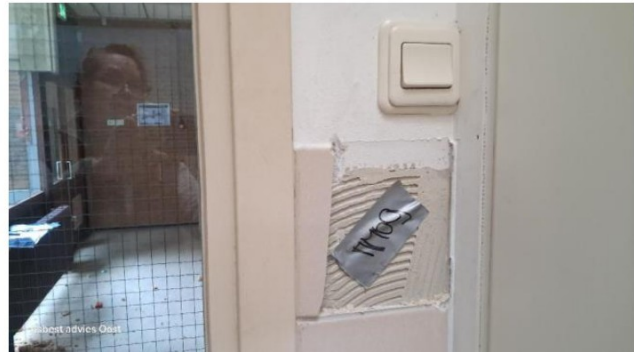
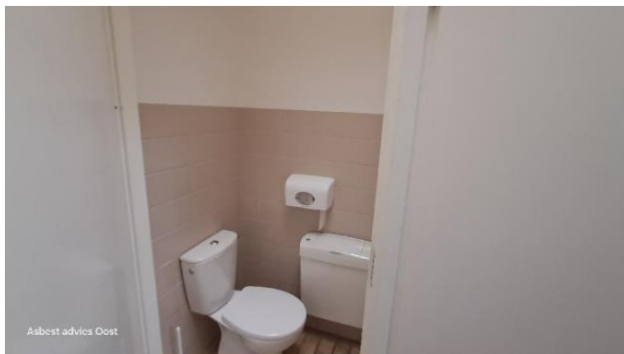
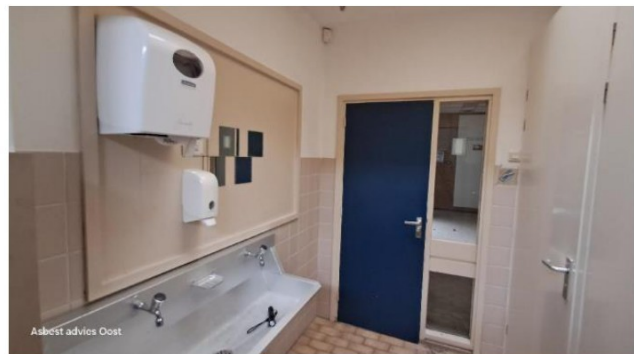
| <b>Asbesthoudend</b> | nee | <b>Asbestsoort</b> | N.a; N.a |
| <b>Analysecertificaat</b> | 26.005874/0 | <b>Percentage</b> | <0,1%; <0,1% |

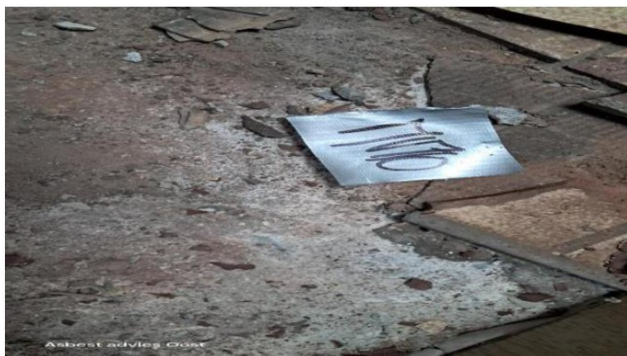
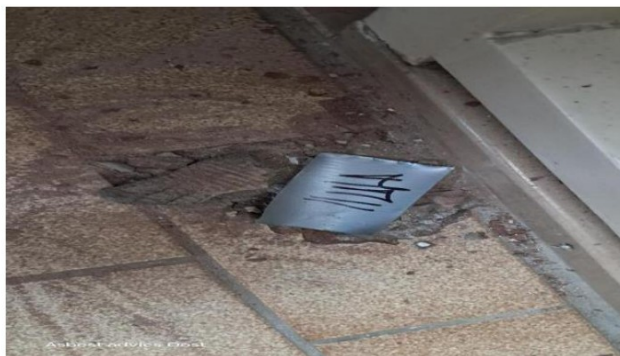
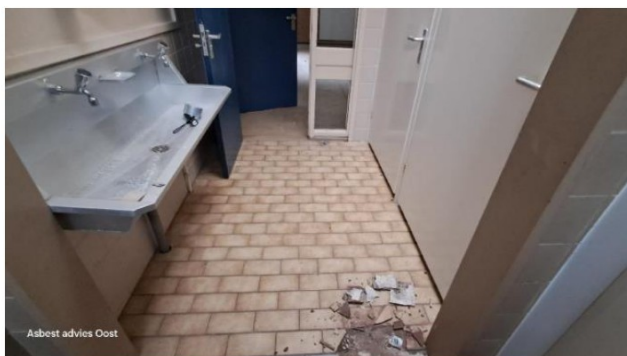
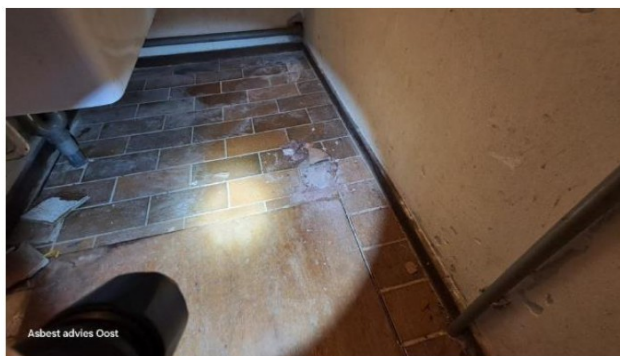
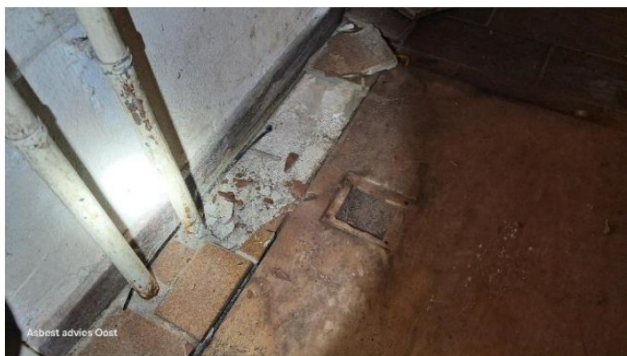
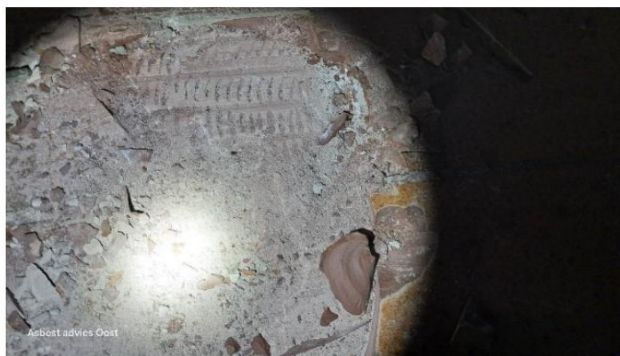
**Toepassing 9: tegellijm vloer**

| <b>Asbesthoudend</b> | nee | <b>Asbestsoort</b> | N.a; N.a |
| <b>Analysecertificaat</b> | 26.005874/0 | <b>Percentage</b> | <0,1%; <0,1% |

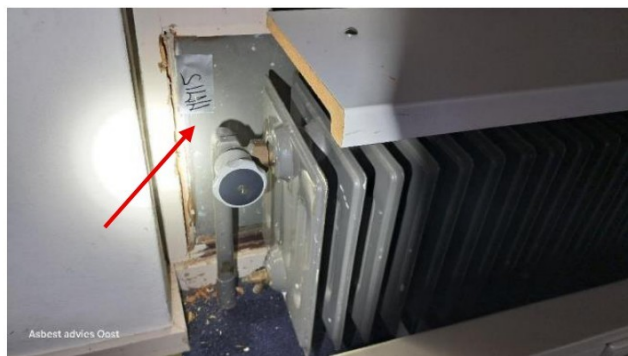
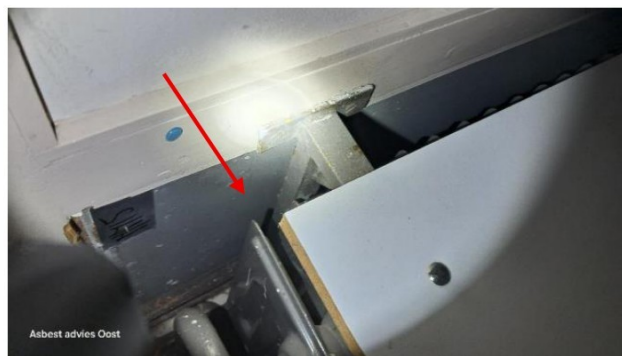
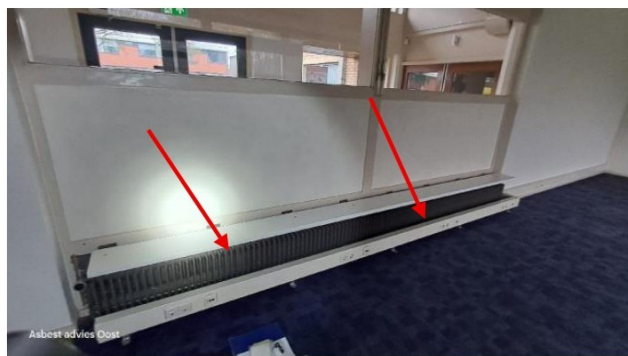
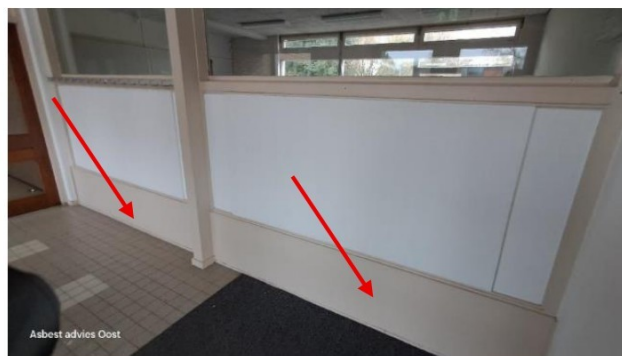
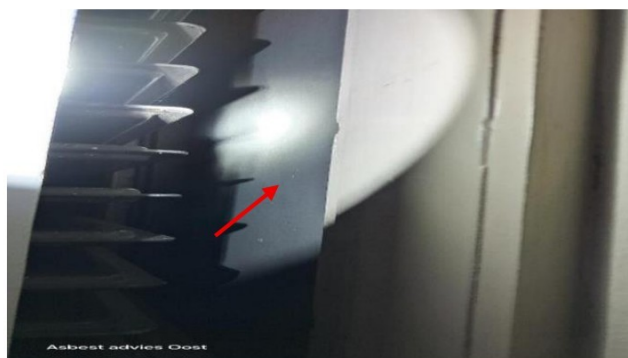
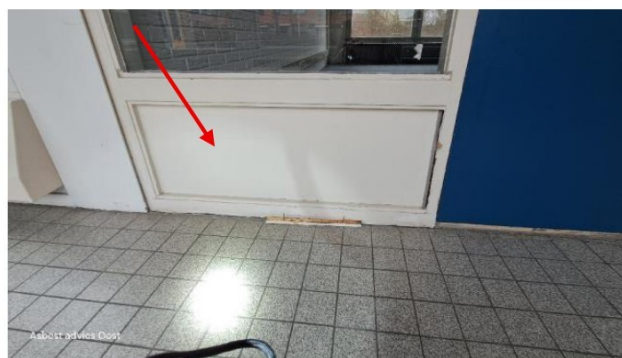
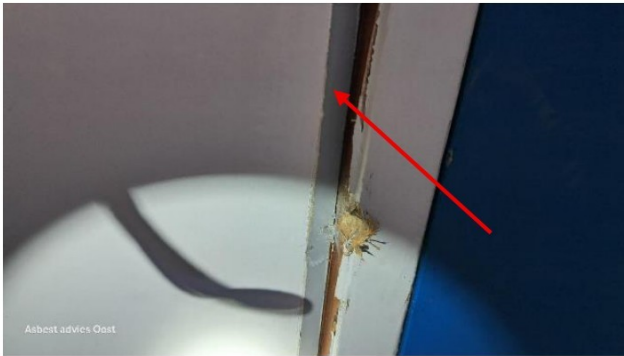
**Toepassing 11: vlakke beplating/board panelen**

| <b>Locatie</b> | divers | <b>Verdieping</b> | Begane grond |
| <b>Monstercode</b> | MM15 | <b>Soort materiaal</b> | vlakke beplating/board |
| <b>Asbesthoudend</b> | ja | <b>Asbestsoort</b> | Amosiet; Chrysotiel |
| <b>Analysecertificaat</b> | 26.005874/0 | <b>Percentage</b> | 15-30%; 2-5% |
| <b>Hechtgebondenheid</b> | niet-hechtgebonden | <b>Beschadiging</b> | niet |
| <b>Hoeveelheid</b> | 3 stuks | <b>Bevestiging</b> | geklemd en gekit met latten |
| <b>Bereikbaarheid</b> | goed | <b>Risicoklasse</b> | 2A binnensanering |
| <b>Overige vindplaatsen</b> | binnen bij 1 lokaal rechterkant en bij 1 oud gevelkozijn linkerkant gebouw | | |

| <b>Aanbevelingen</b> | Geen direct risico, bron verwijderen voorafgaand aan renovatie en/of sloop. |

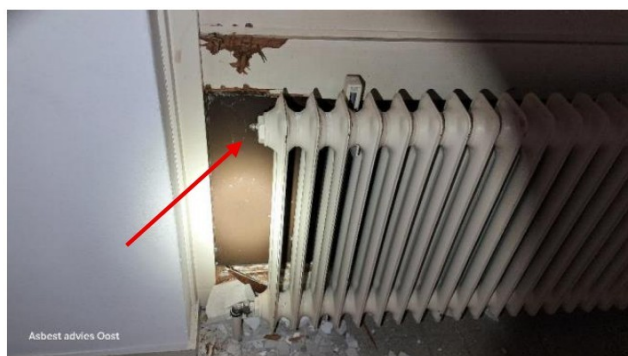
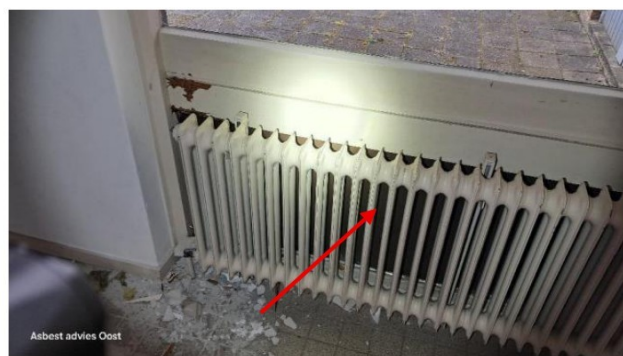
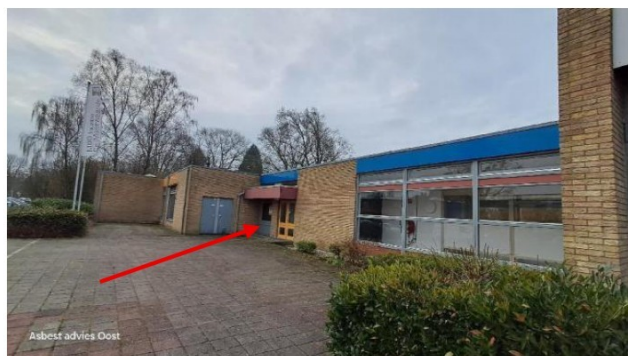
**Toepassing 12: vlakke beplating/board gevelpaneel**

| <b>Locatie</b> | divers | <b>Verdieping</b> | Begane grond |
| <b>Monstercode</b> | vm van MM15 | <b>Soort materiaal</b> | vlakke beplating |
| <b>Asbesthoudend</b> | ja | <b>Asbestsoort</b> | Amosiet; chrysotiel |
| <b>Analysecertificaat</b> | 26.005874/0 | <b>Percentage</b> | 15-30%; 10-15% |
| <b>Hechtgebondenheid</b> | niet-hechtgebonden | <b>Beschadiging</b> | niet |
| <b>Hoeveelheid</b> | 1 stuks | <b>Bevestiging</b> | geklemd en gekit met latten |
| <b>Bereikbaarheid</b> | goed | <b>Risicoklasse</b> | 2A buitensanering |
| <b>Overige vindplaatsen</b> | binnen bij 2 lokalen rechterkant en linkerkant gebouw | | |

| <b>Aanbevelingen</b> | Geen direct risico, bron verwijderen voorafgaand aan renovatie en/of sloop. |
