**Rapportage asbestinventarisatie  
conform certificatieschema asbestinventarisatie en asbestverwijdering**

**Projectnummer: 26.068**

**Het schoolgebouw aan de Zonnebloemstraat 25 te Barneveld**

**I. TITELBLAD****Projectgegevens**

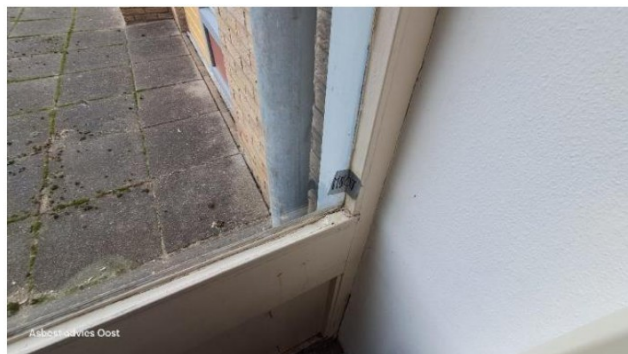
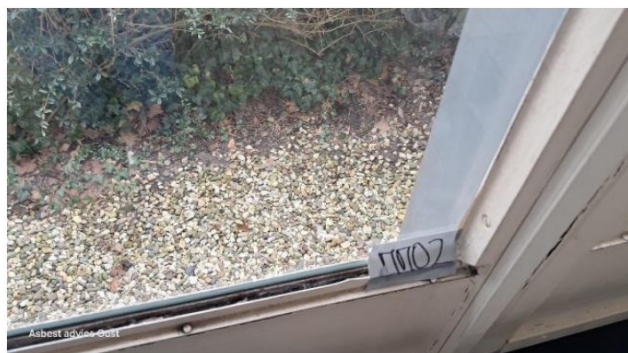
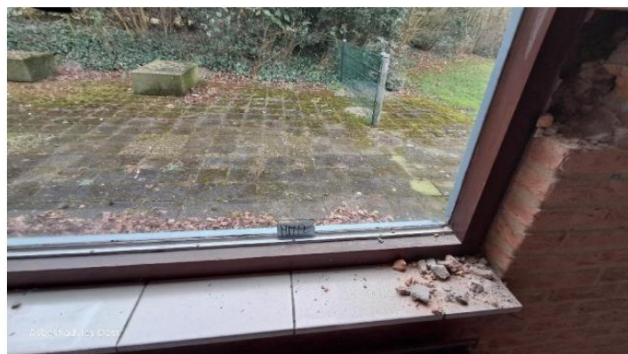
| <b>Asbesthoudend</b> | nee | <b>Asbestsoort</b> | N.a; N.a; N.a |
| <b>Analysecertificaat</b> | 26.005874/0 | <b>Percentage</b> | <0,1%; <0,1%; <0,1% |

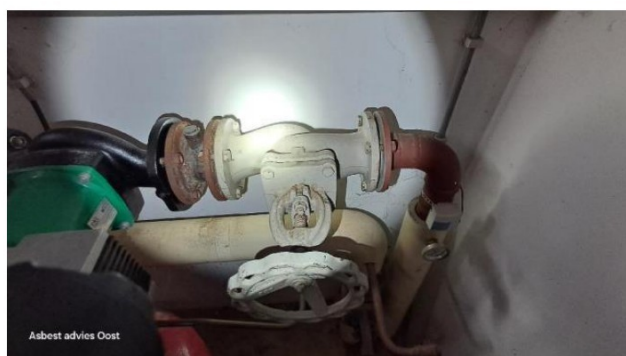
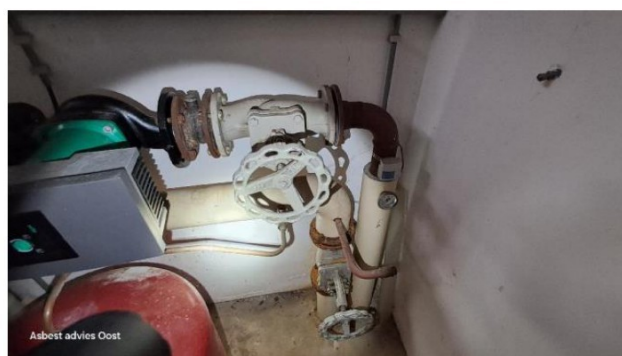
| Nummer | Omschrijving | Ruimte | Risico-klasse | Afmeting | Aanbeveling |
|---|---|---|---|---|---|
| 6 | flenspakkingen | CV ruimte | 2 binnensanering | 6 stuks | Zie H4.2 |

| <b>Hoeveelheid</b> | 6 stuks | <b>Bevestiging</b> | geklemd tussen flenzen |
| <b>Bereikbaarheid</b> | slecht | <b>Risicoklasse</b> | 2 binnensanering |

| <b>Opmerkingen</b> | Materiaalmonster is overgenomen van CMC-1404-401 -> Detect 14.003850.M |

| <b>Aanbevelingen</b> | Geen direct risico, bron verwijderen voorafgaand aan renovatie en/of sloop. |

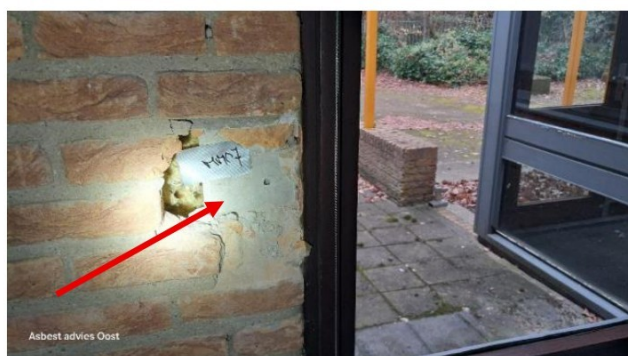
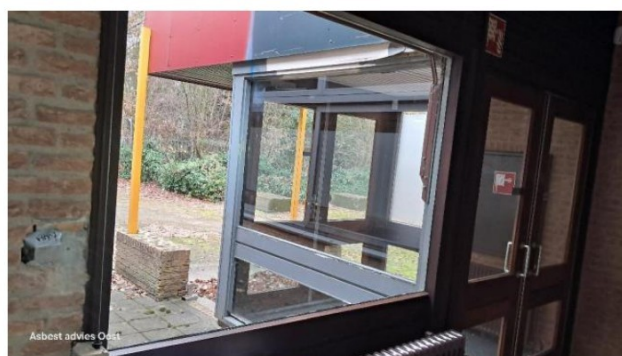
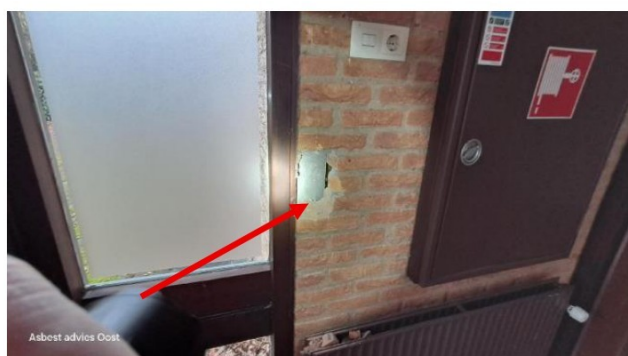
| Nummer | Omschrijving | Ruimte | Risico-klasse | Afmeting | Aanbeveling |
|---|---|---|---|---|---|
| 7 | stelstroken | uitgang linkerkant schoolgebouw | 2 buitensanering | 2 stuks | Zie H4.2 |

| <b>Hoeveelheid</b> | 2 stuks | <b>Bevestiging</b> | gespijkerd |
| <b>Bereikbaarheid</b> | slecht | <b>Risicoklasse</b> | 2 buitensanering |

| <b>Opmerkingen</b> | De stelstroken zijn alléén aangetroffen bij de uitbouw (uitgang) aan de linkerkant van het gebouw (zorg en welzijn) |

| <b>Aanbevelingen</b> | Geen direct risico, bron verwijderen voorafgaand aan renovatie en/of sloop. |

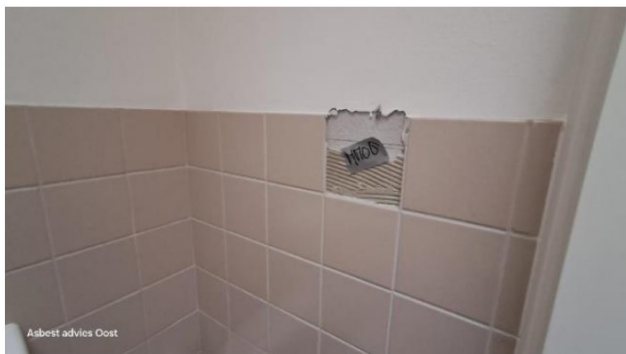
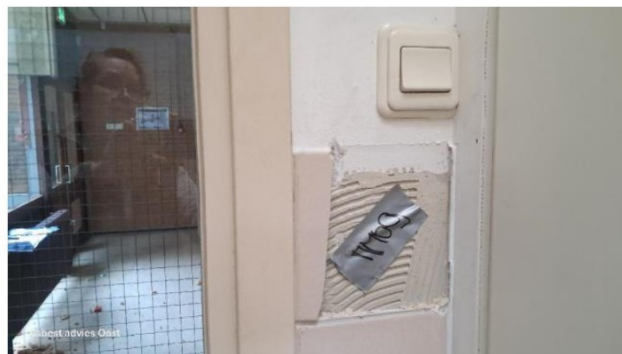
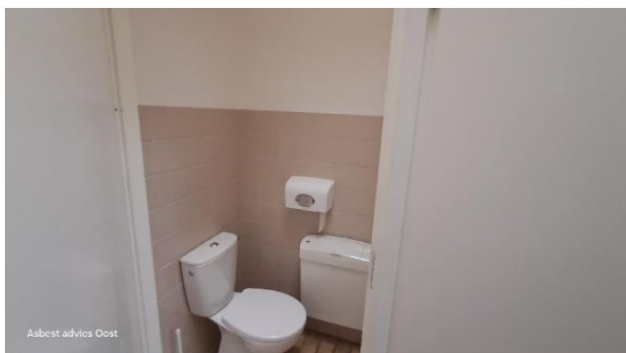
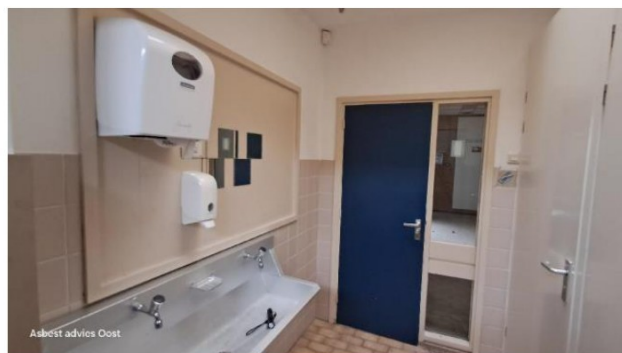
| <b>Asbesthoudend</b> | nee | <b>Asbestsoort</b> | N.a; N.a |
| <b>Analysecertificaat</b> | 26.005874/0 | <b>Percentage</b> | <0,1%; <0,1% |

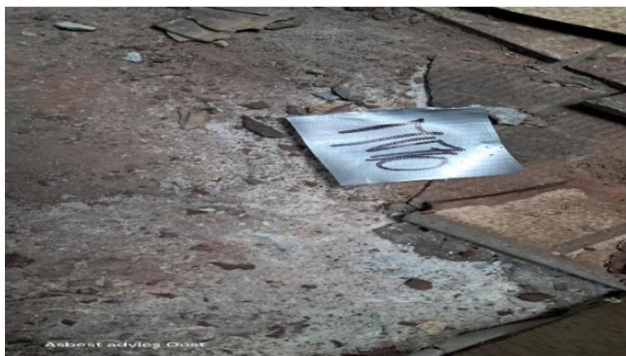
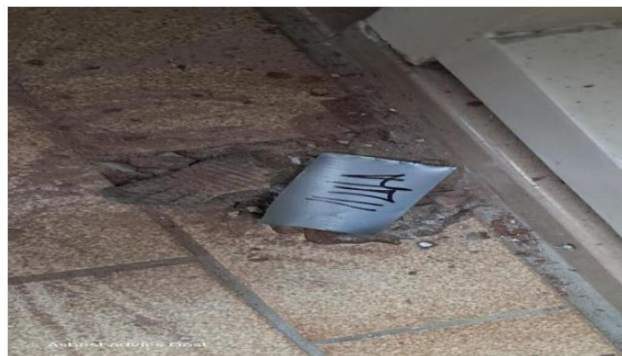
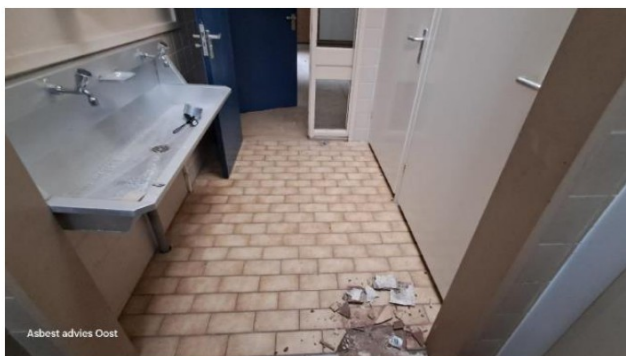
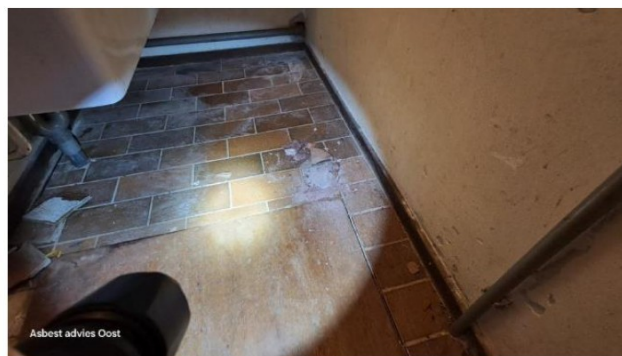
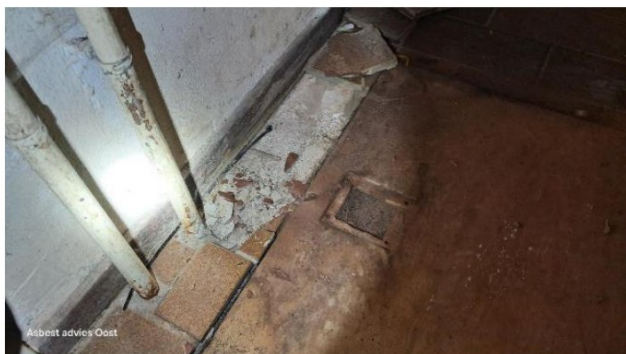
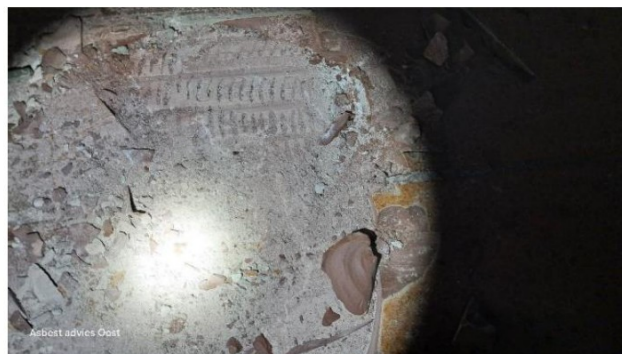
**Toepassing 9: tegellijm vloer**

| <b>Locatie</b> | toiletgroep 1a | <b>Verdieping</b> | begane grond |
| <b>Asbesthoudend</b> | nee | <b>Asbestsoort</b> | N.a; N.a |
| <b>Analysecertificaat</b> | 26.005874/0 | <b>Percentage</b> | <0,1%; <0,1% |
