**BOUWHISTORISCHE VERKENNING MET  
WAARDESTELLING  
VOORMALIGE PASTORIE**

**WINTELRE  
Gem. EERSEL**

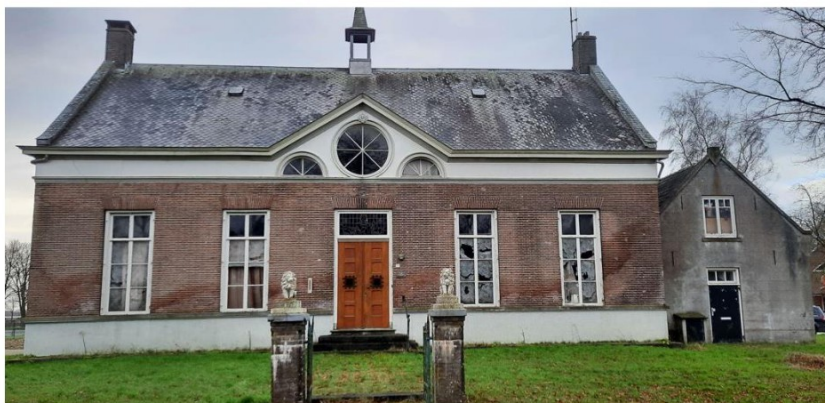
Afb. 12. De voorgevel van de pastorie met de westelijke aanbouw, de oostelijke aanbouw ligt verder terug waardoor deze buiten het beeld van de camera viel.

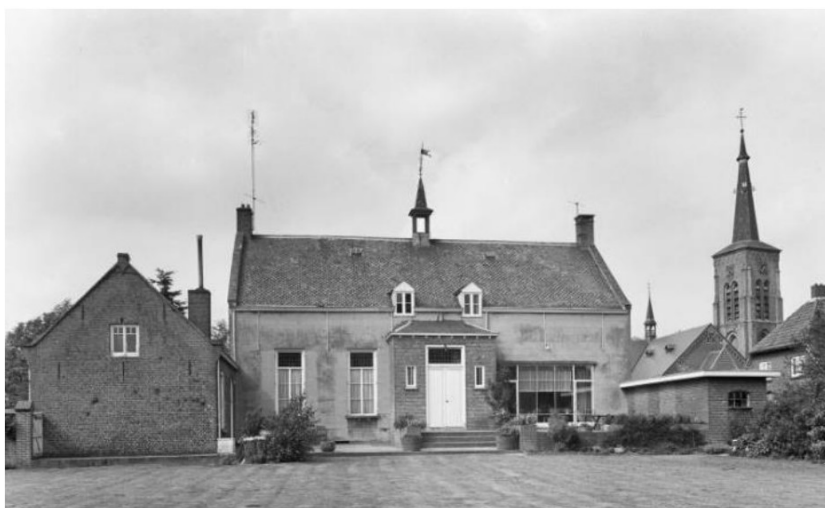
Afb. 13. Foto van de achtergevel met de drie later toegevoegde aanbouwen.

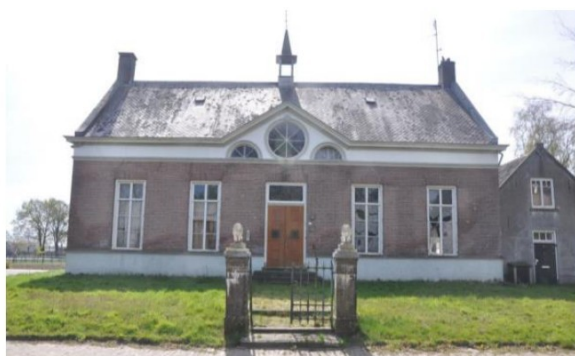
Afb. 19. Voorgevel.

De voorgevel is symmetrisch ingedeeld met, centraal een dubbele deur en links en rechts twee hoge empire schuiframen. Deze ramen zijn zeer bijzonder omdat het een combinatie is van hout en staal. De roeden zijn namelijk met T profielen uitgevoerd. Omdat ramen in gebouwen bijna even gemakkelijk vervangen worden als een schilderij

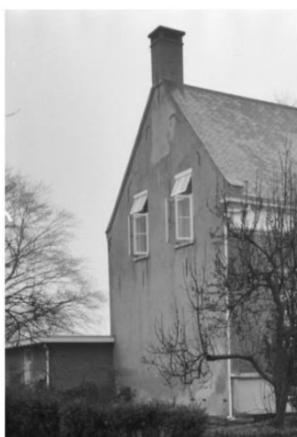
Deze gevel is gemetseld met machinale baksteen en plat vol gevoegd. Een platte overkragende bakgoot sluit deze gevel af. De plint bestaat uit enkele lagen trasraamklinkers middels een rollaag gescheiden van het opgaand werk. Dit laatste is uitgevoerd met gevelklinkers in waalformaat en kruisverband

Afb. 24. De voorgevel van de veel lagere linker aanbouw is geheel gesloten.

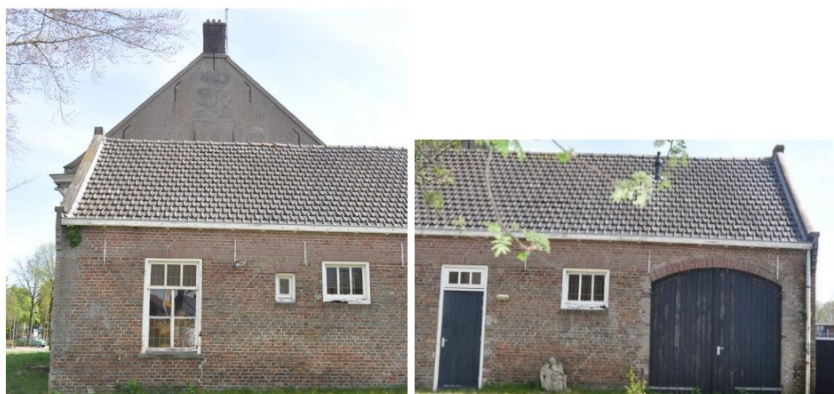
Afb. 30. De rechter zijgevel van de rechter aanbouw.

De rechterzijgevel van de aanbouw is gemetseld in kruisverband met handvorm bakstenen. De lagenmaat hiervan is 6,15 cm. het formaat is 22,8 -23,3 x 10,2 cm. De gevel toont vrijwel in het midden een gesloten deur waarboven een bovenlicht. Links en rechts van die deur is een klein venster opgenomen waarbij de bovendorpel op gelijke hoogte is als van het bovenlicht. Een heel klein raampje is naast het linker kleine raam opgenomen. Aan de linkerzijde van de gevel is een T-vormig schuifraam opgenomen. Geheel rechts tenslotte is een dubbele deur onder een segmentboog opgenomen. De bouwsporen die deze dubbele deur omgeven wijzen op een meer recente wijziging. Een rechte overkragende houten bakgoot sluit de gevel af. Het dak op deze aanbouw is gedekt met gesmoorde kruispannen.

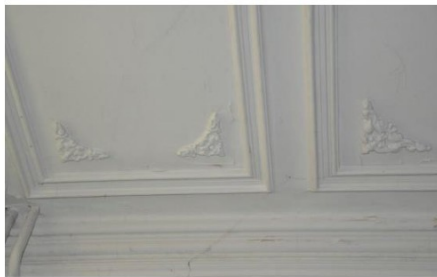
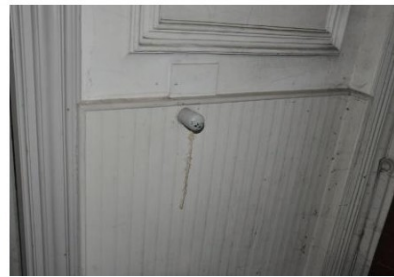
van het plafond en 49 wandvlak met lambrisering.

Afb. 48 en 49. Vakken

De bestaande lambrisering is door een meer recente betimmering vervangen. Het kan niet worden uitgesloten dat de originele lambrisering nog achter de huidige schuil gaat.

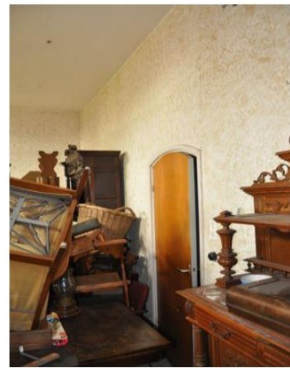
Afb. 59. en 60. Eetkamer

plafond en foto 60. deur naar keuken.

De eetkamer is voorzien van twee ramen op het zuiden gericht. Het plafond is in de loop der tijd aangepast en heeft daarbij de decoratieve sierranden en rozet verloren. De wanden zijn met behang afgewerkt. Ook de vloer in deze kamer is door de vloerbedekking niet zichtbaar. Vanuit deze kamer kan men een smalle zone betreden waarin een brandkast is opgenomen.

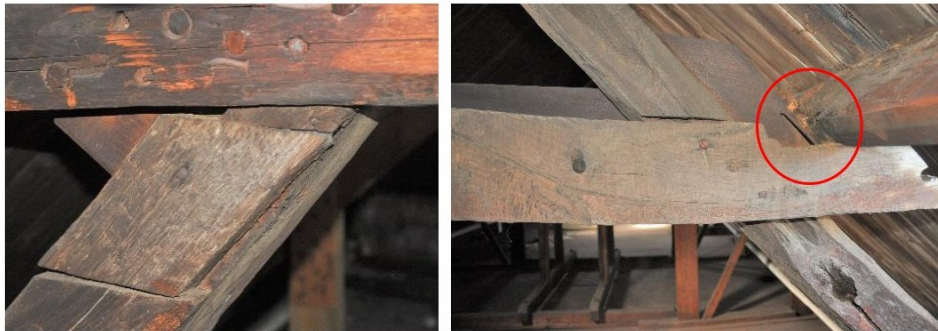
Afb. 112 en 113.

Bijzonder aan deze kap is dat er hergebruikt hout, authentiek hout en recente houten spanten zijn toegepast. Het overgrote deel van de constructie bestaat uit authentieke spanten. Bij de authentieke spanten is ook hergebruikt hout toegepast. Van de bestaande spanten is er één vervangen mogelijk als gevolg door aantasting door hout- borende wormen.

*Loze verbinding van hergebruikt hout met trekplaat en afb. 106 aantasting gording.*

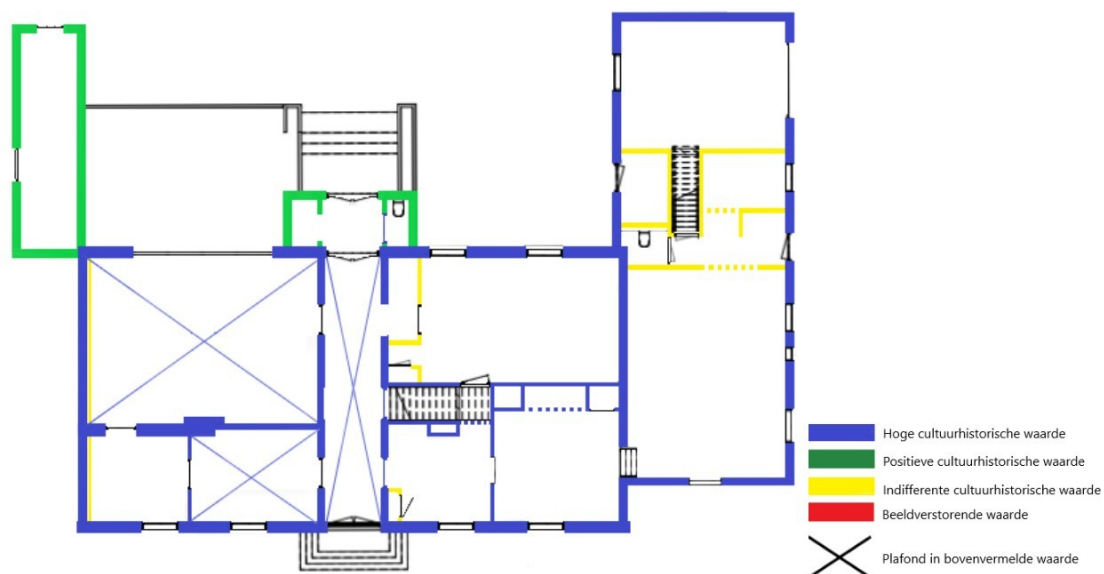
Afb. 118. Waardering begane grond

Positieve waarde is de uitbouw met tochtdeur En de linker aanbouw.

Indifferent zijn de nis bij de eetkamer met segmentbogen en de hardboard-binnendeuren met segment boog. Ook het recente interieur in het koetshuis is als indifferent gewaardeerd.
