## Stallen

**Adres:** Schoneveldsdijk 18a

**plaats:** Barchem

**Projectnummer:** KLA2024-23210-1

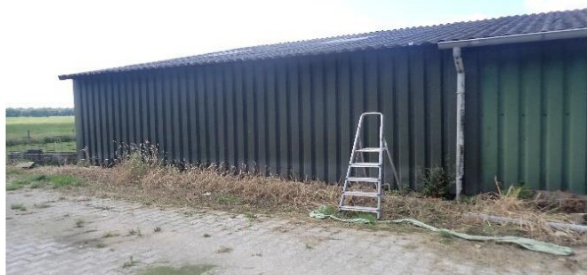
| Opmerkingen/aanbevelingen: Het betreffen golfplaten op een gedeelte van het dak van stal 1 | |

Foto 5 | Foto voor bron Golfplaten dak dakdeel 2

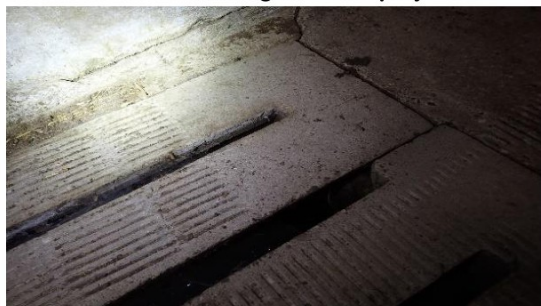
afbeelding 105: Foto onderzoek onder de betonnen roosters en geen vulplaten zichtbaar

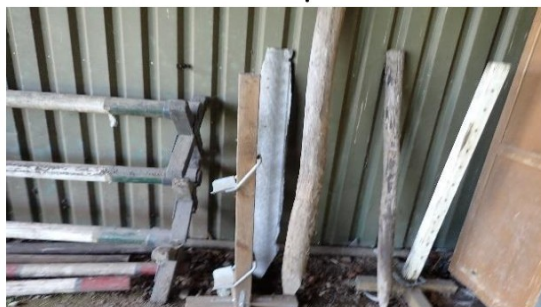
afbeelding 147: Foto golfplaten (NT) asbestvrij gelegen in de kapschuur
