# voorwoord

Voor gebouw 320 is een inventarisatie voldoende om informatie te kunnen verstrekken ten behoeve van de voorgenomen herbestemming.

Naam gebouw : Gebouw  
320  
Gemeente : Zaanstad

Adres : Artillerieweg 27

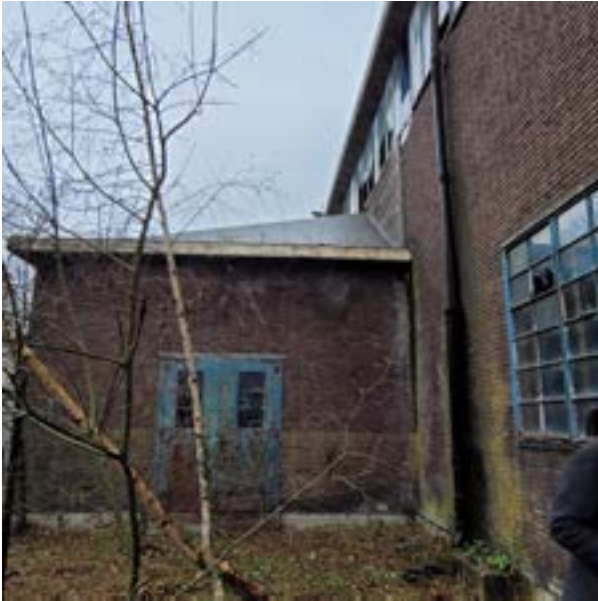
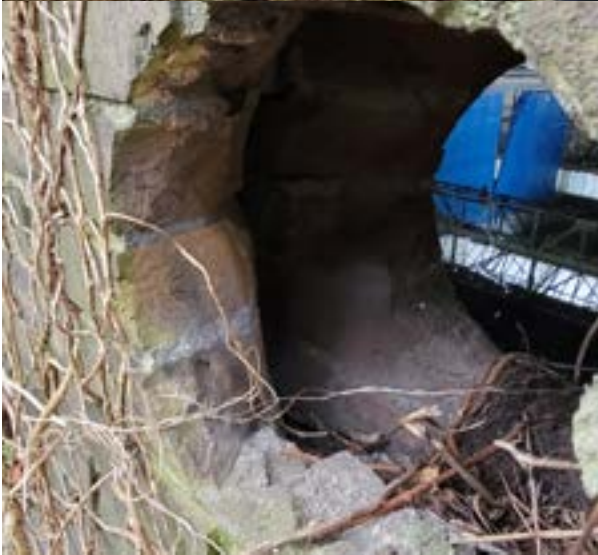
Het gebouw kent een heldere opbouw. Het hoofdvolume bestaat uit twee hallen, een brede en een smalle. Links is een gemetselde zijbeuk waartegen een moderne aanbouw is geplaatst. Een deel van de gevels is opgetrokken uit rode baksteen in klezoorverband. De plint is in gele baksteen uitgevoerd.

De overgang tussen de gevelvlakken is een eensteensrol, op de hoeken onderbroken met d.m.v. gestapelde koppen. Het voegwerk is licht verdiept aangebracht. Over het algemeen is het metselwerk in goede conditie met enkele zetting, - of thermische scheuren.

Het metselwerk loopt rondom, met uitzondering van het linker voorgevel deel. Daar waar de kraanbaan naar buiten is voortgezet is de gevel betimmerd met houten gepotdekseldedelen. Houtengevelbekleding komt ook terug bij het dak van de zijbeuken waar het lessenaarsdak ooit is omgebouwd tot een schilddak.

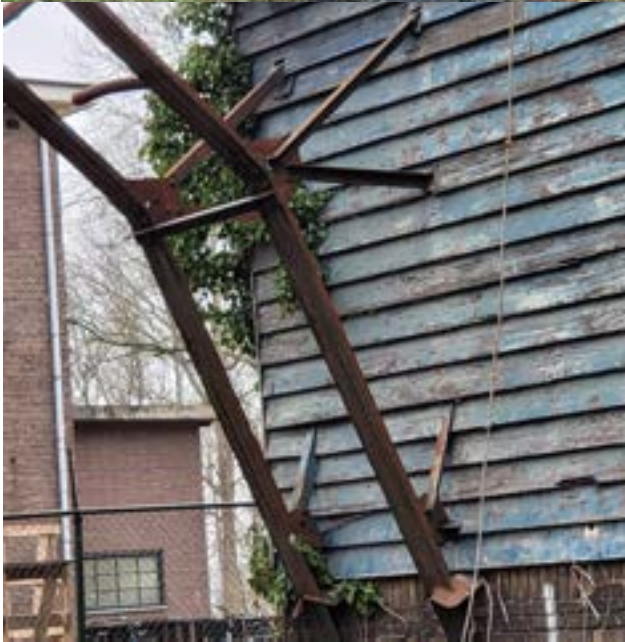
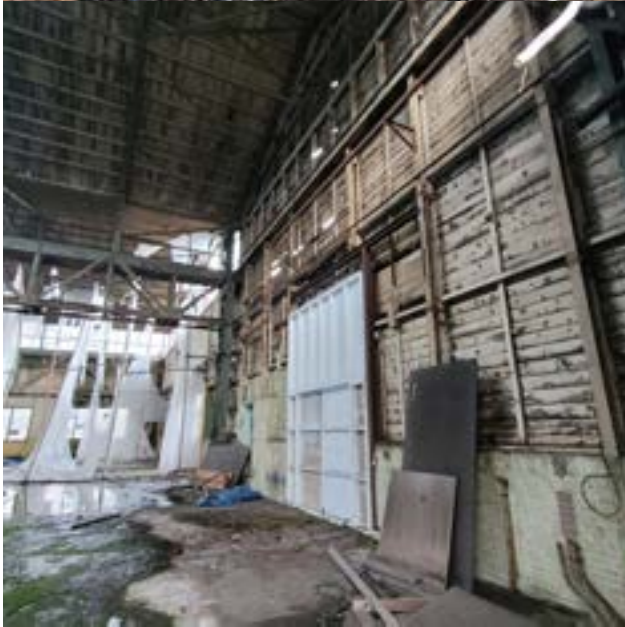
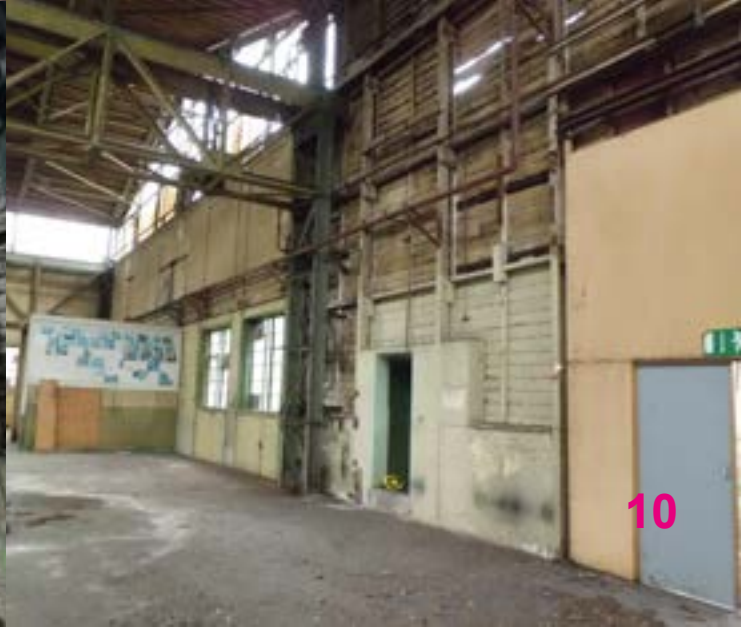
De waardestelling van de houten gevelinvulling wordt daardoor bemoeilijkt. In 2010 is een renovatieplan opgesteld om alle houten onderdelen te vernieuwen. Of het renovatieplan is uitgevoerd is gelet op de huidige staat waarin de gevel zich bevind niet aannemelijk.

Vooralsnog heeft de gevel positieve monumentwaarde.

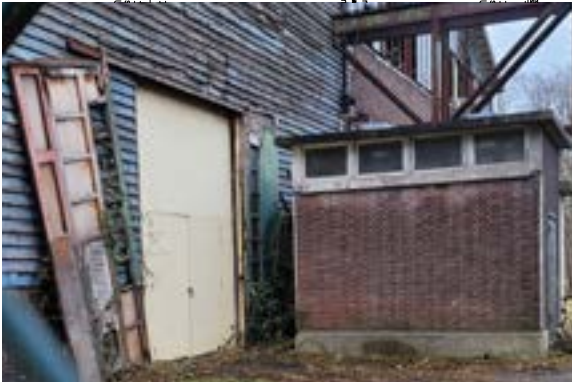
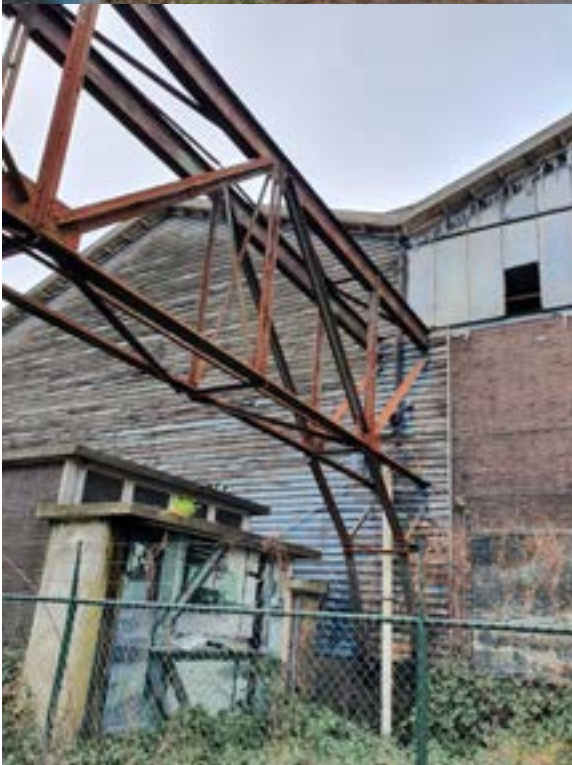
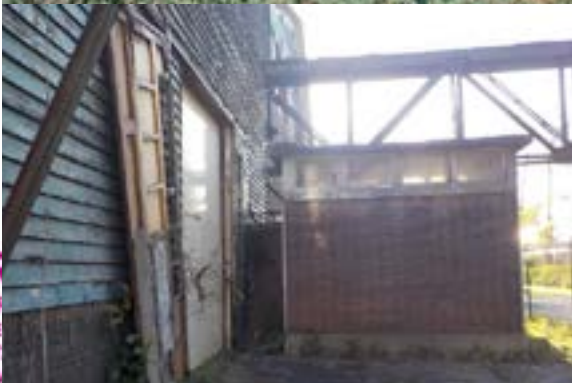
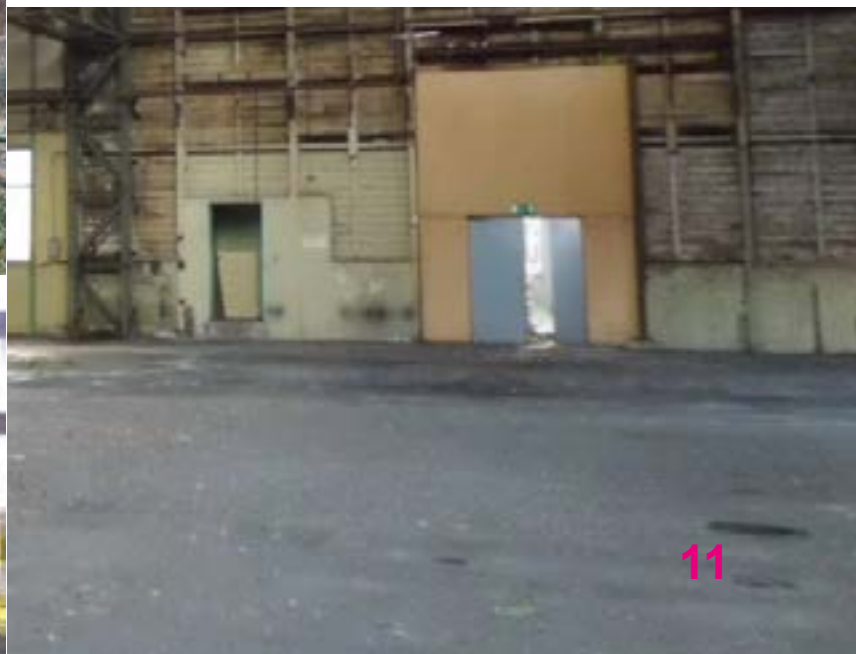
Voor de linker voorgevel staat een toiletgebouw. Het toiletgebouw staat juist voor de geopende rechter schuifdeur die achterlangs schuift.

Ook over dit gebouw is weinig bekend met betrekking tot het moment van plaatsing. Het metselwerk is ook weer in klezoorverband uitgevoerd maar nu zonder onderscheid tussen plint en overig opgaand werk. De voeting lijkt van beton. De zijgevels zijn bovenin voorzien van een betonnen strookkozijn met een vierdeling. Het gebouwtje is afgedekt met een licht uitkragend betonnen dakje.

De deur in de voorgevel doorbreekt de voeting. Aan de rechterzijde is duidelijk zichtbaar bij de ontmoeting van de gevels dat er niet in verband is gemetseld. Aan deze zijde is het toiletgebouw voorzien van een extra uitbouwtje dat onder het strookkozijn aanvangt. De verbindingsgang tussen dit toiletgebouw en het hoofdgebouw is lager dan het uitbouwtje.

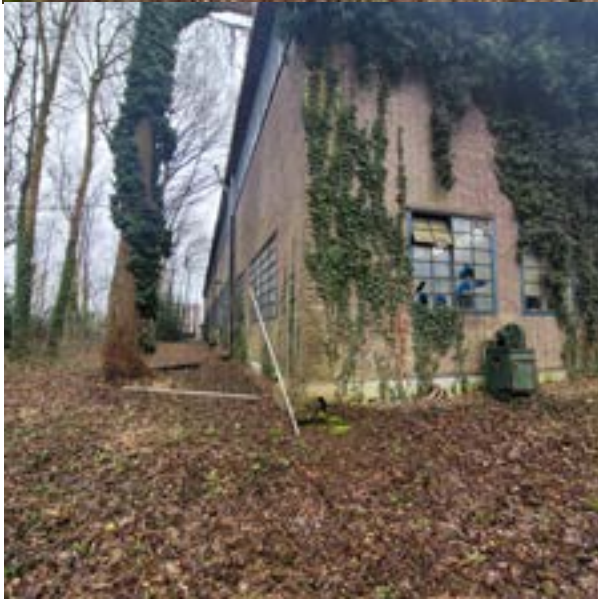
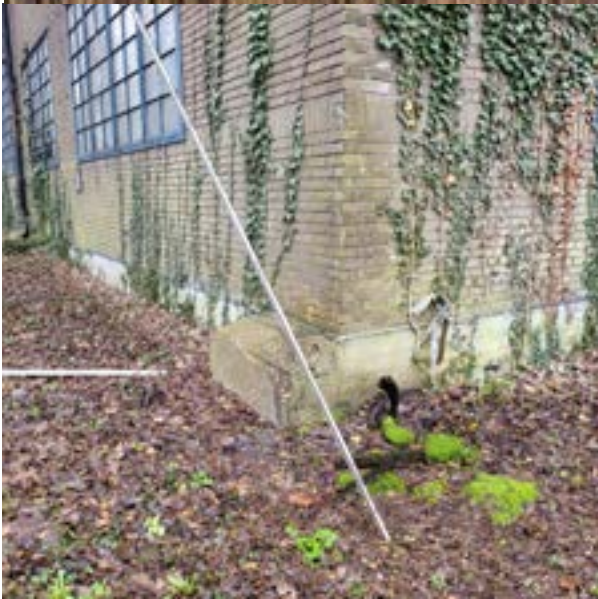
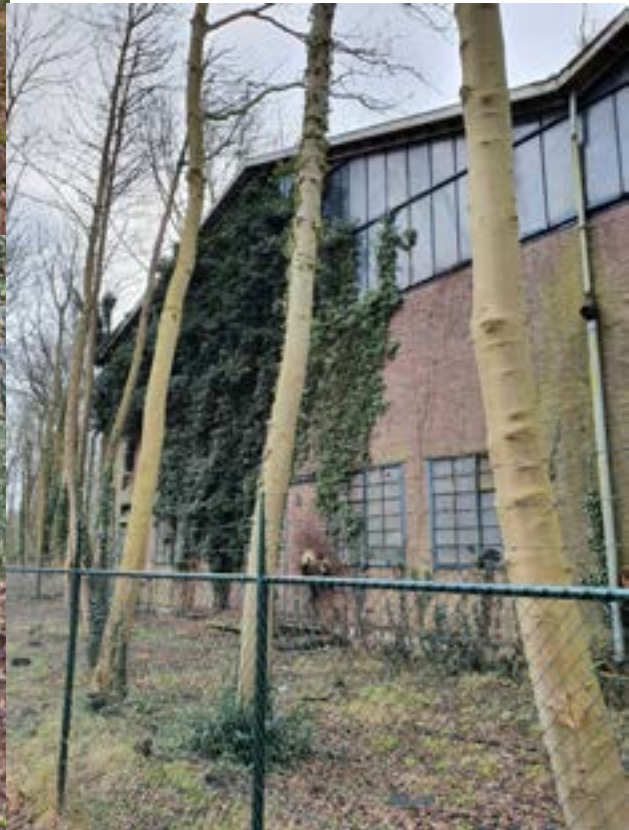
Zoals voor alle gevels geldt, is ook de achtergevel, grenzend aan de Artillerieweg uitgevoerd in twee kleuren metselwerk in klezorverband. De gevel is in één stuk doorgemetseld en de toppen zijn ingevuld met stalen puien.

De fundering steekt vrij hoog boven de grond uit. Aangestorte traptreden hangen op dit moment boven het maaiveld.

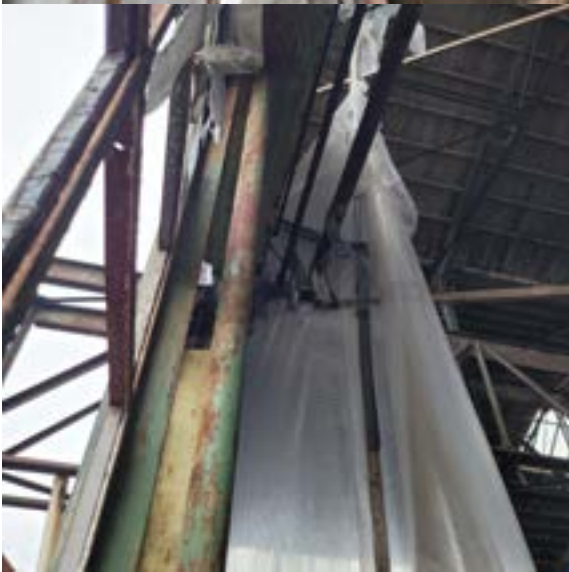
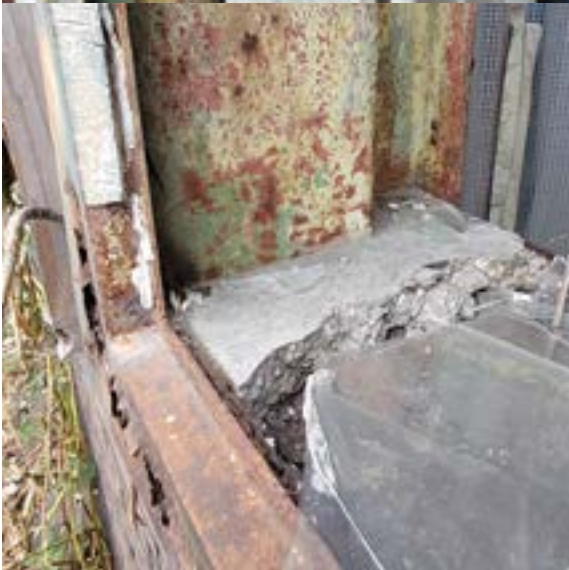
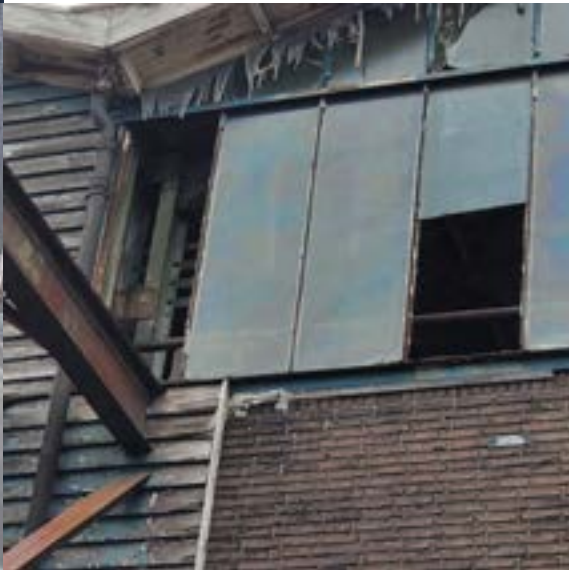
De dagkant is van staal zetwerk. Ook hier is de vensterbank gestort met een ongewapende stampbeton.

De hoog in de gevel gelegen ramen zijn niet onderzocht maar zijn een belangrijk onderdeel van de architectuur. Net als de vensters onder in de gevels is sprake van hoge monumentenwaarde.

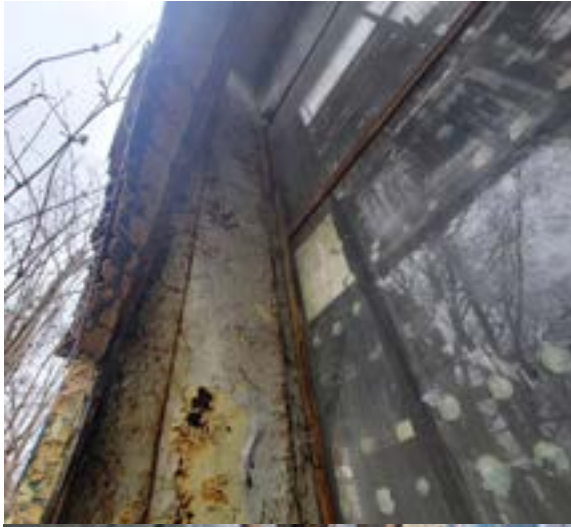
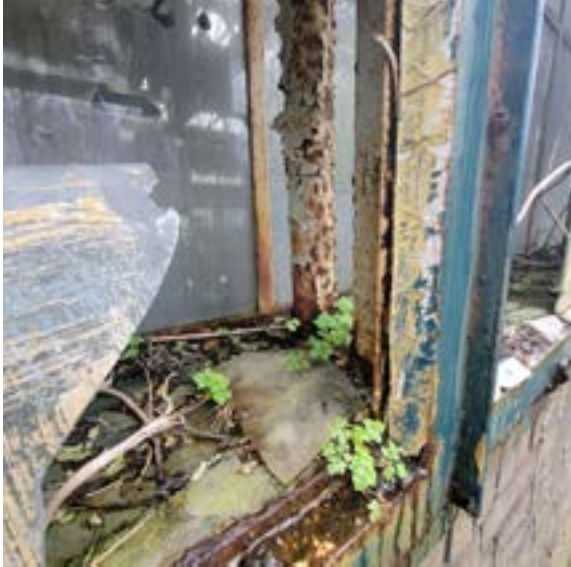
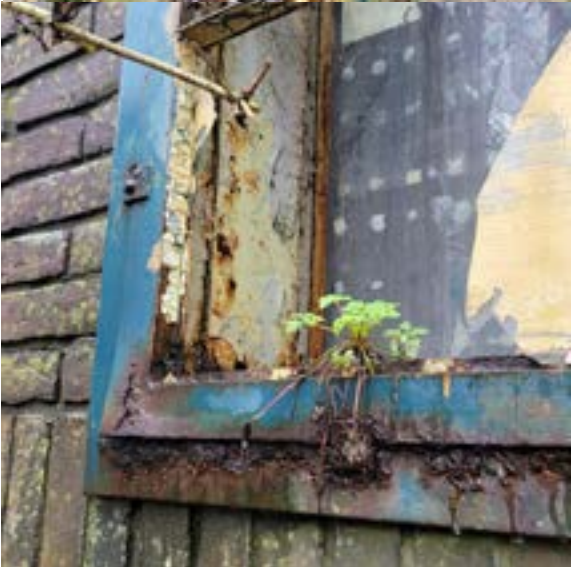
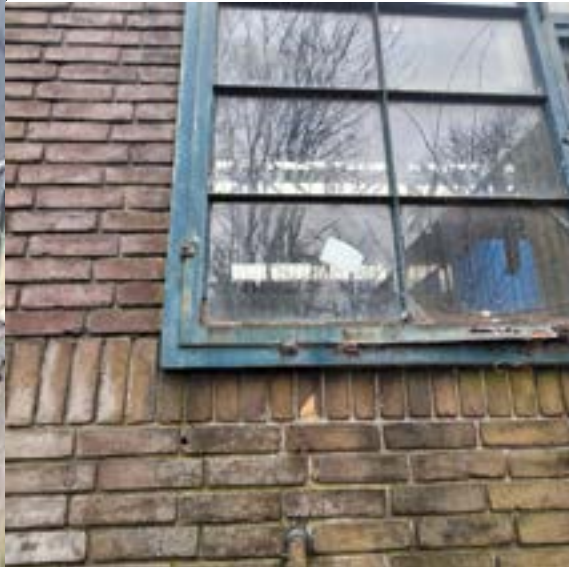
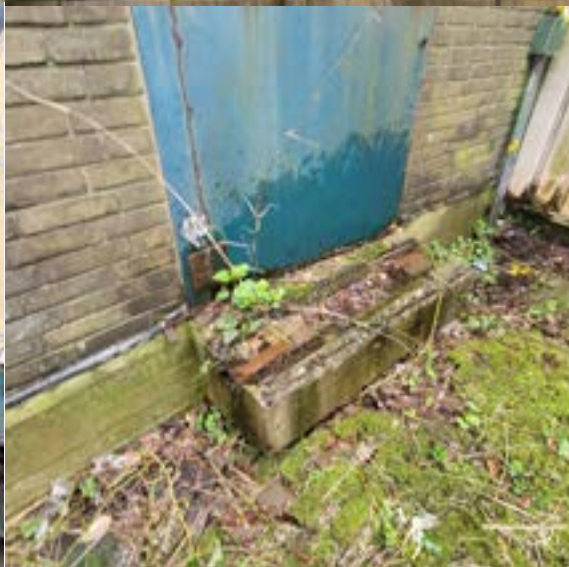
De vensterbanken zijn met cement afgesmeerd tussen de stalenprofielen van de onderdorpels.

De uitvoering van deze kozijnen zijn van hoge monumentwaarde. Ze zijn kenmerkend voor dit gebouw en voor de architectuur op het Hembrugterrein.

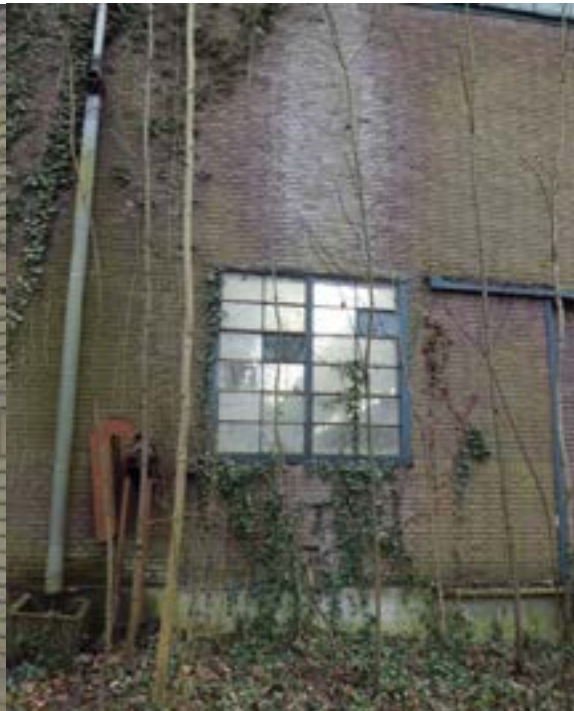
Deze achtergevel laat op verschillende plaatsen ingrepen zien voor het plaatsen van technische onderdelen die waarschijnlijk met veranderende werkzaamheden aan de binnenzijde te maken hadden.

De detaillering, sober maar doordacht en van hoge monumentwaarde.

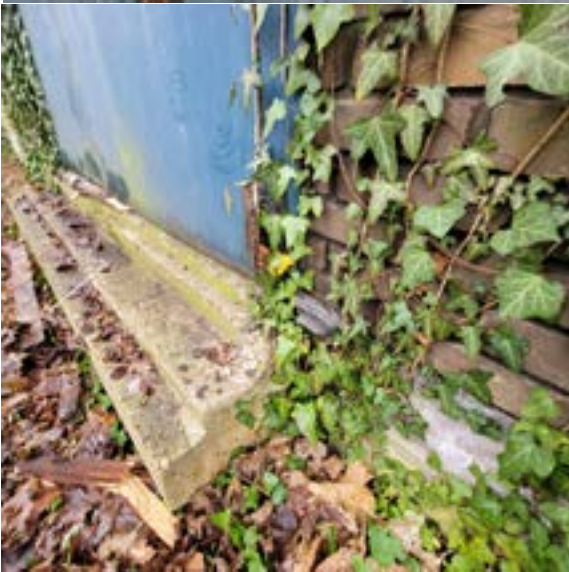
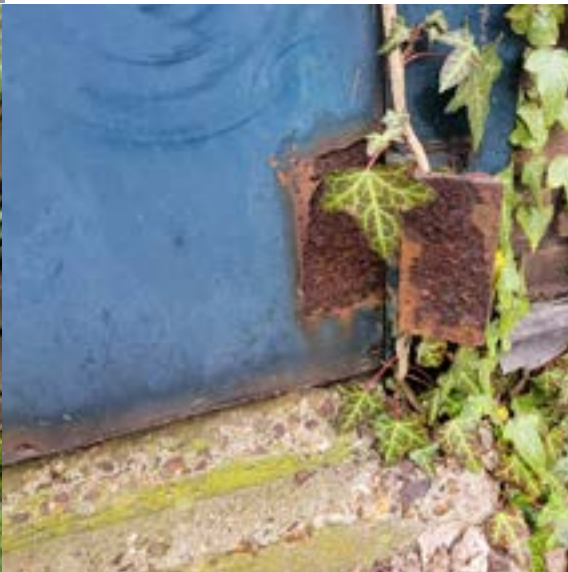
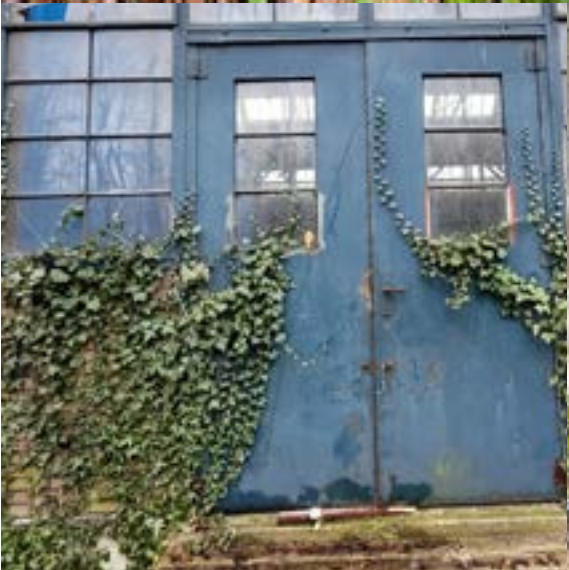
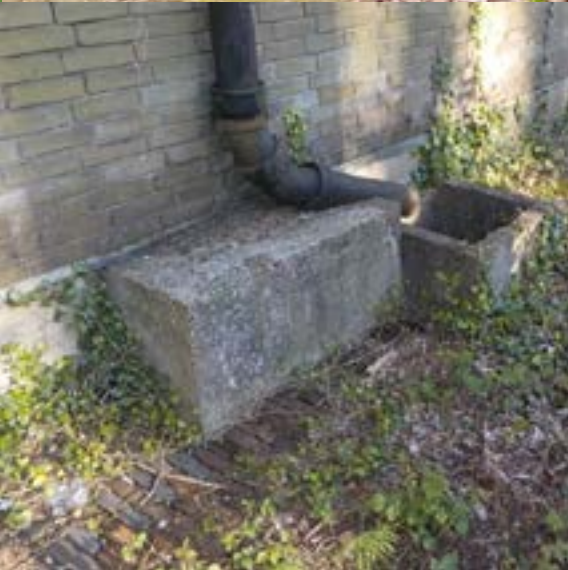
Ook aan deze zijde zijn de aangestorte betonnen trap treden los gekomen van het maaiveld.

Langs deze gevels zijn betonnen putten zichtbaar. De functie daarvan is onduidelijk, wellicht dat er een kanalsysteem onder de vloer aanwezig is. Het kan ook onderdeel uitmaken van het hemelwaterafvoersysteem.

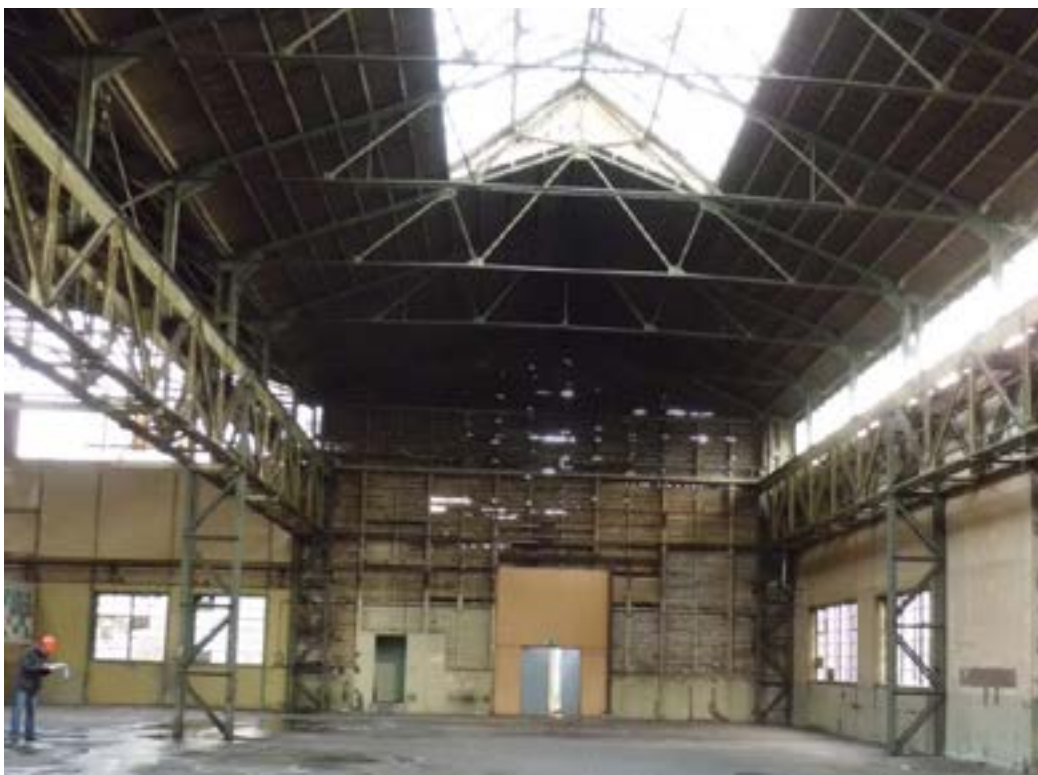
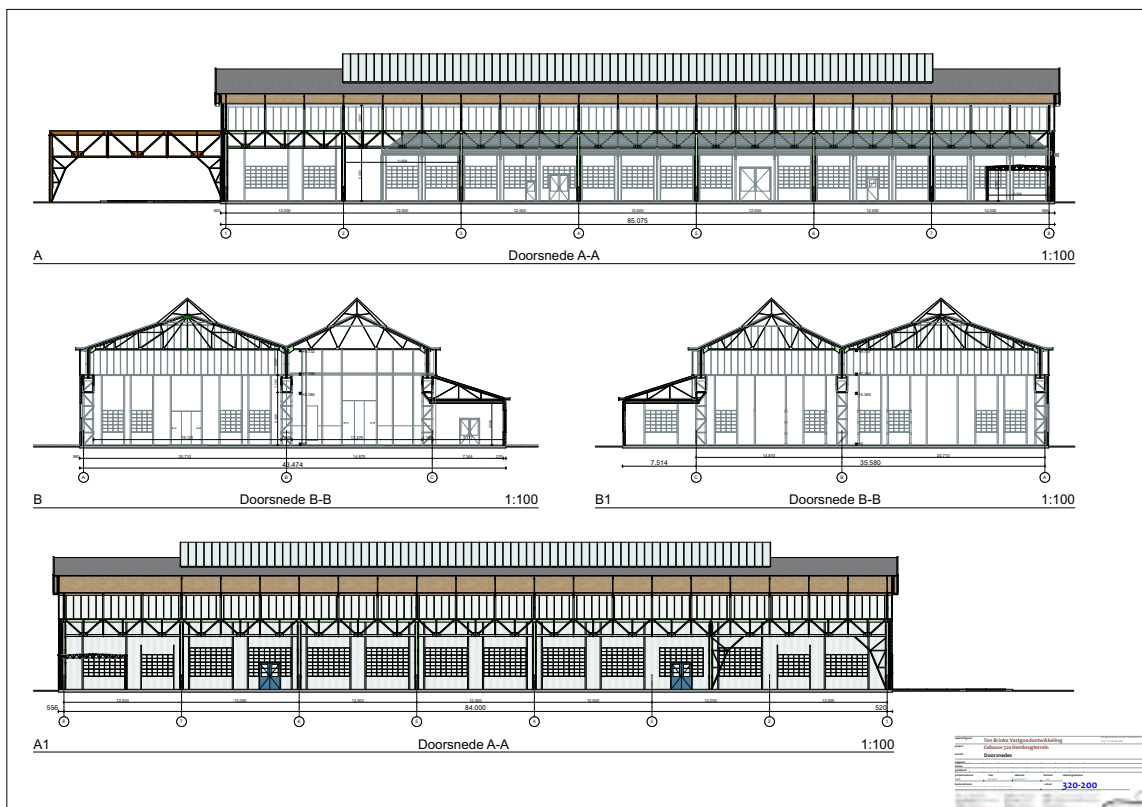
De constructie van het gebouw maakt deel uit van de architectuur. Het is als constructie een interessant constructief ontwerp maar zorgt ook voor licht en ruimte binnen het gebouw. Zo maakt het grote overspanningen en opent het de gevels en daken voor het toetreden van daglicht door het dak uit te tillen boven het metselwerk. De grote raamstroken worden gedragen door de constructie wat het meest duidelijk zichtbaar is boven de zijbeuk.

De constructie bestaat uit drie lange dubbele horizontale vakwerkliggers over de hele lengte van het gebouw. De bovenste ligger van het vakwerk is over de hele lengte versterkt met een brede ijzeren plaat. Deze extra plaat kan verband houden met het feit dat er een bovenloopkraan over de vakwerkligger bewoog.

De dakconstructie van de zijbeuk is eenzijdig gehangen aan de vakwerkligger. Aan de gevelzijde van de zijbeuk staat de dakconstructie op ingemetselde stalen kolommen.

Dit samenspel tussen draagconstructie en schil (gevels) maakt samen met het ontwerp de stalen constructie van hoge monumentwaarde.

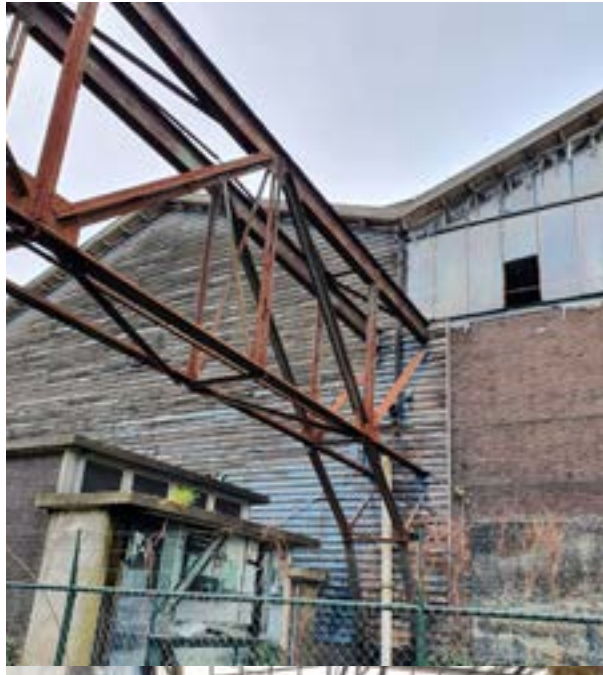
De constructie van het gebouw is een belangrijk architectonisch onderdeel. Voor de gevels en het dak maakt het dat er een enorme transparantie is terwijl de eerste indruk is dat het een groot gemetseld gebouw is.

Door de constructie raakt het dak nergens de muren en ontstaat samen met weer de stalen daglichtconstructie voor zeer veel licht in het gebouw.

De binnenconstructie moest vrij zwaar zijn omdat er niet alleen het dak erdoor gedragen wordt. De constructie is ook het dwarsverband van het gebouw en de bovenloopkranen wat zorgt voor een dynamische belasting. Alles bij elkaar is in de schaal van gebouw 320 de constructie bijna fragiel te noemen. De constructie is van hoge monumentwaarde want het is sterk bepalend voor de architectuur en de binnenruimte.

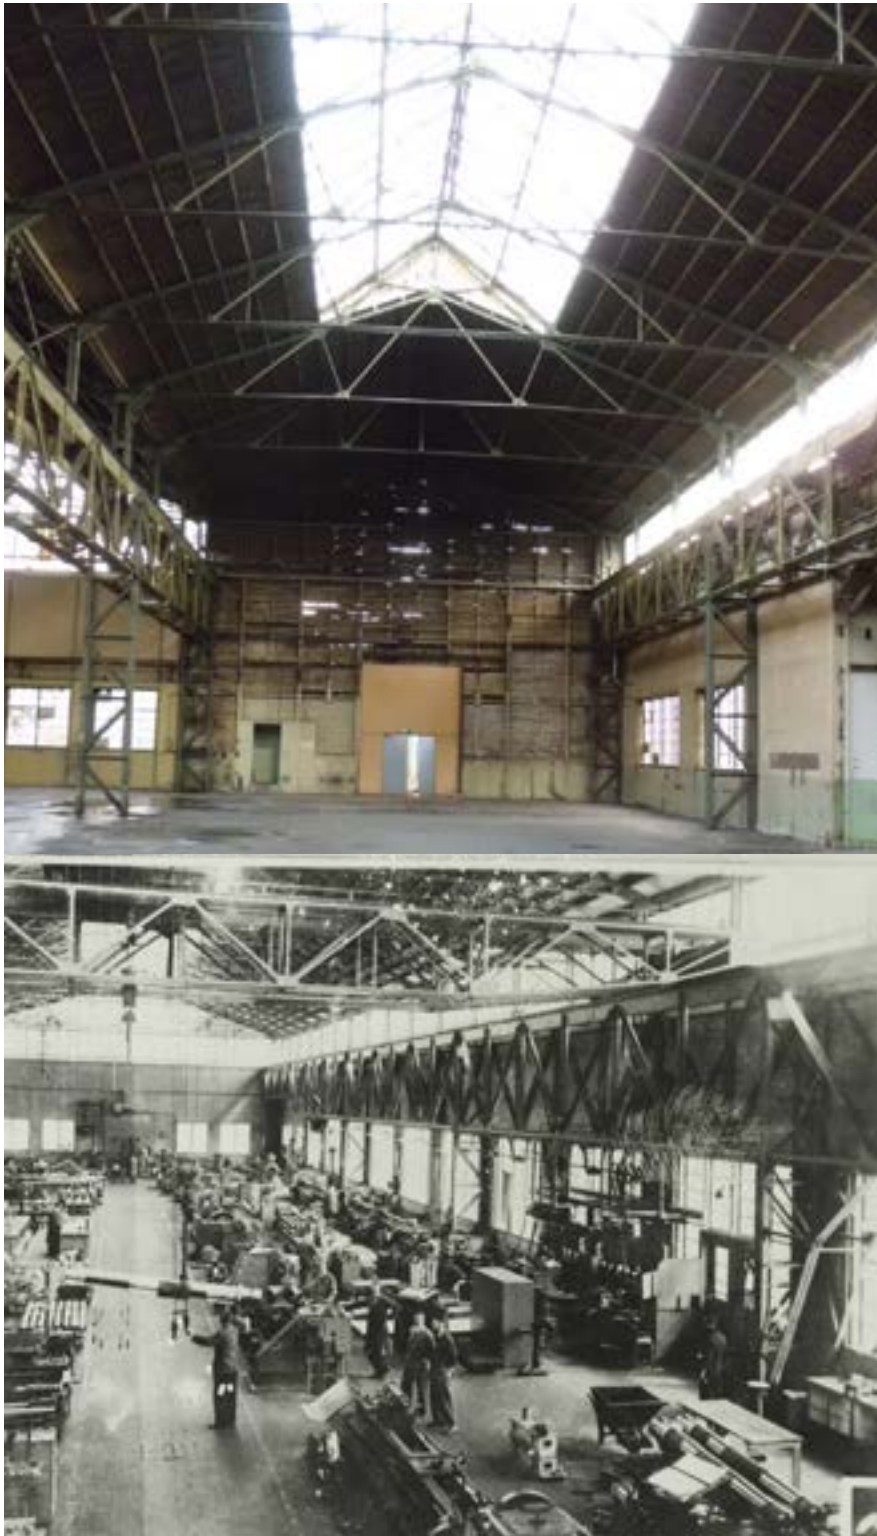
Vooralsnog zijn er geen oorspronkelijke tekeningen of bestekken waarin de constructie wordt omschreven als kraanbaan.

Voor het huidige onderzoek is de foto linksonder op deze pagina het enige bewijs van het bestaan.

De foto met kraan is echter in de rechter, brede hal genomen.

De foto linksboven is de binnenzijde van de voorgevel van de linker hal.

Het blijft met betrekking tot de linker gevel nog steeds onduidelijk of de kraan naar buiten kon rollen en hoe de gevel er dan uit zou hebben gezien. Staat nog de vraag of de kraan naar buiten kon rollen. Op de detailfoto rechtsonder laat een kolom zien waardoor doorrijden van de kraan naar de buitenconstructie onmogelijk lijkt.

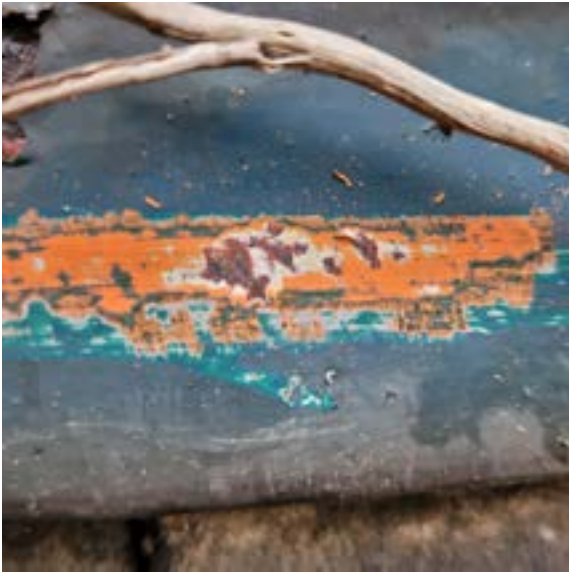
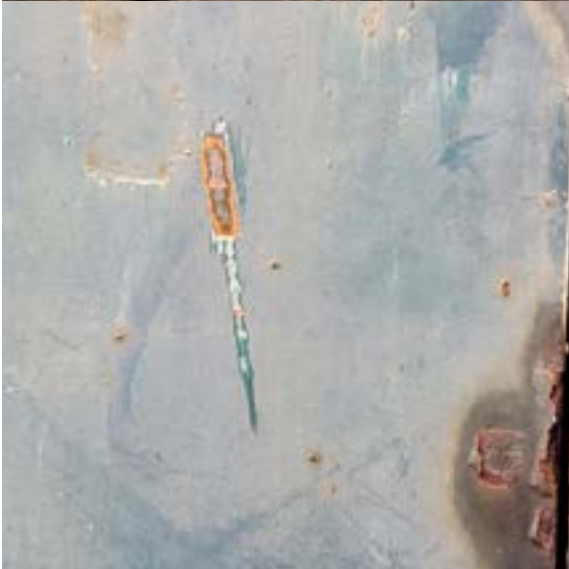
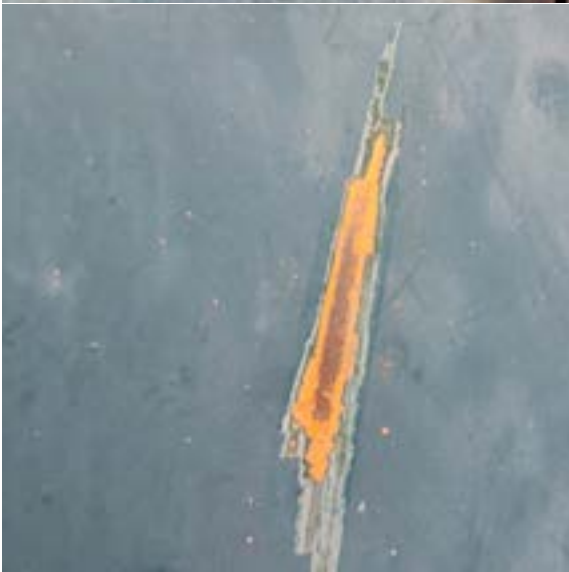
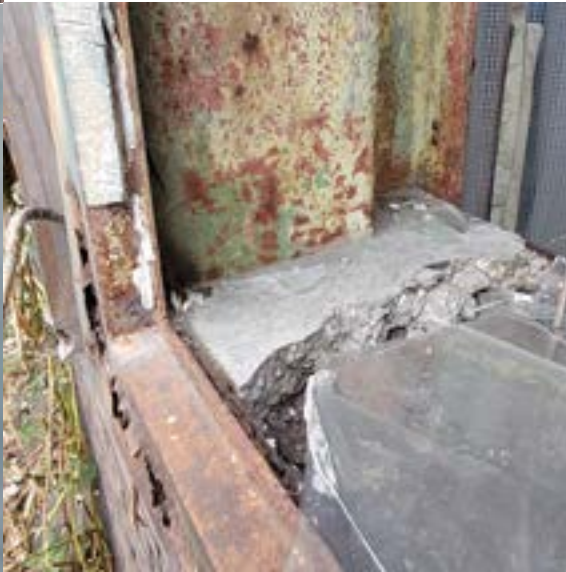
Op verschillende onderdelen is een voorzichtige verkenning gedaan naar de kleur. Er is een verkenning gedaan op de vensters die bereikbaar zijn vanaf het maaiveld, niet van de hoger gelegen houten onderdelen. De binnenzijden van de vensters zijn groen, daar kon door de beperkte toegang geen verkenning worden uitgevoerd. Opmerkelijk is dat het pakket voor de tijd dat het gebouw er staat beperkt is.

Eerste verkenning is gedaan op een van de kozijnen van de linker zijgevel, daar is de opbouw als volgt.

- 1-groen
- 2-wit(grondering?)
- 3-oranje (menie of eerste kleur van het ontwerp)
- 4-wit (grondering?)
- 5-rood (ijzermenie?)

Tweede verkenning is gedaan op een van de deuren van de linker zijgevel.

- 1-groen
- 2-wit(grondering?)
- 3- oranje (menie of eerste kleur van het ontwerp)
- 4-rood (ijzermenie?)
- 5-blank metaal

De derde verkenning is gedaan op een van de deuren van de rechterzijgevel.

- 1-groen
- 2-wit(grondering?)
- 3- oranje (menie of eerste kleur van het ontwerp)
- 4-rood (ijzermenie?)

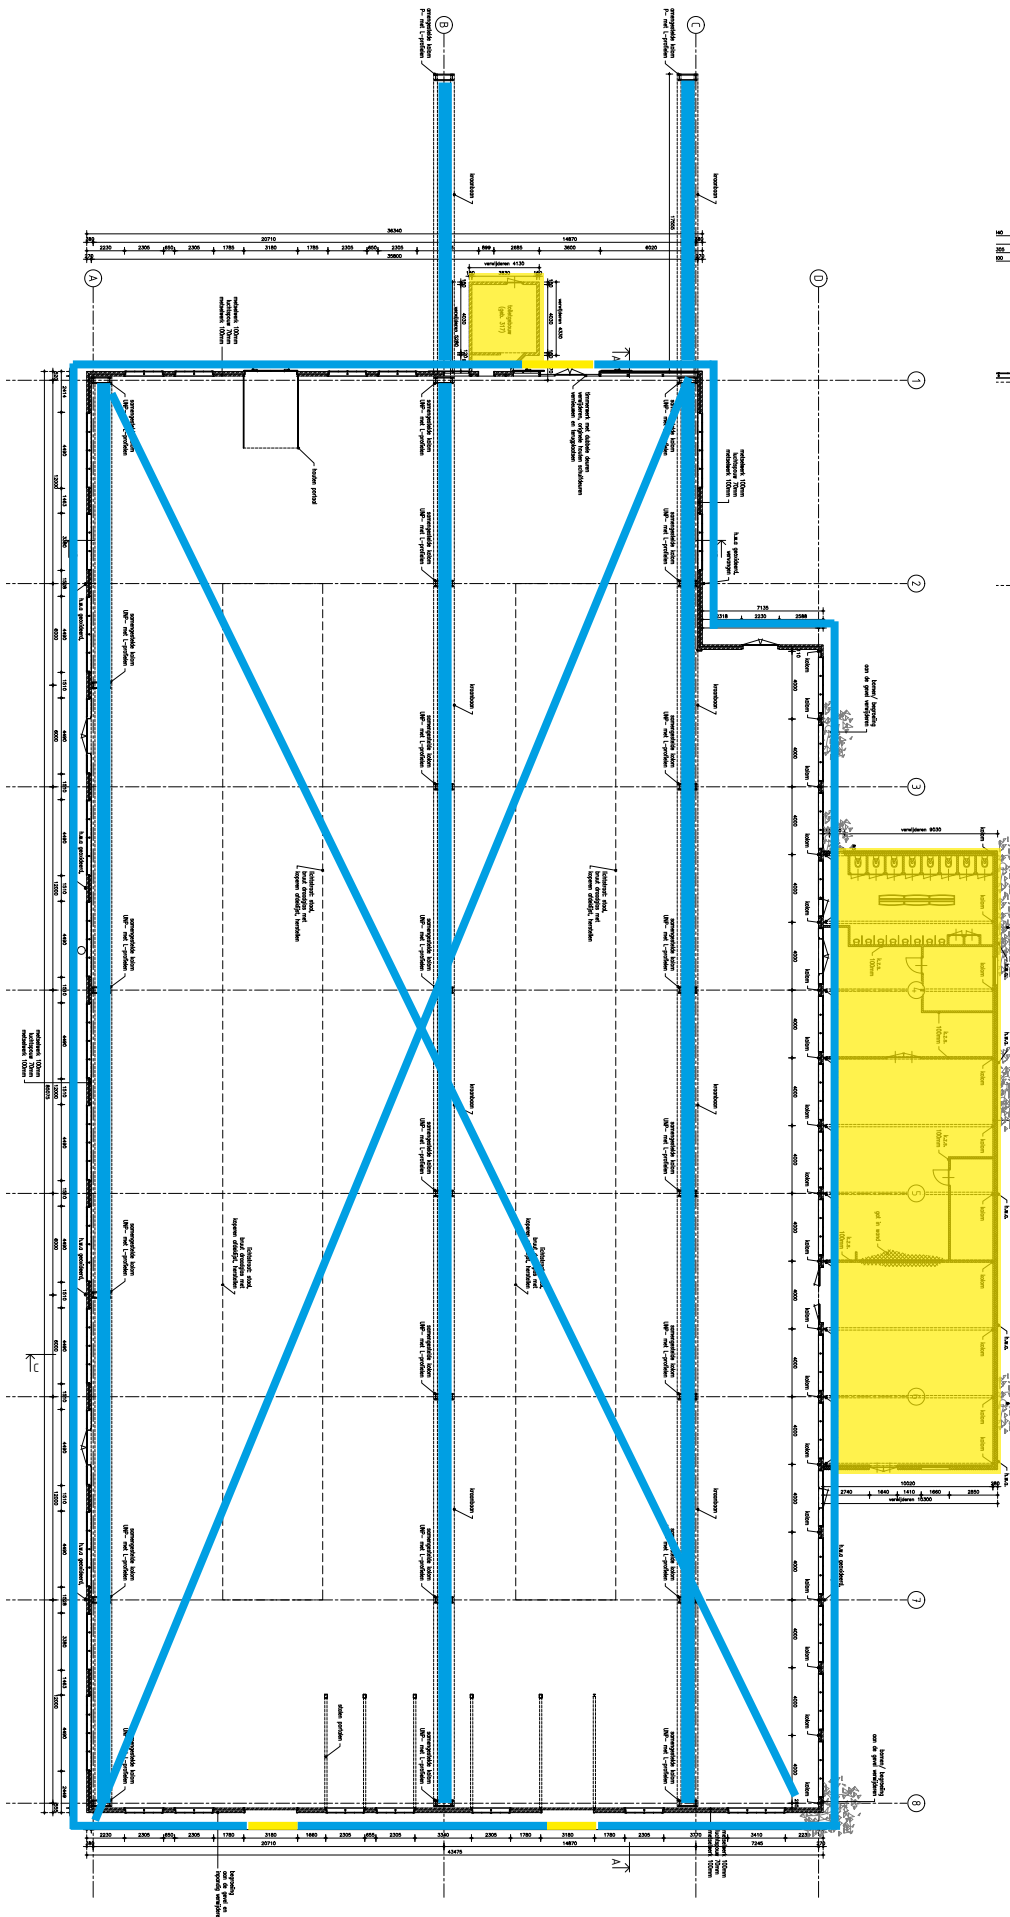
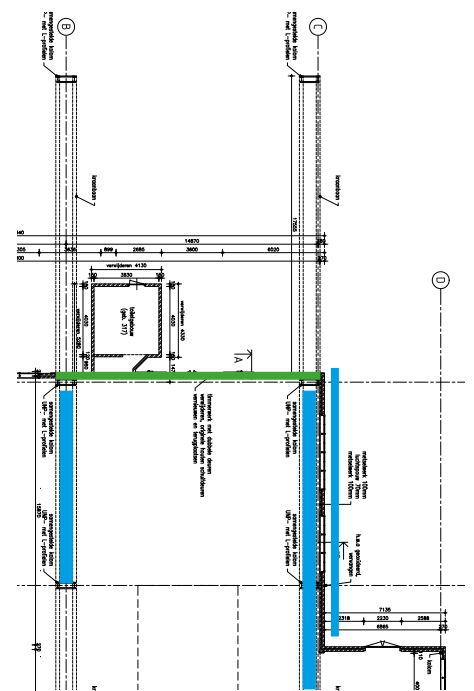
Zoals de tekening aangeeft is het gebouw overwegend van hoge monumentwaarde.

De hoofdconstructie is met dikke lijnen aangegeven. De waarde van de gevels zijn met dunne lijnen aangegeven. Hierdoor geldt dat zowel het gemetselde deel als de kozijnen in en op de gevels gewaardeerd zijn.

De diagonale lijnen geven de waardering aan van het dak en de dakconstructie.

De uitzonderingen in monumentwaarde zijn de met geel aangegeven aanbouwen en de met geel aangegeven gemetselde invullingen, deze onderdelen zijn alle van indifferente monumentwaarde.

Voor de houten gevel is een aparte uitsnede weergegeven. Deze houten invulling heeft een positieve monumentwaarde. De waardering is bemoeilijkt doordat er geen gegevens bekend zijn van de oorspronkelijke invulling. In de constructie is wel zichtbaar dat, zoals bij alle topgevels ook bij deze gevel een glazen invulling geweest kan zijn. Dit deel van de gevels is in de redengevende omschrijving opgenomen, gelet op de ontbrekende gegevens over de historie van deze betimmering is enige discussie over de invulling mogelijk.
