**HEMBRUGTERREIN ZAANDAM**

# **MOTIVATIE ZUIDGEVEL KLEINE HAL GEBOUW 320**

**Rappange & Partners architecten b.v.**

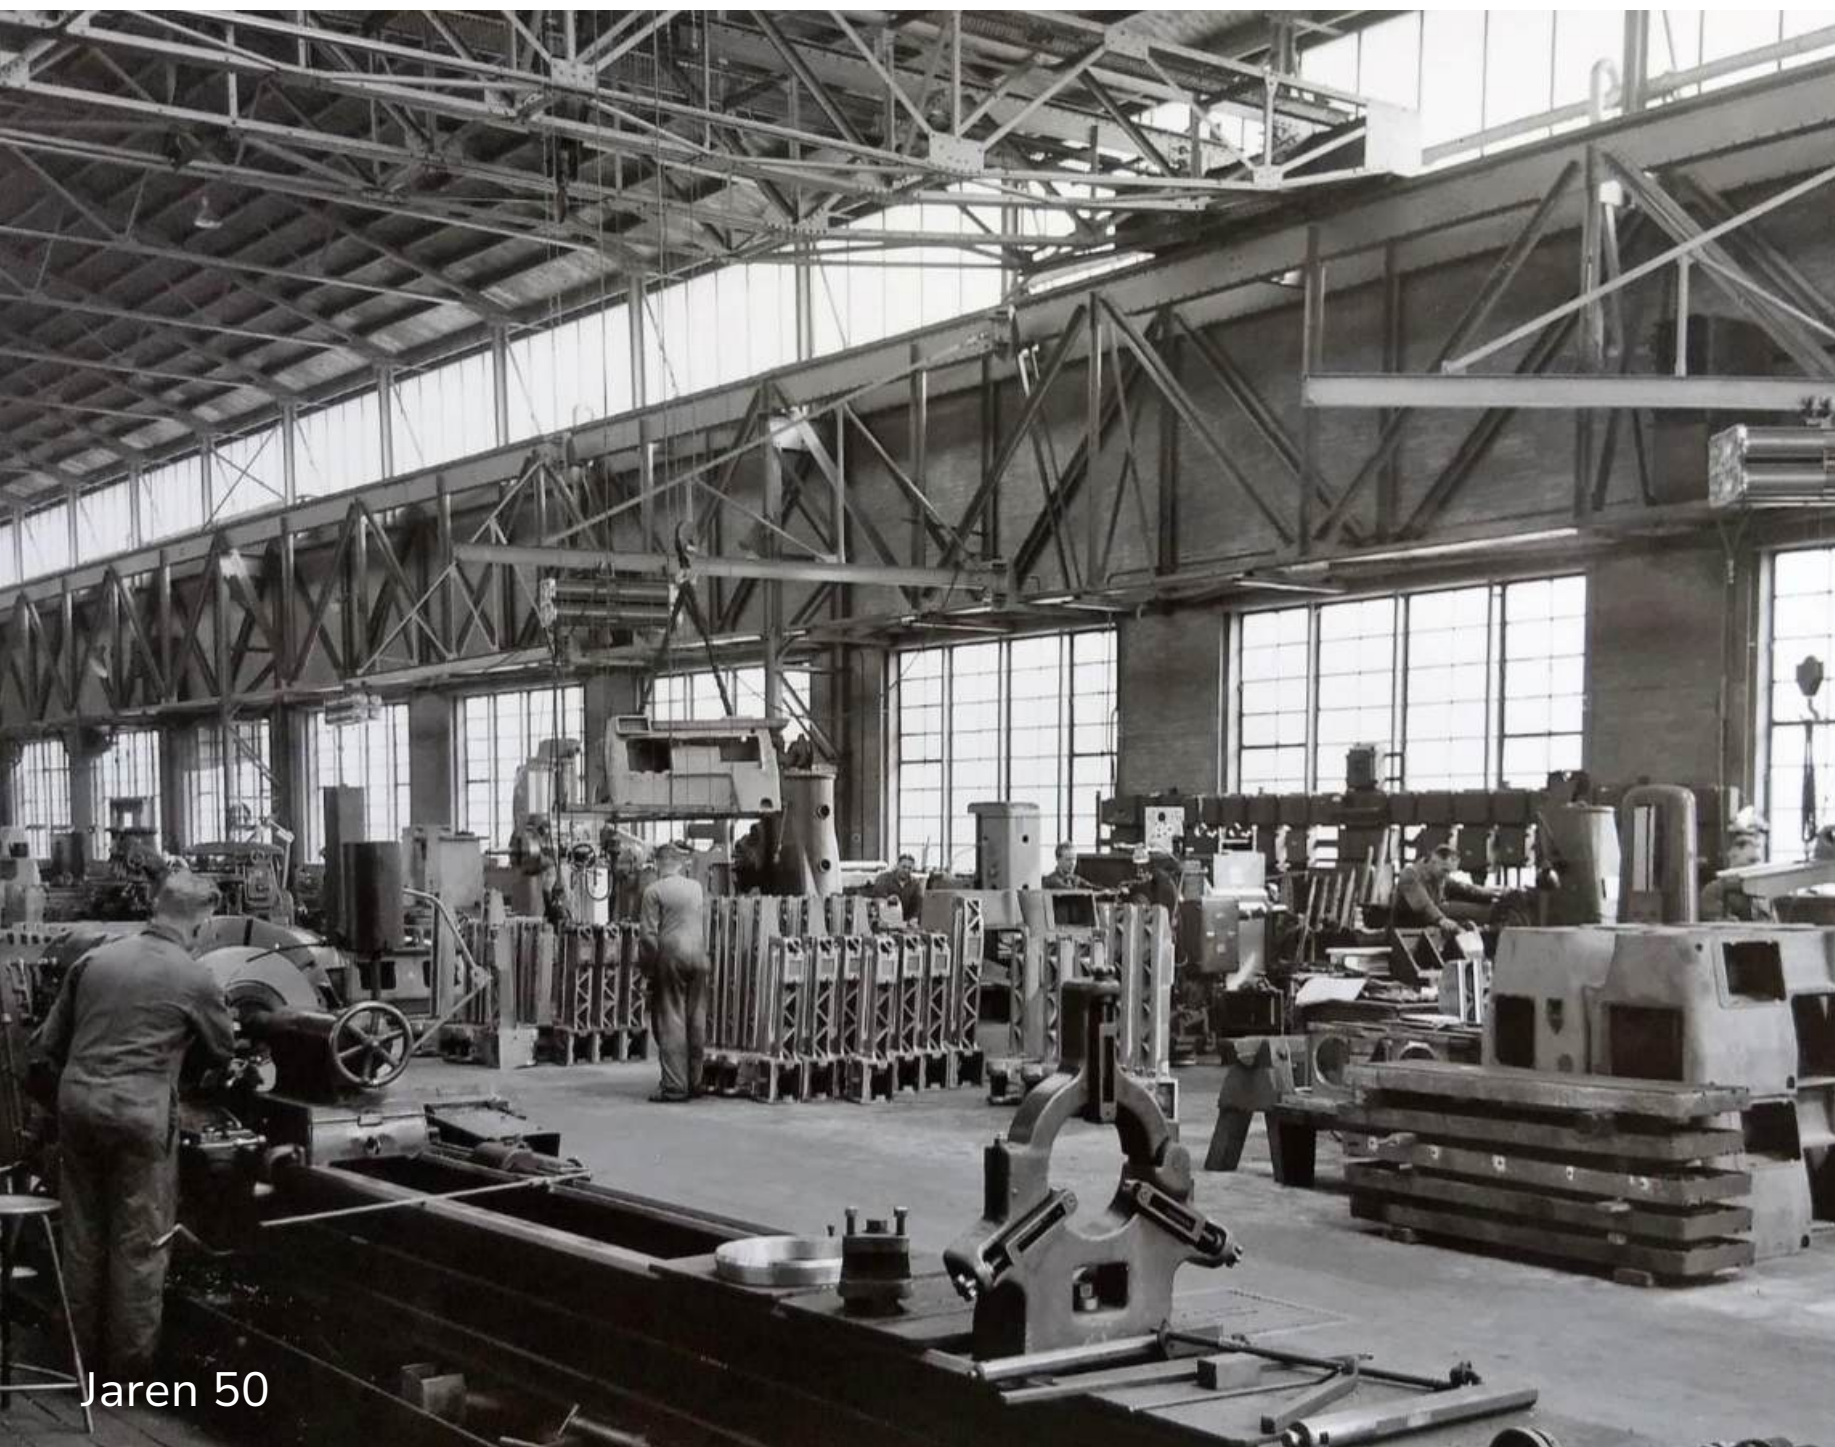
Jaren 50

**Uit de bevindingen ter plaatse en de enige gevonden historische foto blijkt dat de bovenzijde van de zuidoostgevel was ingevuld met een stalen frame, vergelijkbaar met de overige gevels.**
