## Bomen Effect Analyse Molenakkers-Berglaren Gemert

**Bomen Effect Analyse** Molenakkers-Berglaren Gemert

201642

10 april 2026

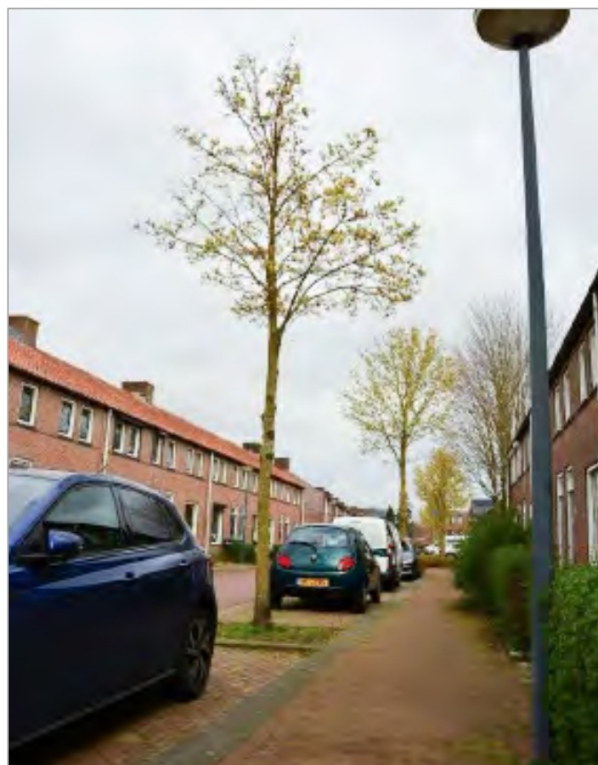
Foto 2: Boomnummer 2

Alle bomen, uitgezonderd de esdoorn met nummer 2, hebben een redelijke conditie en een toekomstverwachting van meer dan vijftien jaar. Dat laatste is uitgaande van gelijkblijvende omstandigheden. Bij boomnummer 2 is de huidige conditie matig en is de toekomstverwachting beperkt tot tien jaar. Qua groei en ontwikkeling blijft deze boom duidelijk achter.

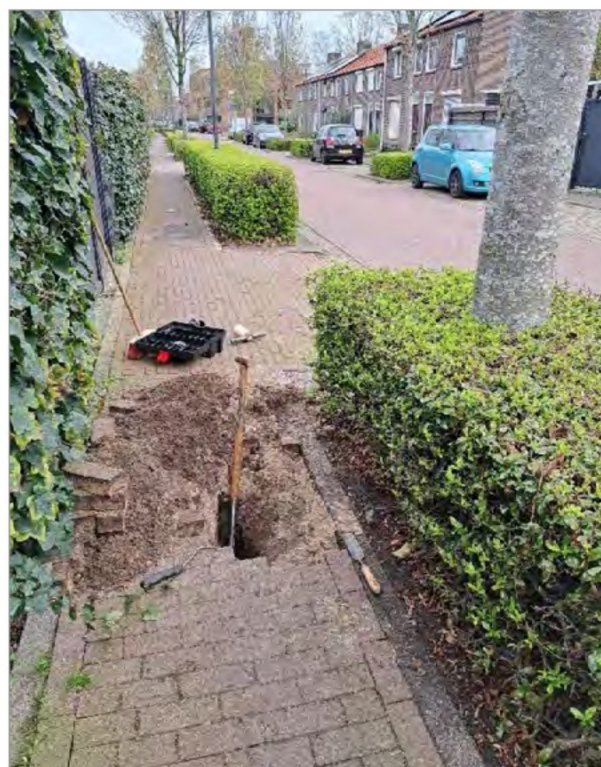
Foto 7: Locatie van kuil 2 op 60 cm vanaf de boom met nummer 5

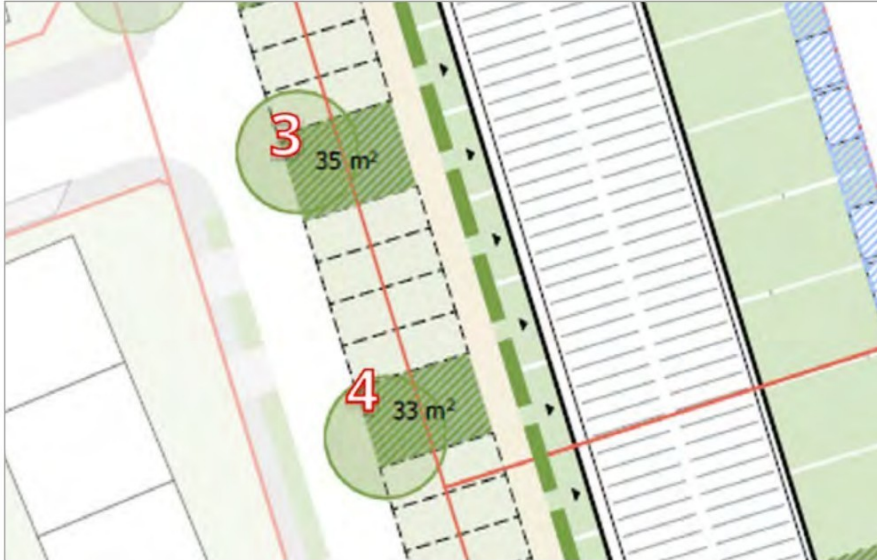
Bomen 3 en 4 komen in een heestervak met een oppervlakte van resp. 35 en 33 m<sup>2</sup>. Dat is aanmerkelijk groter dan het vak waar de twee haagbeuken momenteel in staan. Onderstaande afbeeldingen zijn een uitsnede van de tekening 'specificaties groeninpassing'.

Afbeelding 6: Boom 3 krijgt 35 m<sup>2</sup> en boom 4 krijgt 33 m<sup>2</sup>

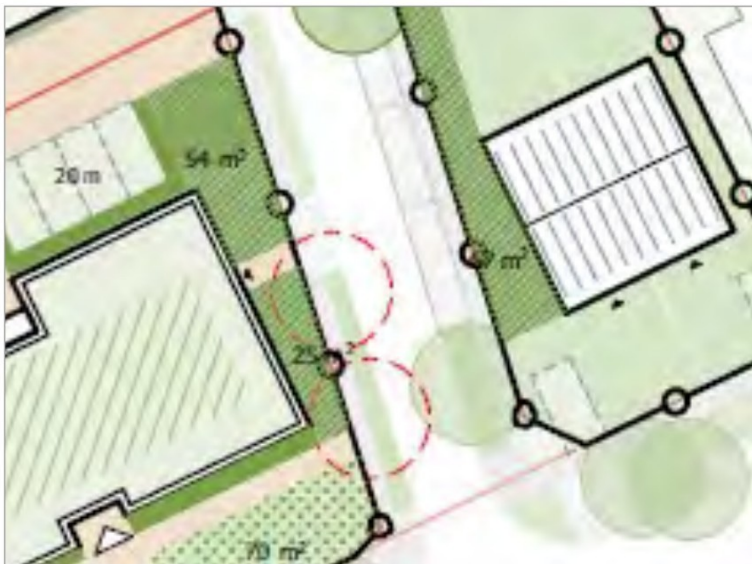
Boomnummer 7, nabij de hoek met de Bisonstraat blijft volgens de tekening in gelijke omstandigheden staan.

Afbeelding 7: Boomnummer 7 in het langgerekte groenvak
