**BOUWHISTORISCHE VERKENNING MET
WAARDESTELLING
VOORMALIGE PASTORIE**

**WINTELRE
Gem. EERSEL**

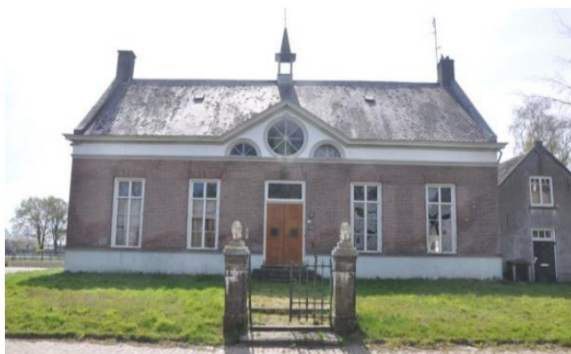
Afb. 19. Voorgevel.

De voorgevel is symmetrisch ingedeeld met, centraal een dubbele deur en links en rechts twee hoge empire schuiframen. Deze ramen zijn zeer bijzonder omdat het een combinatie is van hout en staal. De roeden zijn namelijk met T profielen uitgevoerd. Omdat ramen in gebouwen bijna even gemakkelijk vervangen worden als een schilderij

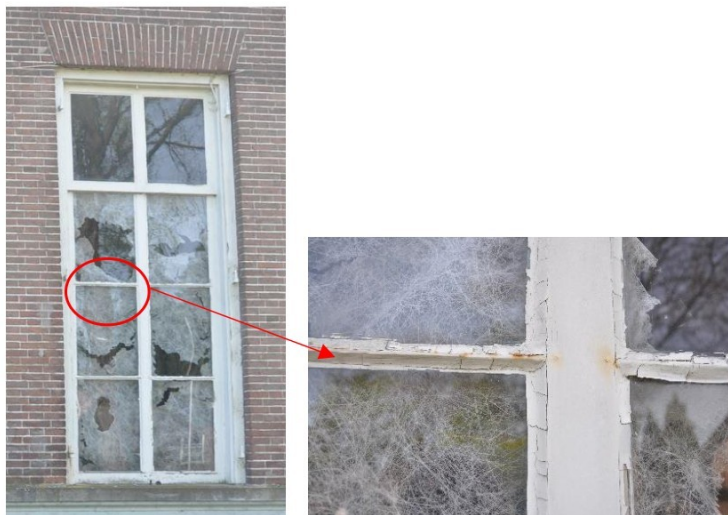
Afb. 20 en 21 Empire-schuifraam

aan een muur, zijn dergelijke ramen zeldzaam en derhalve van hoge waarde. (bij het kasteel in Geldrop, en in Haarlem heb ik dergelijke ramen ook kunnen fotograferen). De gevel is voorzien van een blauwgrijs geschilderde gepleisterde plint die aan de bovenzijde aansluit tegen de gevel-brede hardstenen lekdorpel. Aan de bovenzijde wordt de gevel afgesloten met een brede gepleisterde lijst die centraal overgaat in een timpaanvorm. Deze lijst is in een lichtgele kleur geschilderd. Centraal is onder deze timpaan een rondvenster links en recht vergezeld van een half rond venster. Een overkragende goot achter een brede lijst sluit de bovenzijde van deze gevel af. Het dakvlak gedekt met paars grijze Penrhyn natuurleien voorzien van afgeschuinde hoeken, centraal is een klokkentorentje op de nok geplaatst. Een windvaan met het jaartal 1837 is op het torentje geplaatst. Beide eindgevels zijn boven het dakvlak opgetrokken en zijn voorzien van een schoorsteen. In het dakvlak zijn twee kleine gietijzeren dakvenster opgenomen.

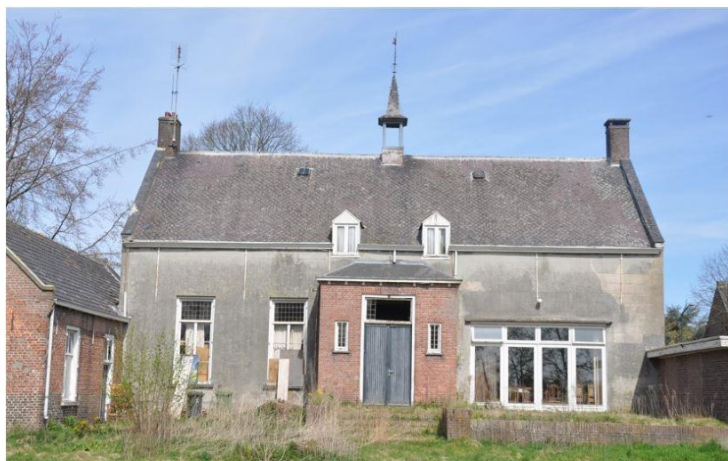
Afb. 31. De achtergevel van de

De achtergevel heeft naar alle waarschijnlijkheid een symmetrische indeling gehad. Thans is de achtergevel voorzien van een centraal geplaatste aanbouw, zijnde een tochtportaal. Links daarvan twee empire-schuifvensters. Rechts een meer recente grote gedeelde pui. De gevel eindigt aan de bovenzijde met een rechte bakgoot.

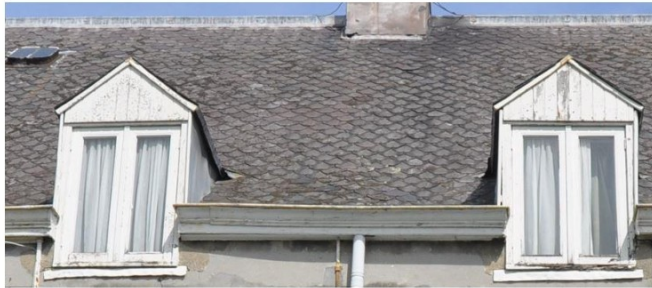
Afb. 32. Achtergevel met daarop twee vensters

Deze goot wordt op twee plaatsen onderbroken door smalle vensters die op deze gevel geplaatst zijn. Boven de vensters zijn zadeldakjes geplaatst die op het dakvlak aansluiten. Het dakvlak is iets onder de nok voorzien van twee gietijzeren dakramen en over de nok is het eerder genoemde klokkentorentje geplaatst.

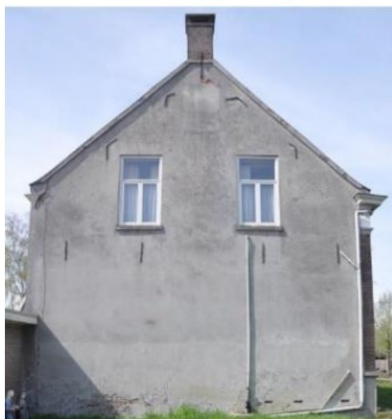
Afb. 25. De gepleisterde linker zijgevel.

De linker zijgevel is geheel gepleisterd. Twee T-Venster zijn op de verdieping in de gevel opgenomen. Het bovenlicht bestaat uit een vaste ruit. De draaiende delen van deze vensters wijken iets af van het type venster aan de rechterzijgevel. Bij de venster aan de rechter zijgevel is een lat over de naad tussen de vensters aangebracht. Verder zijn bij deze gevel op de verdiepingshoogte vier balklaagankers en langs de daklijn zes gordingankers toegepast. Net onder het vloerniveau zijn aan de rechterzijde drie ventilatieopeningen aangebracht.

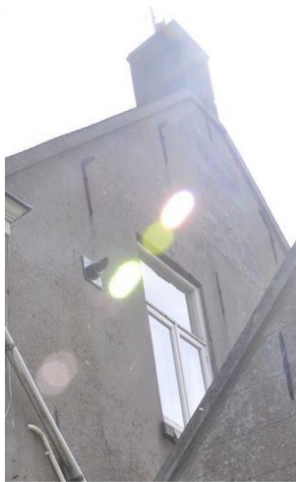
Afb. 29. Venster op verdiepingshoogte.

Naast de bouwsporen van het venster in de topgevel (zolder) zijn er ter hoogte van de verdieping twee vernieuwde T-vensters. De vleugels van deze vensters draaien naar buiten.

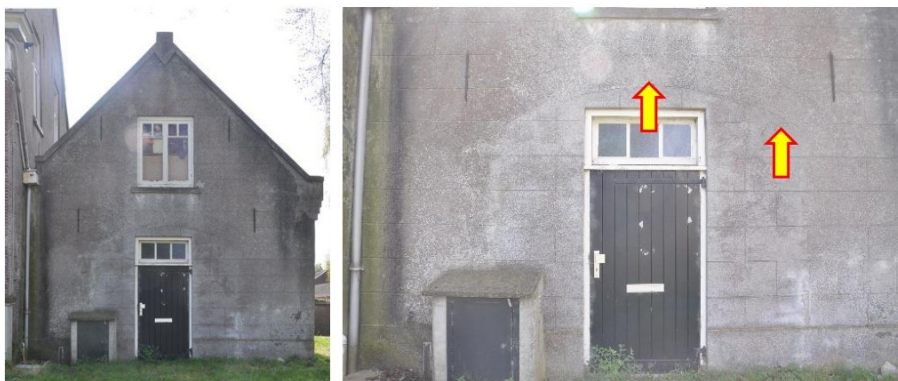
Afb. 22 en 23. Rechter

De aanbouw rechts van de hoofdbouw was zeer waarschijnlijk een koetshuis. In het pleisterwerk aan de voorgevel tekent zich centraal een segmentvorm af van een eerdere dubbele deur.

aanbouw. Op foto rechts de segmentboog met pijlen aangegeven.

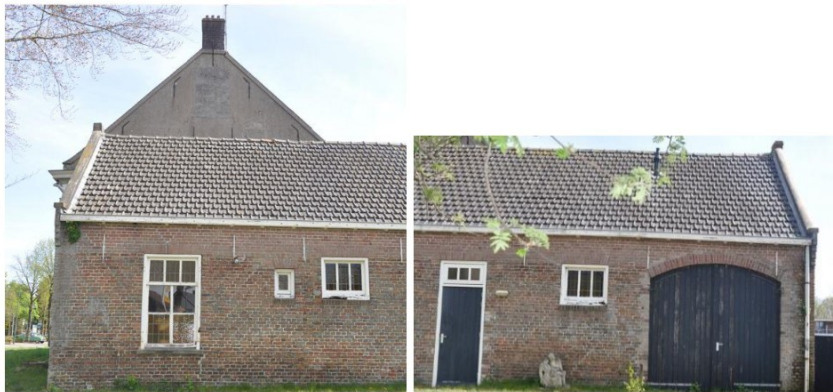
Afb. 30. De rechter zijgevel van de rechter aanbouw.

De rechterzijgevel van de aanbouw is gemetseld in kruisverband met handvorm bakstenen. De lagenmaat hiervan is 6,15 cm. het formaat is 22,8 -23,3 x 10,2 cm. De gevel toont vrijwel in het midden een gesloten deur waarboven een bovenlicht. Links en rechts van die deur is een klein venster opgenomen waarbij de bovendorpel op gelijke hoogte is als van het bovenlicht. Een heel klein raampje is naast het linker kleine raam opgenomen. Aan de linkerzijde van de gevel is een T-vormig schuifraam opgenomen. Geheel rechts tenslotte is een dubbele deur onder een segmentboog opgenomen. De bouwsporen die deze dubbele deur omgeven wijzen op een meer recente wijziging. Een rechte overkragende houten bakgoot sluit de gevel af. Het dak op deze aanbouw is gedekt met gesmoorde kruispannen.

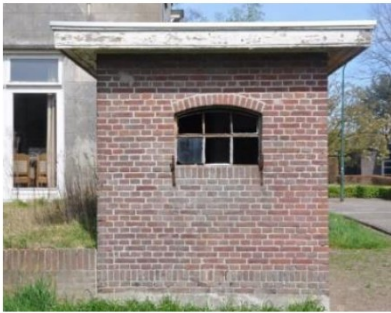
Afb. 33. Achtergevel linker aanbouw.

De achtergevel van de linker aanbouw is evenals de andere gevels van deze aanbouw in kruisverband gemetseld. Centraal is een gietijzeren zesruits stalraampje opgenomen met een naar binnen kleppend bovendeel. Twee stalen stripjes zijn tegen de gevel onder het raam bevestigd om een bloembakje in op te hangen.

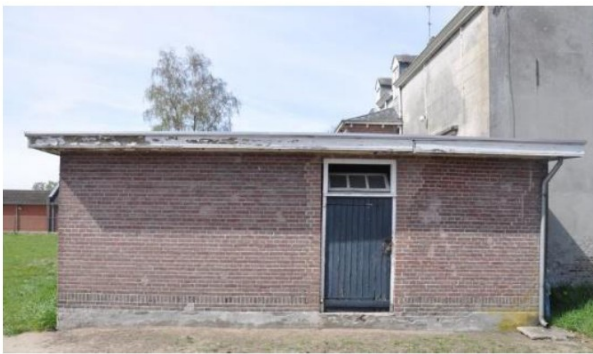
Afb. 26. De linker zijgevel van de aanbouw.

De linkerzijgevel van deze aanbouw bestaat uit een plint gemetseld met trasraamklinkers die aan de bovenzijde beëindigd is met een rollaag. Het opgaand werk is uitgevoerd met machinale gevelklinkers in Waalformaat in kruisverband. Een gesloten deur en een bovenlicht doorbreekt de gevel in ongelijke delen. De overkragende bakgoot sluit deze gevel in de hoogte af.

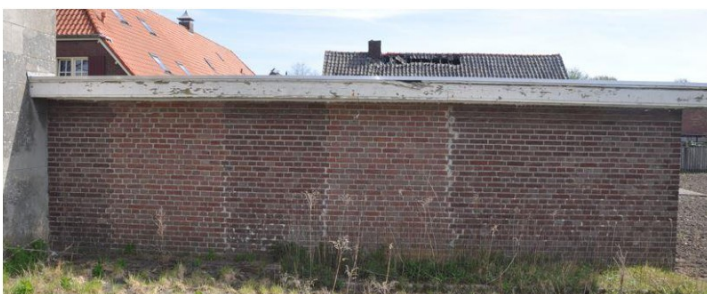
Afb. 34. Binnenplaatsgevel linker aanbouw.

De gevel aan de binnenplaatszijde is geheel gesloten en toont op twee plaatsen bouwsporen van eerdere gevelopeningen. Deze lichter gekleurde openingen zijn in kruisverband aansluitend op het bestaande metselwerk gemetseld. Ook hier wordt de gevel aan de bovenzijde meteen rechte overkragende bakgoot beëindigd.

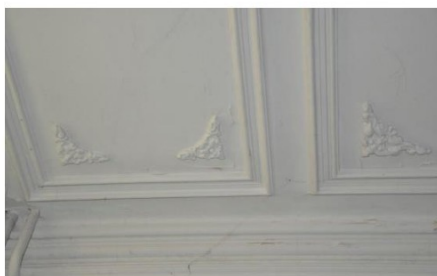
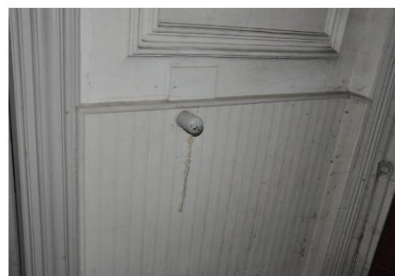
van het plafond en 49 wandvlak met lambrisering.

Afb. 48 en 49. Vakken

De bestaande lambrisering is door een meer recente betimmering vervangen. Het kan niet worden uitgesloten dat de originele lambrisering nog achter de huidige schuil gaat.

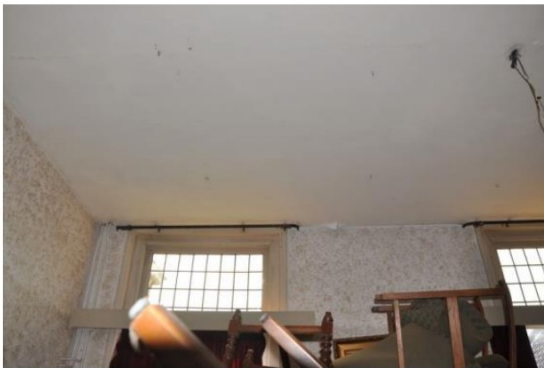
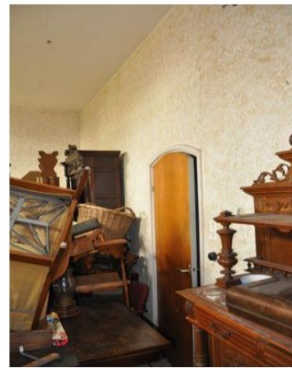
Afb. 59. en 60. Eetkamer

plafond en foto 60. deur naar keuken.

De eetkamer is voorzien van twee ramen op het zuiden gericht. Het plafond is in de loop der tijd aangepast en heeft daarbij de decoratieve sierranden en rozet verloren. De wanden zijn met behang afgewerkt. Ook de vloer in deze kamer is door de vloerbedekking niet zichtbaar. Vanuit deze kamer kan men een smalle zone betreden waarin een brandkast is opgenomen.

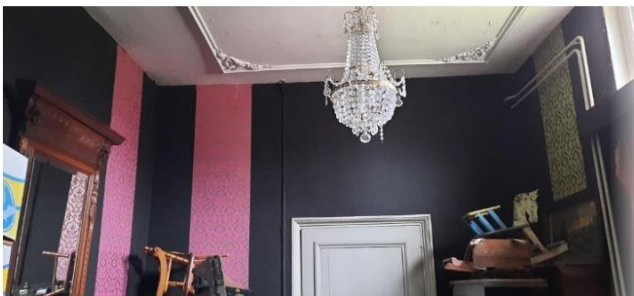
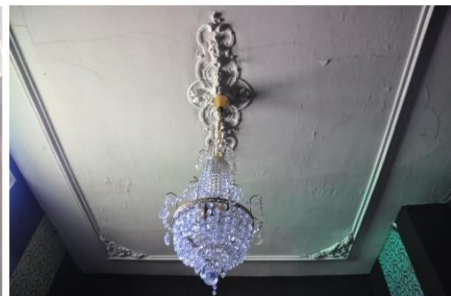
Afb. 69. en 70. De vergaderruimte en foto 70 het plafond in de vergaderruimte.

De vergaderruimte heeft ook een authentiek plafond d.w.z. het plafond is voorzien van een lijst en een rozet. Deze rozet is niet rond zoals gebruikelijk maar langgerekt waardoor deze beter harmonieert met de vorm ruimte, Wat ontbreekt is de lijst die de overgang van plafond naar de wanden moet decoreren. De vloer en wanden waren niet of nauwelijks zichtbaar.

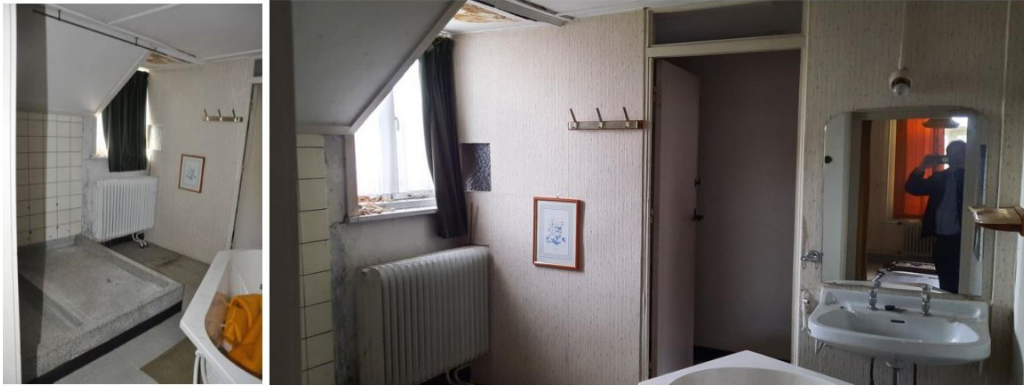
Afb. 83 en 84. Badkamer met grote douchebak en een niet gemonteerd bad. Foto 84 dakkapel en doorgang naar W.C.

Het plafond is met plaatmateriaal (zachtboard) afgewerkt en wit geschilderd. Verder is er een wastafel gemonteerd. Het ruime hoekige bad is niet gemonteerd.

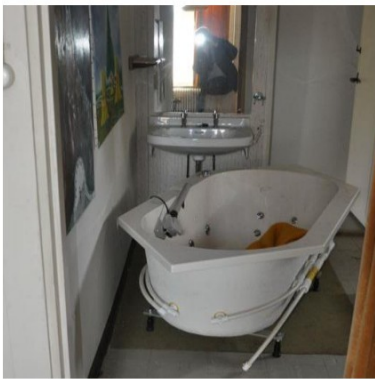
Afb. 85. Het niet gemonteerde bad.

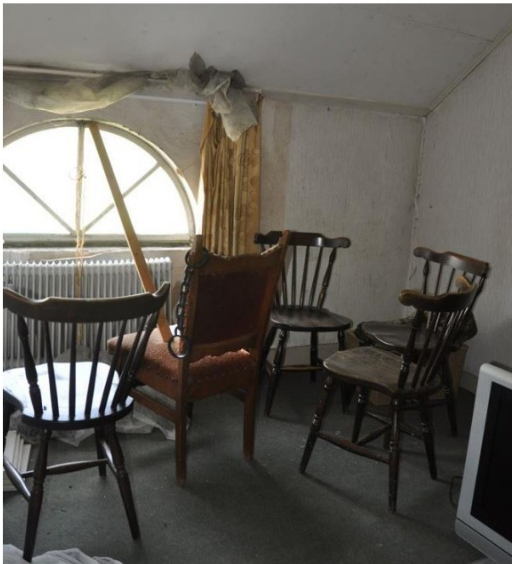
Afb. 88. Onbenoemde ruimte met halfrond raam.

Deze onbenoemde ruimte is eveneens voorzien van vaste vloerbedekking en wanden die behangen zijn. De schuine dakvlakken zijn afgewerkt met wit geschilderd zachtboard.

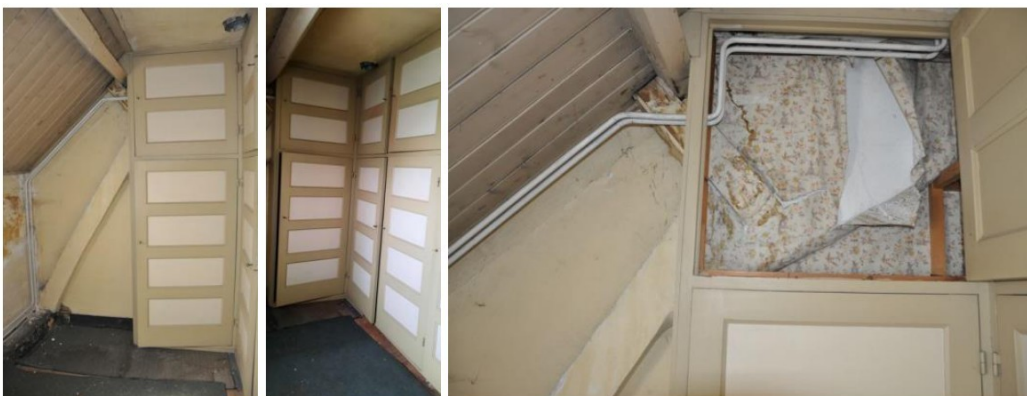
Afb. 89, 90 en 91. Kastruimte links de kasten, afb. 90 kasten en afb. 91 kast met structuur spant.

Op de verdieping is een kamer waarbij anderhalve wand van kasten is voorzien. Het dakvlak toont de oorspronkelijke kraaldelen welke over de gording en muurplaat getimmerd zijn. Ook hier is vaste vloerbedekking aangebracht. De kastdeuren zijn als triplex paneeldeuren met respectievelijk vier en twee panelen uitgevoerd.

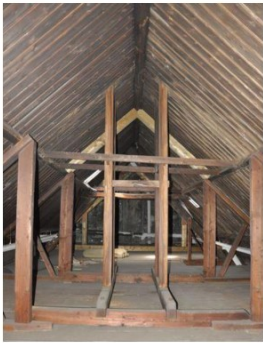
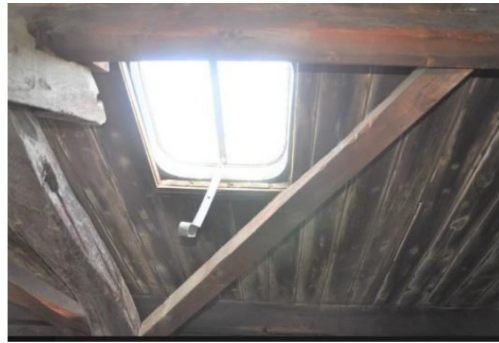
onderbouw en afb 93. windverband en spantbeen.

Afb. 92. en 93. Zolder met toren

De zolder heeft geen gebruiksfunctie. Centraal is een onderbouw voor de klokkentoren. Het gehele dak is beschoten met verticale kraaldelen. Gezien de toepassing van leien als dakbedekking is dat bijzonder te noemen. Een randleiding van de verwarming is vrij laag rondom aangebracht.

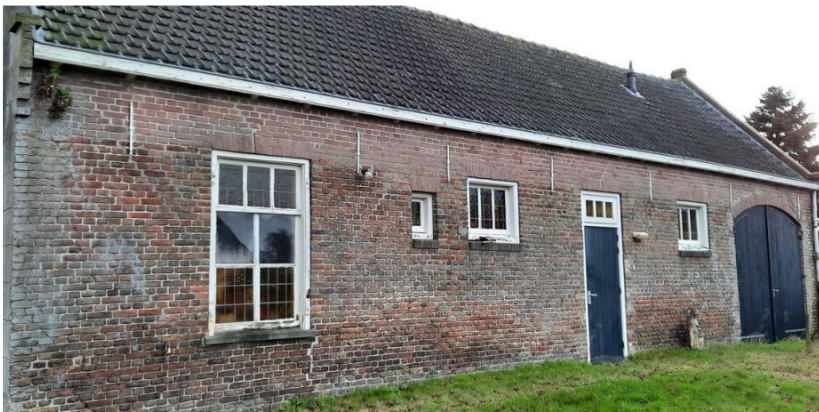
Afb. 94. Rechter zijgevel.

Het gehele koetshuis is hoger opgetrokken. De huidige rechter zijgevel was oorspronkelijk voorzien van drie kleine stalramen. Het middelste daarvan is vervangen door een loopdeur met bovenlicht. Ook de dubbele deur in de rechter zijgevel is de vervanging van de deur in de kopgevel. Een klein raampje is toegevoegd. Inwendig is dit koetshuis gedeeltelijke veranderd in een woonruimte. Aan de noordzijde (straatzijde) is in de rechter zijgevel een groot raam.

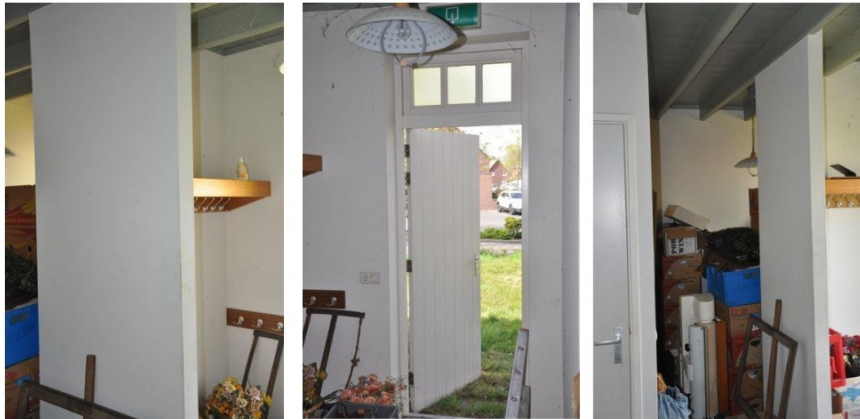
Afb. 95, 96, 97.

Koetshuis garderobe afb. 96 entree en afb. 97 links deur waarachter verdiepingstrap en afb. 97 zicht naar achter.

De plafonds worden gevormd door de houten verdieplingsbalklaag en zijn strak geschilderd. Er zijn keramische tegelvloeren toegepast en de wanden zijn strak gestukadoord.

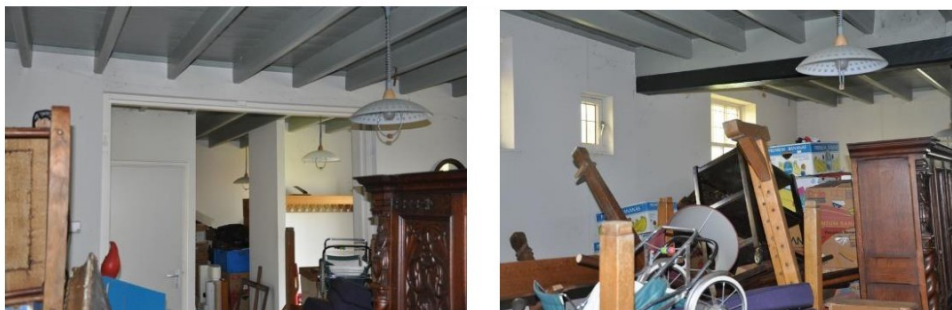
Afb. 98 en 99,

vanuit de voorruimte kijkend naar de entree en afb. 99 kijken in richting voorgevel.

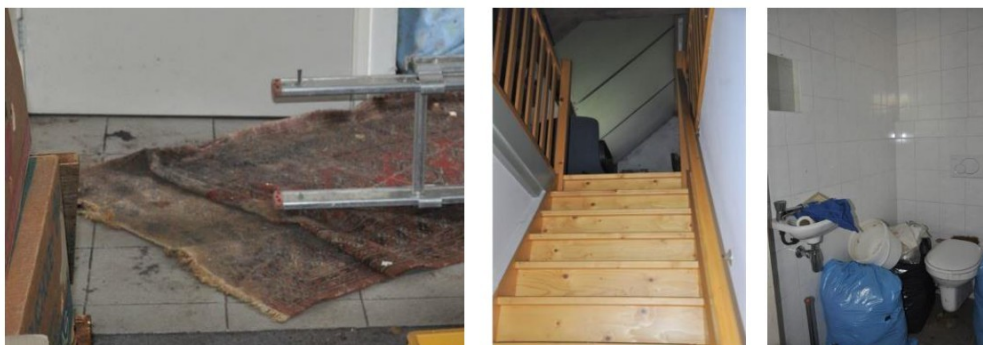
Afb. 100, 101

en 102, De keramische tegelvloer afb. 101 de trap naar de verdieping en afb. 102 de toiletruimte in hergebruik.

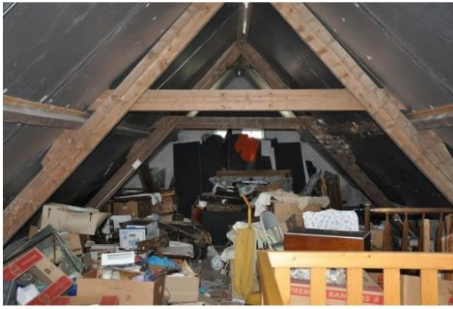
Afb. 103, 104. De zolder in beide richtingen.

De verdieping is niet onderverdeeld. De ruimte wordt enkel door spanten opgedeeld. Ook deze ruimte is in gebruik als pakhuis.

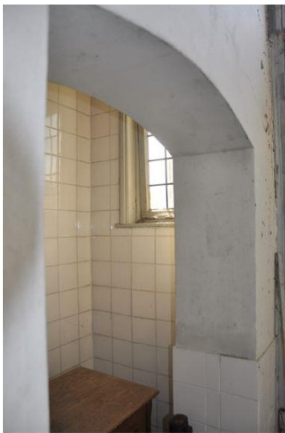
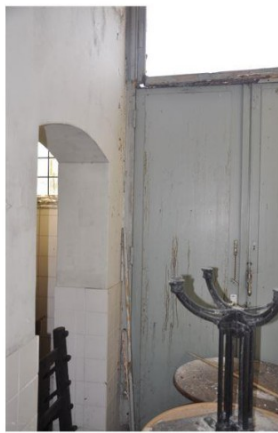
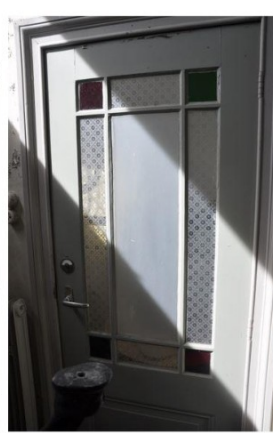
Afb. 105, 106 en 107. De nis met fontein afb 106 de buitendeuren en afb 107 de toiletdeur aan de rechter zijde.

Het tochtportaal is breder uitgevoerd dan de gang. links bevind zich een nis met daarin betegelde wanden en een fontein. Rechts bevind zich in die ruimte een toilet. De deur tot het toilet is zeer fraai uitgevoerd met verschillende glassoorten. Het plafond bestaat uit stucwerk tegen riet. Deze afbeelding toont heel duidelijk het kozijn met kalf van de oorspronkelijke buitendeur.

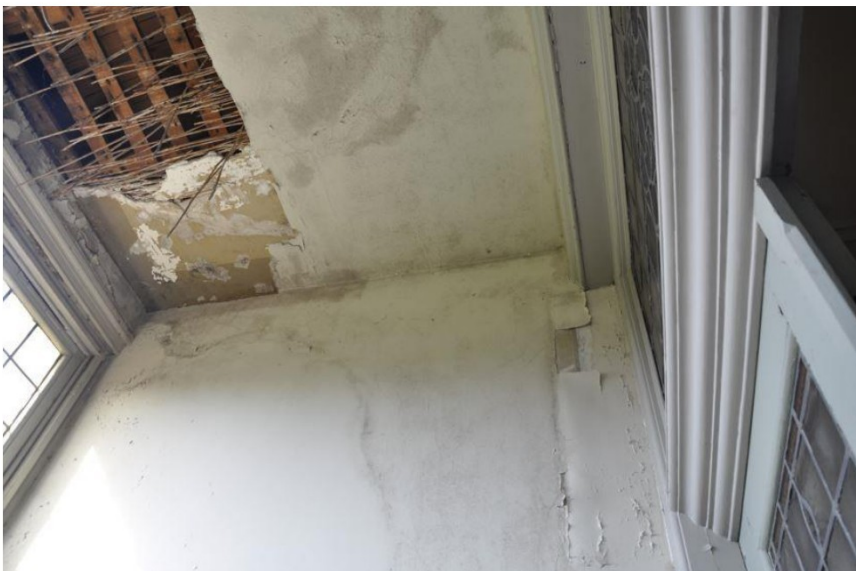
Afb. 108. Het plafond in het tochtportaal.

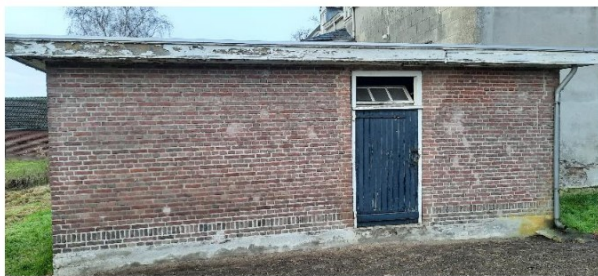
Afb. 109. Het linker bijgebouw.

Het linker bijgebouwtje was niet toegankelijk. Door het raam was echter te zien dat het geheel leeg was. Het gebouwtje heeft een inwendige breedte van 1,8 meter. De breedte werd beperkt door de erfgrens en de aansluiting op de pastorie. De gevel aan de binnenplaats toont bouwsporen van brede gevelopeningen.

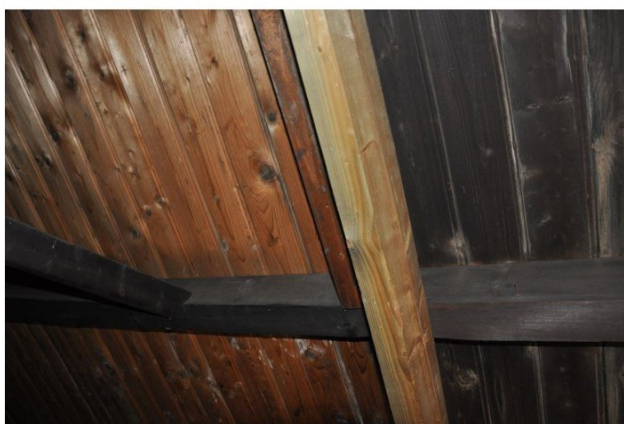
De A-spanten zijn samengesteld uit gekantrechte balken en enkele hergebruikte balken. Op deze laatste zijn de zaagsporen en sommige telmerken duidelijk herkenbaar. Het nieuwe spant heeft stijltjes die steunen op de slof. De spanten dragen de gordingen die vrij licht zijn gedimensioneerd. Vanaf de spanten is een windverband aangebracht dat steunt tegen de gordingen. Het gehele dak is afgetimmerd met verticaal geplaatste kraaldelen. (bij een leiendak ongebruikelijk).

Afb. 114. Dakbeschoot kraaldelen

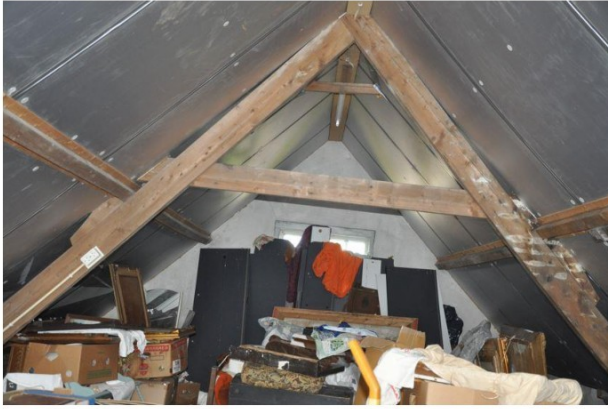
De constructie van het koetshuis is grotendeels gelijk aan de constructie van de pastorie. Omdat dit koetshuis later verhoogd is zijn hier spanten en gordingen met rechthoekig gezaagde balken toegepast. Het dakbeschoot is achter isolatieplaten weggewerkt.

Afb. 115. A-spanten en gordingen.

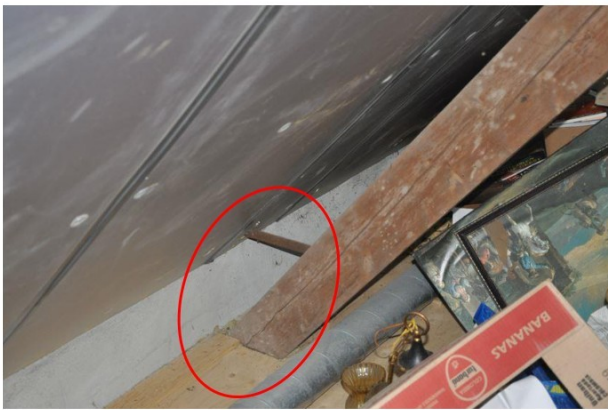
Anders dan bij de pastorie rusten de spantbenen hier op een balken die evenwijdig aan de lange gevels lopen. Deze balken zijn met ankers aan de gevel gekoppeld.

Afb. 116. Spantbenen en verankering

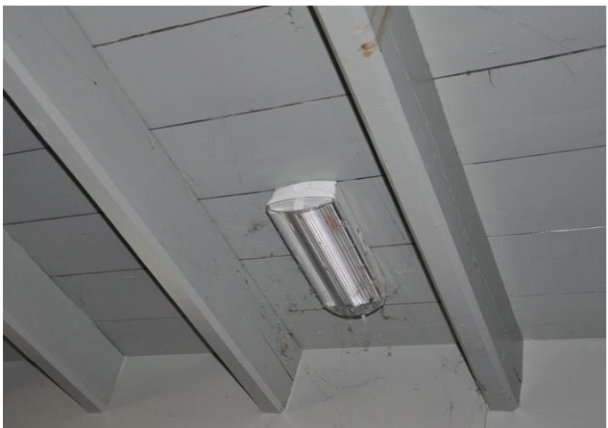
De balklaag van de verdiepingsvloer rust hier op moerbalken welke de lange zijgevels verbinden en daarin verankerd zijn. De geschaafde balklaag is aan de beide onderkanten van een vellingkant voorzien. Over deze balklaag is zijn brede planken aangebracht.

Afb. 117. Balklaag en vloerplanken.

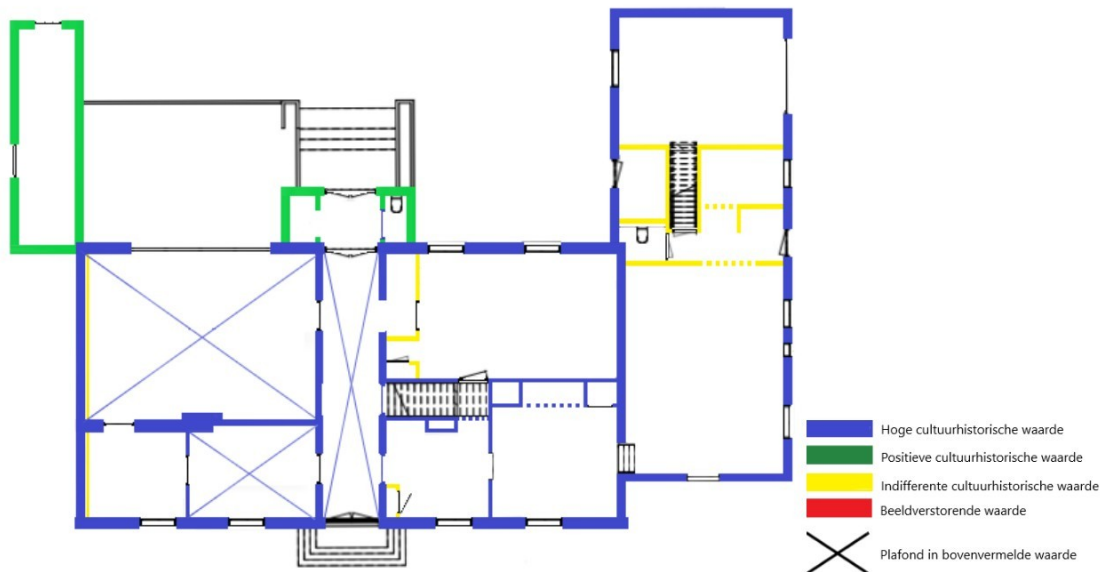
Afb. 118. Waardering begane grond

Positieve waarde is de uitbouw met tochtdeur En de linker aanbouw.

Indifferent zijn de nis bij de eetkamer met segmentbogen en de hardboard-binnendeuren met segment boog. Ook het recente interieur in het koetshuis is als indifferent gewaardeerd.

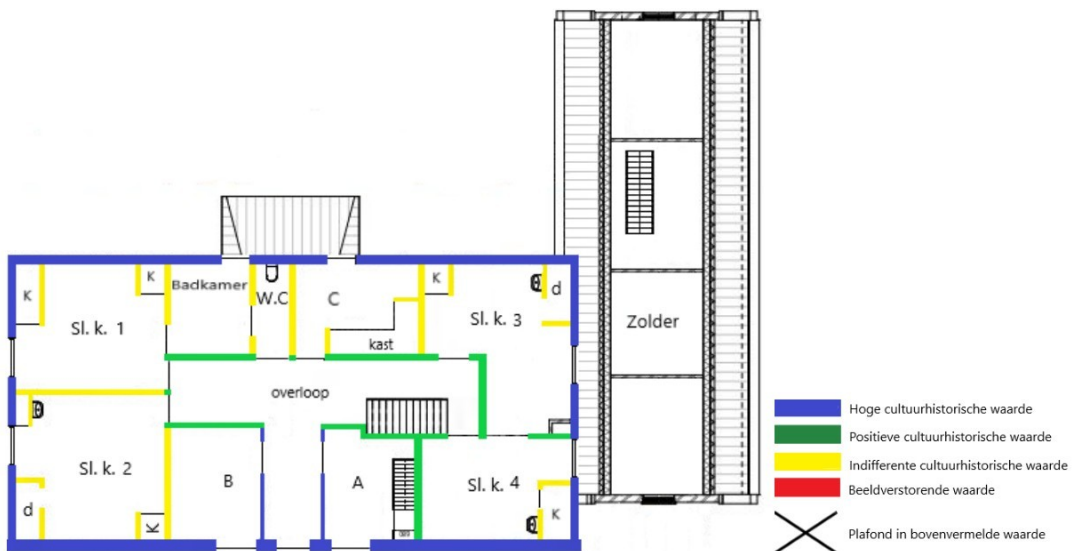
Afb. 119. Waardering verdieping.
