# Quickscans flora en fauna

## Planmatig onderhoud 2026

Talen Zuid B.V.

JANUARI 2025

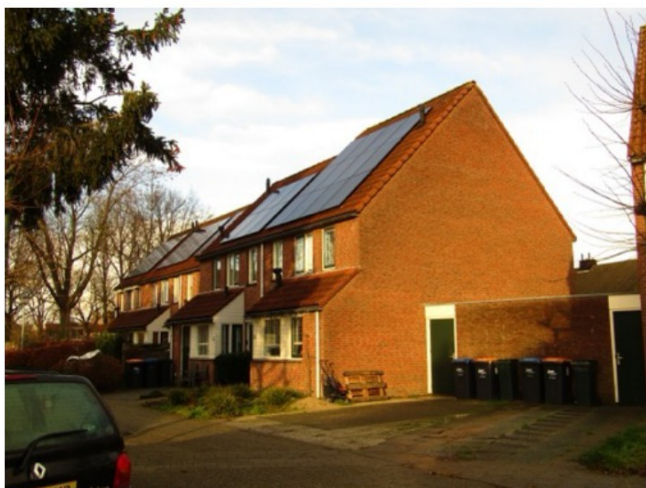
Woning met hoge kap

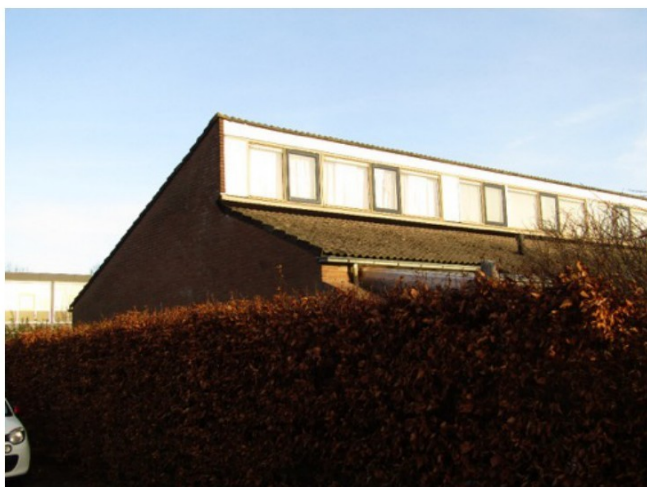
Dakdetail en de goot

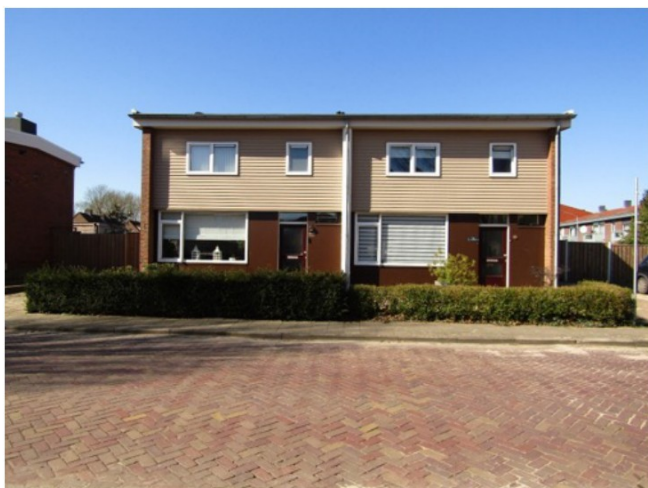
*Voorgevel*

De aanwezigheid van een vleermuisverblijf onder de betimmering aan de voor- en achtergevel is niet uitgesloten. Omdat er tijdens de werkzaamheden dus mogelijk verstoring van beschermde vleermuissoorten op kan treden dient voor de werkzaamheden aanvangen verder onderzoek gedaan te worden welke verblijfsfuncties het complex precies heeft voor vleermuizen.

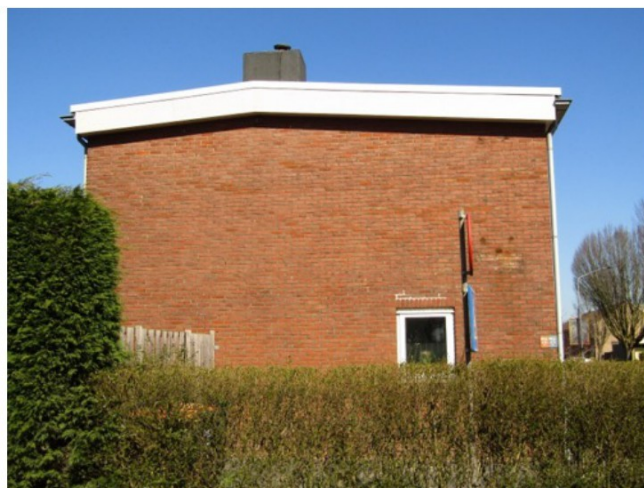
*Kopgevel*

tespa dakrand een kier van plusminus een centimeter laat. De gevels hebben tussen de woningen en aan de kopgevels een poer. Deze geeft geen ruimte voor broedvogels of vleermuizen.

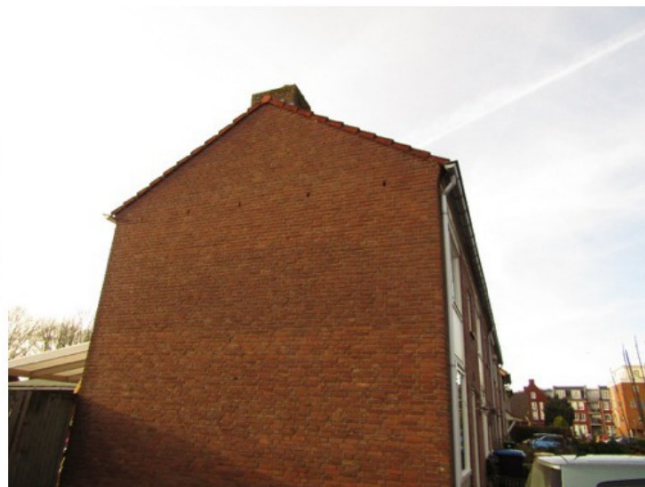
Kopgevel

voorzien van kraaienkappen. De daken hebben naast schoorstenen ook rookafvoerkanalen. De goot is rechthoekig, van zink en hangt in beugel. De gevels zijn opgetrokken uit bakstenen en rond de ramen afgewerkt met een trespa plaat. De woningen hebben zeer grote open stootvoegen aan de kopgevels.
