## Memo

**onderwerp** Sloop monument De Koepel te Arnhem  
**bestemd voor** NEST Ontwikkeling B.V.  
**ter attentie van** NEST Ontwikkeling B.V.  
**opgesteld door**

**datum** 19 december 2024  
**referentie** 230158001\_AdB\_MEM\_0001\_v1.0  
**projectnummer** 230158001

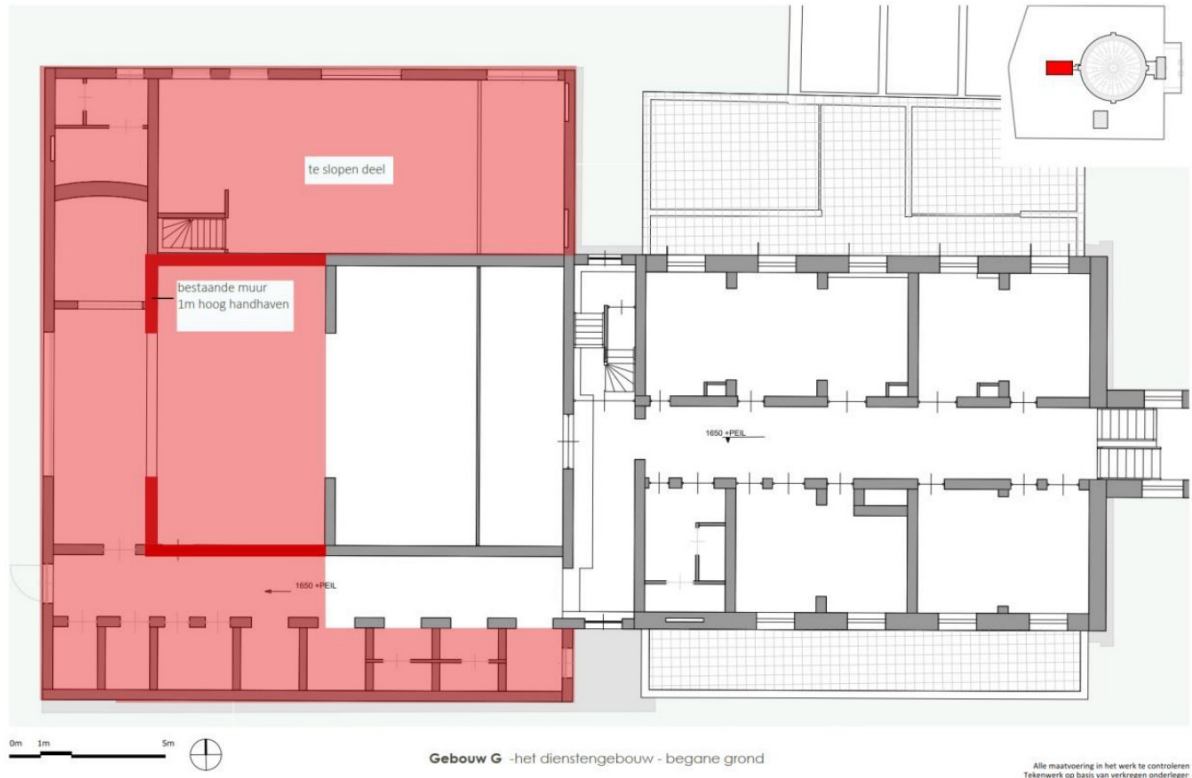
De bestaande achterbouw van gebouw G dient gesloopt te worden, zie hiervoor onderstaand fragment:

Het niet gearceerde gedeelte zal gehandhaafd worden. Op basis van de aangeleverde archiefstukken inclusief het locatiebezoek kan met voldoende zekerheid worden gezegd dat deze achterbouw (rood gearceerd) grotendeels gesloopt kan worden conform het ontwerp van de architect. Voorafgaand aan het locatiebezoek heeft de opdrachtgever in samenspraak met de architect aangegeven dat ze twijfels hebben over de toegepaste constructie op deze positie:

Er wordt geadviseerd om na het strippen van de bouwkundige afwerkingen nogmaals op locatie te beschouwen om de bestaande constructie inzichtelijk te maken, zodat eventuele (tijdelijke) constructieve maatregelen berekend c.q. opgegeven kunnen worden. Dit is wat ons betreft te combineren met het bespreken van het sloopplan met de sloper en opdrachtgever.

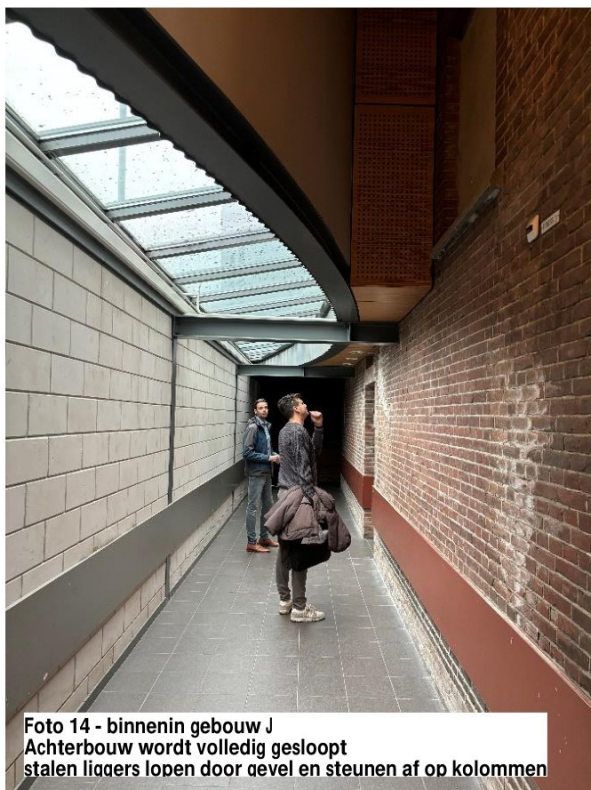
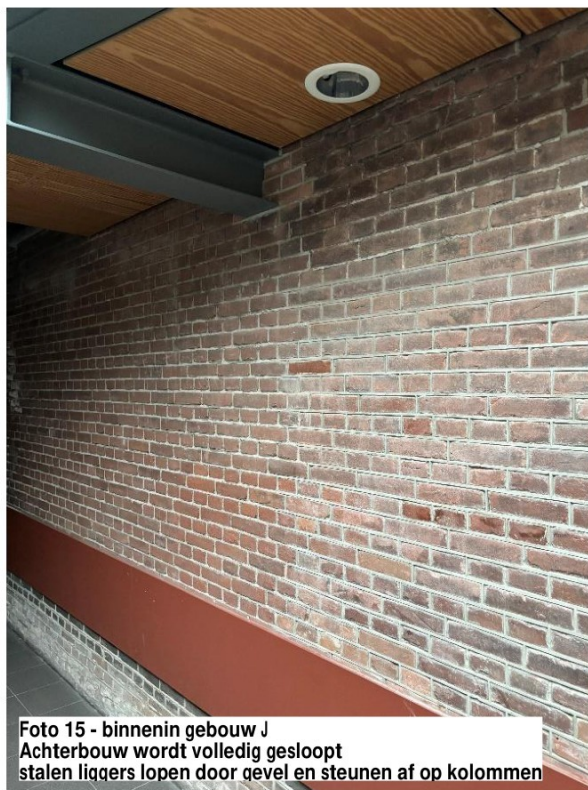
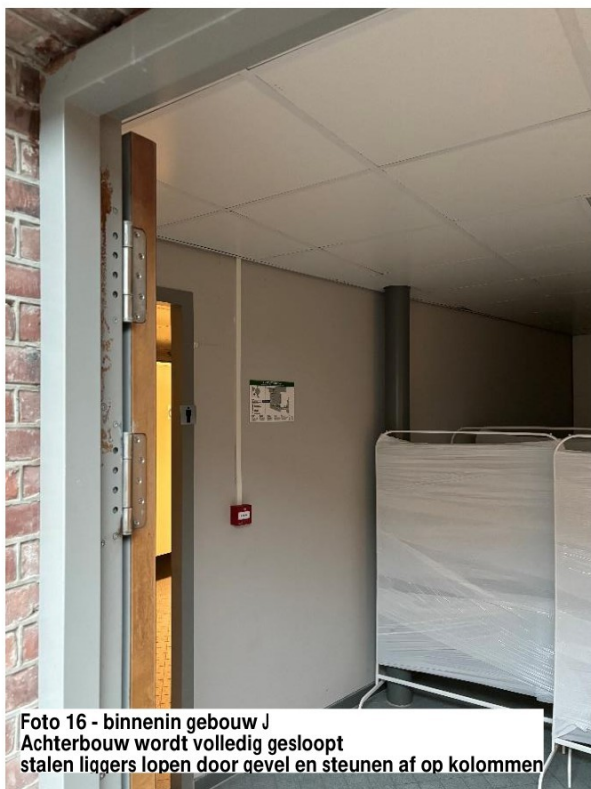
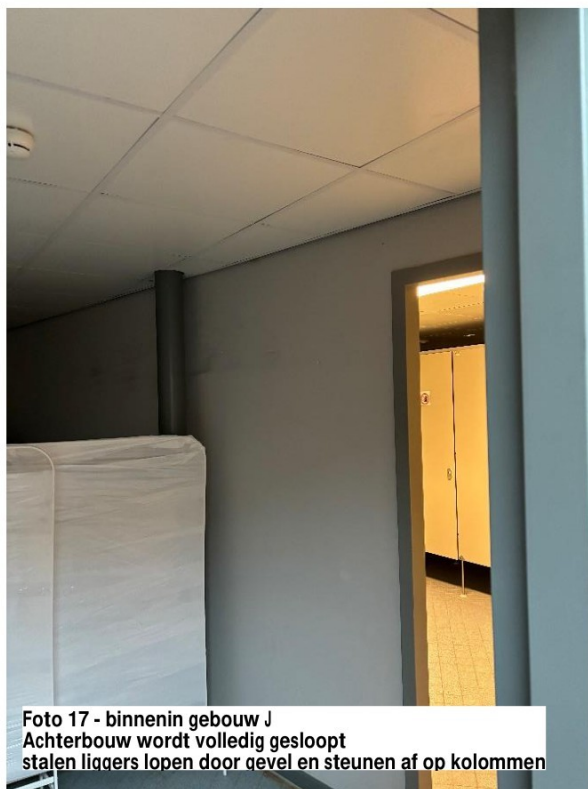
Tijdens het locatiebezoek hebben wij rondom gebouw J gekeken waar de rood gearceerde te slopen gebouwen interactie hebben met gebouw J. Zie hiervoor de foto's vanaf blz. 9.

- Bevestiging van de daklichten inclusief staalconstructie aan de gevel van gebouw J;
- Bevestiging loopbrug aan de gevel van gebouw J;
- Bevestiging staalconstructie inclusief kolommen achterbouw.
