## **Verkennend bodemonderzoek**

Postel 4 te Someren

Projectnummer: 20241946  
Datum: 23 december 2024

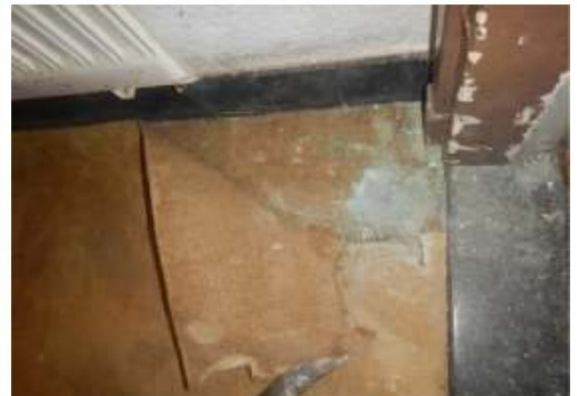
Linoleum op keramische tegelvloer
