Inspectierapport

24067 • Voormalig Slachthuis Stadskanaal

Oosterstraat 73

Stadskanaal

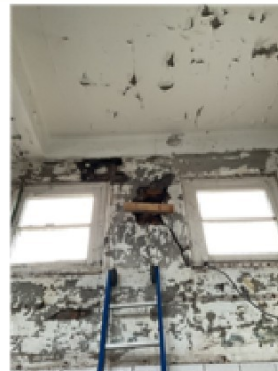
Metselwerk en stucwerk interieur kapot gebarsten door aangetast ijzerwerk wapening constructie en ijzerwerk van voormalige railsysteem in interieur. Gebroken stenen uitboeten en aangetast ijzerwerk conserveren en behandelen. Na werkzaamheden metselwerk en stucwerk herstellen. Stenen bijzoeken kleur/type steen als bestaand. Herstellen voegwerk, verdiepte voeg, cementgebonden voeg, kleur aanpassen aan omliggend werk.

Activiteit: 2024 Hvh
Behandelen ijzerwerk en herstellen metselwerk 1,00 pst

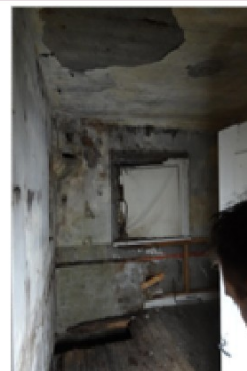
ERM2005 Aangetast houtwerk vloer en balklaag.

Veel aangetast houtwerk aanwezig in houten vloer en balklaag in kantoor als gevolg van vochtig klimaat en lekkage tpv. ramen. Aangetast houtwerk vervangen, vloer bestaande uit g- & g delen, houtsoort oregon pine. Uitgaande van zoveel mogelijk bestaand houtwerk behouden.

Herstellen aangetast houtwerk. 1,00 pst

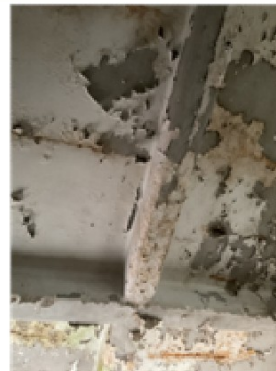
ERM2005 Aantasting wapening betonnen balken

Behandelen aangetaste wapening en herstellen
beton 1,00 pst

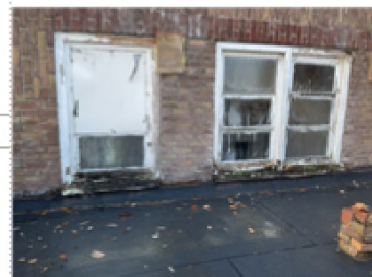
ERM2005 Aantasting door houtrot

Deelvervanging aangetaste onderdelen 1,00 pst

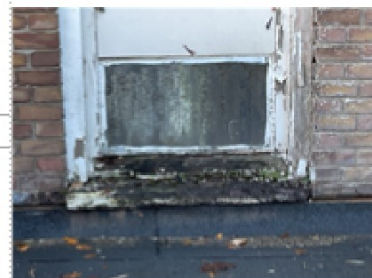
ERM2005 Aantasting door houtrot

Deelvervanging aangetaste onderdelen 1,00 pst

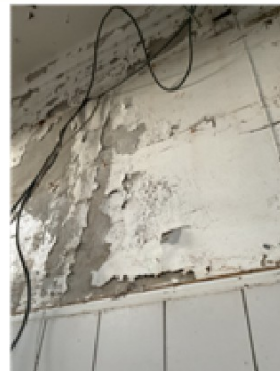
Veel onthechting schilderwerk stucwerk. Ten behoeve van stucwerk herstell alle schilderwerk verwijderen.

Optioneel na herstelwerkzaamheden stucwerk geheel opnieuw schilderen.

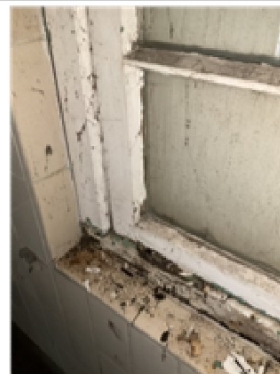
Veel onthechting schilderwerk houtwerk, houtwerk na herstelwerkzaamheden geheel opnieuw schilderen.

Let op: uitvoeren kleuronderzoek!

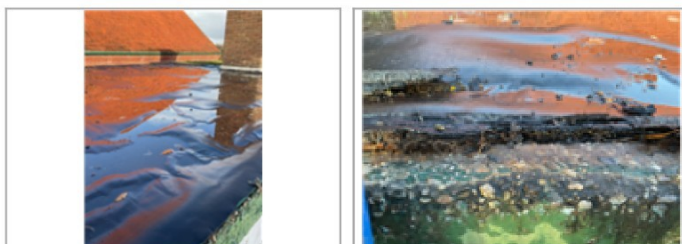
ERM2005 Blaas vorming en vocht onder dakbedekking

Dakbedekking tpv. plat dak lage aanbouw. Veel blaasvorming met vocht onder bitumen dakbedekking. Dakbedekking heeft geen goede hechting omdat er nog oude ballast/gruis onder huidige dakbedekking ligt. Verwijderen oude dakbedekkingen tot op betonnen dak en aanbrengen nieuwe dakbedekkingen.

Vervangen dakbedekking 1,00 pst

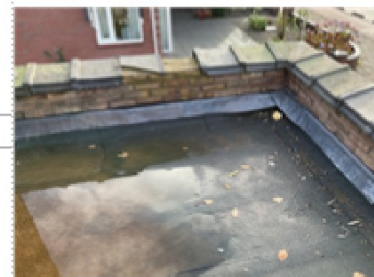
ERM2005 Gebroken en ontbrekende afdekkers

Gebroken en ontbrekende afdekkers aanvullen 1,00 pst

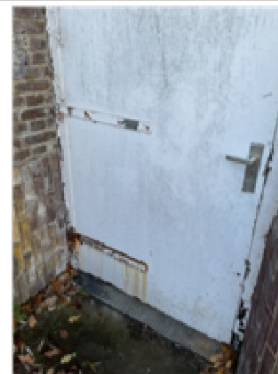
ERM2005 Onthechting schilderwerk

Geheel opnieuw schilderen 1,00 pst

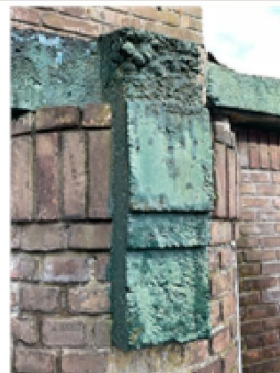
Veel afbladderend schilderwerk. Advies geheel opnieuw schilderen schilderwerk, kleurstelling volgens kleurhistorisch onderzoek.

Geheel opnieuw schilderen 1,00 pst

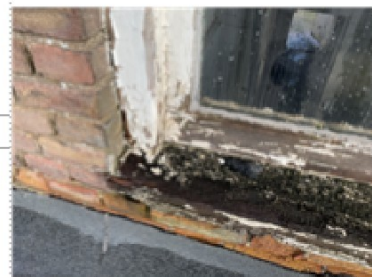
Veel afbladderend schilderwerk en schraal/kaal hout. Advies geheel opnieuw schilderen schilderwerk, kleurstelling volgens kleurhistorisch onderzoek.

Geheel opnieuw schilderen 1,00 pst

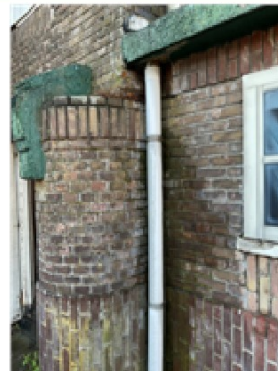
Levensduur pvc hwa op einde termijn, aansluitingen op doorvoeren gevels onjuist. Alle pvc hwa vervangen voor zinken hwa, aansluitingen op doorvoeren herstellen. Let op, indien er geen gemineraliseerde dakbedekking is toegepast dan moet de zinken hwa aan de binnenzijde zijn voorzien van een coating.

Vervangen hwa 1,00 pst

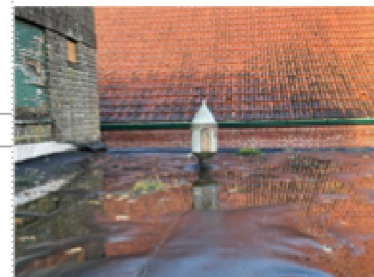
Originele ventilatie/rookgasafvoer, las/soldeernaden staan open. Tweede exemplaar los aanwezig in pand. Huidige afvoer herstellen, de ander exemplaar dient te worden bewaard. Sporen aanwezig van groene kleur, optioneel schilderen afvoer volgens originele kleurstelling.

Herstellen originele dakdoorvoer 1,00 pst

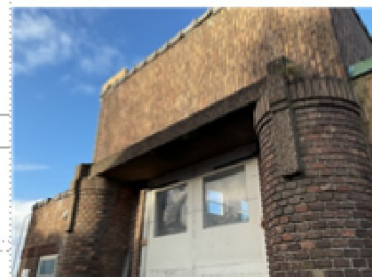
Aansluitingen tussen betonnen elementen en metselwerk staan open waardoor er kans is op inwatering in constructie. Aansluitingen aansmeren met kalkcement mortel.

Activiteit: 2024 Hvh
Openstaande aansluitingen aansmeren 1,00 pst

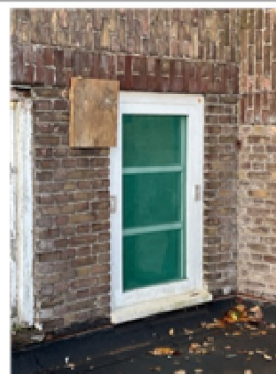
Advies om bij restauratie kozijn en raam te vervangen door variant met juiste detailleringen conform naastgelegen kozijnen.

Activiteit: 2024 Hvh
Advies vervangen kozijn en raam 1,00 pst

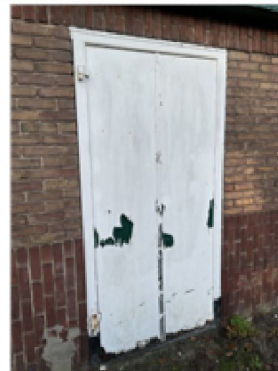
Mogelijk originele houten deuren aanwezig achter plaatmateriaal op deuren. Indien originele deuren aanwezig zijn plaatmateriaal verwijderen en houtwerk deuren herstellen. Indien originele deuren niet aanwezig zijn onder plaatmateriaal deze deuren vervangen door reconstructie (houtsoort oregon pine) originele deuren. Zie tevens de oude tekeningen van het pand.

Verwijderen plaatmateriaal en herstellen (originele) deuren 1,00 pst

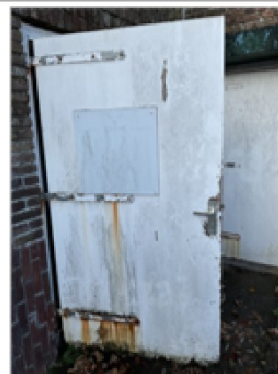
Originele deuren zijn in het verleden vervangen door multiplex deuren. Multiplex deuren zijn in matige staat, lichte aantasting aan onderzijde. Advies om multiplex deuren te vervangen door reconstructie originele deuren (houtsoort oregon pine).

Vervangen deuren 1,00 pst

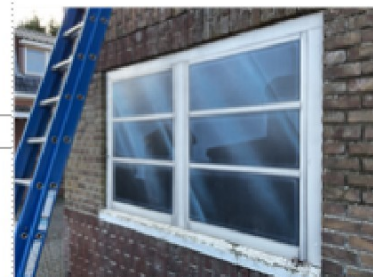
Betimmering aangebracht over (originele) kozijnen. Beplating tegen kraak/inbraak. Kozijnen en ramen achter beplating in slechte staat. Beplating verwijderen en achterliggende kozijnen en ramen herstellen.

Verwijderen betimmering 1,00 pst

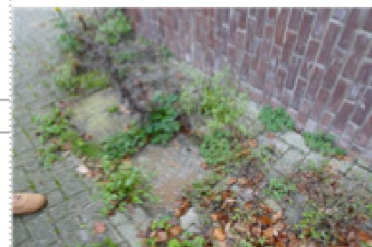
Diverse putten aanwezig rondom pand.

Doorspoelen putten. 1,00 pst

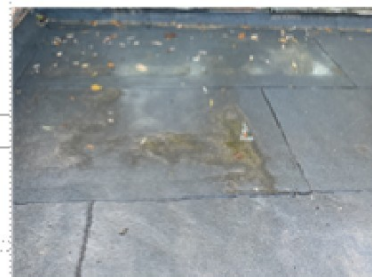
Bitumen dakbedekking recent vervangen, geen werkzaamheden. Advies periodiek vuil verwijderen van dakbedekking.

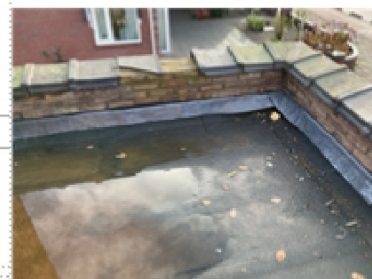
Loodwerk recent vervangen, loodslabben zijn niet goed aangeklopt. Loodslabben goed aankloppen.

Loodslabben aankloppen 1,00 pst

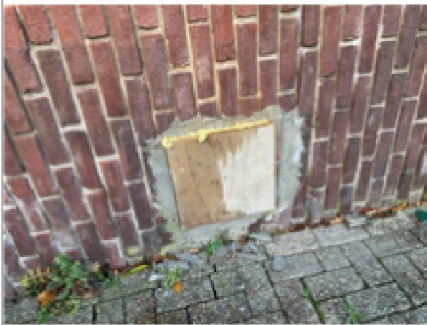
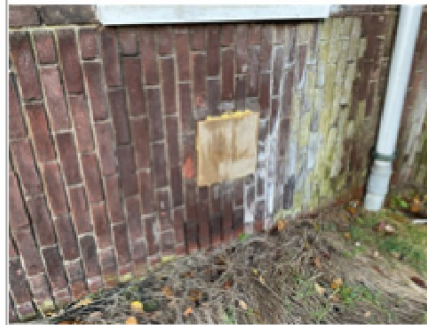
Oude openingen/doorvoeren in gevel metselwerk

Op diverse plaatsen in de gevels zijn oude openingen/doorvoeren in het metselwerk welke zijn afgedicht dmv. beplating. Openingen dichten dmv. inboeten metselwerk. Stenen bijzoeken kleur/type steen als bestaand. Herstellen voegwerk, verdiepte voeg, cementgebonden voeg, kleur aanpassen aan omliggend werk.

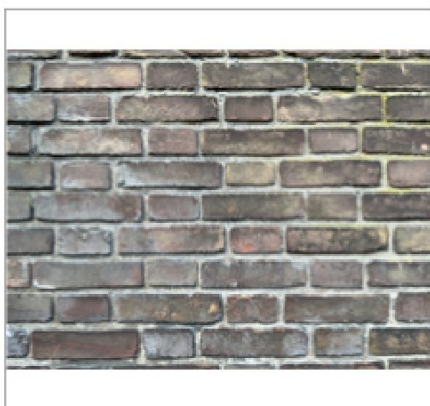
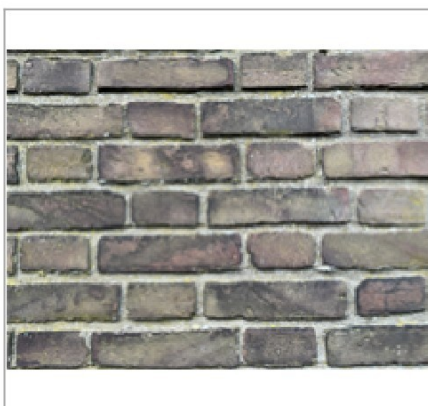
Algemeen, geen gebreken

Algemeen metselwerk, steen in goede conditie. Plaatselijk kleine gebreken geconstateerd welke geen actie vereisen.

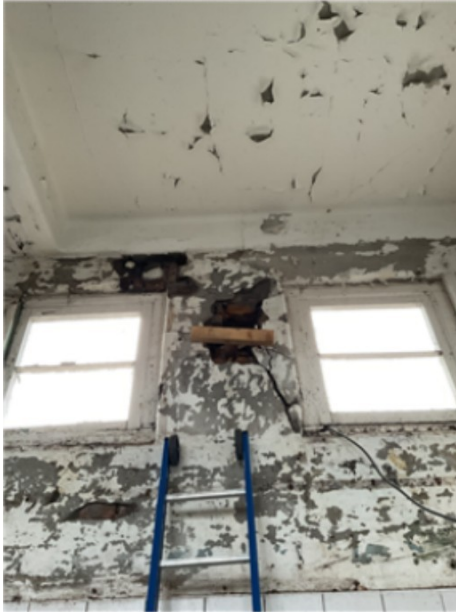
Gevelconstructie metselwerk

Gebroken stenen door aangetast ijzerwerk

Metselwerk en stucwerk interieur kapot gebarsten door aangetast ijzerwerk wapening constructie en ijzerwerk van voormalige railsysteem in interieur. Gebroken stenen uitboeten en aangetast ijzerwerk conserveren en behandelen. Na werkzaamheden metselwerk en stucwerk herstellen. Stenen bijzoeken kleur/type steen als bestaand. Herstellen voegwerk, verdiepte voeg, cementgebonden voeg, kleur aanpassen aan omliggend werk.

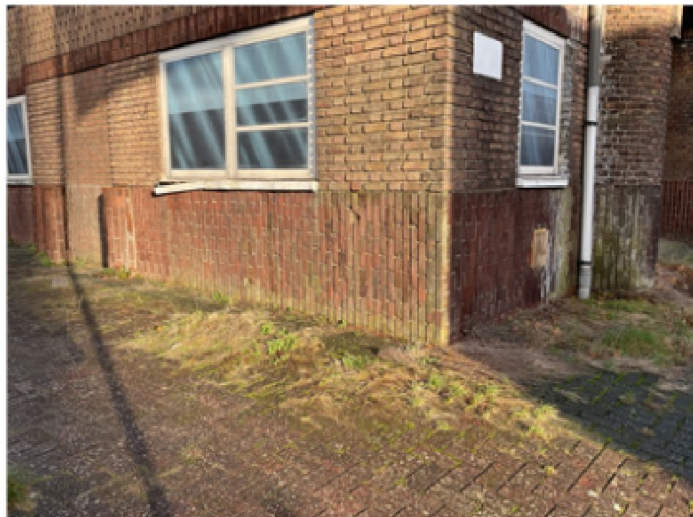
Gevelconstructie metselwerk plint/trasraam

Algemeen, geen gebreken

Algemeen metselwerk, hardgebakken steen tpv. plint in goede conditie. Plaatselijk kleine gebreken geconstateerd welke geen actie vereisen.

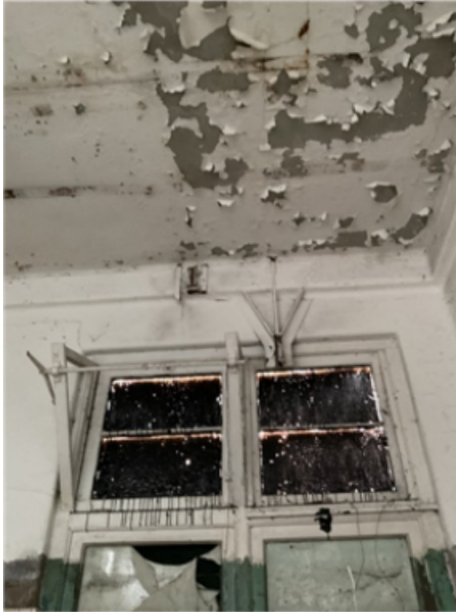
Gevelankers staal monumentaal interieur

Gebarsten metselwerk interieur tgv. aangetast ijzerwerk

Metselwerk en stucwerk interieur kapot gebarsten door aangetast ijzerwerk wapening constructie en ijzerwerk van voormalige railsysteem in interieur. Gebroken stenen uitboeten en aangetast ijzerwerk conserveren en behandelen. Na werkzaamheden metselwerk herstellen, type en kleur stenen en voegwerk aanpassen aan omliggend werk.

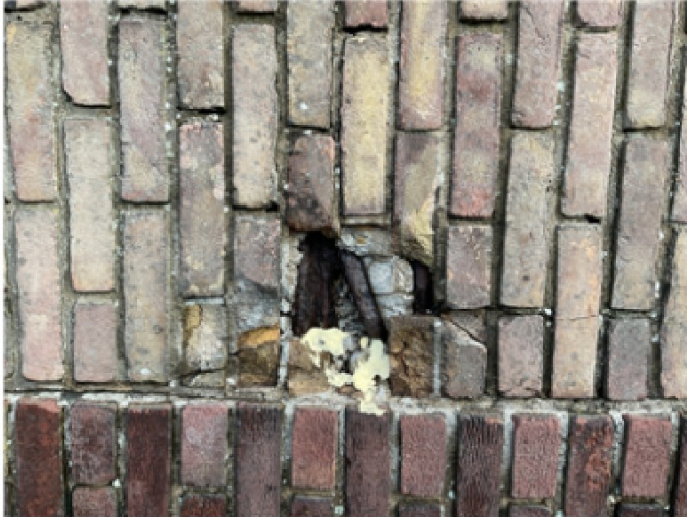
Gevelankers staal monumentaal exterieur

Gebarsten metselwerk exterieur tgv. aangetast ijzerwerk.

Metselwerk exterieur kapot gebarsten door aangetast ijzerwerk wapening constructie en ijzerwerk van voormalige railsysteem in interieur. Gebroken stenen uitboeten en aangetast ijzerwerk conserveren en behandelen. Na werkzaamheden metselwerk herstellen, type en kleur stenen en voegwerk aanpassen aan omliggend werk.

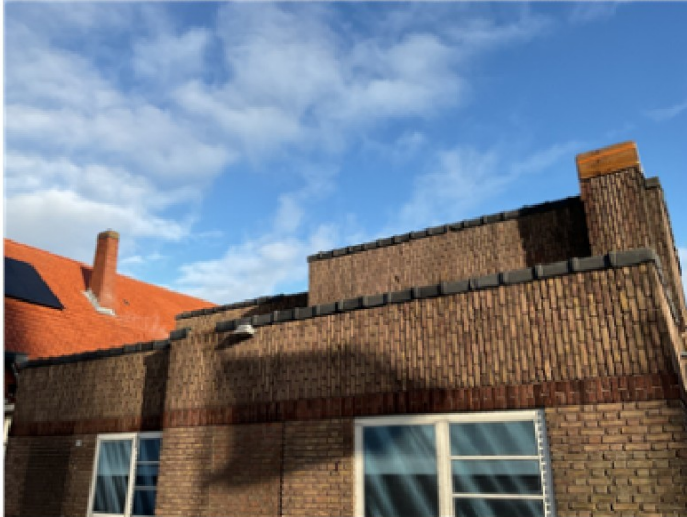
Gevelafdekking keramiek

Algemeen, veel loszittende afdekkers.

Gebroken en ontbrekende afdekkers aanvullen. Type en afmetingen conform bestaand, kleur blauw gesmoord. Afdekkers bevestigen dmv. cementgebonden mortel.

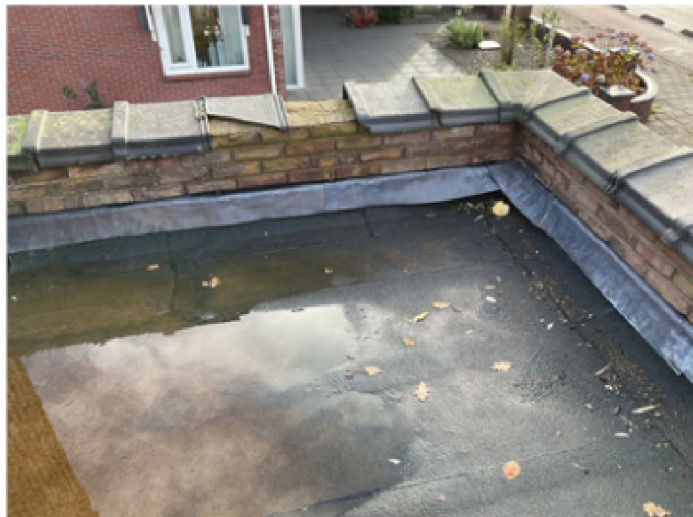
Gevelafdekking keramiek

Gebroken en ontbrekende afdekkers

Gebroken en ontbrekende afdekkers aanvullen. Type en afmetingen conform bestaand, kleur blauw gesmoord. Afdekkers bevestigen dmv. cementgebonden mortel.

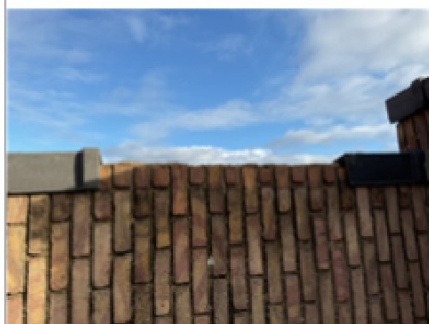
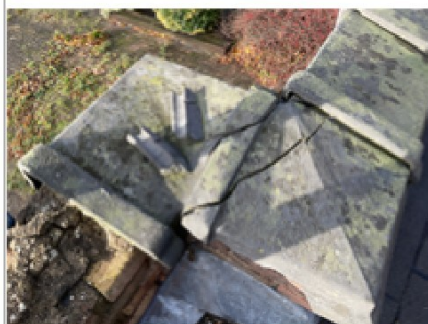
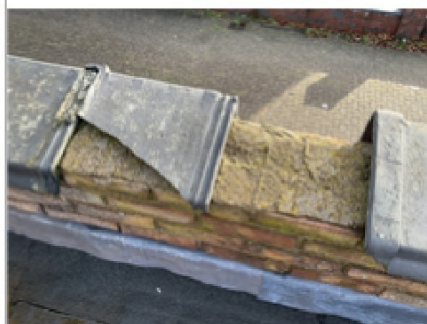
Gevelafwerking voegwerk verdiept

Scheurvorming en uitgesleten voegwerk

Op diverse plaatsen scheurvorming in voegwerk door harde cementgebonden mortel, uitgesleten voegwerk als gevolg van weersinvloeden en lekkende hwa's. Voegwerk herstellen, verdiepte cementgebonden voeg, kleur voeg aanpassen aan omliggend werk.

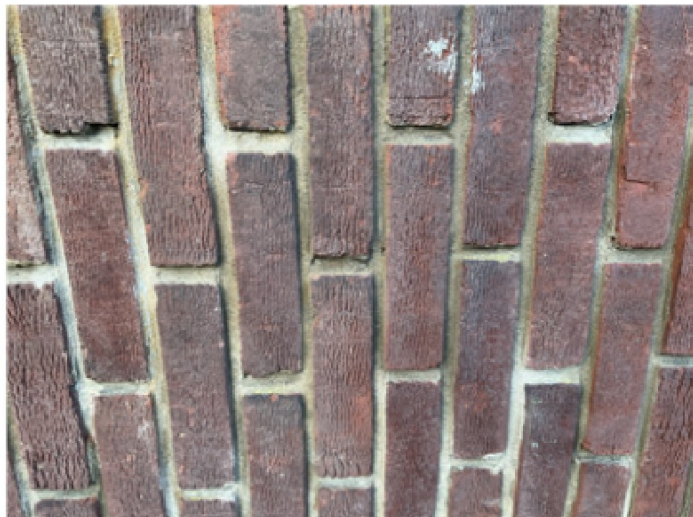
Gevelafwerking voegwerk verdiept

Algemeen, geen gebreken

Algemeen voegwerk, voegwerk in goede conditie. Plaatselijk kleine gebreken geconstateerd welke geen actie vereisen.

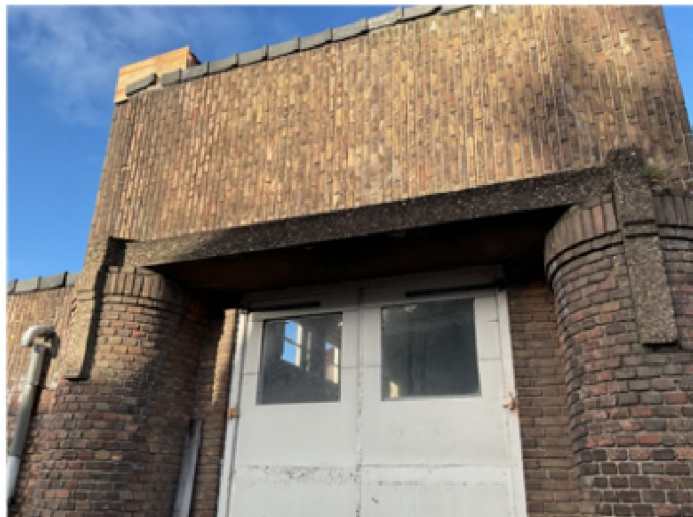
Luifel beton

Algemeen, geen gebreken

Luifels van grindbeton in goede staat, geen gebreken aan betonwerk geconstateerd.

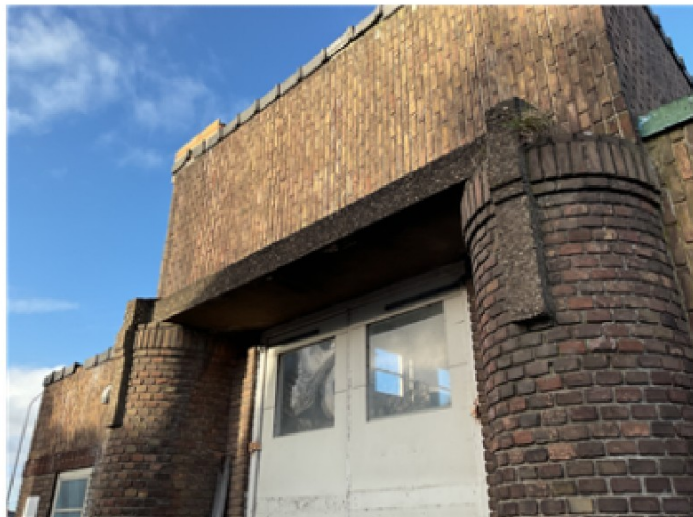
Luifel beton

Openstaande aansluitingen

Aansluitingen tussen betonnen elementen en metselwerk staan open waardoor er kans is op inwatering in constructie. Aansluitingen aansmeren met kalkcement mortel.

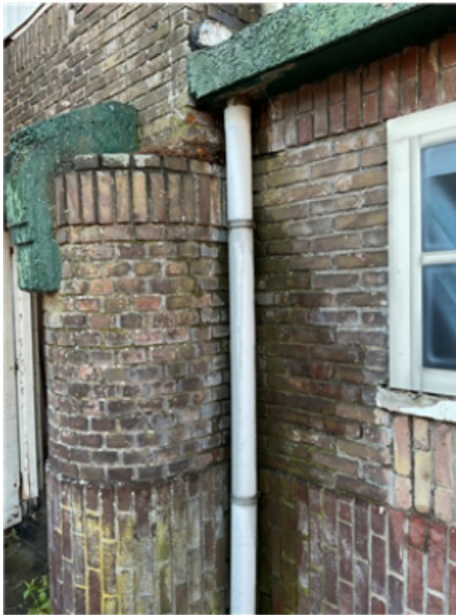
Hemelwaterafvoer pvc

Levensduur pvc hwa op einde termijn.

Levensduur pvc hwa op einde termijn, aansluitingen op doorvoeren gevels onjuist.

Alle pvc hwa vervangen voor zinken hwa, aansluitingen op doorvoeren herstellen. Let op, indien er geen gemineraliseerde dakbedekking is toegepast dan moet de zinken hwa aan de binnenzijde zijn voorzien van een coating.

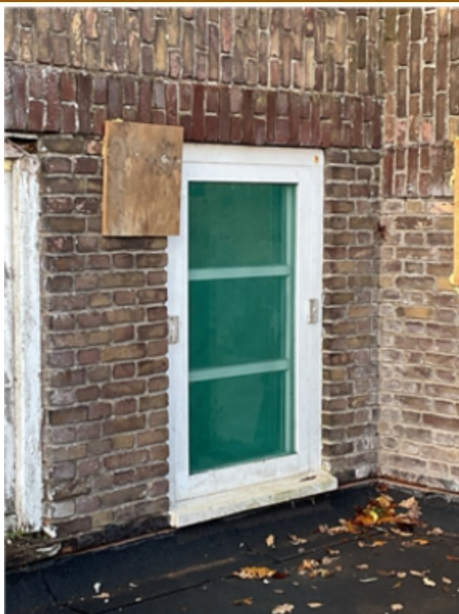
Kozijn buiten hardhout

Nieuw aangebrachte kozijn en raam

Advies om bij restauratie kozijn en raam te vervangen door variant met juiste detailleringen conform naastgelegen kozijnen.

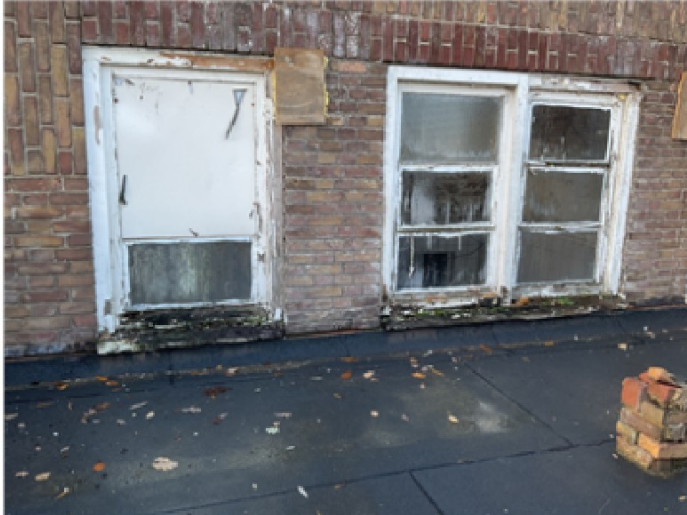
Kozijn buiten hardhout

Aantasting door houtrot

Veel aangetast houtwerk aanwezig in kozijnen, 50-75% liggende delen (dorpels ed.) zijn aangetast, 50-75% staande delen (stijlen ed.) aangetast. Liggende delen geheel vervangen, staande delen aanlassen (houtsoort oregon pine) tot op het gezonde hout. Detaillering aanpassen aan bestaand werk.

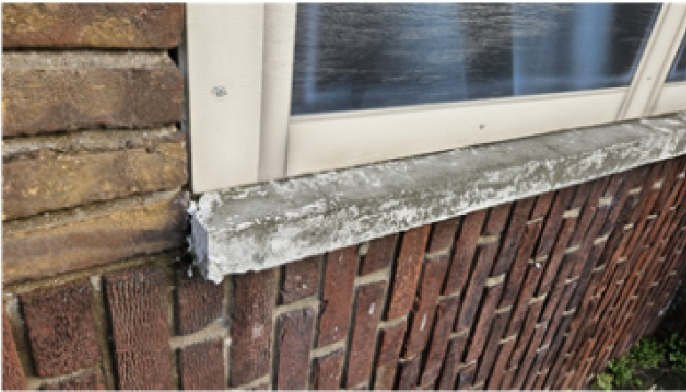
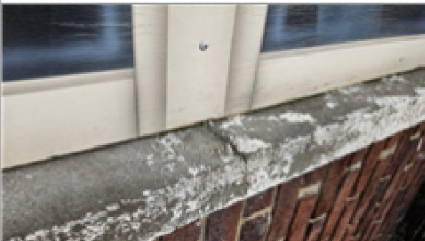
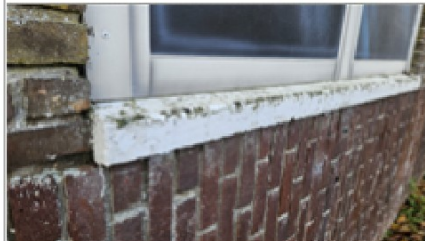
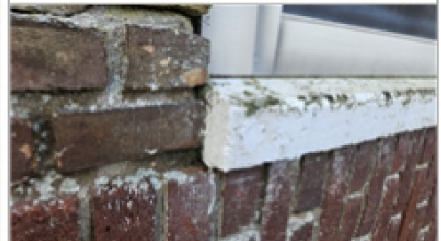
Betonnen onderdorpel

In het verleden zijn (aangetaste) houten dorpels vervangen voor beton. Betonnen dorpels verwijderen en houten (houtsoort oregon pine) dorpels kozijnen terug plaatsen.

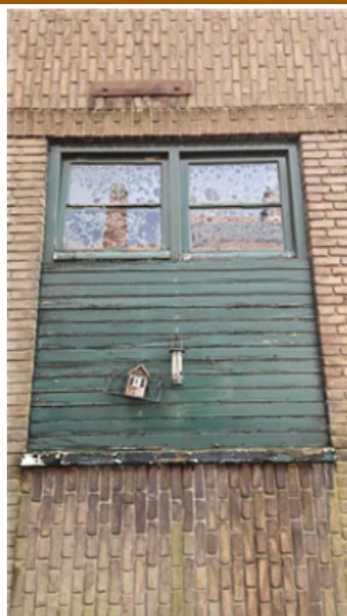
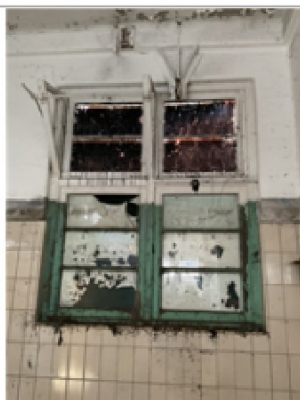
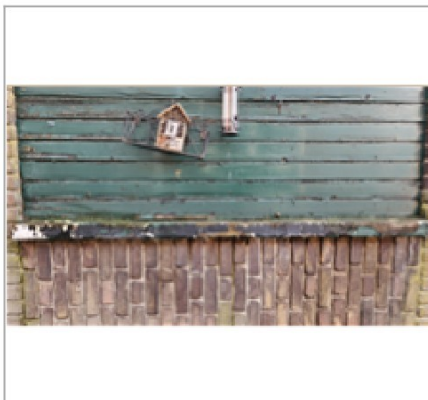
Kozijn buiten puivulling zachthout

Betimmering over kozijn

Betimmering aangebracht over kozijn, de originele kozijn nog achter de betimmering aanwezig. Betimmering verwijderen en indien nodig achterliggende kozijn herstellen.

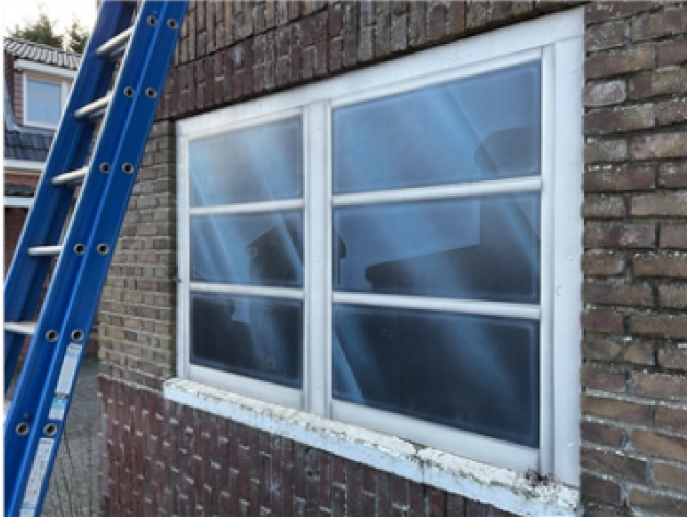
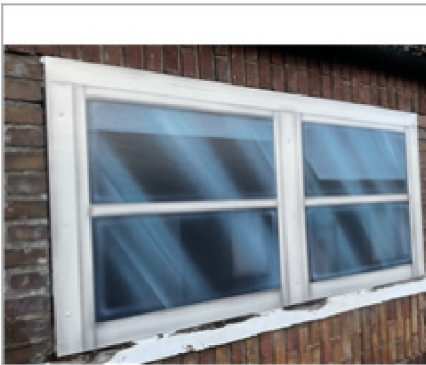
Kozijn buiten puivulling zachthout

Betimmering over kozijn

Betimmering aangebracht over (originele) kozijnen. Beplating tegen kraak/inbraak. Kozijnen en ramen achter beplating in slechte staat. Beplating verwijderen en achterliggende kozijnen en ramen herstellen.

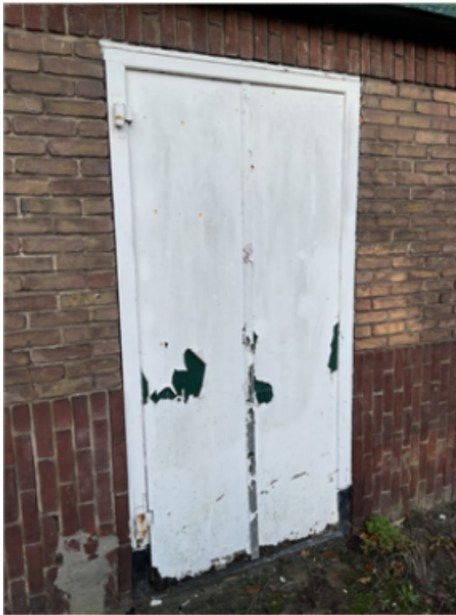
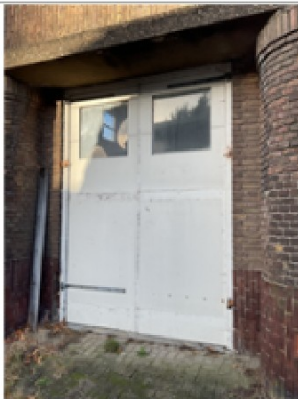
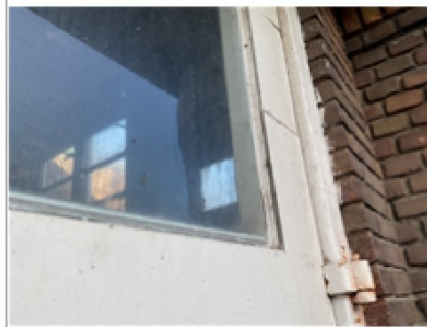
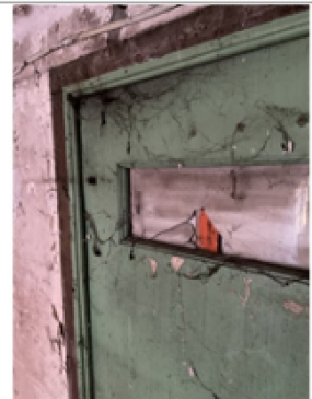
Buitendeur hardhout

Deuren betimmerd met plaatmateriaal

Mogelijk originele houten deuren aanwezig achter plaatmateriaal op deuren. Indien originele deuren aanwezig zijn plaatmateriaal verwijderen en houtwerk deuren herstellen. Indien originele deuren niet aanwezig zijn onder plaatmateriaal deze deuren vervangen door reconstructie (houtsoort oregon pine) originele deuren. Zie tevens de oude tekeningen van het pand.

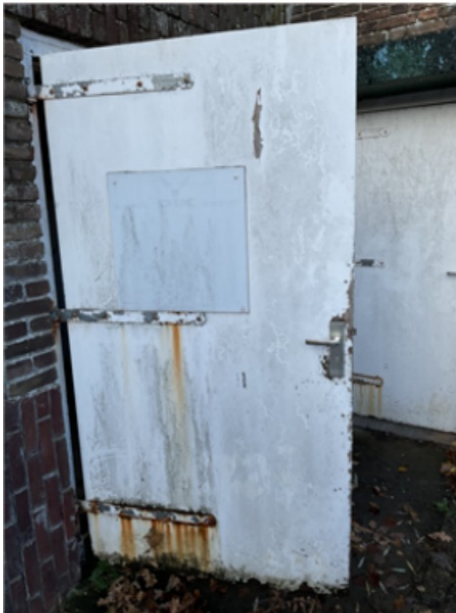
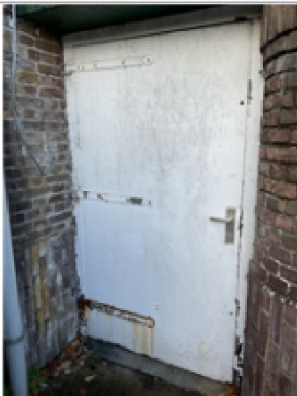
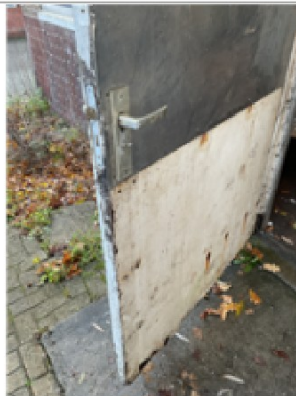
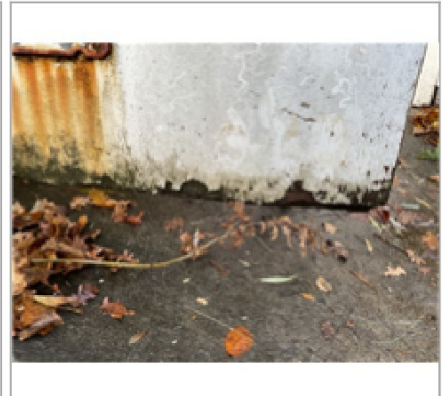
Buitendeur multiplex

Niet originele deuren

Originele deuren zijn in het verleden vervangen door multiplex deuren. Multiplex deuren zijn in matige staat, lichte aantasting aan onderzijde. Advies om multiplex deuren te vervangen door reconstructie originele deuren (houtsoort oregon pine).

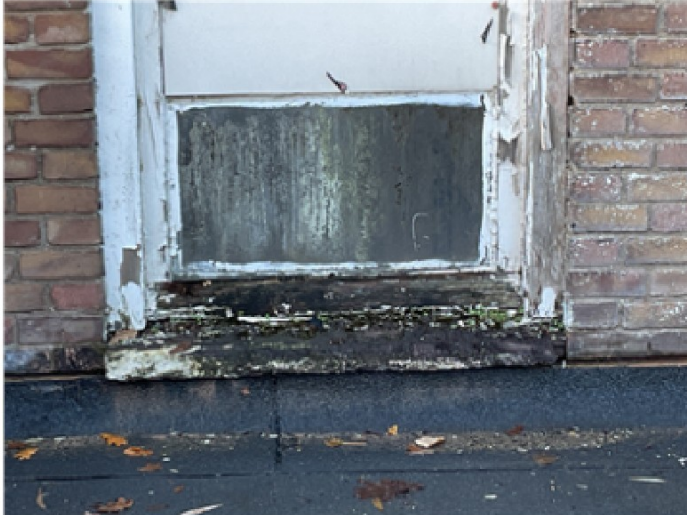
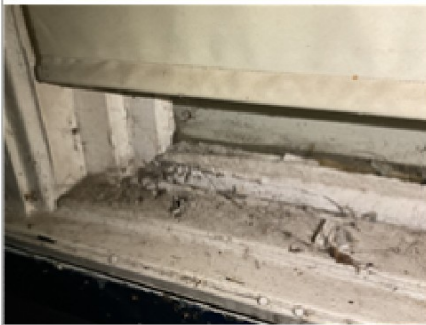
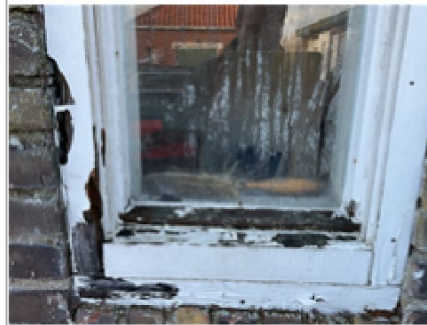
Draai/val/uitzet raam zachthout

Aantasting door houtrot

Veel aangetast houtwerk aanwezig in kozijnen, 50-75% liggende delen (dorpels ed.) zijn aangetast, 50-75% staande delen (stijlen ed.) aangetast. Liggende delen geheel vervangen, staande delen aanlassen (houtsoort oregon pine) tot op gezond hout. Detaillering aanpassen aan bestaand werk.

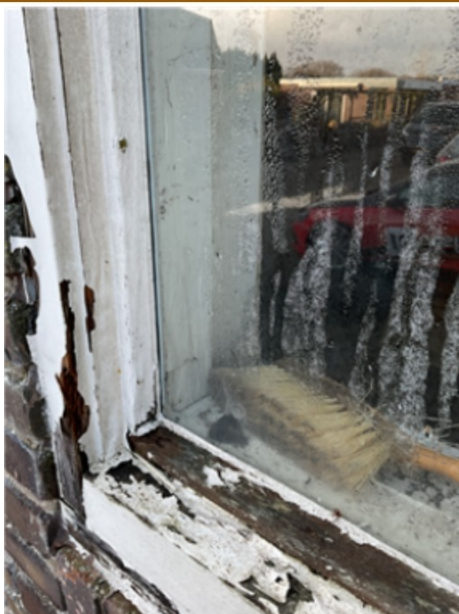
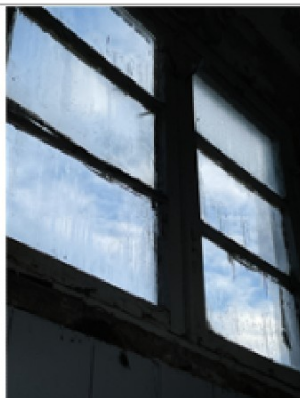
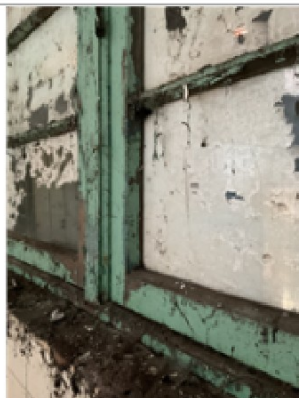
Blankglas enkel 4 mm

Gebroken ruiten en ontbrekende ruiten

Gebroken en ontbrekende beglazing. Beglazing vervangen of aanvullen.

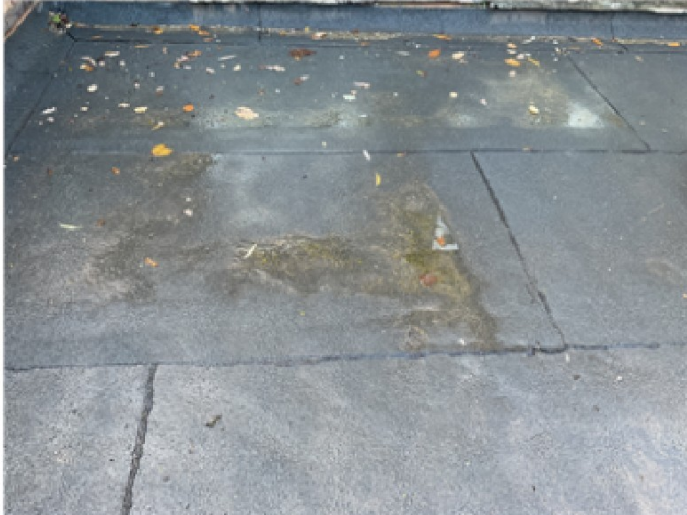
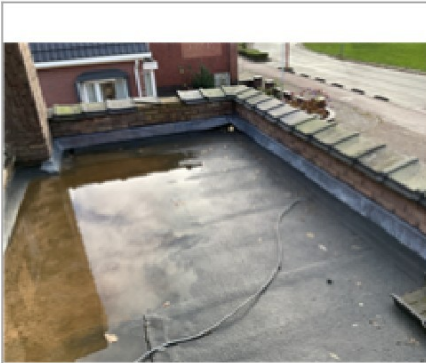
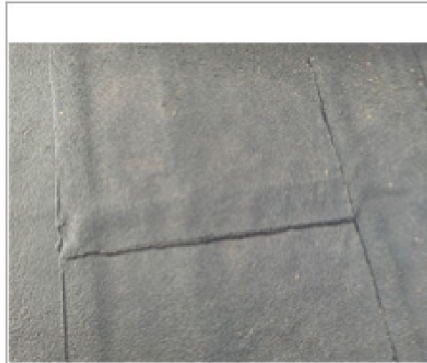
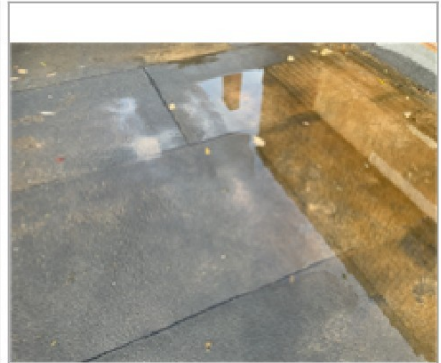
Dakbedekking bitumen

Geen gebreken

Bitumen dakbedekking recent vervangen, geen werkzaamheden. Advies periodiek vuil verwijderen van dakbedekking.

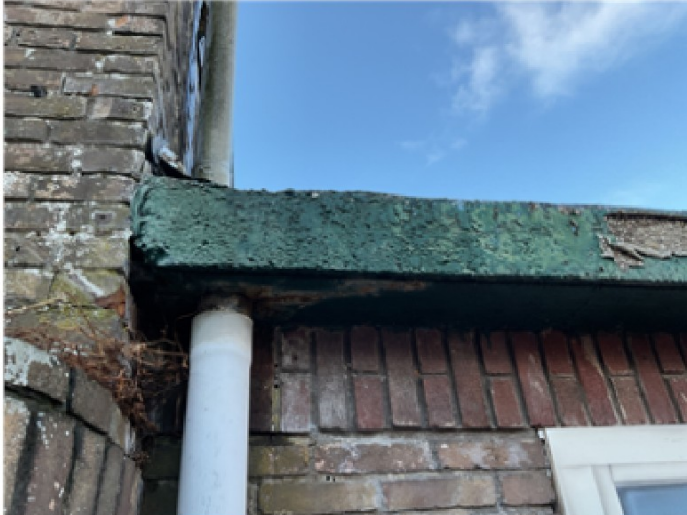
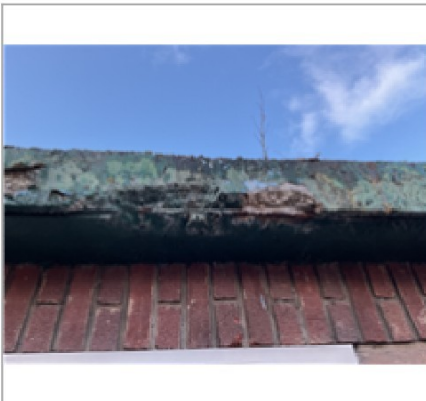
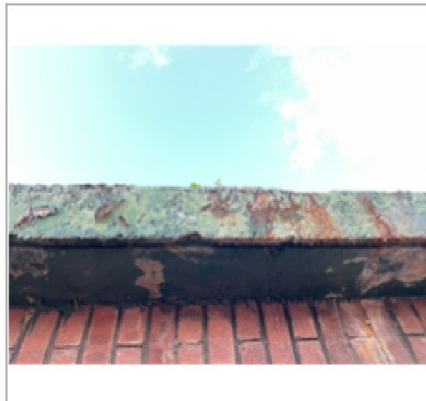
Overstek beton

Aangetaste wapening betonwerk

Veel aangetaste wapening (betonrot) in betonnen dakvloer doordat veel wapening dicht aan het oppervlakte ligt. Wapening conserveren/behandelen in het werk en betonwerk herstellen. Optioneel een extra (dikke) laag over beton zetten om grotere dekking te creëren.

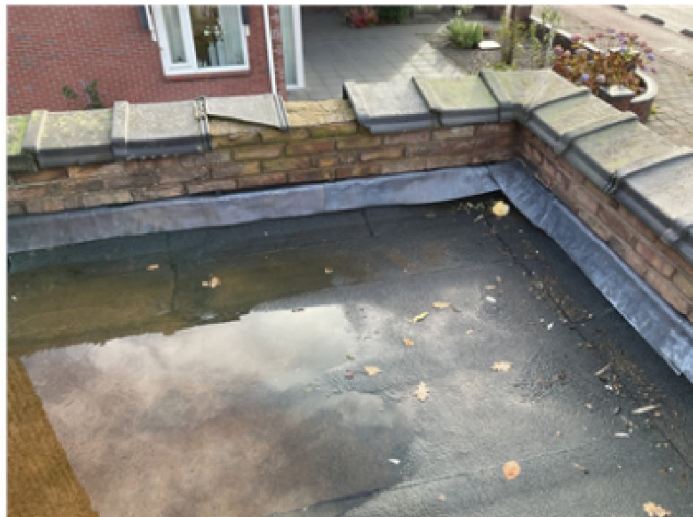
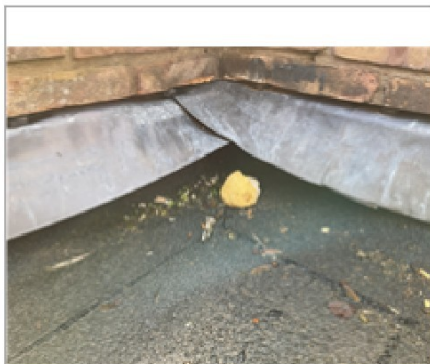
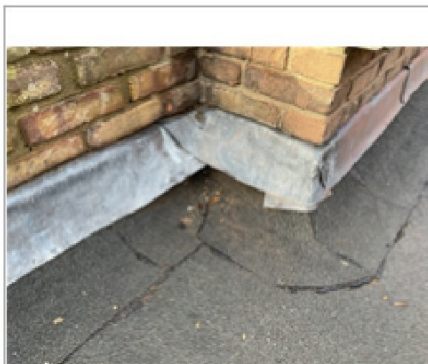
Loodslabben plat dak

Opstaand lood

Loodwerk recent vervangen, loodslabben zijn niet goed aangeklopt. Loodslabben goed aankloppen.

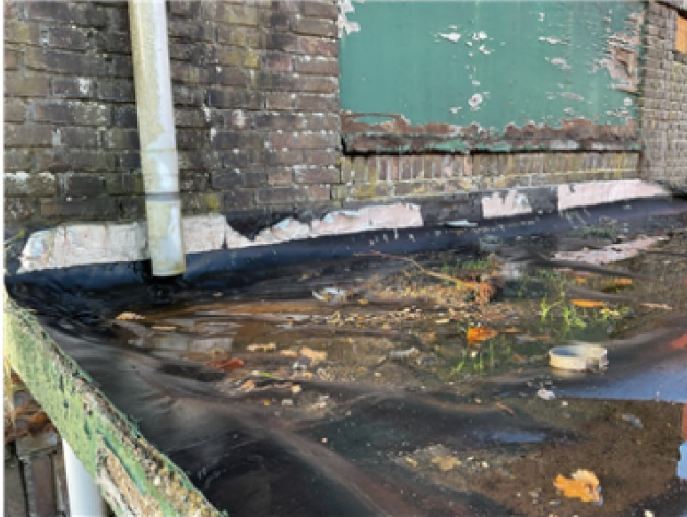
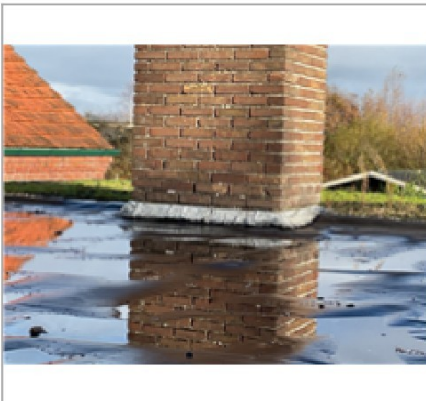
Loodslabben plat dak

Ontbrekende loodslabben

Geen loodslabben aangebracht tpv. aansluiting bitumendak en metselwerk, bitumen tegen gevel opgeplakt. Loodwerk rondom schoorsteen verouderd. Advies aanbrengen nieuwe loodslabben (25 pons, voor en na aanbrengen patineren) bij eerst volgende dakvlak renovatie.

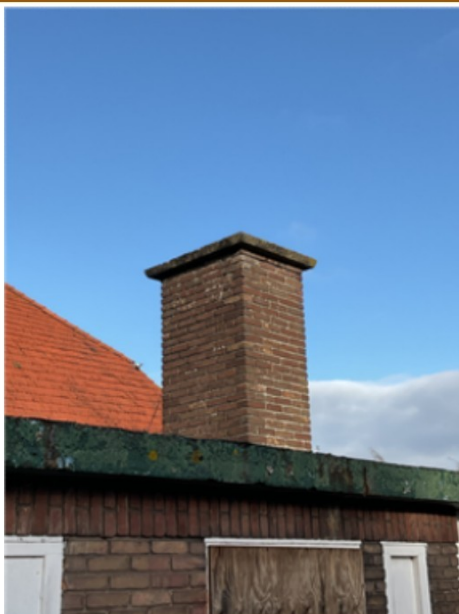
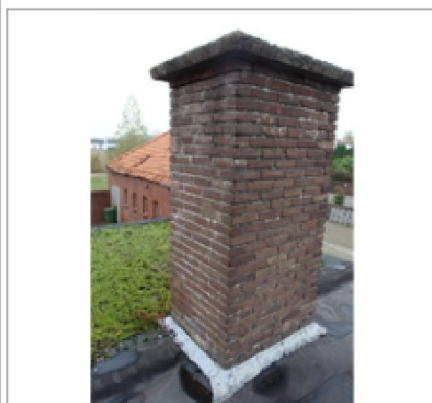
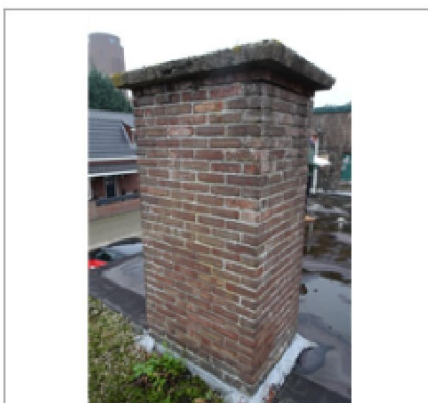
Schoorsteen metselwerk

Uitgesleten voegwerk

Op diverse plaatsen uitgesleten voegen aanwezig. Voegwerk herstellen, kleur en type voeg als omliggend werk.

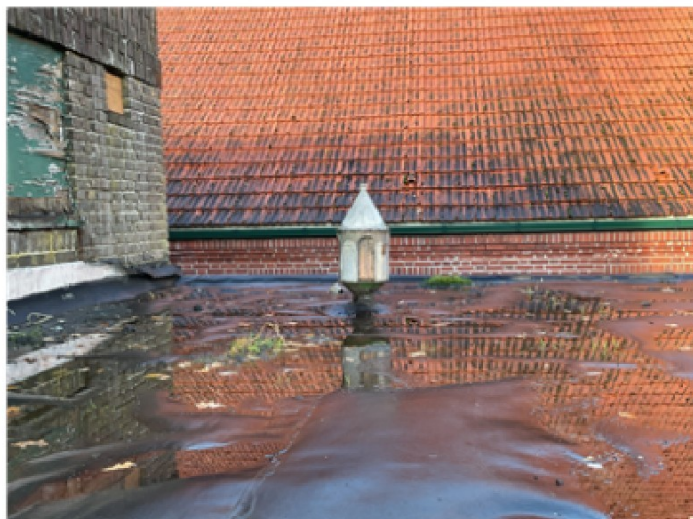
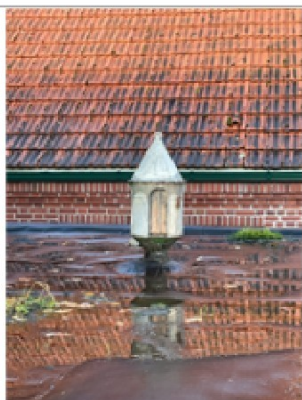
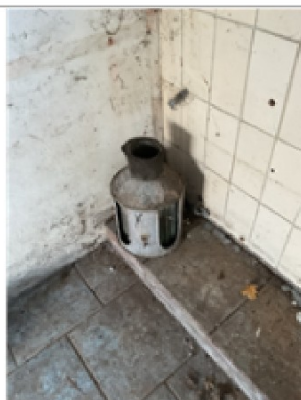
Ventilatie dakdoorvoer metaal

Openstaande las/soldeer naden ventilatie/rookgas afvoer.

Originele ventilatie/rookgasafvoer, las/soldeernaden staan open. Tweede exemplaar los aanwezig in pand. Huidige afvoer herstellen, de ander exemplaar dient te worden bewaard. Sporen aanwezig van groene kleur, optioneel schilderen afvoer volgens originele kleurstelling.

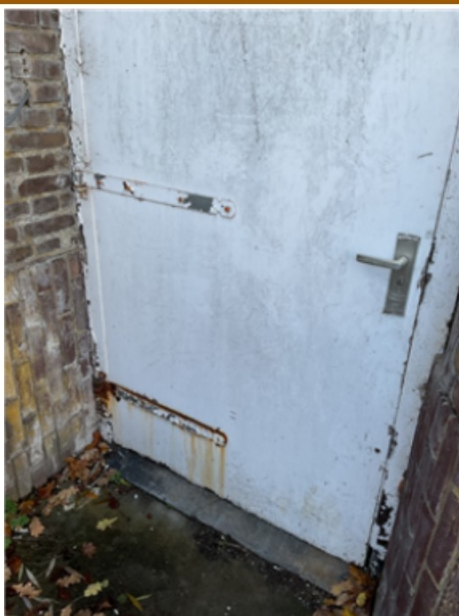
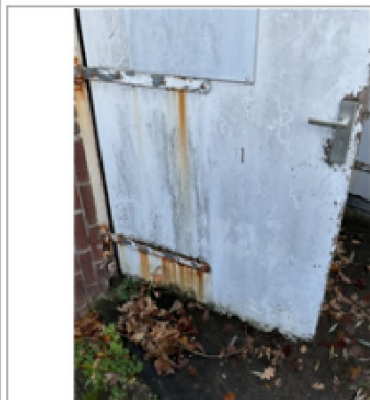
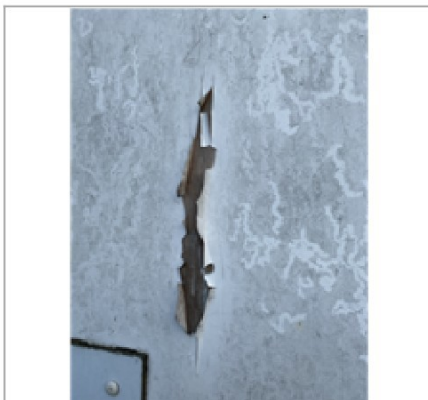
Buitenschilderwerk kozijn en deur hout dekkend

Onthechting schilderwerk

Veel afbladderend schilderwerk en schraal/kaal hout. Advies geheel opnieuw schilderen schilderwerk, kleurstelling volgens kleurhistorisch onderzoek.

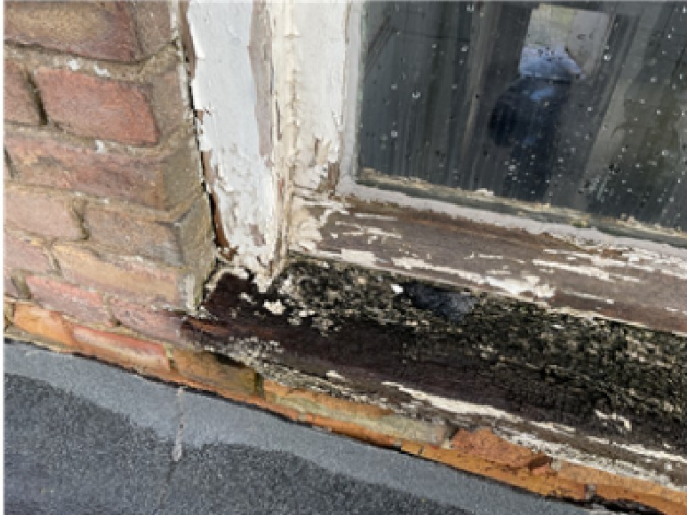
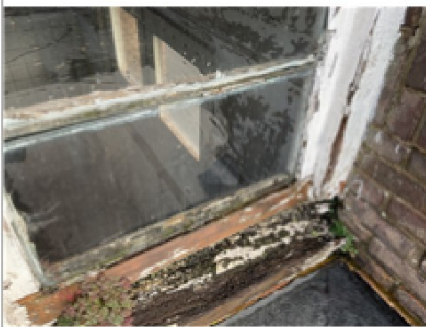
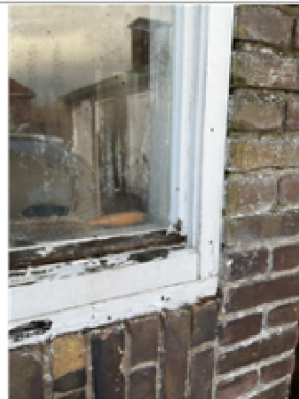
Onthechting schilderwerk

Veel afbladderend schilderwerk en schraal/kaal hout. Advies geheel opnieuw schilderen schilderwerk, kleurstelling volgens kleurhistorisch onderzoek.

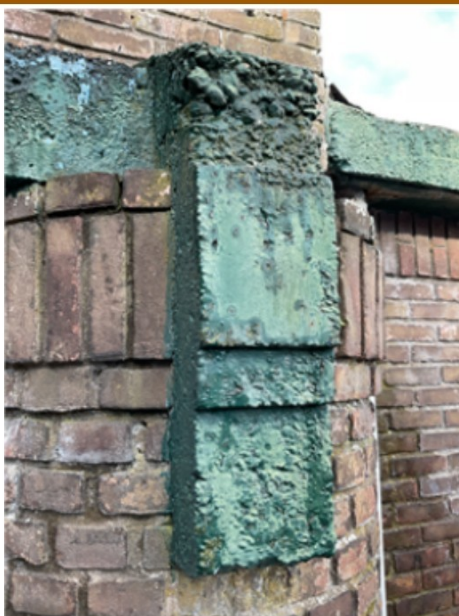
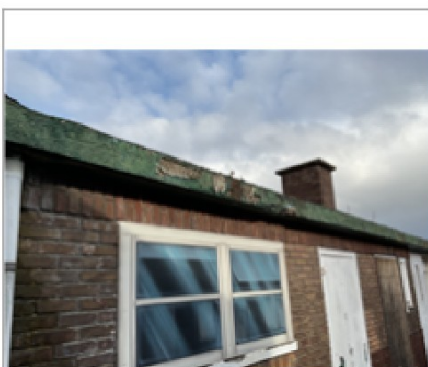
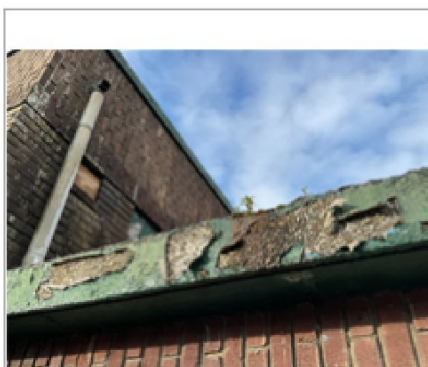
Onthechting schilderwerk

Veel afbladderend schilderwerk. Advies geheel opnieuw schilderen schilderwerk, kleurstelling volgens kleurhistorisch onderzoek.

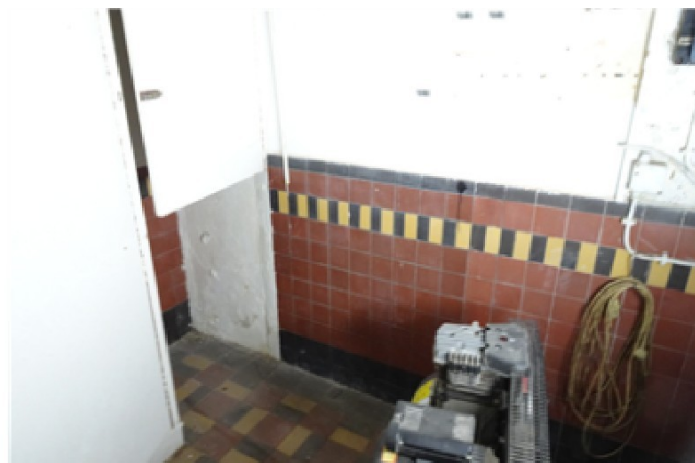
Originele tegels aanwezig in hal

Originele tegels aanwezig in hal. Geen serieuze gebreken geconstateerd. Reinigen tegelwerk.

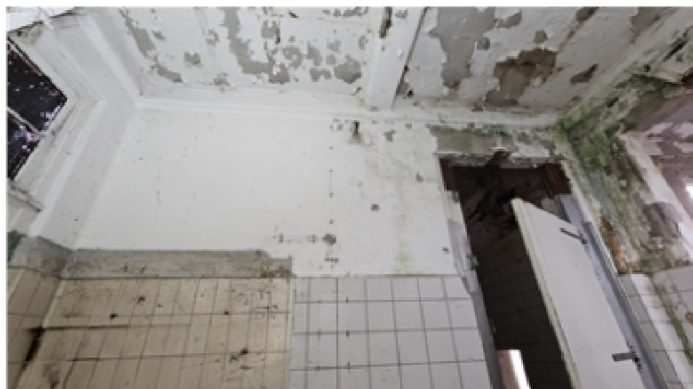
Originele tegels aanwezig onder later aangebracht tegelwerk.

Er is nog origineel tegelwerk (beige) aanwezig onder later aangebracht tegelwerk (wit). Optioneel later aangebrachte tegelwerk voorzichtig verwijderen en behouden/herstellen origineel tegelwerk.

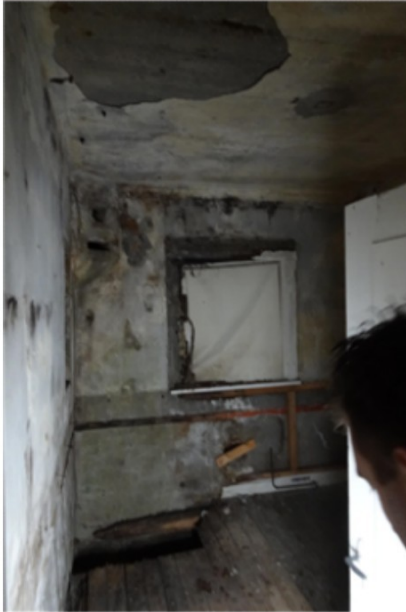
Aangetast houtwerk vloer en balklaag.

Veel aangetast houtwerk aanwezig in houten vloer en balklaag in kantoor als gevolg van vochtig klimaat en lekkage tpv. ramen. Aangetast houtwerk vervangen, vloer bestaande uit g- & g delen, houtsoort oregon pine. Uitgaande van zoveel mogelijk bestaand houtwerk behouden.

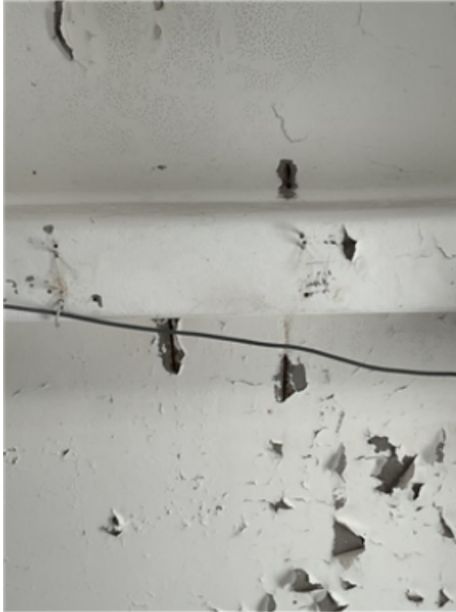
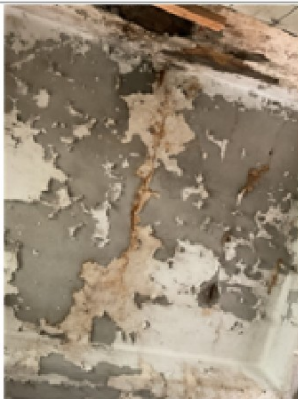
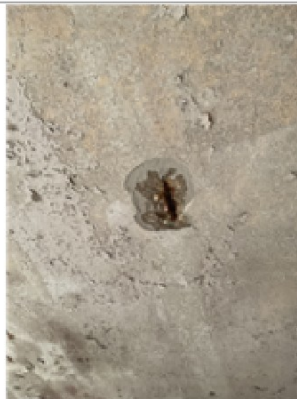
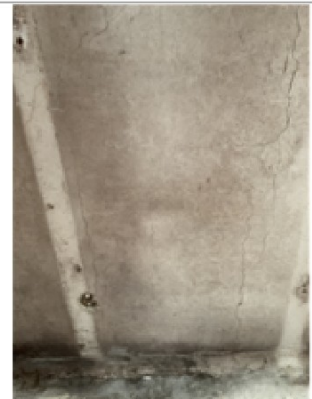
Aantasting wapening betonnen dakvloer

Betonwerk dakvloer gebarsten door aangetast ijzerwerk wapening constructie. Aangetaste wapening uitkappen en conserveren en behandelen. Na werkzaamheden betonwerk en stucwerk herstellen, structuur en kleur en voegwerk aanpassen aan omliggend werk.
