Inspectierapport

24067 • Voormalig Slachthuis Stadskanaal

Oosterstraat 73

Stadskanaal

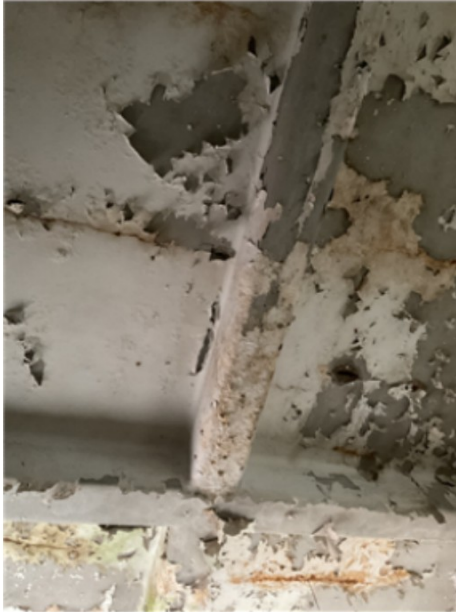
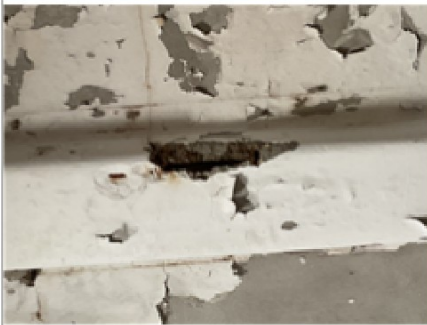
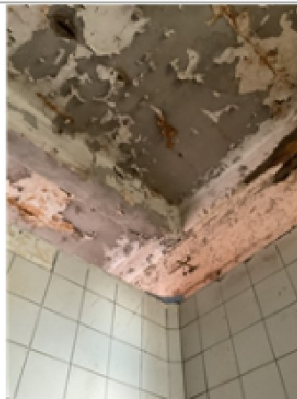
Aantasting wapening betonnen balken

Betonwerk balkenkruis dakvloer gebarsten door aangetast ijzerwerk wapening constructie. Aangetaste wapening uitkappen en conserveren en behandelen. Na werkzaamheden betonwerk en stucwerk herstellen, structuur en kleur en voegwerk aanpassen aan omliggend werk.

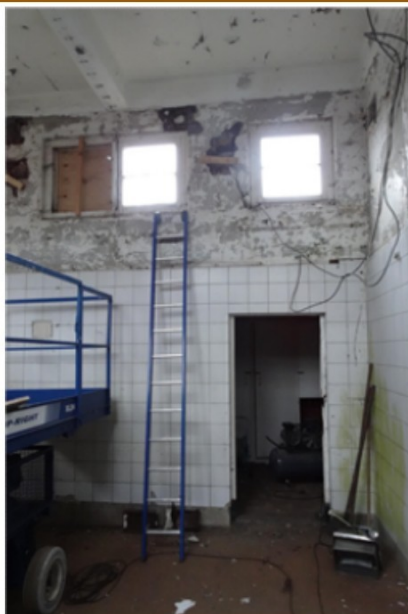
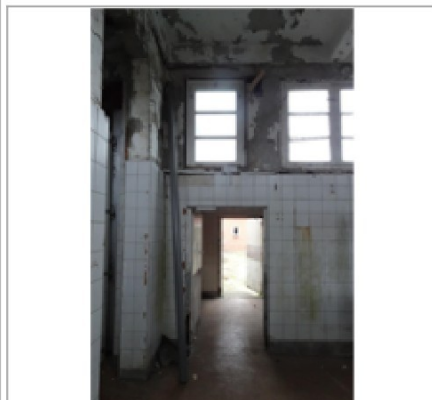
Originele betonvloer slachthal.

Originele betonvloer aanwezig in slachthal. Geen serieuze gebreken geconstateerd. Reinigen betonnen vloer.

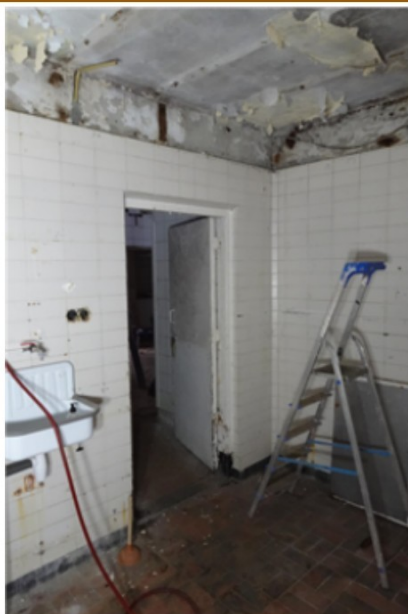
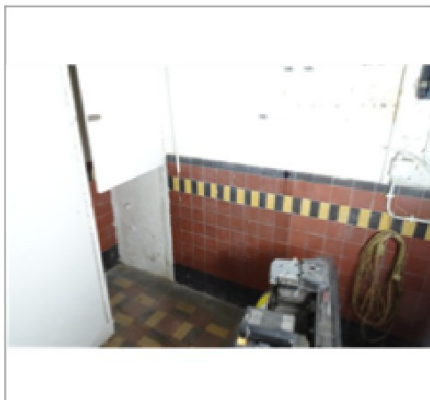
Originele tegelwerk vloerafwerking aanwezig.

Originele tegels aanwezig. Geen serieuze gebreken geconstateerd. Reinigen tegelwerk.

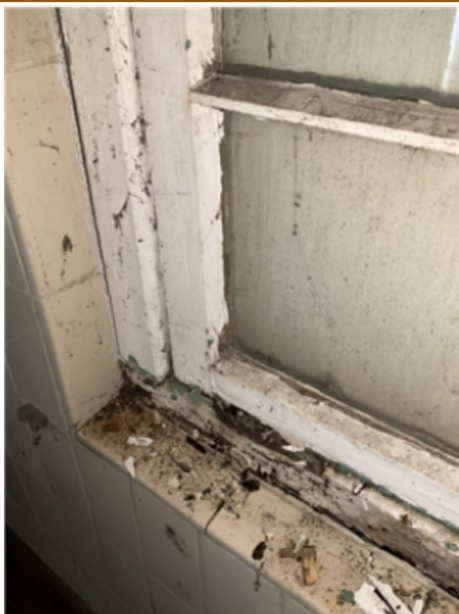
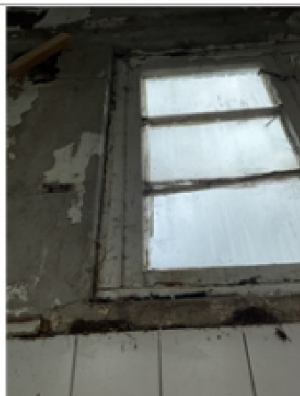
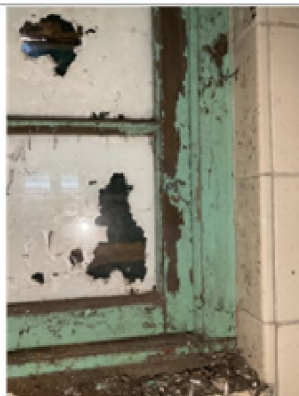
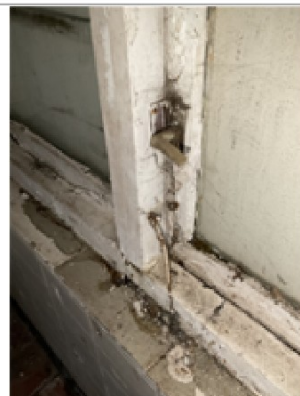
Onthechting schilderwerk

Veel onthechting schilderwerk houtwerk, houtwerk na
herstelwerkzaamheden geheel opnieuw schilderen.
Let op: uitvoeren kleuronderzoek!

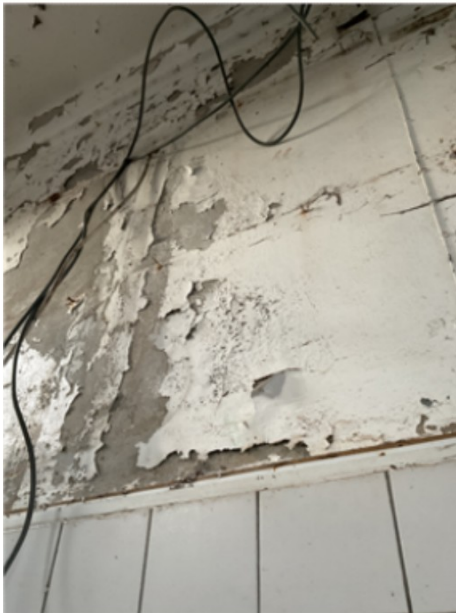
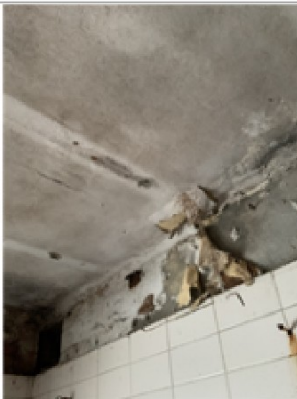
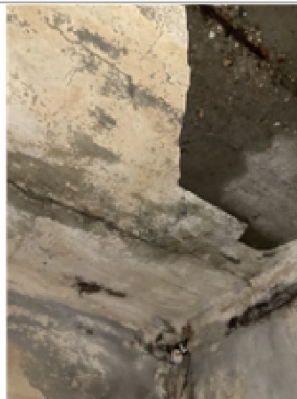
Onthechting schilderwerk

Veel onthechting schilderwerk stucwerk. Ten behoeve van stucwerk herstell alle schilderwerk verwijderen. Optioneel na herstelwerkzaamheden stucwerk geheel opnieuw schilderen.

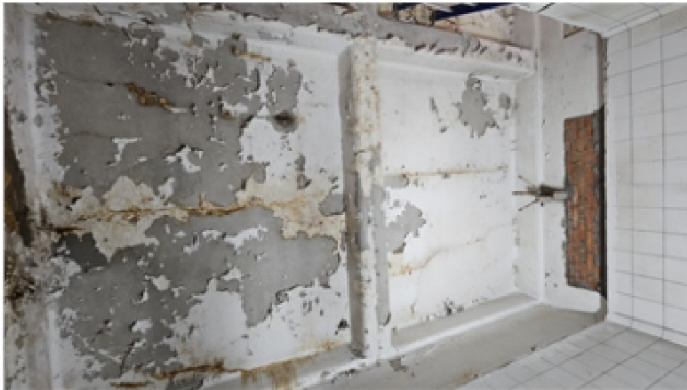
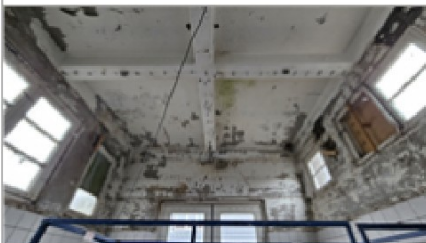
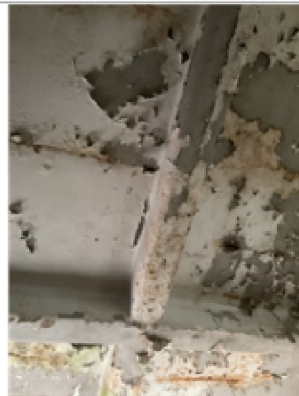
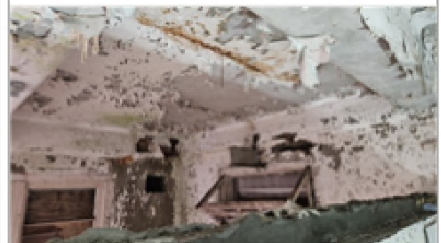
Afbladderend schilderwerk

Veel onthechting schilderwerk betonconstructie plafond. Ten behoeve van beton herstellen alle schilderwerk verwijderen. Optioneel na herstelwerkzaamheden betonconstructie geheel opnieuw schilderen.

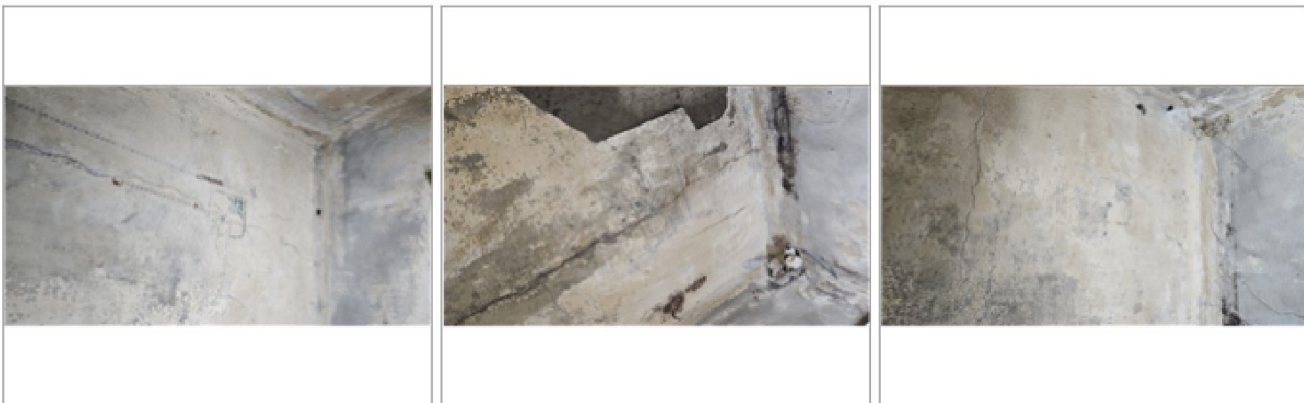
Afbladderend schilderwerk

Alle geschilderde sjablonen en gestippelde kader zijn beschadigd door scheurvorming in pleisterlaag (als gevolg van aangetaste wapening) en aangetaste betonnen dakvloer. Herstel aangetaste betonnen dakvloer is noodzakelijk om verdere vervolgschade te voorkomen.

Alle sjablonen en kader te documenteren en kopiëren/reconstrueren. (nader onderzoek: mogelijk zijn sjablonen nog terug te vinden in oude catalogi?)

Alle werkzaamheden reconstructie sjablonen en kader volgens URL 4009 Historisch Schilderwerk.

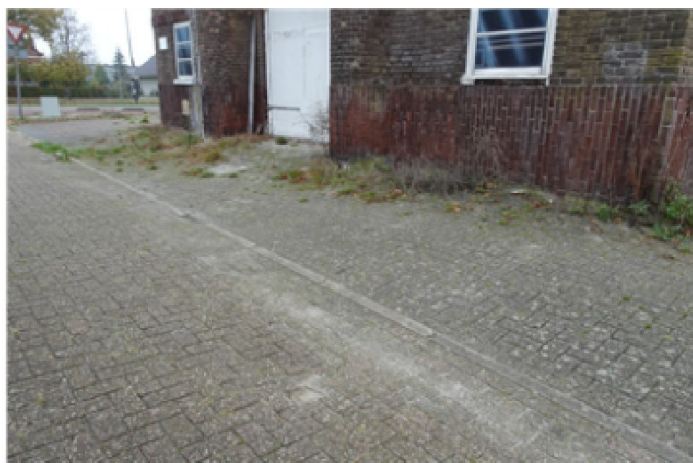
Staat riolering onbekend.

Technische staat riolering onbekend, op oude tekeningen is een septic tank aanwezig. Onduidelijk als later riolering is aangesloten op gemeenteriool. Riolering controleren en indien nodig doorspuiten (tot aan gemeenteriool).

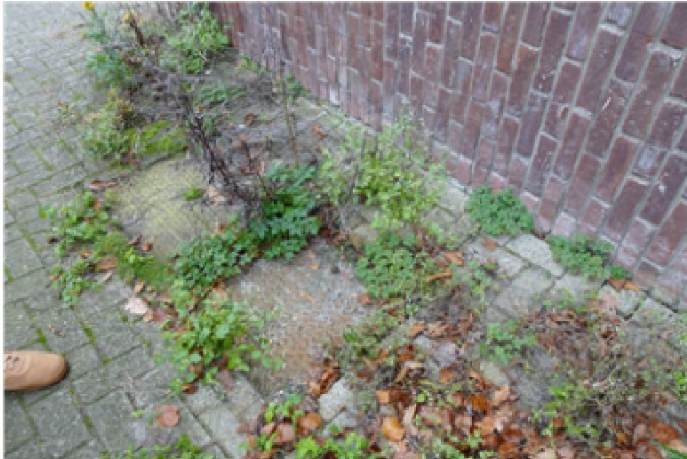
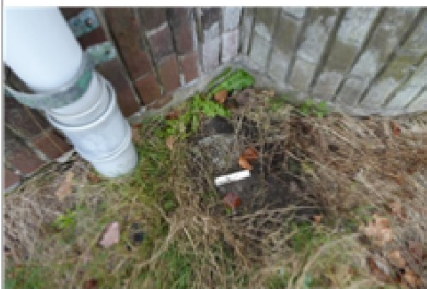
Diverse putten aanwezig rondom pand.

Er zijn diverse putten aanwezig rondom het pand, vele putten dienen voor afvoer hwa. Onbekend functie overige putten. Advies onderzoek naar functie putten. Putten tbv. hwa controleren op verstoppingen, indien nodig doorspuiten.
