# OVERZICHT GEBREKEN EN HERSTEL TUINMANHUIS PC 14

**Project:** 3555

**Datum document:** 9 januari 2024, 11 maart 2025 (overzichtsfoto's en tekst aangevuld)

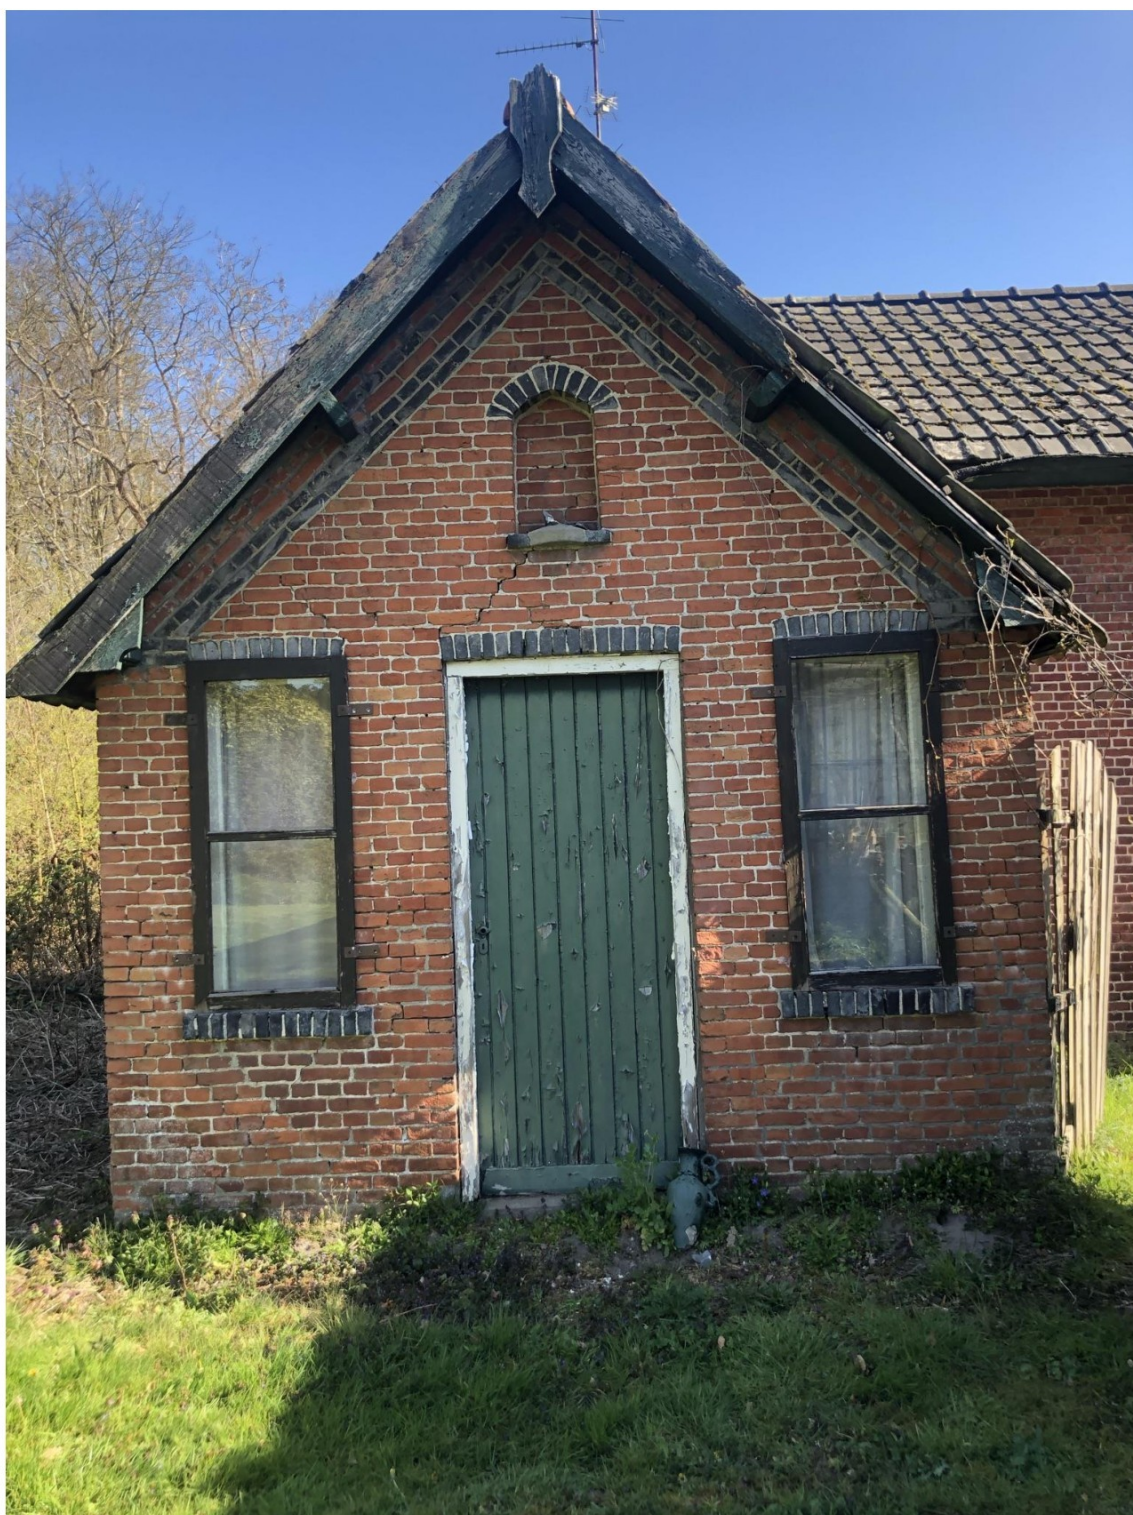
| | ТУИИМУУR | |
|---|---|---|
| | Metselwerk en voegwerk in matige staat. | Plaatselijk herstel van metsel- en voegwerk. |
