## INSPECTIE RAPPORT 2021

NB0629 woonhuis nr. 14  
Woonhuis nr. 14  
Plantage Centrum  
4725 SR Wouwse Plantage

| Object | : | Woonhuis nr. 14 (Tuinmanswoning) |

| Inspectiedatum | : | 6 juli 2021 |

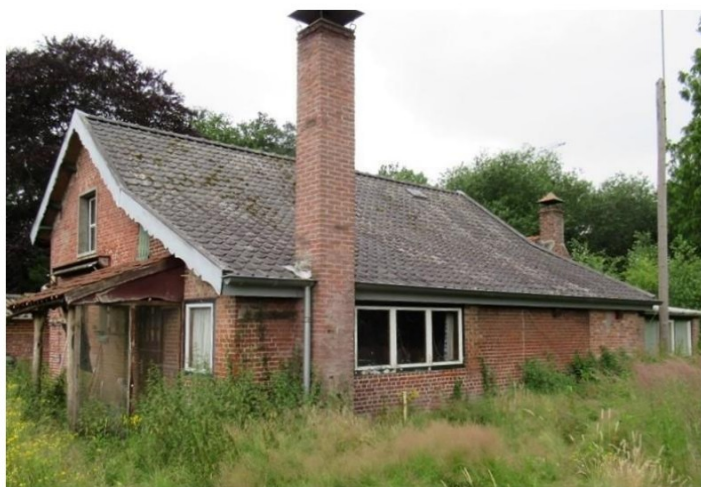
*aanzicht noordoostzijde (foto 2021)*

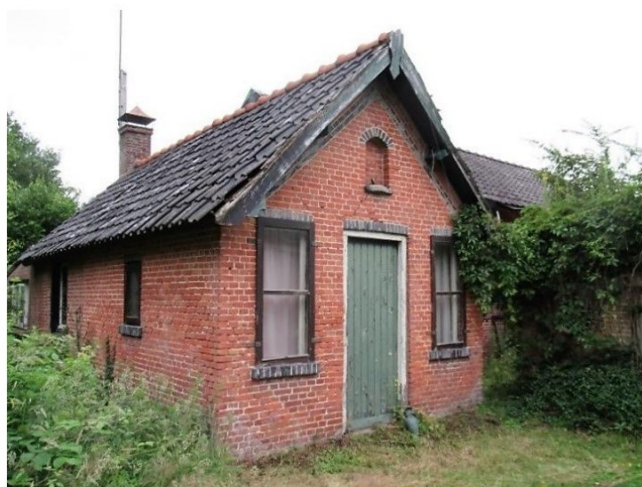
*aanzicht westzijde (foto 2021)*

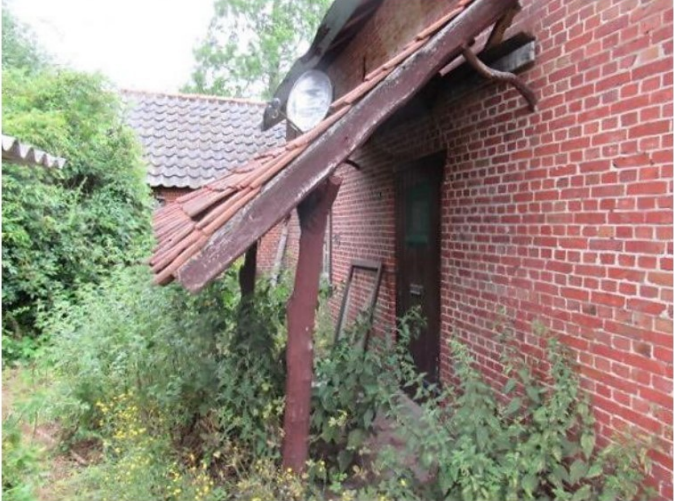
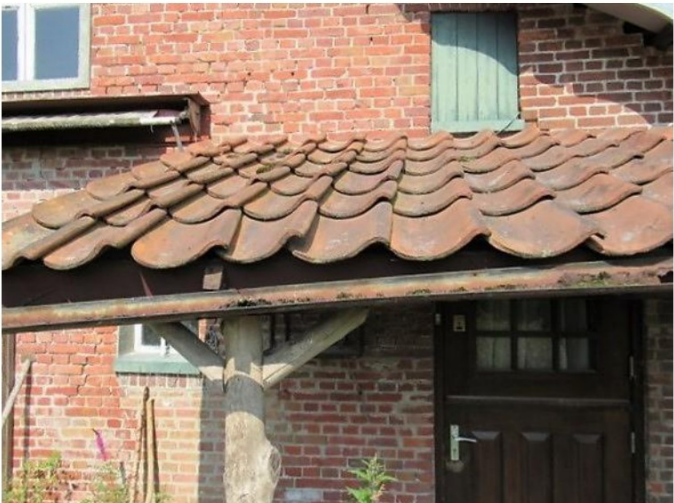
| Rubriek | Kwalificatie* | Toelichting | object no. 0629<br>Woonhuis nr. 14 |
|---|---|---|---|
| <p>2. kunststof platen</p> <p>a) dak no. 8</p> | <p>S</p> | <p>- de opbouw en constructie van het afdak no. 7 is provisorisch uitgevoerd. Het afdak is deels ingezakt;</p> <p>- de constructie van het afdak no. 6 is onstabiel.</p> <p><b><u>Advies:</u> Het afdak no. 6 en 7 vervangen of verwijderen.</b></p> <p>afdak no. 7 (foto 2021)</p> <p>afdak no. 6 (foto 2021)</p> <p><b><u>Gebrek(en):</u></b></p> <p>- de kunststof kanaalplaten van dak no. 8 zijn ernstig verweerd en vertonen gaatjes;</p> <p>- de aansluiting onderaan een kunststof plaat met het profiel is niet waterdicht;</p> <p>- een houten rib onderaan het dak is door vocht en zwamsporen aangetast.</p> <p><b><u>Advies:</u> Kunststof platen van het dak no. 8 vervangen.</b></p> | |

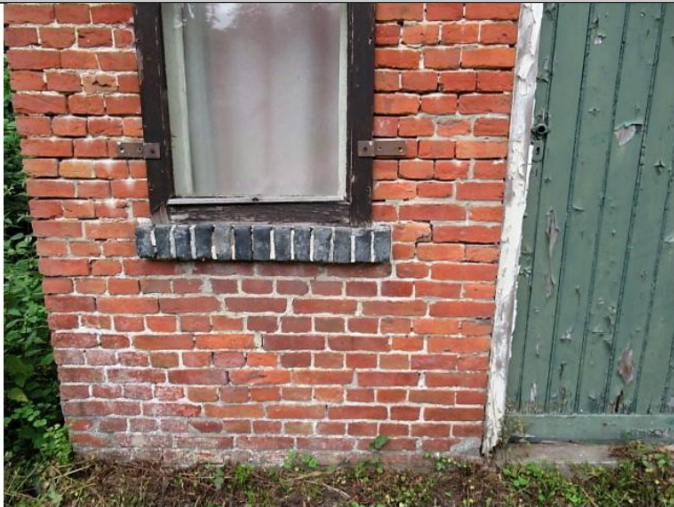
| Rubriek | Kwalificatie* | | | | Toelichting | object no. 0629<br>Woonhuis nr. 14 |
|---|---|--|--|---|---|---|
| | | | | | <p>gevel no. 6 (foto 2021)</p> | |
