BOMEN EFFECT ANALYSE

Ontwikkeling Bloemwaard, Kaatsheuvel

Status rapport

11 april 2024

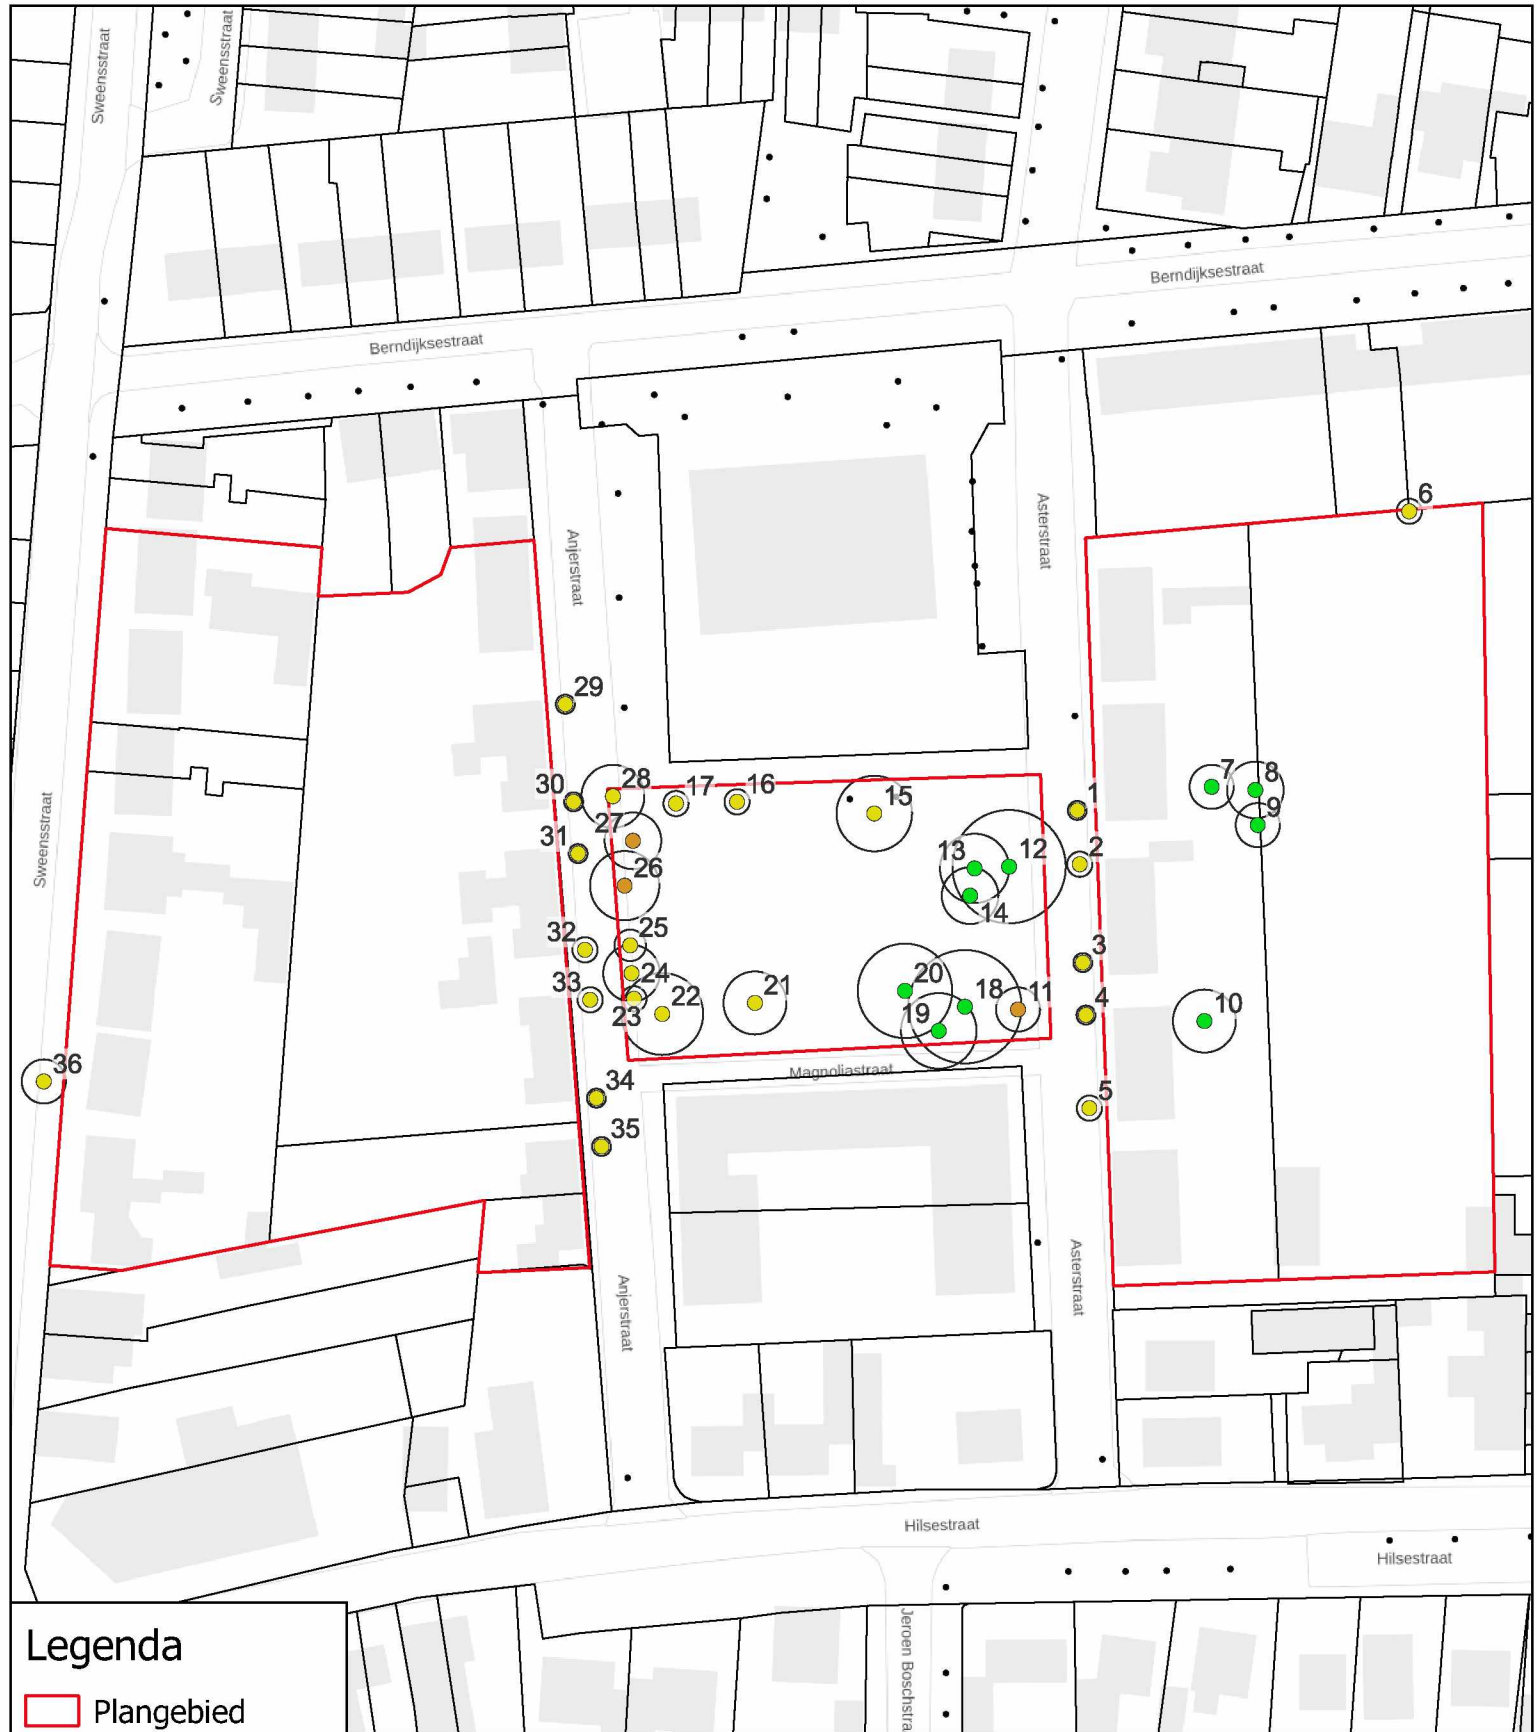
Bijlage 4: overzichtstekening boomcondities

- Veertien van de individueel beoordeelde bomen zijn op basis van de visuele inspectie geregistreerd als risicoboom. Het gaat in alle gevallen om een tijdelijk risico dat kan worden opgeheven door een eenmalige onderhoudsingreep. Het betreft in veel gevallen bomen die dood hout ontwikkelen in de binnenkroon, als gevolg van lichtgebrek.
