## Memo

**onderwerp** Sloop monument De Koepel te Arnhem  
**bestemd voor** NEST Ontwikkeling B.V.  
**ter attentie van** NEST Ontwikkeling B.V.  
**opgesteld door** [REDACTED]  
**gecontroleerd door** [REDACTED]

**datum** 19 december 2024  
**referentie** 230158001\_AdB\_MEM\_0001\_v1.0  
**projectnummer** 230158001

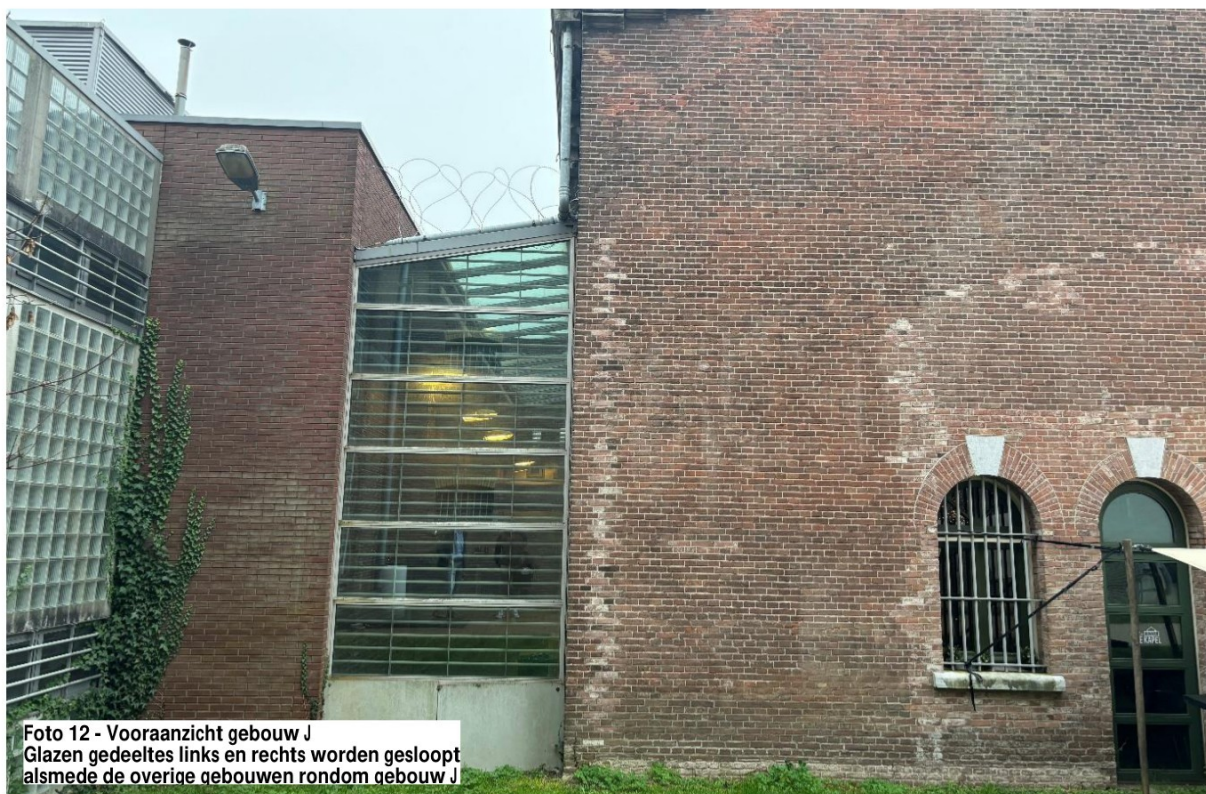
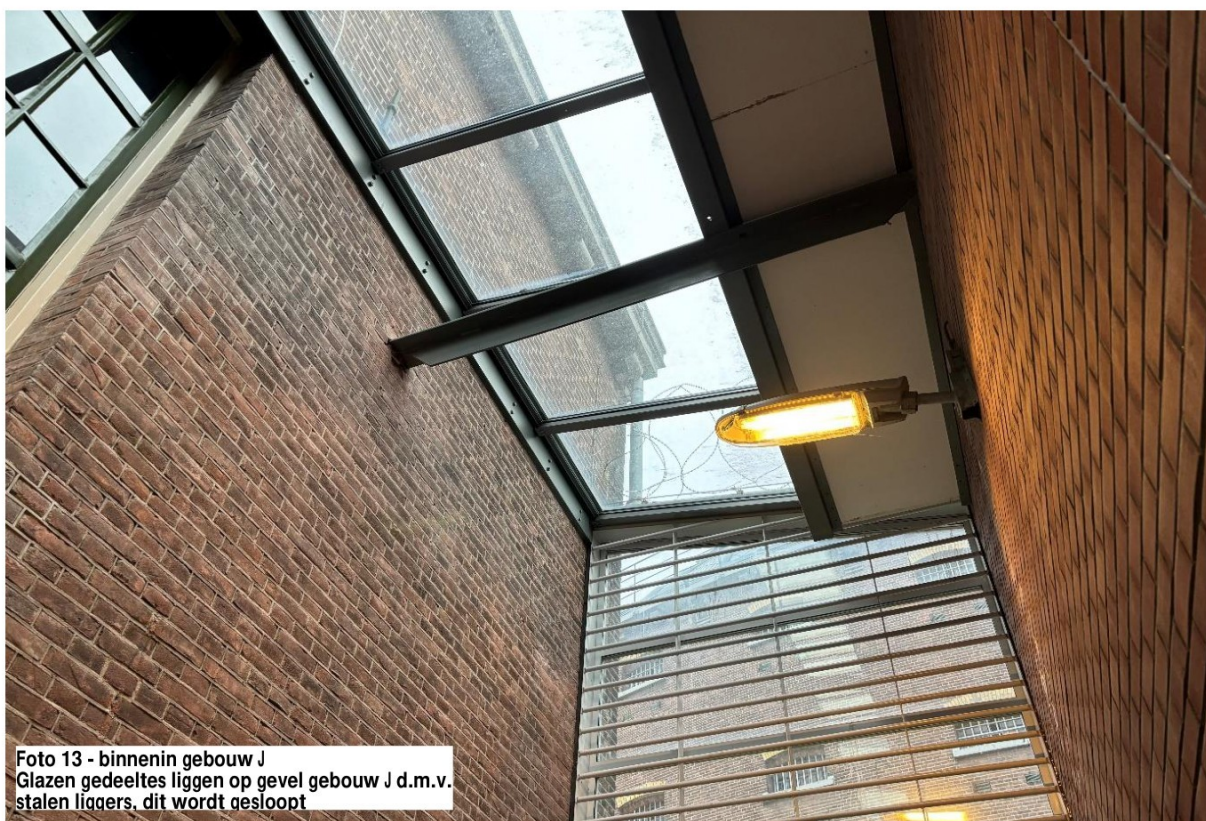
- Bevestiging van de daklichten inclusief staalconstructie aan de gevel van gebouw J;
- Bevestiging loopbrug aan de gevel van gebouw J;
- Bevestiging staalconstructie inclusief kolommen achterbouw.

Al deze onderdelen kunnen onzes inziens gesloopt worden zonder dat dit consequenties heeft voor de instandhouding van gebouw J. Gebouw J ontleent geen stabiliteit en/of sterkte aan de te slopen delen, aangezien deze er volledig los van staan met uitzondering van bovenstaande onderdelen. Dit uitgangspunt is bevestigd tijdens het locatiebezoek. Er wordt geadviseerd om tijdens de sloop rekening te houden met een zorgvuldige uitvoering om (extra) schade aan de bestaande gevels van gebouw J te minimaliseren.
