Herontwikkeling  
Helsdingse Achterweg 22

Bouwhistorische  
verkenning

22 februari 2024

Schuur, als onderdeel van een boerderijcomplex  
Heldingse Achterweg 22  
4133 NC, Vianen

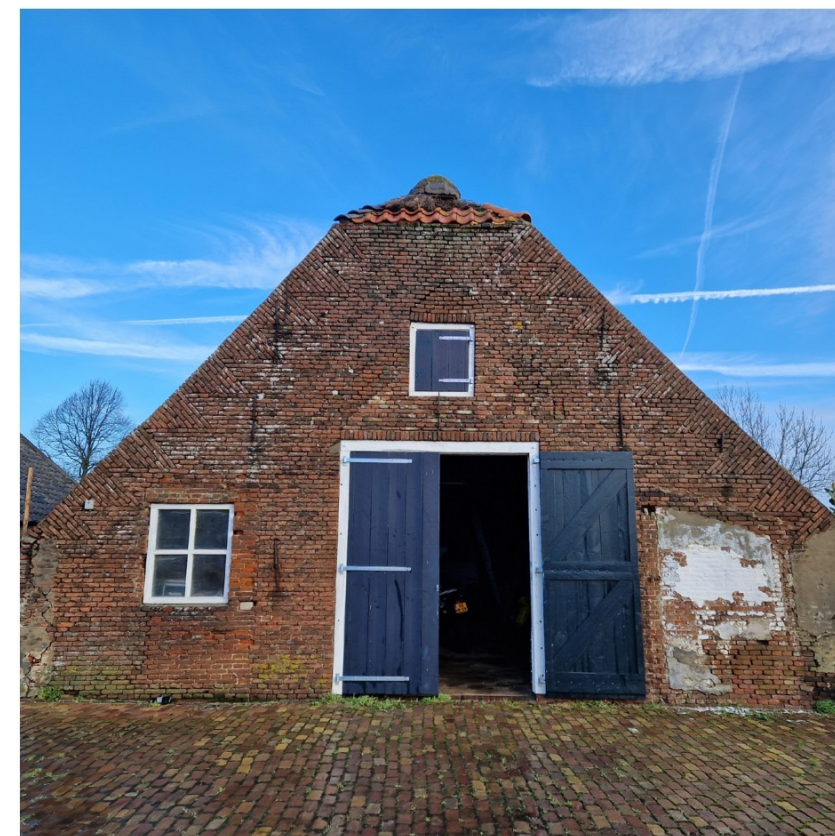
Afb. 8 Foto van de zuidelijke kopgevel, 2024

In de zuidelijke kopgevel is op slordige wijze een venster ingepast. Op een foto uit 1988 heeft hier voorheen een raam gezeten met één enkele ruit (afb. 13). Deze opening is niet oorspronkelijk. De oorspronkelijke situatie was dat hier een grup - of groepdeur toegang tot de stal gaf. De contouren van de deur zijn herkenbaar. De grupdeur is vermoedelijk dichtgemetseld in de tweede helft van de 20<sup>e</sup> eeuw. De toegangsdeur is een verklaring waarom aan de binnenzijde in de westelijke zijbeuk geen bouwsporen van een hilde aanwezig zijn. Wat daarnaast zichtbaar is op de foto is een gebeeldhouwde schapenkop in de gevel, dit bevestigt de voormalige functie van de schuur als schapenstal (afb. 13).

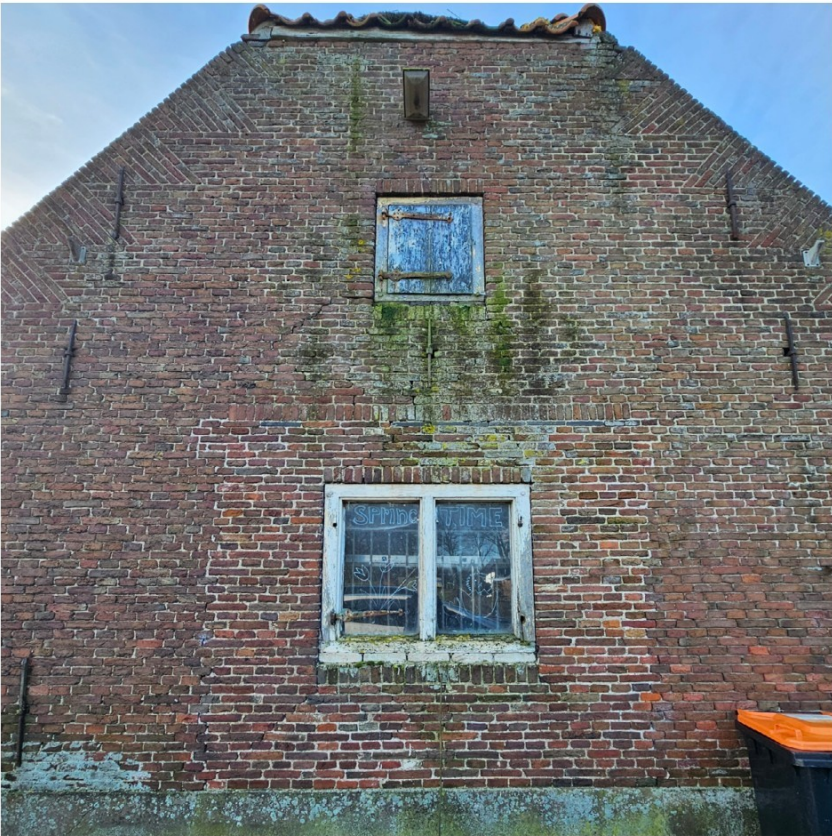
De noordelijke kopgevel, is 10 meter verder herbouwd (afb. 14). Een optie is dat voor het optrekken van de gevel, hergebruikte stenen zijn toegepast, uit de voormalige noordgevel of uit restanten van de afgebrande schuur of boerderij. Het is ook niet uit te sluiten dat de gevel uit nieuwe aangeleverde bakstenen is geconstrueerd. Voor de herbouw van de boerderij en het naastgelegen zomerhuis werden namelijk vermoedelijk ook nieuwe bakstenen geleverd.

De huidige noordgevel bevat evenals de zuidelijke kopgevel, een hooiluik. Boven-dien was de gevel idem als de zuidgevel en gaf toegang tot de schuur via grote staldeuren. De opening is dichtgemetseld en er is een venster voor in de plaats gekomen. Waarschijnlijk is dit een hergebruikt venster uit bijvoorbeeld de boerderij. Van oorsprong bevatte het venster luiken. De duimen en een orgineel geheng zijn nog waar te nemen.

Afb. 14 Noordelijke kopgevel, 2024

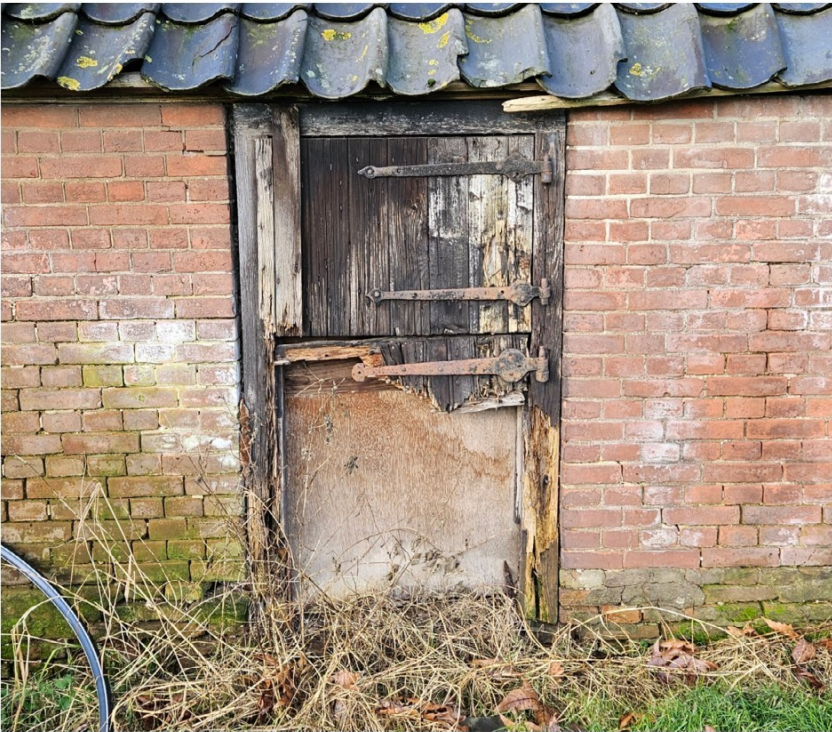
De houten beschieting op de langsgevels is vervangen door machinaal metselwerk uit begin 20<sup>e</sup> eeuw. Vermoedelijk met de reden dat baksteen onderhoudsarm is. De stenen zijn koud tegen de bestaande gevels van 19<sup>e</sup> eeuws metselwerk gemetseld. In de oostgevel zijn de voormalige schapendeuren herplaatst (afb. 18 en 19).

Afb. 18 Foto van de oorspronkelijke schapendeur met originele gehengen in de oostgevel, vermoedelijk afkomstig uit de eerste bouwphase van het pand, 2024

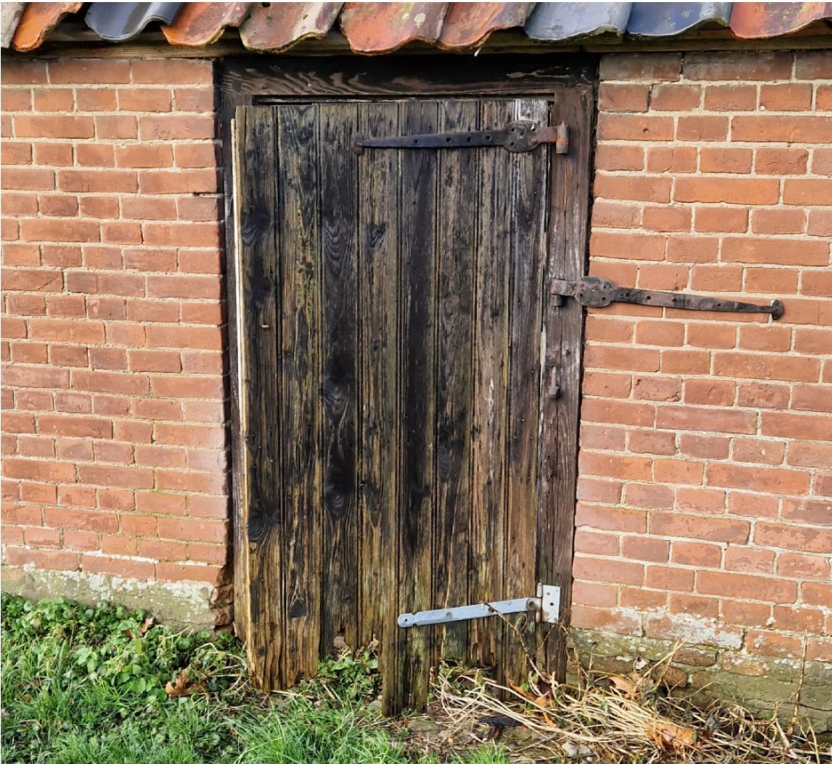
Afb. 19 Foto van een latere schapendeur met een aantal originele gehengen in de oostgevel, vermoedelijk uit de tweede bouwphase, de deur heeft uit twee delen bestaan maar is vervangen, 2024

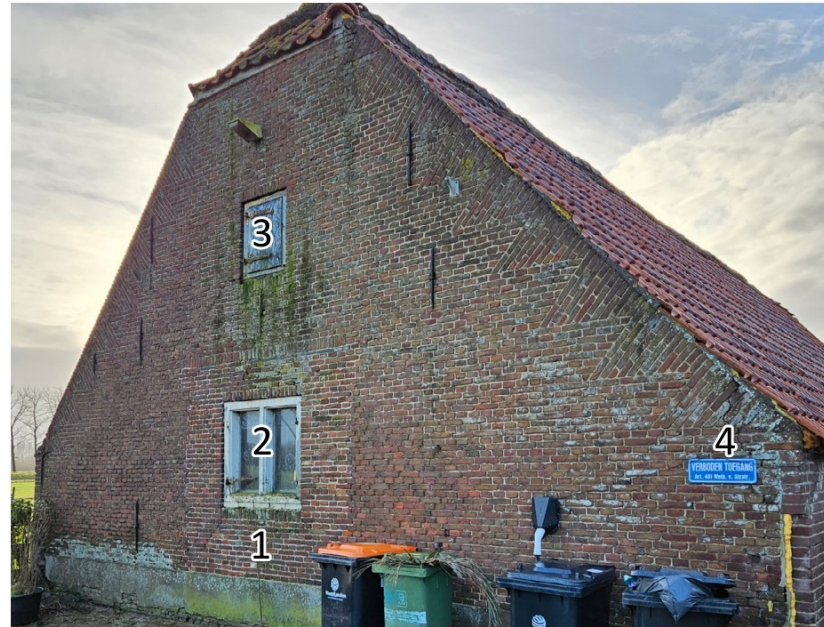
De noordelijke kopgevel, de voorgevel, is later geconstrueerd dan de achtergevel, maar toont veel gelijkenissen (afb. 23). Het metselwerk is eveneens miskleurig en in kruisverband gemetseld. Ook de boerenvlechtingen langs de dakranden komen terug. De gecementeerde plint in de westgevel loopt door in de voorgevel.

Afb. 23 De noordelijke kopgevel, met aanduiding van de beschreven onderdelen, 2024

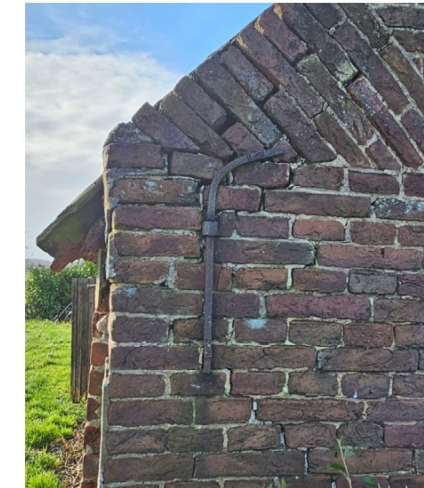
**(4)** Boven het verbodsbord heeft vermoedelijk een gebogen gevelanker gezeten, net als aan de linkerkant van de kopgevel (afb. 25). In de rechter hoek is tevens de voorgevel vertand met de zijgevel, in tegenstelling tot de linker hoek (afb. 26). Daar is namelijk de langsgevel wel koud tegen de kopgevel gemetseld.

Afb. 25 Gebogen gevelanker in de linkerkant van de kopgevel, 2024

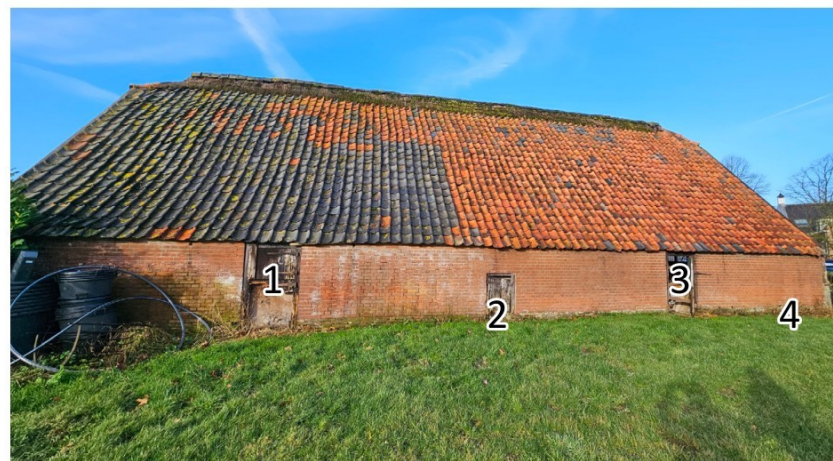
Het metselwerk in de oostgevel dateert uit begin 20e eeuw en is koud tussen de twee kopgevels opgemetseld. De onderkant van het metselwerk heeft een pleisterlaag gehad (afb. 27). De gevel is met machinale baksteen in kruisverband gemetseld.

Afb. 27 Foto van de oostgevel, met aanduiding van bouwsporen, 2024

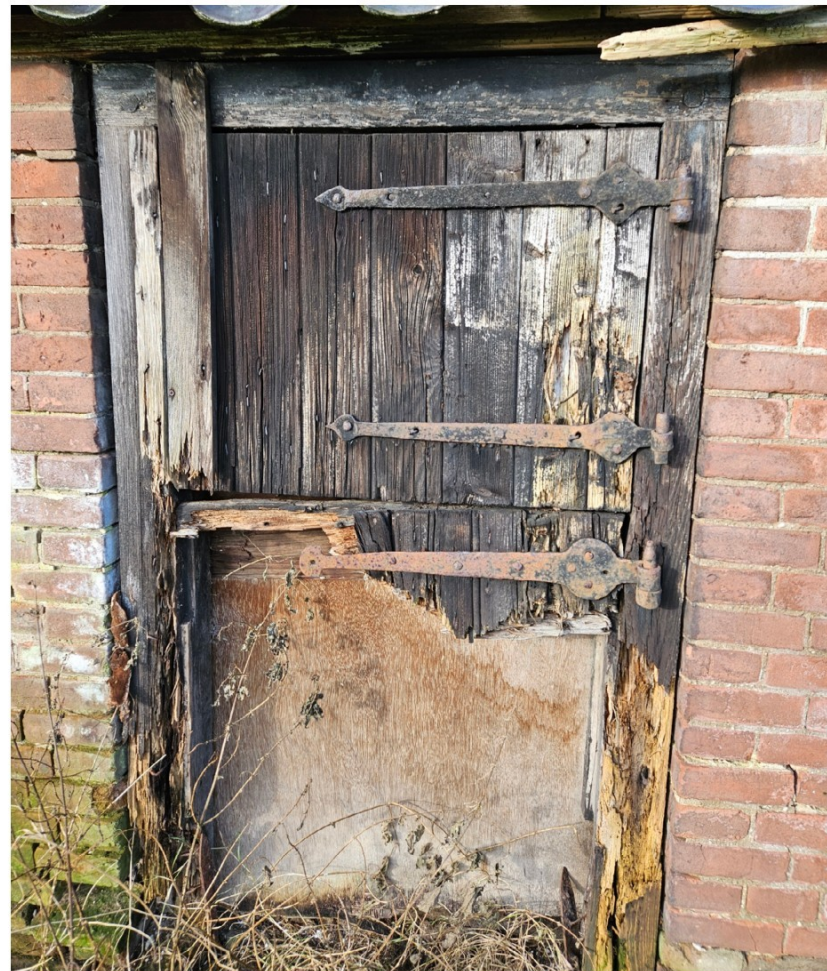
(1) De tweedelige staldeur bevat originele gehengen in verschillende maten en vormgeving (afb. 28). De deur gaf toegang voor de schapen naar de naastgelegen weide. Vermoedelijk dateert deze deur uit de eerste bouwphase en is herplaatst in de 20e eeuw in het nieuwe metselwerk.

Afb. 28 Foto van de oorspronkelijke schapendeur, met originele gehengen in de oostgevel, vermoedelijk afkomstig uit de eerste bouwphase van het pand, 2024

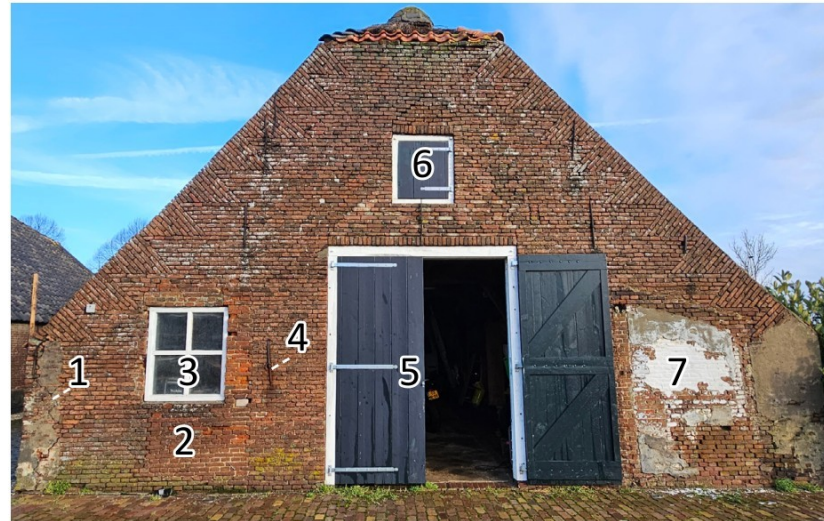
Afb. 32 De zuidelijke kopgevel is opgebouwd uit miskleurig metselwerk en bevat boerenvlechtelingen, met aanduiding van de beschreven onderdelen, 2024

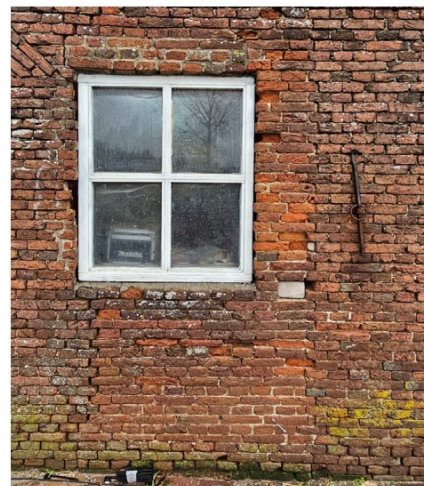
Afb. 35 (2) & (3) Op de plaats waar oorspronkelijk de grupdeur heeft gezeten, zit nu een kozijn, 2024

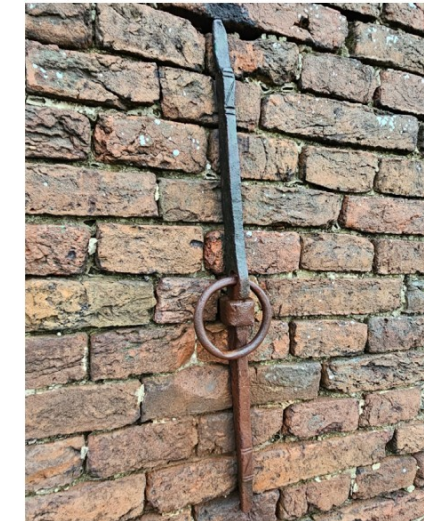
Afb. 36 (4) Anker met gesmeden ring boven de strop, 2024

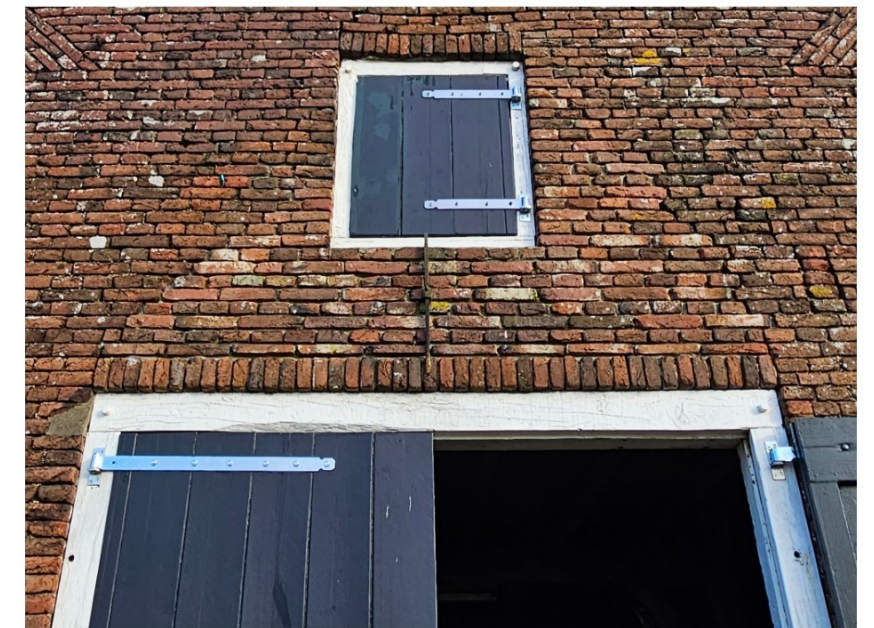
(6) Het hooiluik heeft een houten kozijn, waarvan de onderdelen zijn gekoppeld met houten toognagels. Het luik lijkt al eens vervangen te zijn geweest. De gehengen en duimen zijn recent vernieuwd.

Afb. 37 (5) & (6) Op de plaats waar oorspronkelijk de grupdeur heeft gezeten, zit nu een kozijn, 2024

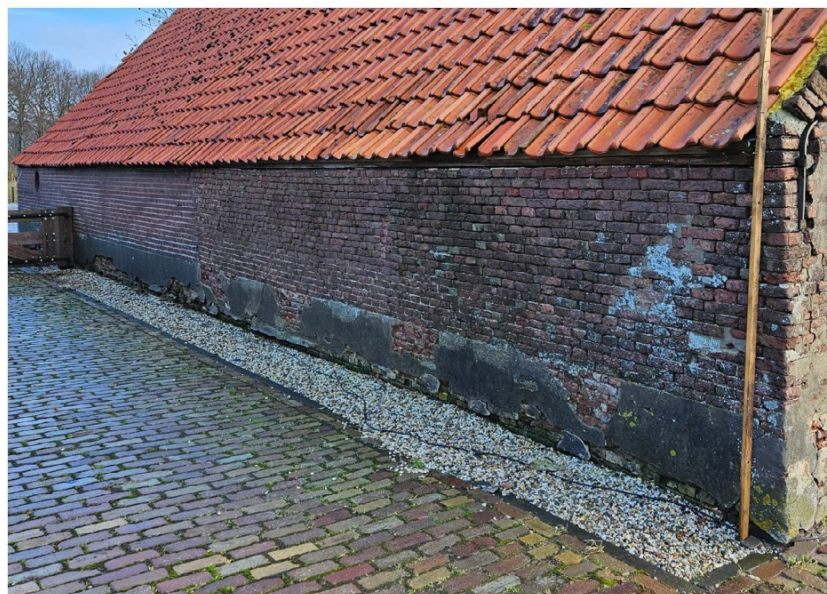
De rechterkant van de langsgevel bevat oud metselwerk, afkomstig uit de eerste bouwphase en baksteen dat met de hand is vervaardigd (afb. 40). De linkerkant bevat 20<sup>e</sup> eeuwse metselwerk, dat op koude wijze tegen de bestaande muur gemetseld met machinale baksteen. Het jongere metselwerk heeft de houten beschieting vervangen, die hier tijdens de uitbreiding in eerste instantie was toegepast. De gemetselde plint is gecementeerd (afb. 42 - 44).

Afb. 40 De westelijke langsgevel met links het 20e eeuwse metselwerk en rechts het metselwerk uit de eerste bouwphase, 2024

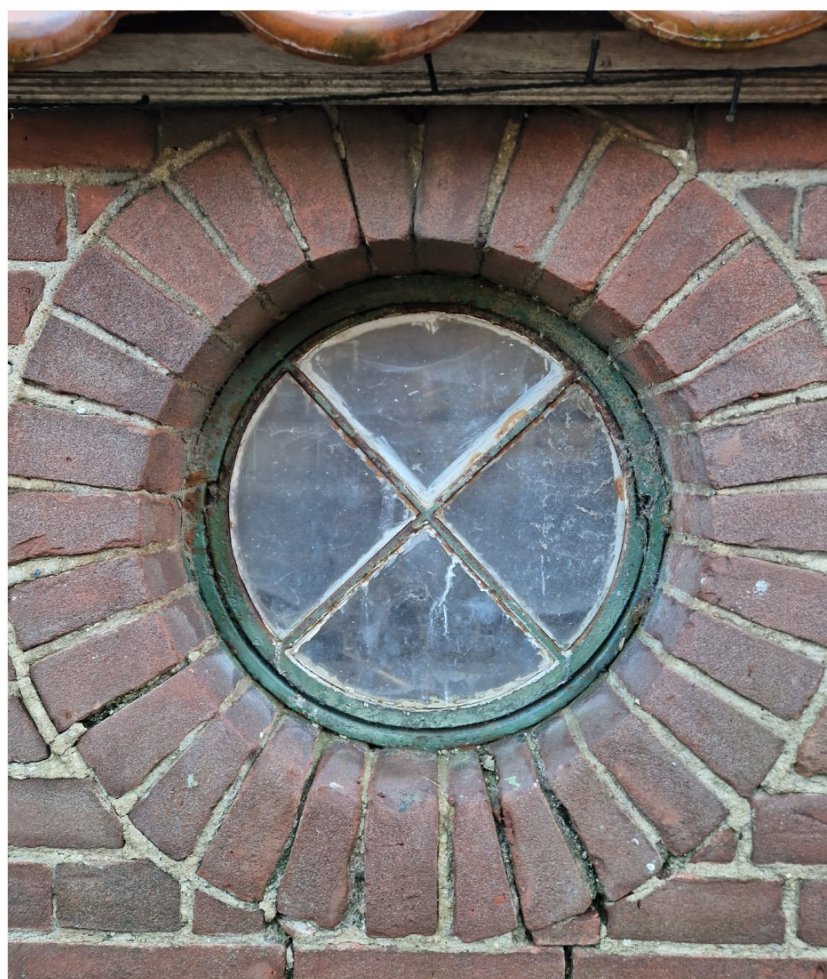
Wat verder opvalt is dat er links in de gevel een rond stalraam is opgenomen, dat kan tuimelen (afb. 41).

Afb. 41 Het ronde stalen tuimelraam, 2024

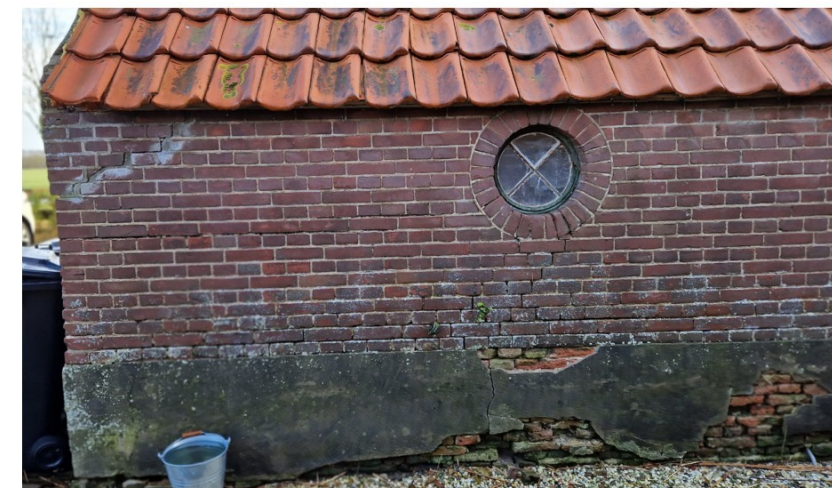
Afb. 42 Het 20e eeuwse metselwerk, met daaronder de oudere gecementeerde plint, 2024

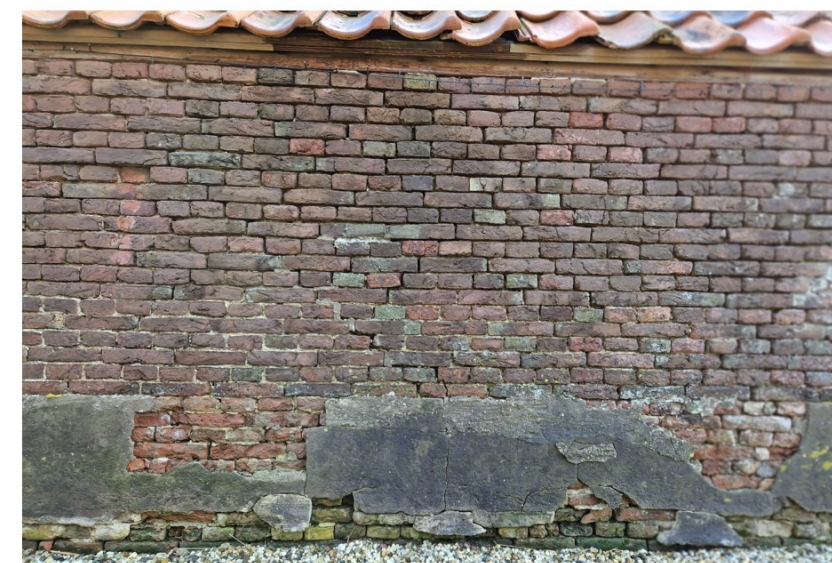
Afb. 44 Baksteen uit de eerste bouwphase, 2024

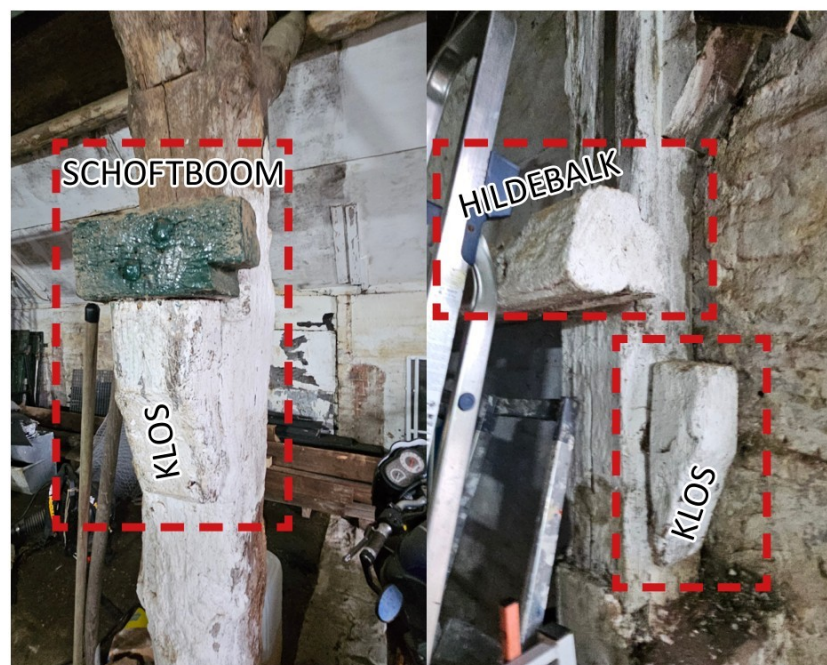
Afb. 46 Restant van de schoftboom met gesmede nagels, klossen en hildebalk, 2024

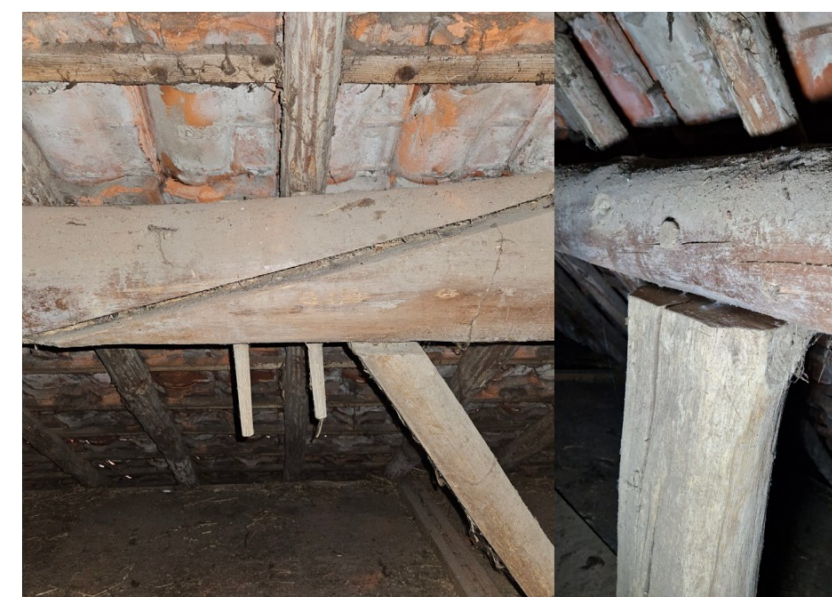
Afb. 48 De naaldhouten flieger met schuine lasverbinding en toognagels, 2024

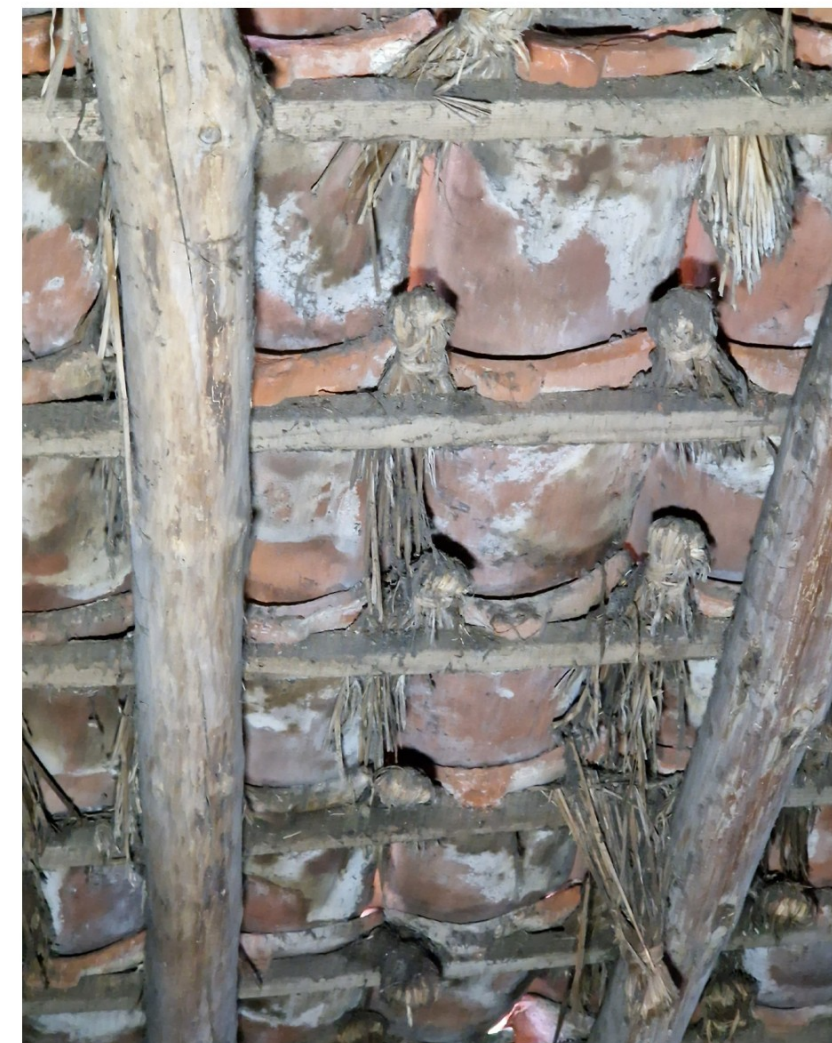
Afb. 51 De strodokken tussen de panlatten en de Oudhollandse pannen, 2024

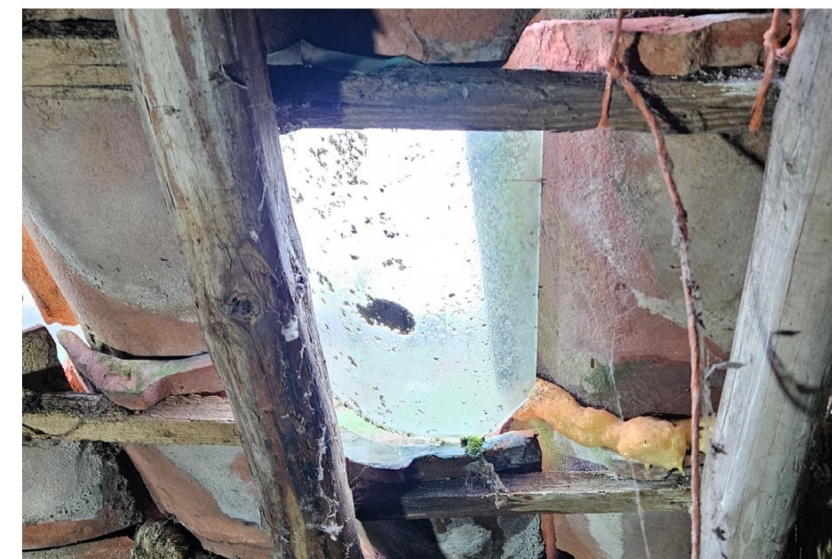
Afb. 52 Eén van de twee lichtpannen in het oostelijk dakvlak, 2024

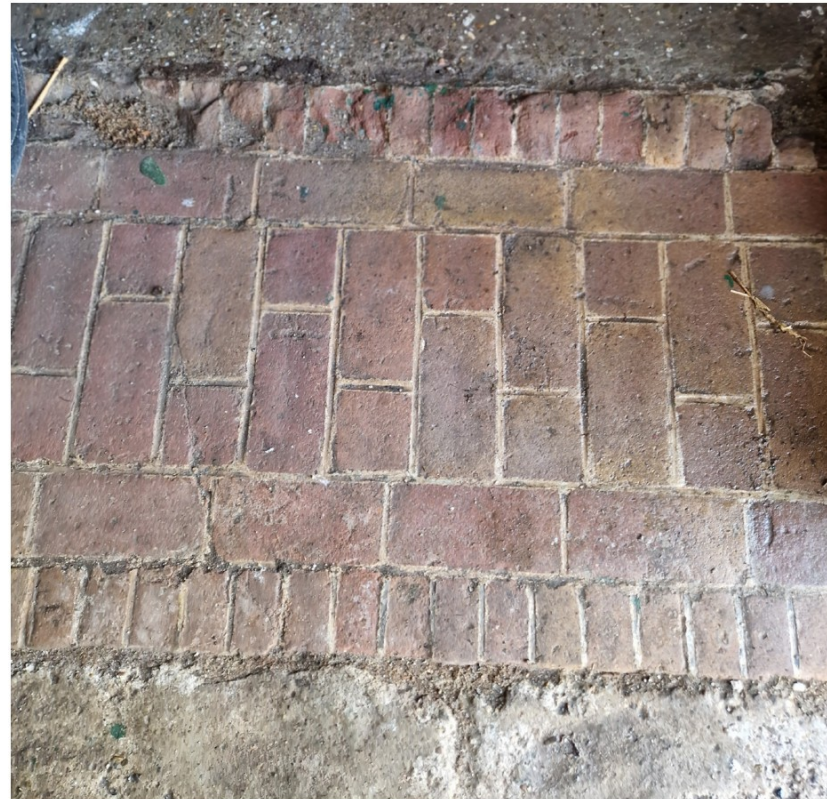
In de rechter zijbeuk, waar in de wintertijd de schapen verbleven, ligt langs de gebintstijlen een strook klinkers. Dit betreft de voergang (afb. 53 & 54). De voergang van klinkers loopt door tot het travee aan de voorgevel. Aan de noordelijke kopgevel van de schuur, is een klinkervloer tussen het ankerbalkgebint vervaardigd (afb. 55). De klinkers in de huidige schuur zullen bij de uitbreiding van midden 19<sup>e</sup> eeuw zijn toegepast.

Afb. 53 De voergang tussen de betonnavloeren, 2024

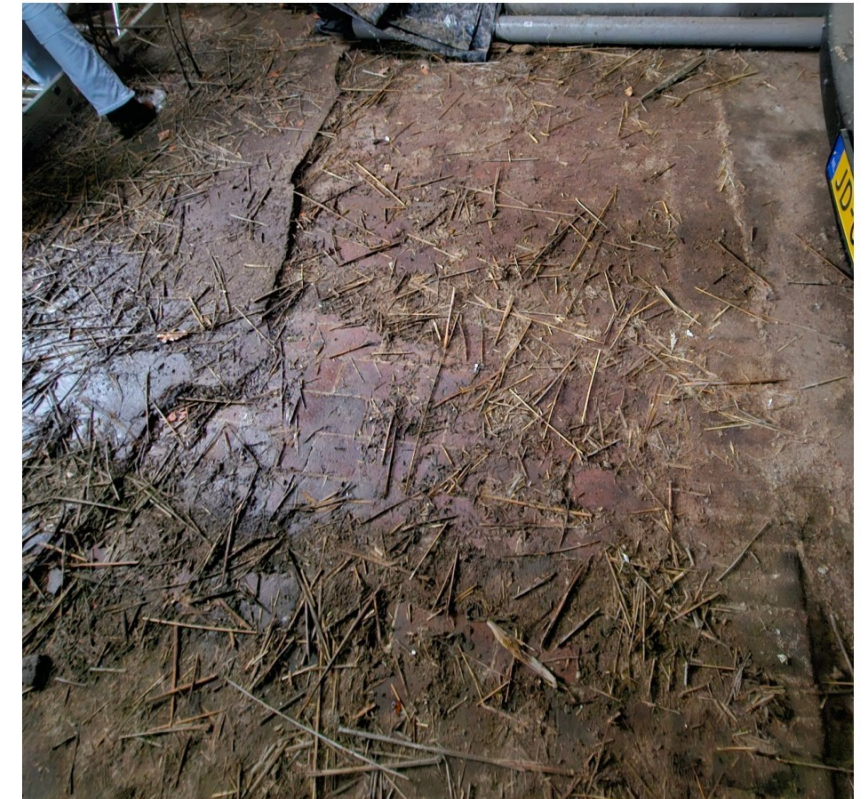
Afb. 55 De klinkervloer achterin de schuur in het travee, 2024

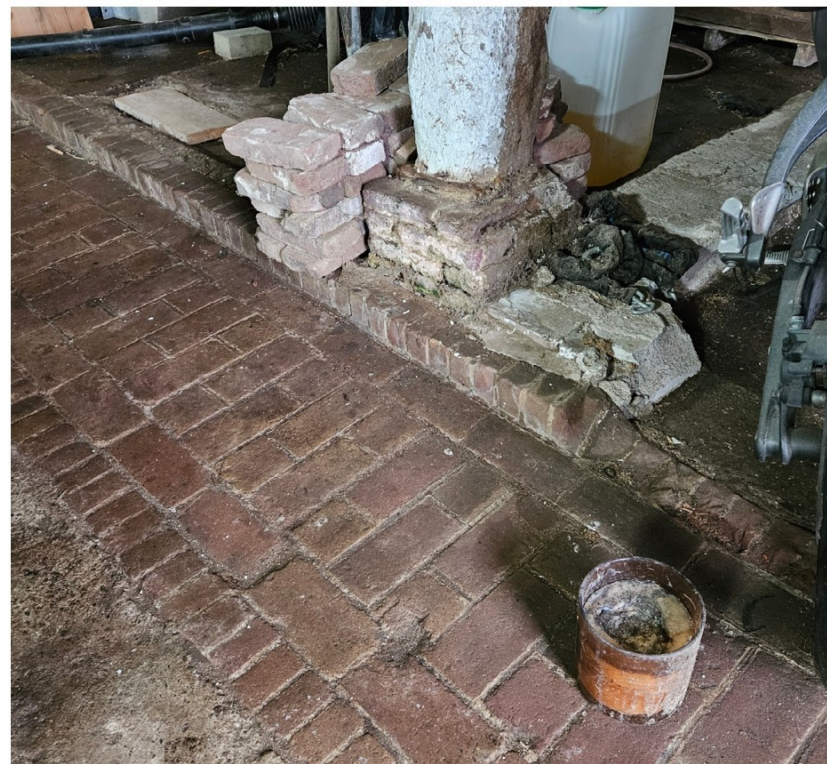
Verder op te merken is dat achter de voergang, de schapen op een plateau stonden. De verhoogde vloer is van beton vervaardigd (afb. 54). Dit geldt ook voor de vloer in het midden en de linker zijbeuk. Er zijn verder geen sporen van een voergoot of grup waar te nemen in de voormalige stal.

Afb. 54 De voergang tussen de betonnavloeren, met de opgehoogde vloer in de zijbeuk, 2024
