**Gevelkozijnen  
"Molenhof"**  
Lingedijk 1 Buurmalsen

5 februari 2025

Woonhuis Molenhof  
Lingedijk 1  
4197 HA Buurmalsen

Status rapport: Definitief

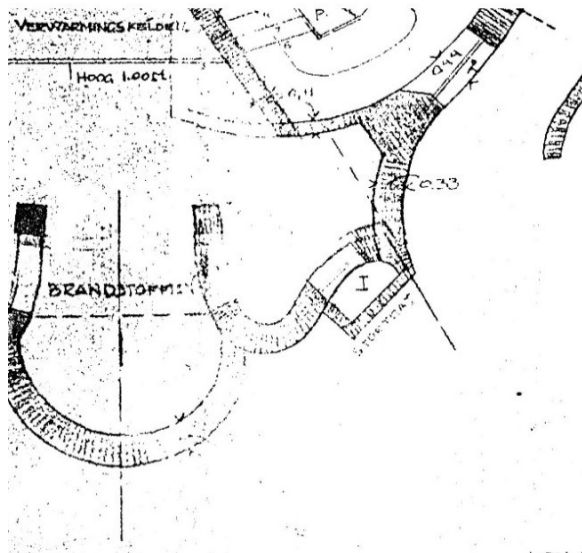
Uitsnede bijlage 1

Het kozijn staat op plattegrond van de originele bouwtekening, zie bijlage 1 hieronder en in de bijlage. Het kozijn staat niet op geveltekeningen van de bouwtekening, zie bijlage 2 (in de bijlage). Staat op een oude foto van rond 1930, zie foto 1 hieronder en in de bijlage.

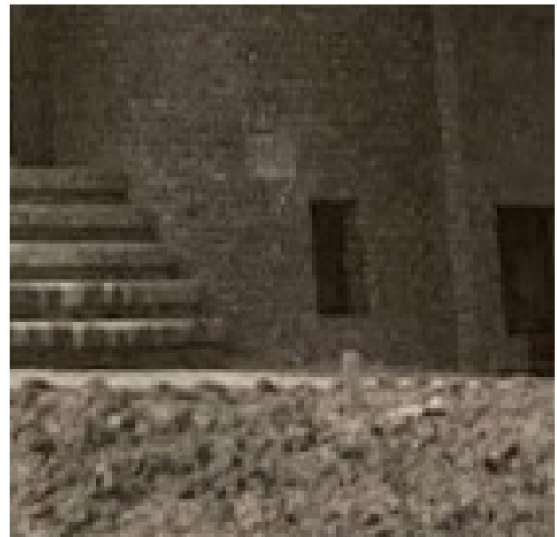
Uitsnede foto 1

Het hout lijkt niet op zijn plaats omdat vergelijkbare openingen een stalen kozijn bevat. Zie foto 1 hieronder en in de bijlage. De staat is matig.

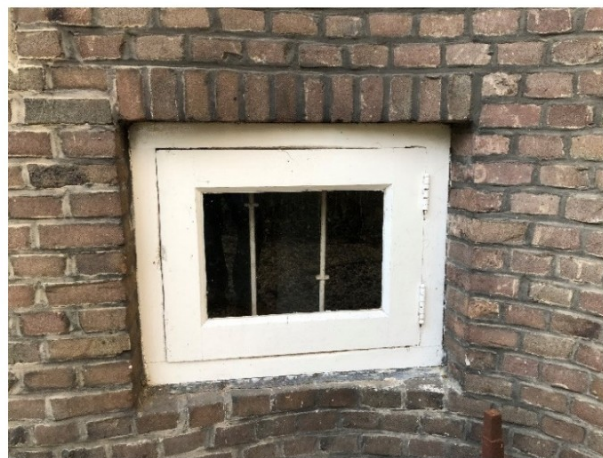
Foto buitenzijde

Houten kozijn met houten raamkozijn, naar buiten draaiend, scharnieren aan rechter zijde. Afmeting kozijnopening (bxh) 765x640mm, afmeting kozijnhout (hxd) 95x40mm, afmeting raamhout 60x135mm, negge 110mm. Er zit enkele (buiten)beglazing (floatglas) in, gezet in stopverf. Waterslag d.m.v. een loodslabbe. Zie foto (buitenzijde).

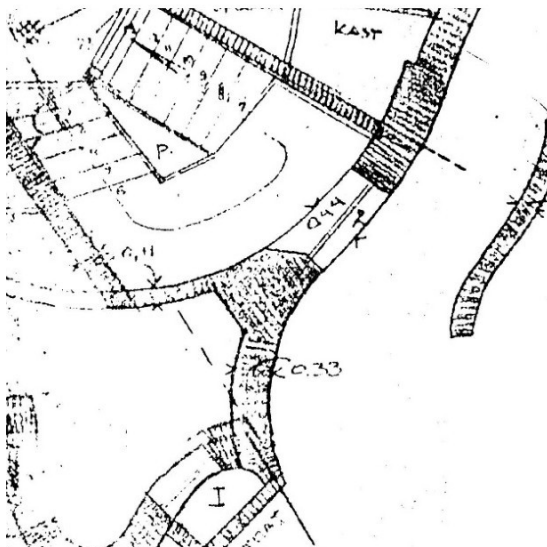
Uitsnede bijlage 1

Het kozijn staat op plattegrond van de originele bouwtekening, zie bijlage 1 hieronder en in de bijlage. Het kozijn staat als een groter glas in lood raam op de geveltekeningen van de originele bouwtekening, zie bijlage 2 hieronder en in de bijlage. Staat op een oude foto van rond 1930, zie foto 1 hieronder en in de bijlage. Documentatie geeft geen uitsluitsel over draairichting.

Het stalen kozijn, stalen raam en glas in lood lijkt origineel. Grootte lijkt conform origineel. Documentatie geeft geen uitsluitsel over draairichting en kozijnmateriaal, maar het geheel lijkt origineel m.u.v. het voorzetglas. De staat van het kozijn is slecht en van het glas in lood redelijk.

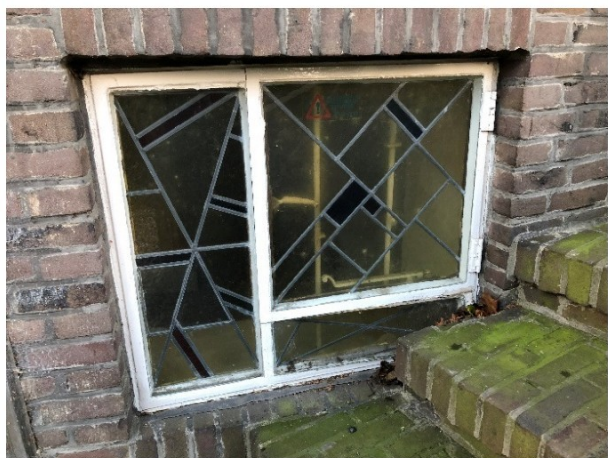
Kozijn 3

Stalen kozijn zonder indeling voorzien van een stalen valraam. Afmeting kozijnopening (bxh) 300x600mm, negge (links/rechts) 268/177mm, beglazing glas in lood in stopverf gezet met daarvoor voorzetglas in de raam-negge gekit. Waterslag d.m.v. keramische raamdorpelstenen. Zie foto (buitenzijde).

Het stalen kozijn, stalen raam en glas in lood lijkt origineel. Grootte lijkt conform origineel. Documentatie geeft geen uitsluitsel over draairichting en kozijnmateriaal, maar het geheel lijkt origineel m.u.v. het voorzetglas. De staat van het kozijn is matig en van het glas in lood is redelijk. Het raam sluit niet meer.

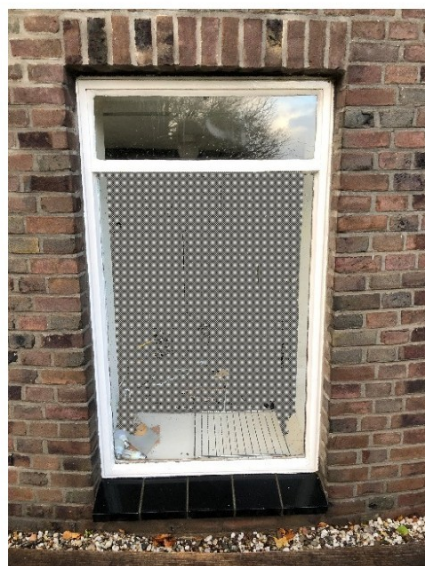
## Kozijn 6

Stalen kozijn met vast glas. Afmeting kozijnopening (bxh) 820x1400mm, negge 90mm. Er zit enkele (buiten)beglazing (floatglas) in, gezet in stopverf. Waterslag d.m.v. keramische raamdorpelstenen. Zie foto (buitenzijde).

Het stalen kozijn lijkt origineel. Grootte lijkt conform origineel. Het geheel lijkt origineel. De staat is matig. Beglazing is gescheurd.

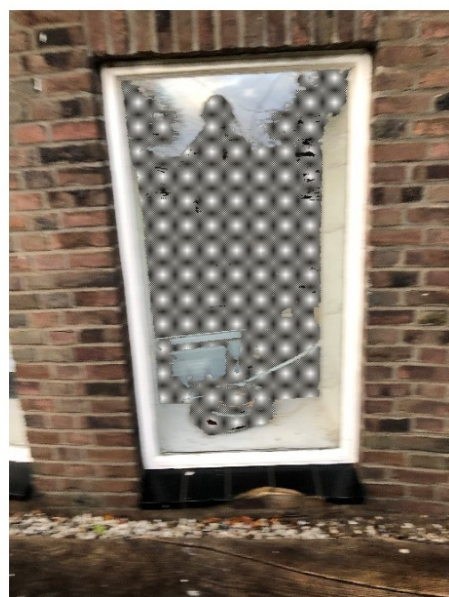
Kozijn ongenummerd 1

Stalen kozijn met een stalen, naar buiten draaiend raam met glas in lood. De scharnierzijde zit aan de rechter zijde. Afmeting kozijnopening (bxh) 520x505mm, negge 55mm, beglazing glas in lood in stopverf gezet met daarvoor voorzetglas in de raam-negge gekit. Waterslag d.m.v. keramische raamdorpelstenen. Zie foto (buitenzijde).

Het stalen kozijn, stalen raam en glas in lood lijkt origineel, net zoals de draairichting. Het geheel lijkt origineel m.u.v. het voorzetglas. De staat van het staal is slecht en van het glas in lood slecht.

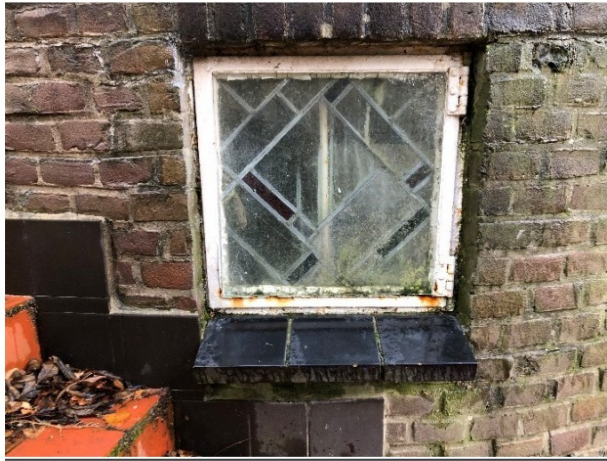
Kozijn ongenummerd 2

Stalen kozijn, vast glas (glas in lood). Afmeting kozijnopening (bxh) 520x505mm, negge 75mm, beglazing glas in lood in stopverf gezet met daarvoor voorzetglas in de kozijn-negge gekit. Waterslag d.m.v. keramische raamdorpelstenen. Zie foto (buitenzijde).

Het stalen kozijn en glas in lood lijkt origineel. Het geheel lijkt origineel m.u.v. het voorzetglas. De staat van het staal is slecht en van het glas in lood slecht (deels gebroken).

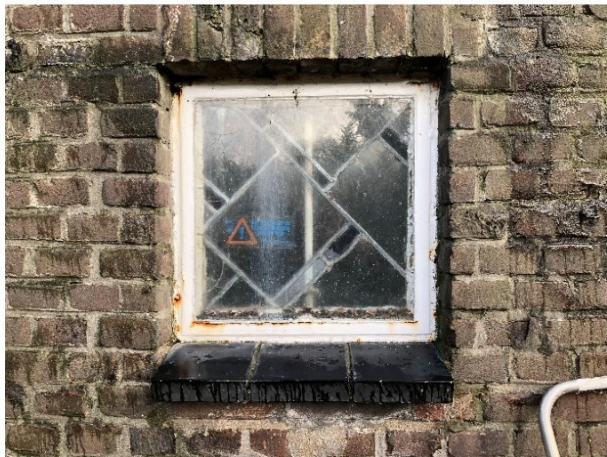
Kozijn ongenummerd 3

Het stalen kozijn en glas in lood lijkt origineel. Het geheel lijkt origineel m.u.v. het voorzetglas. De staat van het staal is slecht en van het glas in lood slecht.

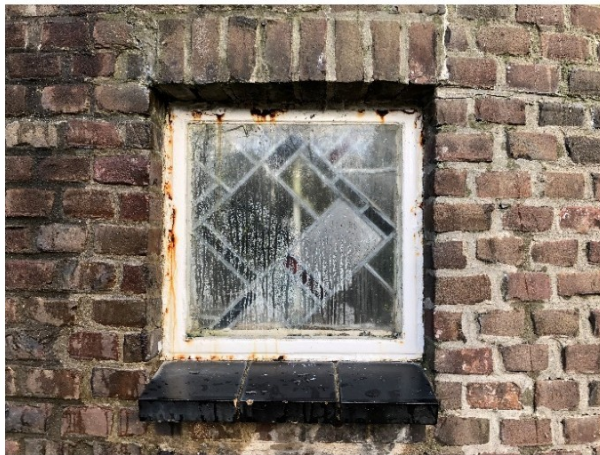
Kozijn 7

Het stalen kozijn, stalen raam en glas in lood lijkt origineel, net zoals de draairichting. Het geheel lijkt origineel m.u.v. het voorzetglas. De staat van het staal is matig en van het glas in lood is redelijk.

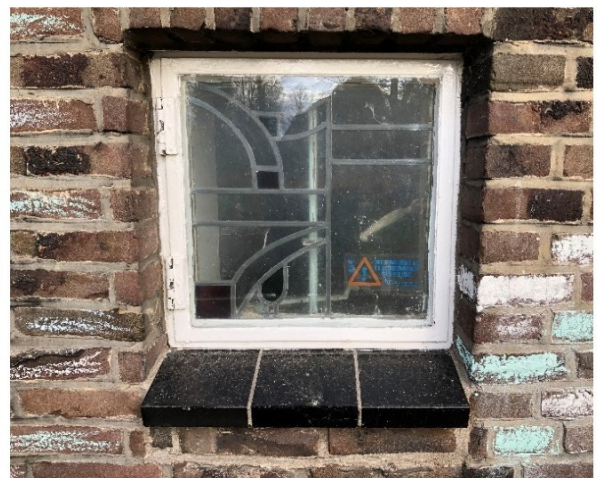
### Kozijn 8

Het stalen kozijn en glas in lood lijkt origineel. Het geheel lijkt origineel m.u.v. het voorzetglas. De staat van het staal is matig en het glas in lood is redelijk.

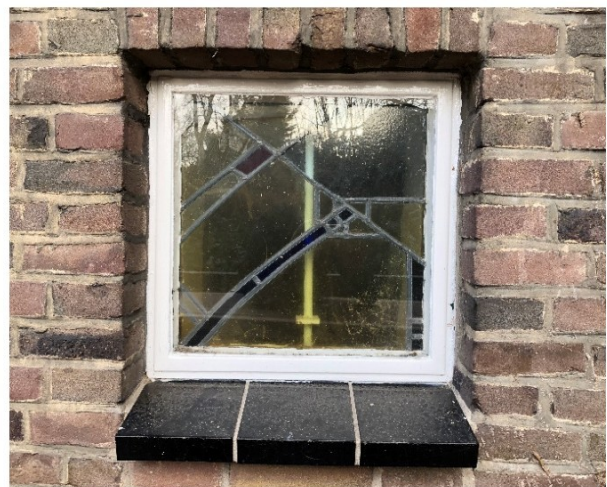
Kozijn 12

Het stalen kozijn, stalen raam en glas in lood lijkt origineel, net zoals de draairichting. Het geheel lijkt origineel. De staat van het staal is slecht en het glas in lood slecht (deels gebroken).

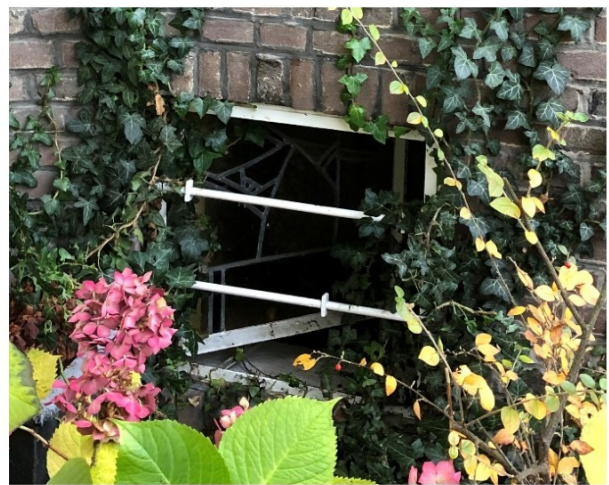
Kozijn ongenummerd 4

Het stalen kozijn en glas in lood lijkt origineel. Het geheel lijkt origineel m.u.v. het voorzetraam. De staat van het staal is matig en het glas in lood is redelijk.

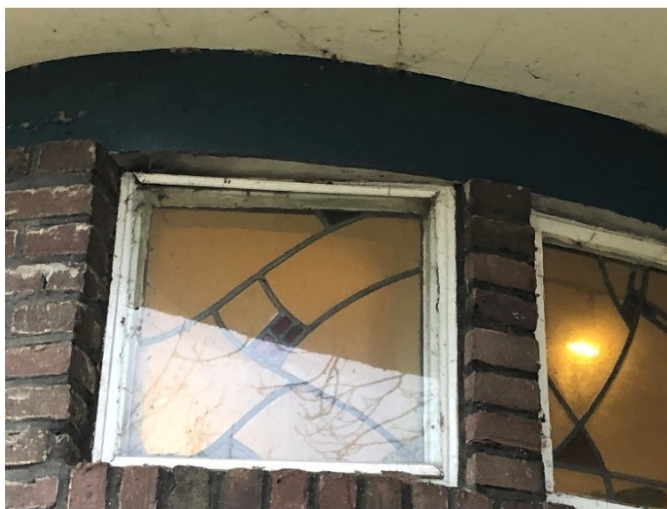
Kozijn ongenummerd 5

Het stalen kozijn, stalen raam en glas in lood lijkt origineel, net zoals de draairichting. Het geheel lijkt origineel m.u.v. het voorzetglas. De staat van het staal is matig en het glas in lood is redelijk.

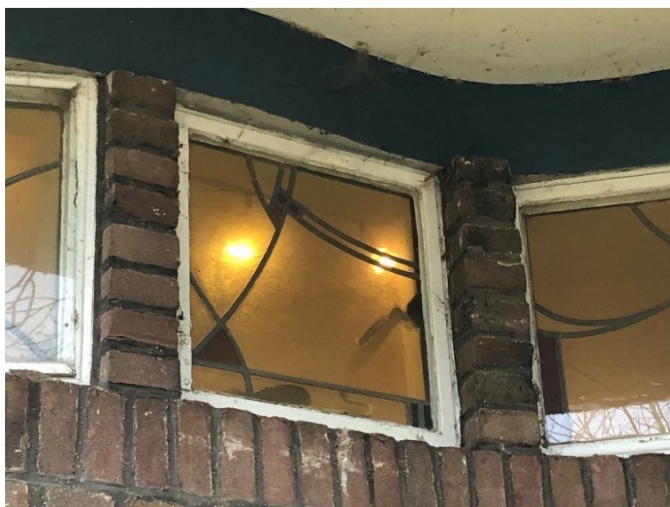
Kozijn 14

Het stalen kozijn en glas in lood lijkt origineel. Het geheel lijkt origineel m.u.v. het voorzetglas. De staat van het staal en het glas in lood is slecht (deels gebroken).

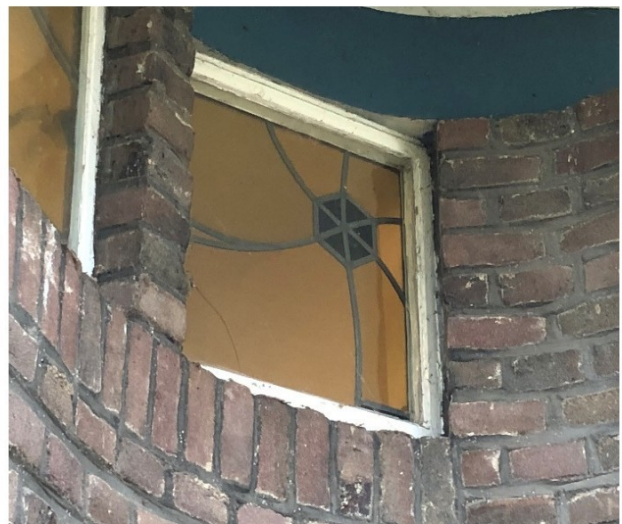
Kozijn 15

Stalen kozijn met glas in lood. Dit kozijn is onderdeel van een groter geheel (kozijn 26). Afmeting kozijnopening (15+26) (bxh) circa 920x6260mm, beglazing glas in lood in stopverf gezet en aan de onderkant met een houten glaslat. Aan de buitenzijde voorzien van een aluminium voorzetraam én aan de binnenkant voorzien van een aluminium achterzetraam. Waterslag d.m.v. keramische raamdorpelstenen. Zie foto (buitenzijde).

Het stalen kozijn en glas in lood lijkt origineel. Het voorzetraam én achterzetraam zijn niet origineel, net zoals de houten glaslat aan de onderzijde. De staat van het staal is matig, het glas in lood is slecht (uitgezakt). Het aluminium is geoxideerd, schroeven zijn geroest.

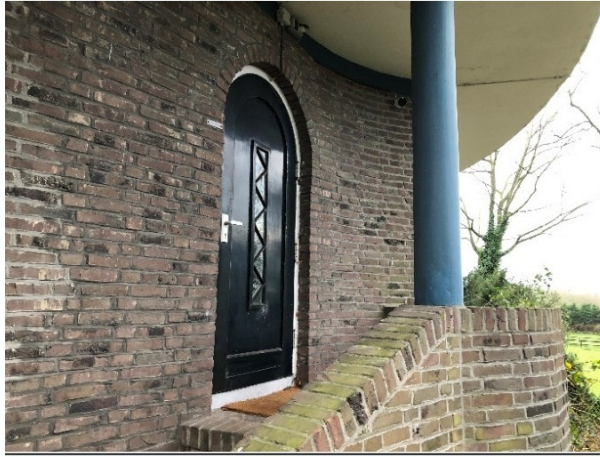
Kozijn 17

Het kozijn is nooit gerealiseerd, waarschijnlijk omdat de achterliggende indeling (in het werk?) is gewijzigd. Zie foto (buitenzijde).

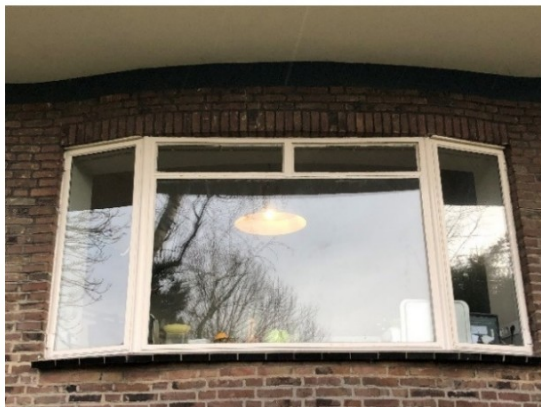
Kozijn 19

Stalen kozijn met twee gevelknikken (kozijnen tussen ronde kolommen) en vierdeling conform oude tekeningen. Linker en rechter raam zijn vaste delen, middelste delen zijn naar buiten draaiende deuren. De wand waarin het kozijn zit is in de andere richting gekromd dan op tekening staat. Het kozijn heeft daarom ook de gevelknikken in de andere richting gekregen. Afmeting kozijnopening (bxh) 2315x2210mm, negge 100mm. De beglazing bestaat uit dun verouderd dubbele beglazing welke middels glaslatten is opgesloten. Zie foto (buitenzijde).

De stalen kozijnen en deuren lijken origineel, net zoals de ronde kolommen. Het glas is niet origineel. De staat van de kolommen is goed, het staal van de kozijnen/deuren is matig. De sluiting is slecht waardoor het tocht en er teveel druk op de scharnieren staat.

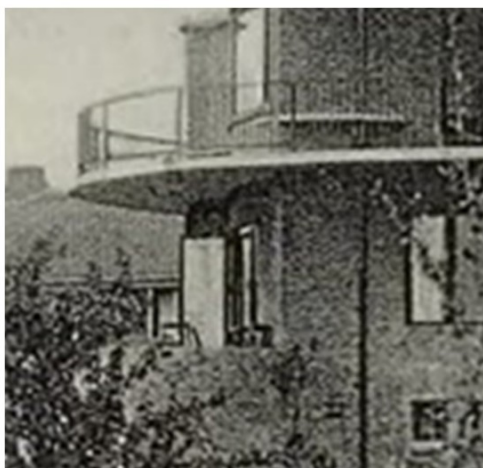
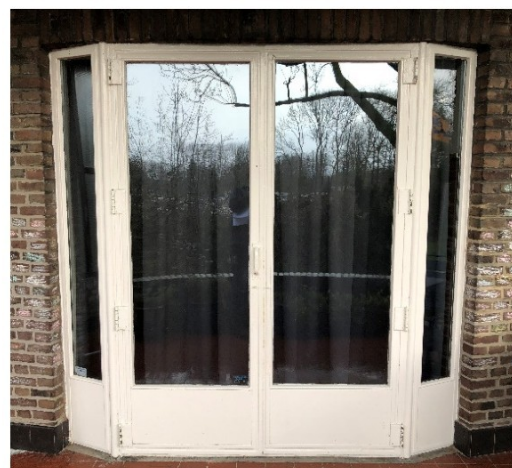
Kozijn 20

De stalen kozijnen en ramen lijken origineel, net zoals de ronde kolommen. Het glas is niet origineel. De staat van de kolommen is goed, het staal van de kozijnen/ramen is matig.

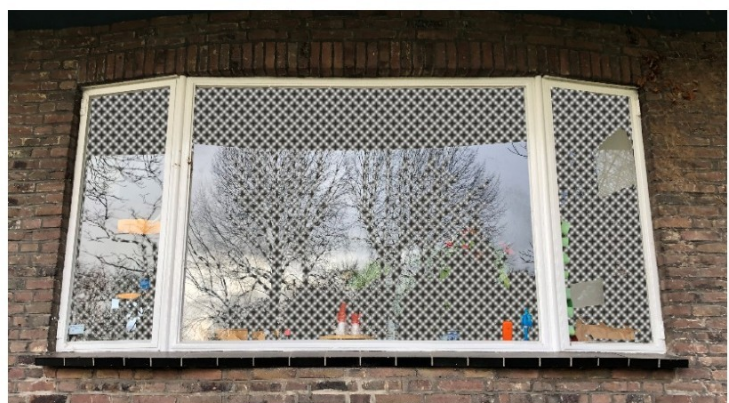
Kozijn 21

De stalen kozijnen en ramen lijken origineel, net zoals de ronde kolommen. Het glas is niet origineel. De staat van de kolommen is goed, het staal van de kozijnen/ramen is matig.

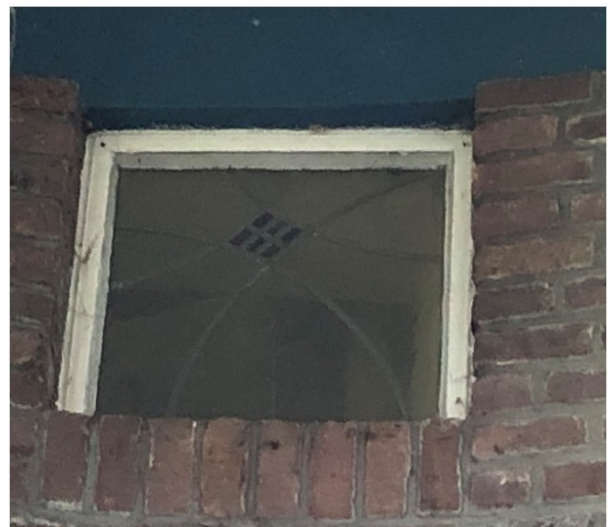
### Kozijn 23

Het stalen kozijn en glas in lood lijkt origineel. Het geheel lijkt origineel m.u.v. het voorzetglas. De staat van het staal is matig en het glas in lood is redelijk.

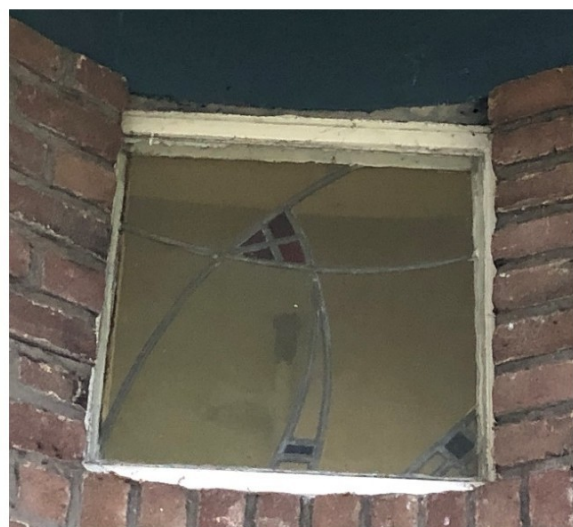
Kozijn ongenummerd 6

Het stalen kozijn, stalen raam en glas in lood lijkt origineel, net zoals de draairichting. Het geheel lijkt origineel m.u.v. het voorzetglas. De staat van het staal is matig, het glas in lood slecht (deels gebroken).

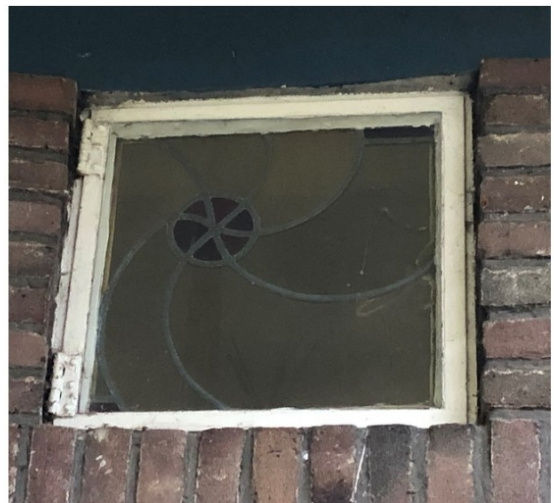
Kozijn ongenummerd 7

Het stalen kozijn en glas in lood lijkt origineel. Het geheel lijkt origineel m.u.v. het voorzetglas. De staat van het staal is matig en het glas in lood is redelijk.

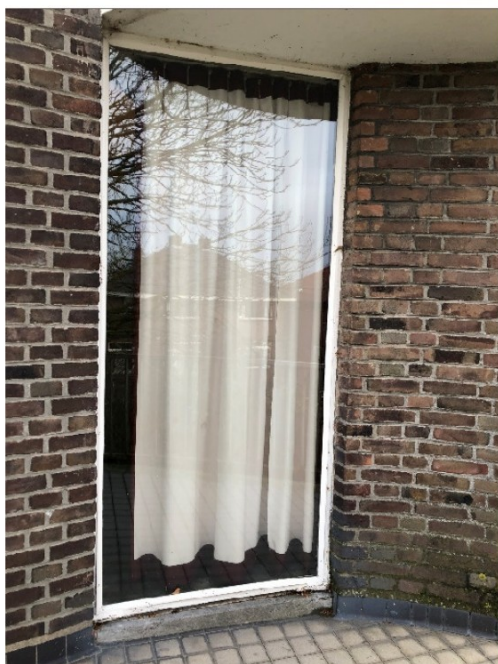
Kozijn 27

Het kozijn is groter dan op oude tekeningen is aangegeven en is opgeschoven richting gevel E (nr. 28 en verder). Stalen kozijn met vaste verouderde dubbele beglazing. Afmeting kozijnopening (bxh) 1000x2200mm, negge 70mm. Aan de onderzijde van de deur zit een betonnen dorpel. Het kozijn bevatte ooit een naar buiten draaiende deur met de scharnieren aan de linker zijde (windhaak is nog aanwezig). In het souterrain staat een oude stalen deur die in dit kozijn hoort, zie foto deur in opslag (buitenzijde).

Het stalen kozijn en stalen deur (in opslag) lijken geheel origineel. De staat van het kozijn is slecht en lekt. De staat van de deur is matig.

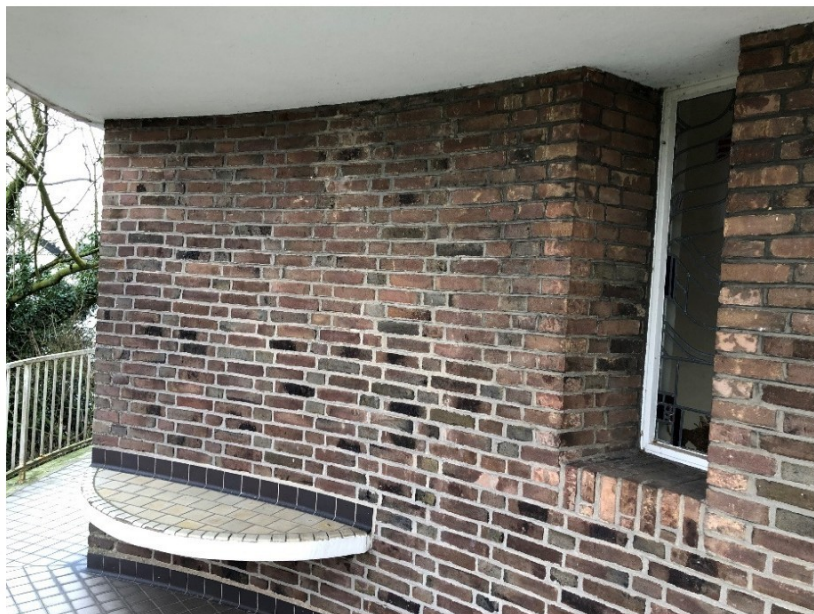
Kozijn 28

Het kozijn is nooit gerealiseerd. De deur is ter plaatse van nummer 27 gekomen. Zie foto buitenzijde.

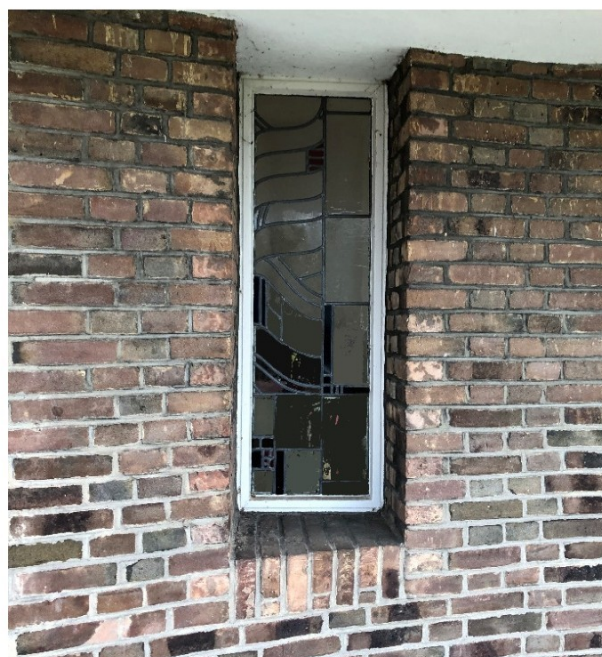
Kozijn 29

Het stalen kozijn en glas in lood lijken origineel. De staat van het staal is matig, het glas is slecht (deels gebroken).

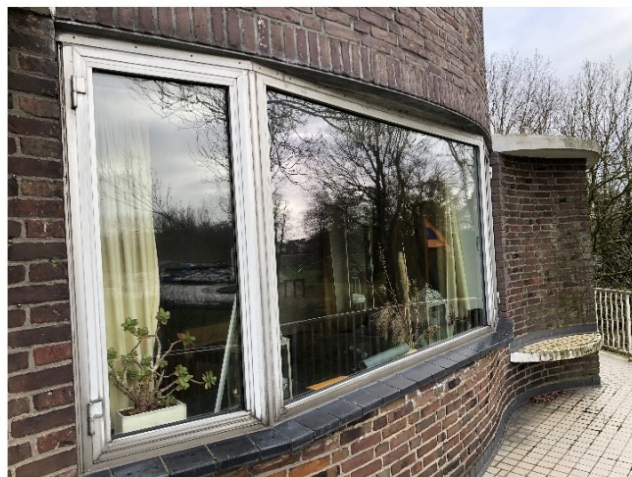
### Kozijn 30

Het betreft een grijs vlekkelig aluminium kozijn met wat plompe scharnieren. Het geheel is ooit vervangen geweest. De indeling is conform origineel (tussen (2 wellicht) originele stalen kolommen), draairichting is niet duidelijk wat origineel is, maar aannemelijk is dat de buitenste delen naar buiten draaiden met de scharnieren aan de zijkanten zoals elders. De staat is slecht, het sluit niet naar behoren, rubber profielen zijn te kort, aluminium is gecorrodeerd. Het linker naar buiten draaiend deel lekt.

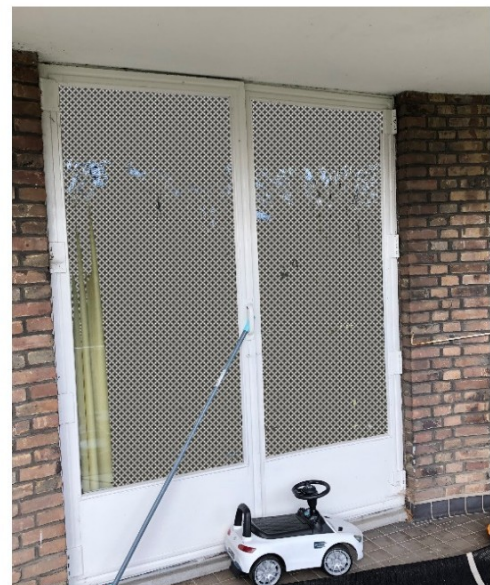
### Kozijn 31

Het stalen kozijn en deuren lijken geheel origineel. De staat van het staal is matig, de sluiting is slecht waardoor het tocht. De deuren zijn wat verzakt.

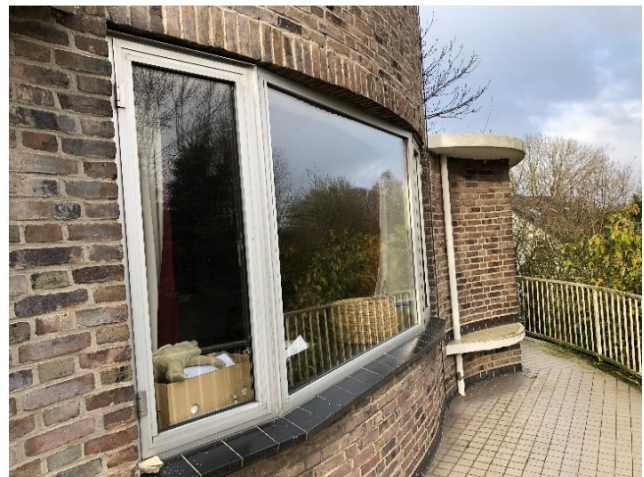
### Kozijn 32

Het betreft een grijs licht vlekkerig aluminium kozijn met wat plumpe scharnieren. Het geheel is ooit vervangen geweest. De indeling is conform origineel (tussen twee (wellicht originele) stalen kolommen), draairichting is niet duidelijk wat origineel is, maar aannemelijk is dat de buitenste delen naar buiten draaiden met de scharnieren aan de zijkanten zoals elders. De staat is slecht, het sluit niet naar behoren, rubber profielen zijn te kort, aluminium is gecorrodeerd, glaslatten zitten los.

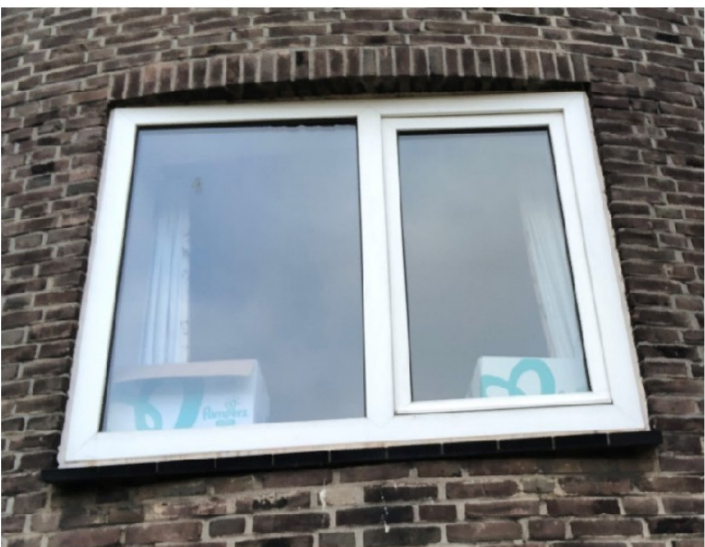
Kozijn 33

De indeling en draairichting zijn niet origineel, het betreft een grof wit kunststof kozijn. Het geheel is ooit vervangen geweest. De staat van het kozijn en raam is slecht.

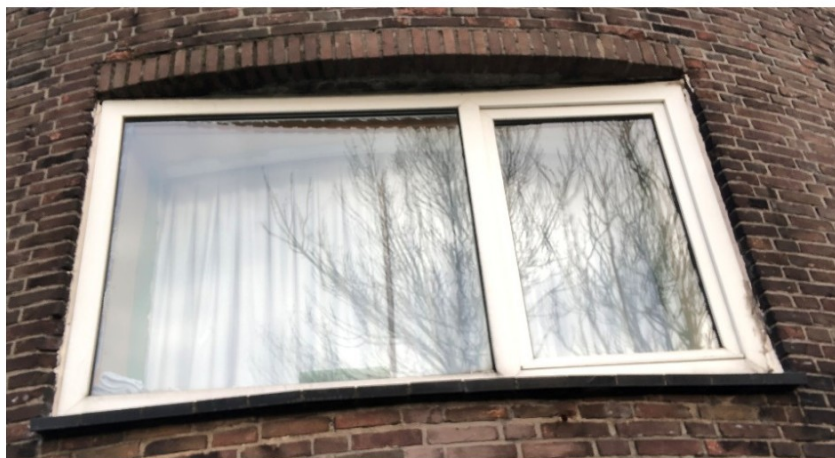
Foto buitenzijde

Kunststof kozijn zonder gevelknikken, maar met tweedeling waarvan het rechter gedeelte een draaikiepraam heeft en het linker gedeelte vast glas is. Afmeting kozijnopening (bxh) circa 2410x1480mm, afmeting kozijn- en raamprofiel (bxd) 85x60mm, negge circa 40mm, montage van dubbele beglazing is middels kunststof glaslatten en rubber profielen opgesloten. Waterslag d.m.v. keramische raamdorpelstenen. Zie foto (buitenzijde).

De indeling en draairichting zijn niet origineel, het betreft een grof wit kunststof kozijn. Het geheel is ooit vervangen geweest door een recht kozijn zonder gevelknikken. Of er hier ook ronde kolommen ter plaatse van de knikken hebben gezeten is niet zeker. Het lijkt erop dat dit kozijn getekend is zonder ronde kolommen. Dit kan te maken hebben met de beperkte breedte van het kozijn. Bij bredere kozijnen waren deze ronde kolommen constructief nodig om bovenliggende latei/metselwerk op te vangen en hier waarschijnlijk niet. De buitenste delen draaiden naar buiten. De staat is slecht.

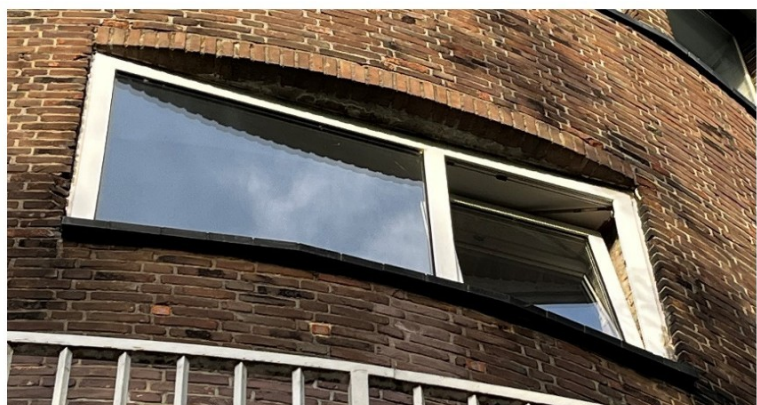
Foto buitenzijde

Aluminium kozijn met tweedeling waarvan beide delen geschoven kunnen worden. Afmeting kozijnopening (bxh) circa 1920x1480mm, negge circa 40mm, montage van dubbele beglazing is middels aluminium glaslatten en rubber profielen opgesloten. Waterslag d.m.v. keramische raamdorpelstenen. Zie foto (buitenzijde).

De indeling en draairichting zijn niet origineel, het betreft een aluminium kozijn. Het geheel is ooit vervangen geweest. De staat van het kozijn en ramen is slecht en tocht.

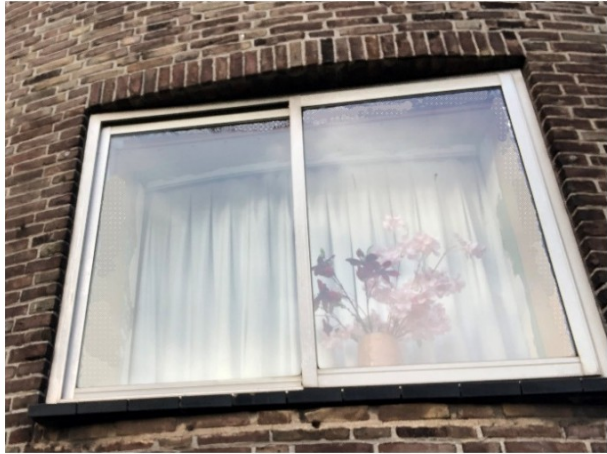
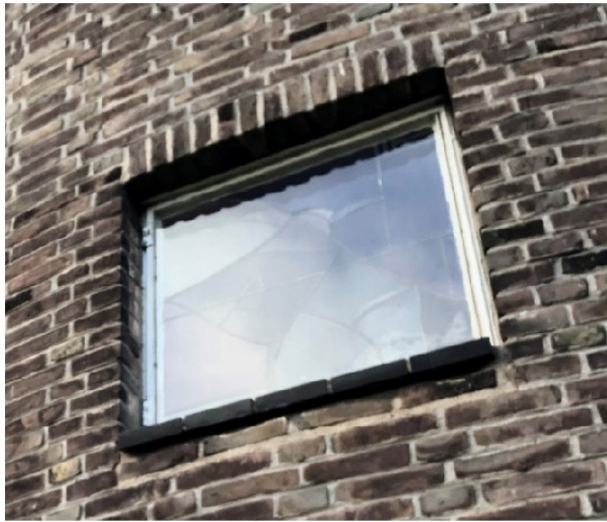
Foto buitenzijde

Kunststof kozijn met tweedeling waarvan het linker gedeelte een draaikiëpraam heeft en het linker gedeelte vast glas is. Afmeting kozijnopening (bxh) circa 1920x1480mm, negge circa 40mm, montage van dubbele beglazing is middels kunststof glaslatten en rubber profielen opgesloten. Waterslag d.m.v. keramische raamdorpelstenen. Zie foto (buitenzijde).

De indeling en draairichting zijn niet origineel, het betreft een grof wit kunststof kozijn. Het geheel is ooit vervangen geweest. De staat van het kozijn en raam is slecht.

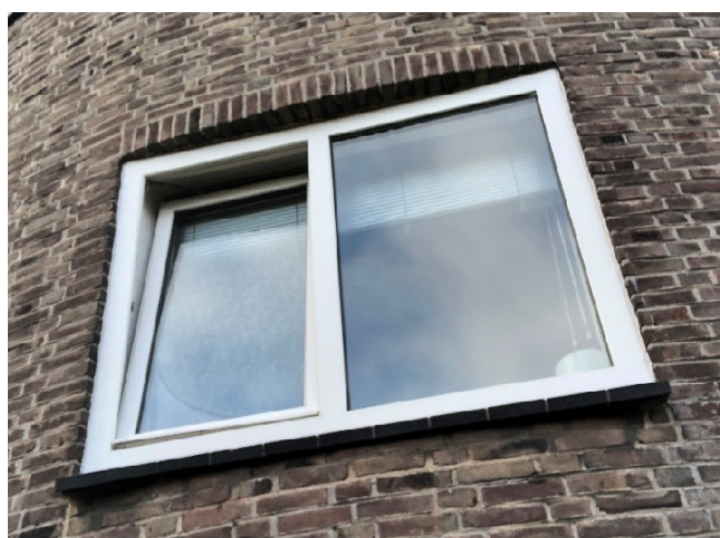
Foto buitenzijde

Het kozijn is niet origineel, het betreft een wit Retro-fit aluminium kozijn. Het geheel is ooit vervangen geweest. De staat is matig.

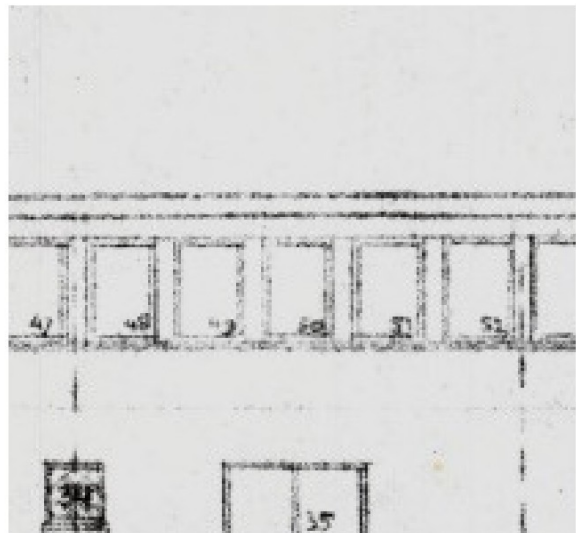
Kozijn 52

Retro-fit aluminium kozijn met vast glas. Afmeting kozijnopening (bxh) 830x1330mm, negge 95mm, montage van dubbele beglazing is middels aluminium glaslatten met rubbers opgesloten. Zie foto kozijn 59 (buitenzijde).

Het kozijn is niet origineel, het betreft een wit Retro-fit aluminium kozijn. Het geheel is ooit vervangen geweest. De staat is matig.

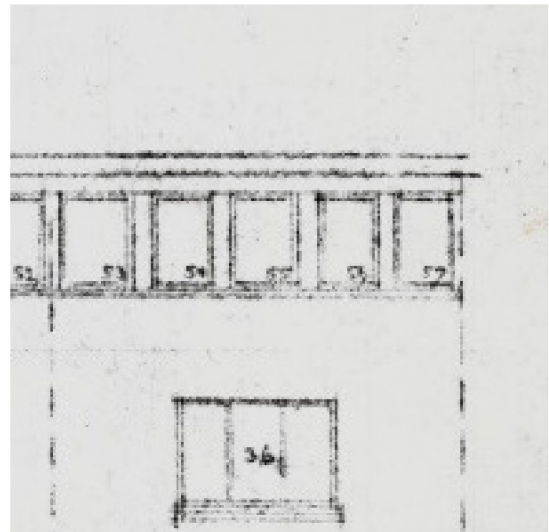
Kozijn 54

Het kozijn is niet origineel, het betreft een wit Retro-fit aluminium kozijn. Het geheel is ooit vervangen geweest. De staat is matig.

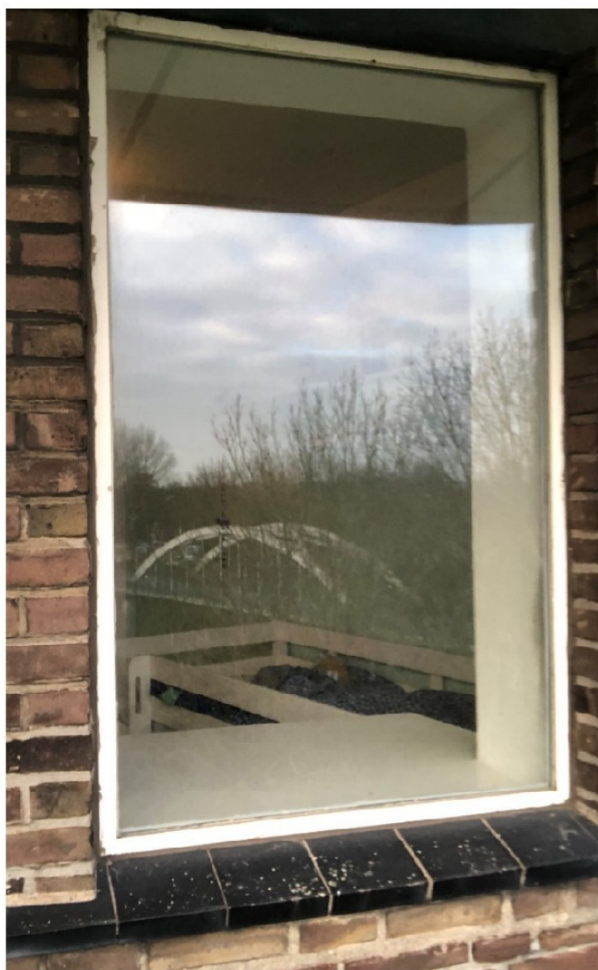
Foto buitenzijde

Het kozijn is niet origineel, het betreft een wit Retro-fit aluminium kozijn. Het geheel is ooit vervangen geweest. De staat is matig.

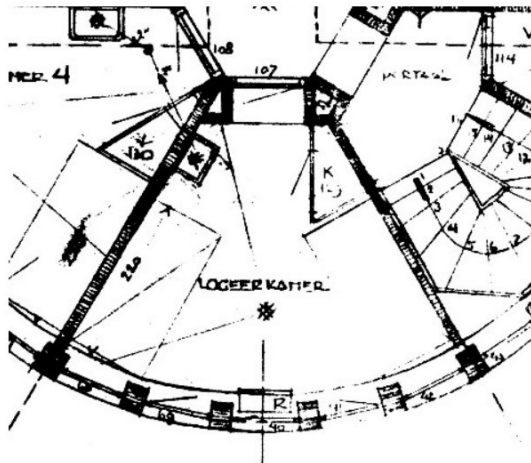
Kozijn 68

Retro-fit aluminium kozijn met vast glas. Afmeting kozijnopening (bxh) 830x1330mm, negge 95mm, montage van dubbele beglazing is middels aluminium glaslatten met rubbers opgesloten. Zie foto kozijn 59 (buitenzijde).

Het kozijn is niet origineel, het betreft een wit Retro-fit aluminium kozijn. Het geheel is ooit vervangen geweest. De staat is matig.

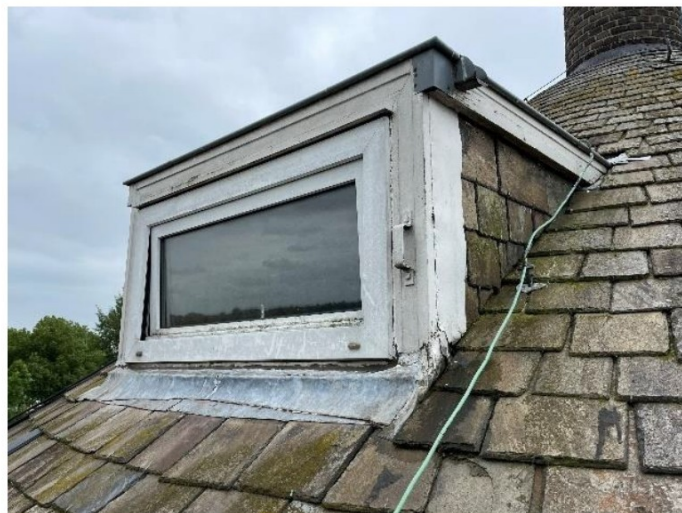
Foto buitenzijde

Het kozijn is niet origineel, het betreft een grof wit kunststof kozijn. Het geheel is ooit vervangen geweest. De staat is matig.

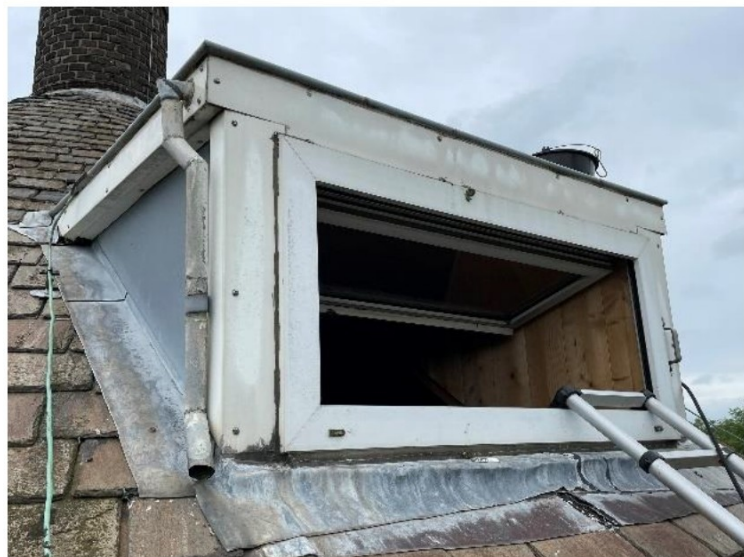
Foto buitenzijde

Het kozijn is niet origineel, het betreft een grof wit kunststof kozijn. Het geheel is ooit vervangen geweest. De staat is slecht.

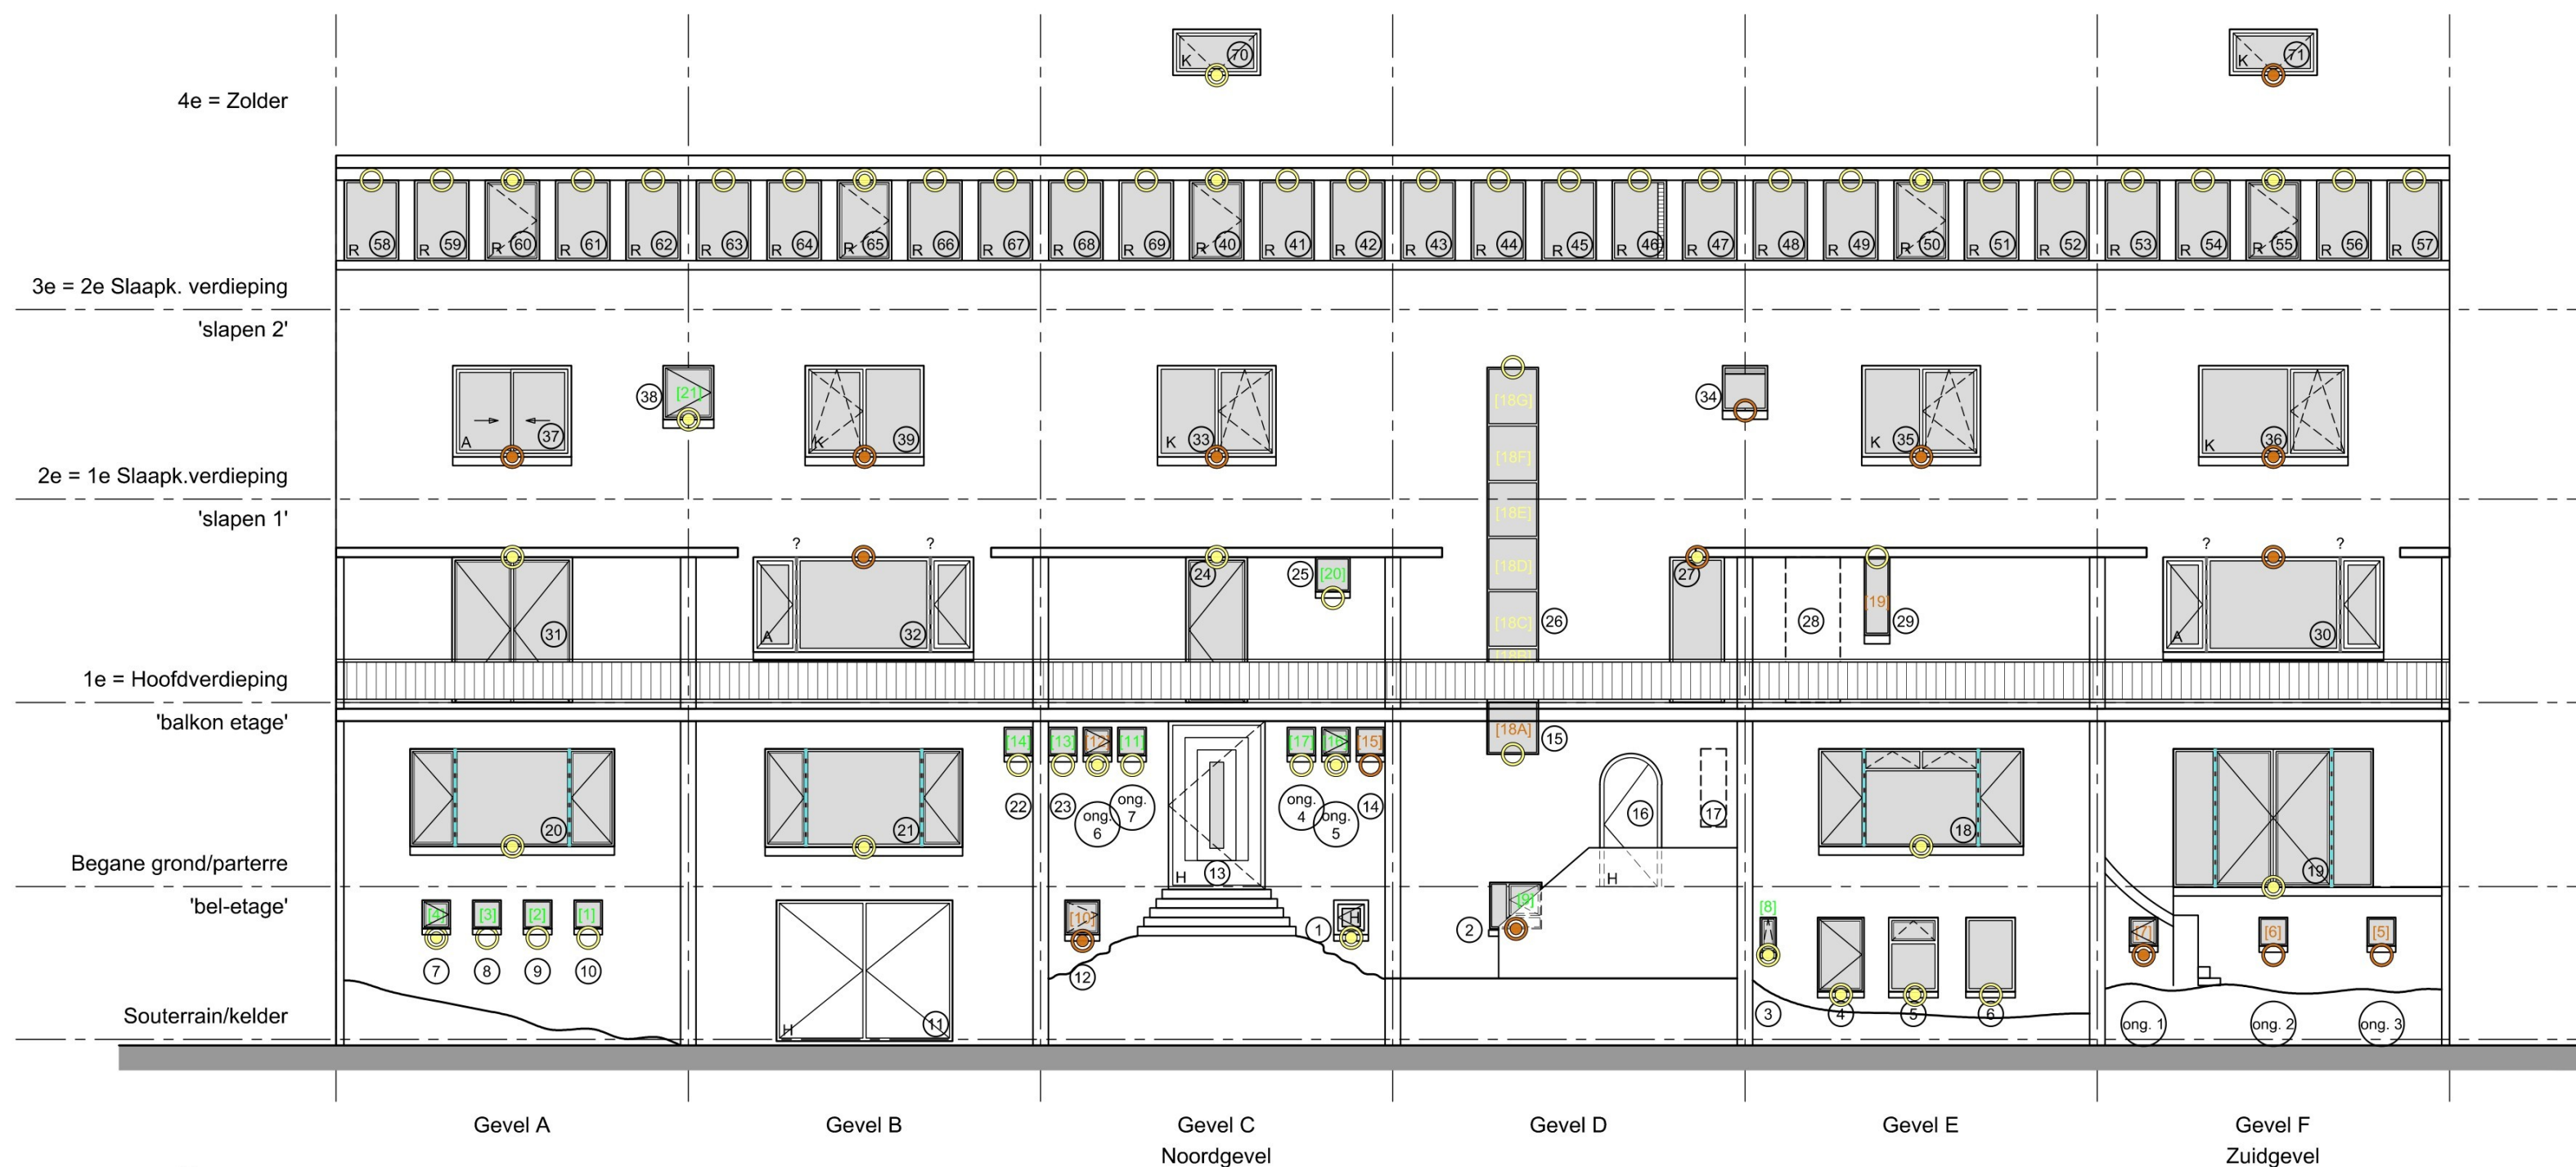
## bouwkundige staat van gevelkozijnen, Mannesmannbuizen en glas in lood

De origineel stalen kozijnen zijn deels in slechte staat en deels in matige staat. Op een groot aantal plekken zijn de originele stalen kozijnen vervangen voor óf aluminium kozijnen, óf voor grove kunststof kozijnen, óf voor retrofitkozijnen uit de jaren zeventig. Deze kozijnen zijn alle in een matige of een slechte staat. Ter plaatse van kozijn 36 is een recht kozijn geplaatst ten koste van het origineel met een tweetal knikken in het kozijn. De waardestelling van de originele stalen kozijnen is positief gewaardeerd, die van de houten-, kunststof-, aluminium- of retrofitkozijnen indifferent. De houten kozijnen van de voordeur, dubbele deuren in het souterrain en de dienstingang zijn geen onderdeel van de waardering.
