# Monumentenwacht

**INSPECTIERAPPORT 2024**  
**Objectnummer 1573**  
Raadhuis (1752)  
Lagedijk 104-106 Zaandijk

Inspectienummer : 1573.24  
Inspectie uitgevoerd door : Tom Jonker & Remy Konst  
Inspectiedatum : 06-06-2024  
Weersomstandigheden : Droog.

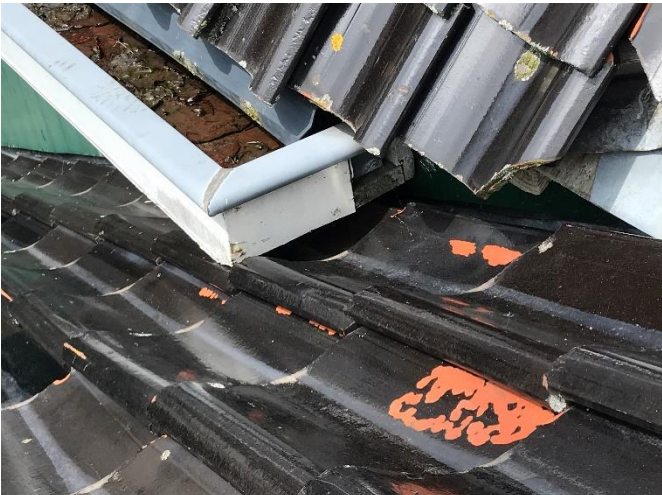
<p><u>2.7 Gootlijsten/balustraden</u> Houten gootlijsten voorzien van gootklampen of klossen</p> <p><i>Uitgezonderd:</i> Dakvlak 11</p>	G			M	<p>Op de kop van de gootlijst ontbreekt de lijst, hierdoor raakt de gootlijst versneld aangetast. Wij adviseren u dit deel te vervangen conform bestaande afmetingen en vormgeving.</p>

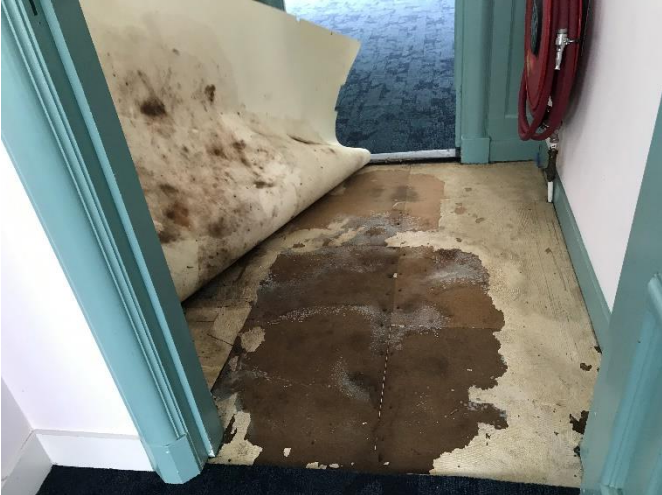
Rubriek	Kwalificatie*		Toelichting
			<p>objectnummer 1573 c. Aanbouwen achterzijde</p> <p>verwijderd en de ramen open gezet om het geheel beter te laten drogen. Wij adviseren u de vloerbedekking te vervangen.</p>

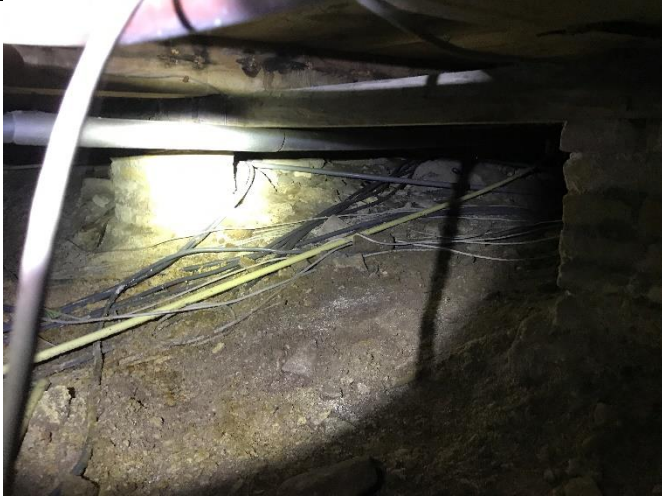
<p><u>3.8 Betimmeringen, meubilair (aard- en nagelvast)</u> Gemetselde smuiger voorzien van keramische tegels</p> <p><i>Uitgezonderd:</i> Rechterzijde</p>	G			M	<p>De tegels komen los, mogelijk is dit ontstaan door condensvorming. Wij adviseren u de tegels bij gelegenheid opnieuw aan te laten brengen.</p>
<p><b>4. DIVERSEN</b></p> <p><u>4.1 Technische installaties</u> <i>4.1.1 Algemeen</i> Algemeen</p> <p>CV installatie</p> <p><i>4.1.4 Elektra</i> Algemeen</p> <p><i>Uitgezonderd:</i> kruipruimte</p>					<p>Controle op de werking van de zich in of op een gebouw bevindende installaties valt buiten de inspectie van de Monumentenwacht.</p> <p>Visueel geen gebreken waargenomen.</p> <p>De elektrische installatie verkeert voor zover zichtbaar in goede staat. Er zijn geen metingen verricht.</p> <p>De bedrading ligt op de grondslag en loopt verstrikt door elkaar heen. Wij adviseren u een elektrotechnische keuring uit te laten voeren om te zien of de installatie nog aan de huidige eisen voldoet.</p>
