BOMEN EFFECT ANALYSE

Referentienummer : BD15498.296
Opdrachtgever : KWS Infra
Datum rapportage : 30 september 2015

25 BOMEN, HERINRICHTING JACHTHAVEN STEENBERGEN,

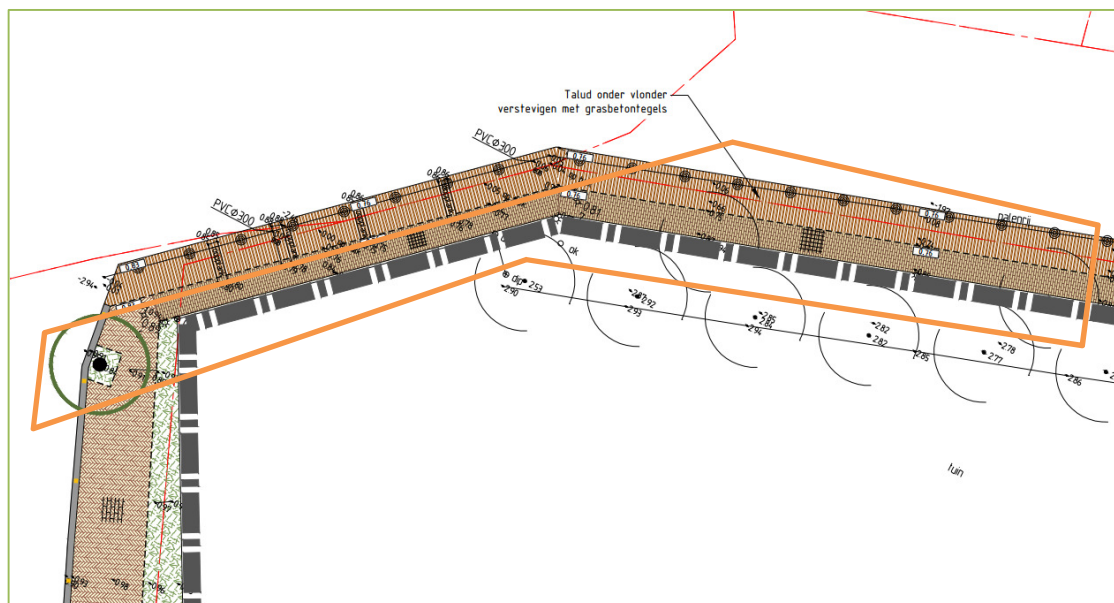
Figuur 3: Toekomstige situatie noordzijde bij boom 25 en 26/27 (oranje vlak)

Boom 25 komt direct naast de aan te passen kademuur te staan. Ook wordt het huidige plantvak verkleind en komt de boom in de bestrating te staan. Er is grote kans op wortelschade door noodzakelijke verwijdering of inkorting van wortels. Tevens wordt de doorwortelbare ruimte sterk ingeperkt.

Boom 26 en 27 staan ongeveer 50 cm vanaf het voetpad. Tevens staan de bomen aan de achterzijde in een grastalud. Behalve een vervanging van de tegels verandert er niet veel. Er is kans op wortel-/stamschade bij aanleg en herstraatwerk.

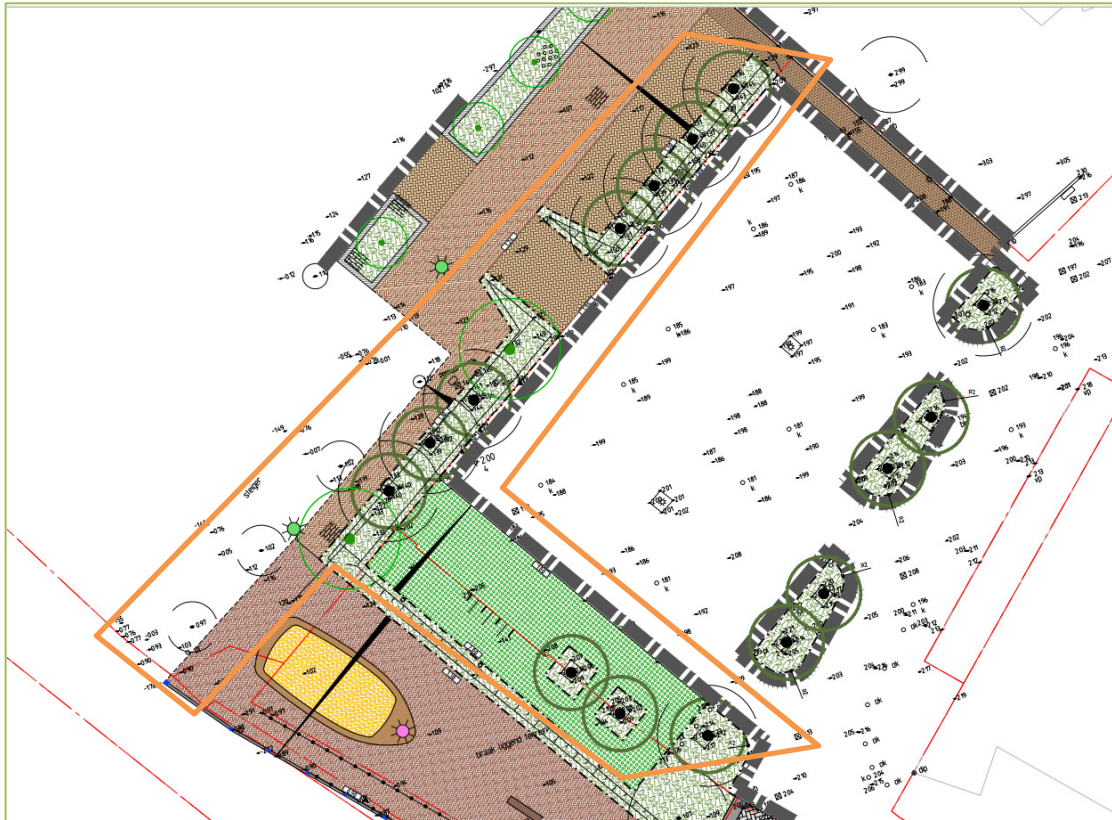
Figuur 4: Toekomstige situatie noordzijde (boom 1-14 binnen oranje lijn)

De afstand tussen knotwilgen en pad wordt ongeveer 1 m. Er is kans op wortel schade en de doorwortelbare ruimte wordt verkleind.

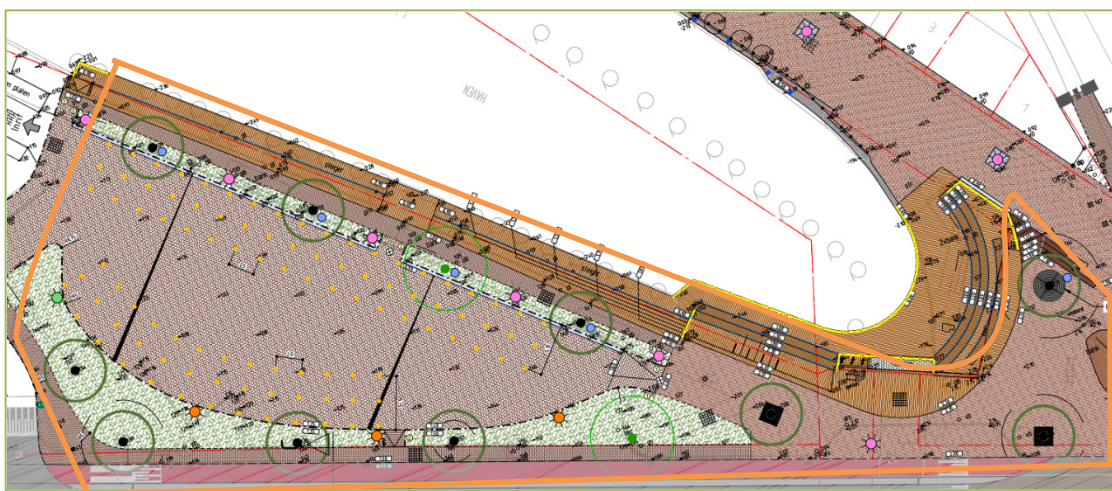
Figuur 5: Toekomstige situatie zuidzijde (boom 15-24 binnen oranje lijn)

Door de plaatsing van het boomrooster wordt de groeiplaats verkleind. Deze groeiplaats is nu meer dan 7 x 7 m in oppervlak (hoewel de boom 1,5 m vanaf het voetpad staat). In de toekomstige situatie komt de boom geheel in de bestrating. Dit betekent een vermindering van het doorwortelbare volume. Er is daardoor reële kans op vermindering van conditie en wortelsterfte en/of wortelschade.

De trap begint net buiten het boomrooster en eindigt op straatniveau. Er is kans op wortelschade of sterfte door aanleg van de trap en vermindering van doorwortelbare ruimte.

Boom 16: Deze boom staat in verharding en dit blijft zo. Er is kans op wortelschade bij aanleg en herstraatwerk.

Boom 17: Deze boom staat in beplanting en komt in de verharding te staan. Er is kans op wortelschade bij verwijdering van de beplanting en aanleg van het straatwerk.

Boom 18-20: De huidige bomen staan in verharding en komen in een 2 m brede groenstrook te staan. Er is kans op wortelschade bij aanleg en herstraatwerk.

Boom 21 en 22: De bomen staan nu in een groenstrook en in de toekomstige situatie blijft dit zo. Bij boom 22 komt er een opsluitband aan de wegzijde van 50 x 50 cm, waardoor deze boom grote kans loopt op wortelschade.

Boom 23 en 24: De huidige bomen staan in verharding en komen in een 2 m brede groenstrook te staan. Er is kans op wortelschade bij aanleg en herstraatwerk.
