16108  
Restauratie brug  
Bij kasteel Hackfort, Baakseweg 8  
Vorden.  
i.o.v. Vereniging Natuurmonumenten  
Datum: 29-11-2016

## RESTAURATIEPLAN BRUG BIJ KASTEEL HACKFORT

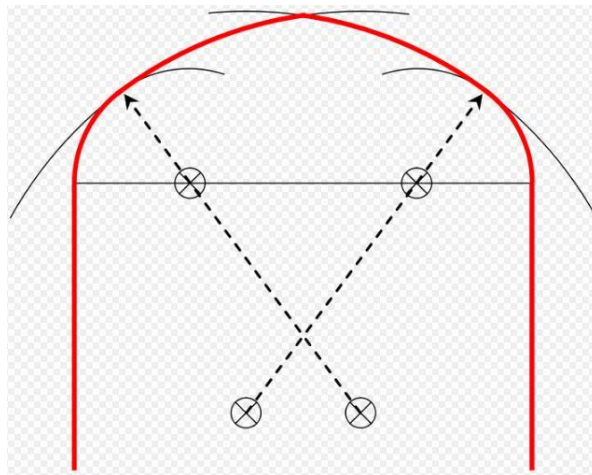
De boogconstructie is gemetseld in de vorm van een Tudorboog.

De boogvorm is symmetrisch. Vanaf de zogeheten geboorte verloopt de boogvorm langs een kleine cirkel. Vervolgens loopt de boogvorm langs een flauwere cirkellijn naar het midden van de boog. In het midden van de boog zit een stompe hoek. De tudorboog wordt wel gezien als een type spitsboog.
