Onderwerp : Herbestemmingsplan voor de Rijksmonumentale hoeve Nuwenhuys gelegen in het Markdal aan de Reeptiend 50, Breda  
Opdrachtgever : fam. van Logtestijn - Heimovaara  
Datum : **15 november 2016**

## PLANBOEK 5 INTEGRAAL PLAN HERBESTEMMING IN AANVULLING OP EERDERE AANVRAAG CASCOVEERBETERING.

### Plan voor herbestemming van rijksmonumentaal boerderijcomplex tot woonhuis

### NUWENHUYS !

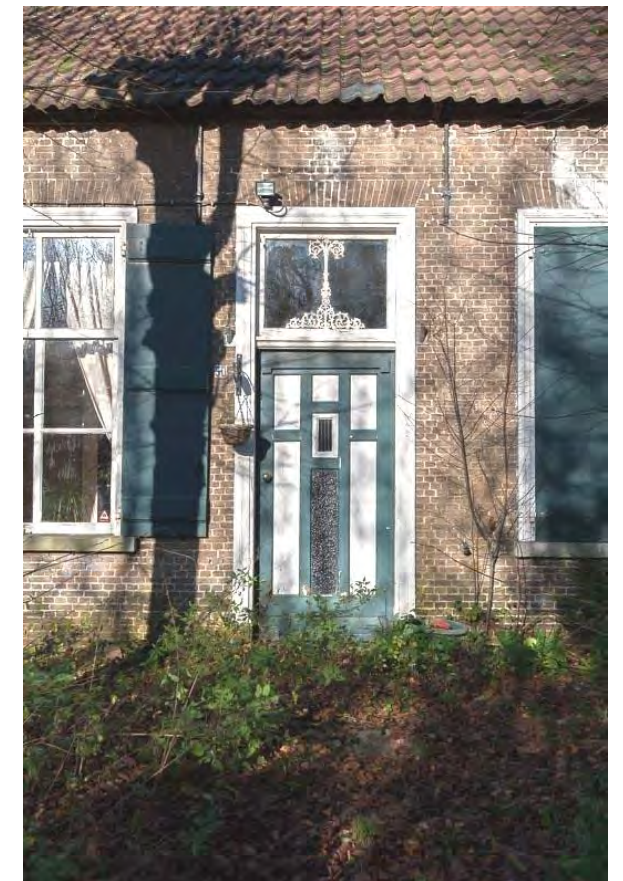
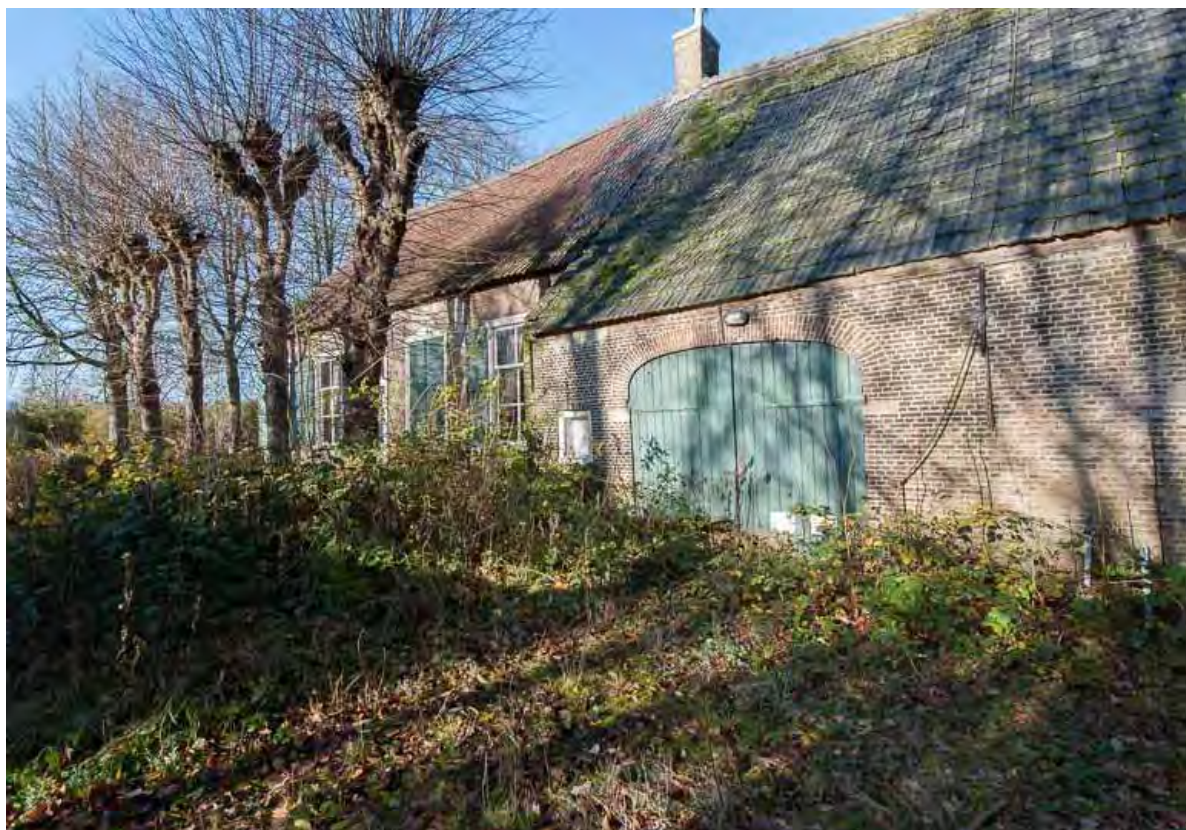
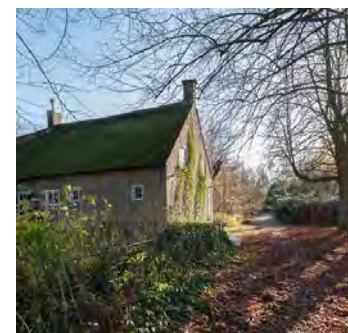
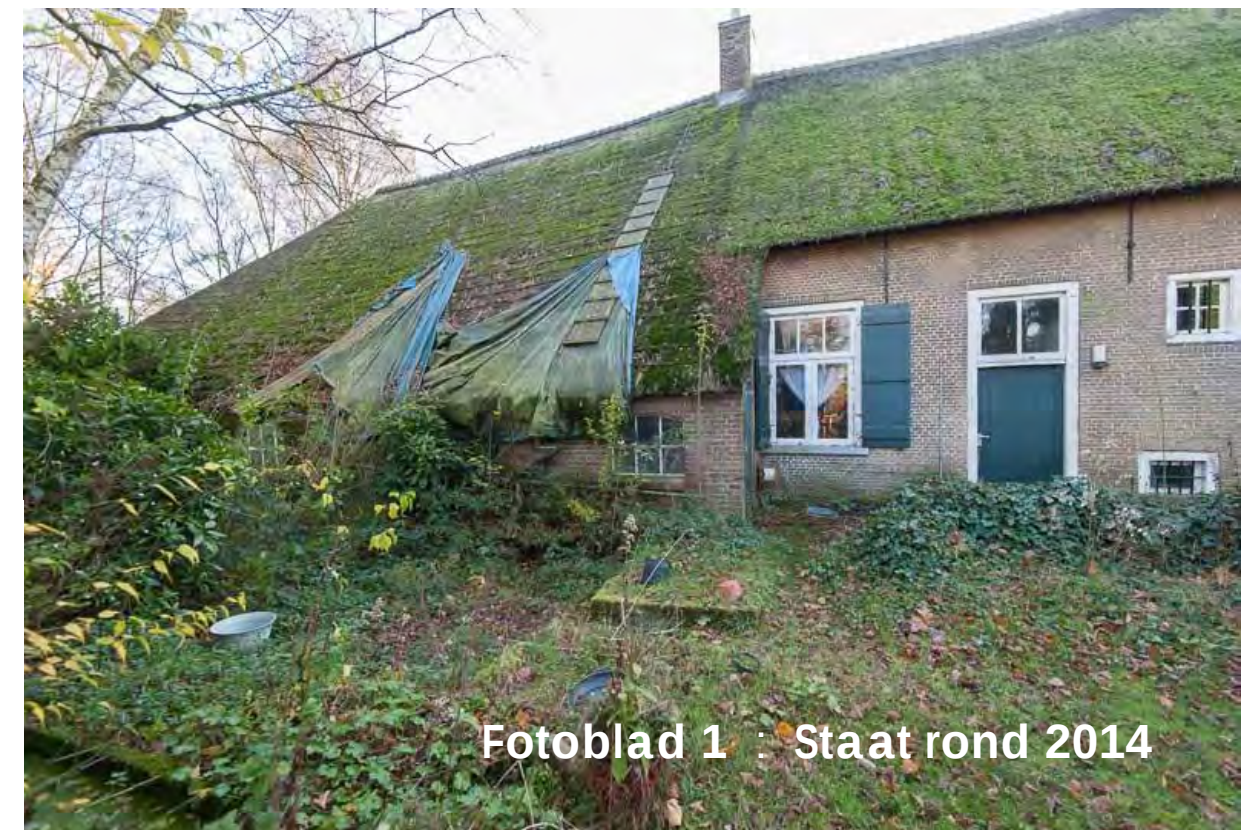
Fotoblad 1 : Staat rond 2014

Op deze fotoset van enkele jaren terug is het complex nog duidelijk in een veel betere staat dan nu. Het verval van het casco gaat kennelijk snel .  
(bron : verkopend makelaar)

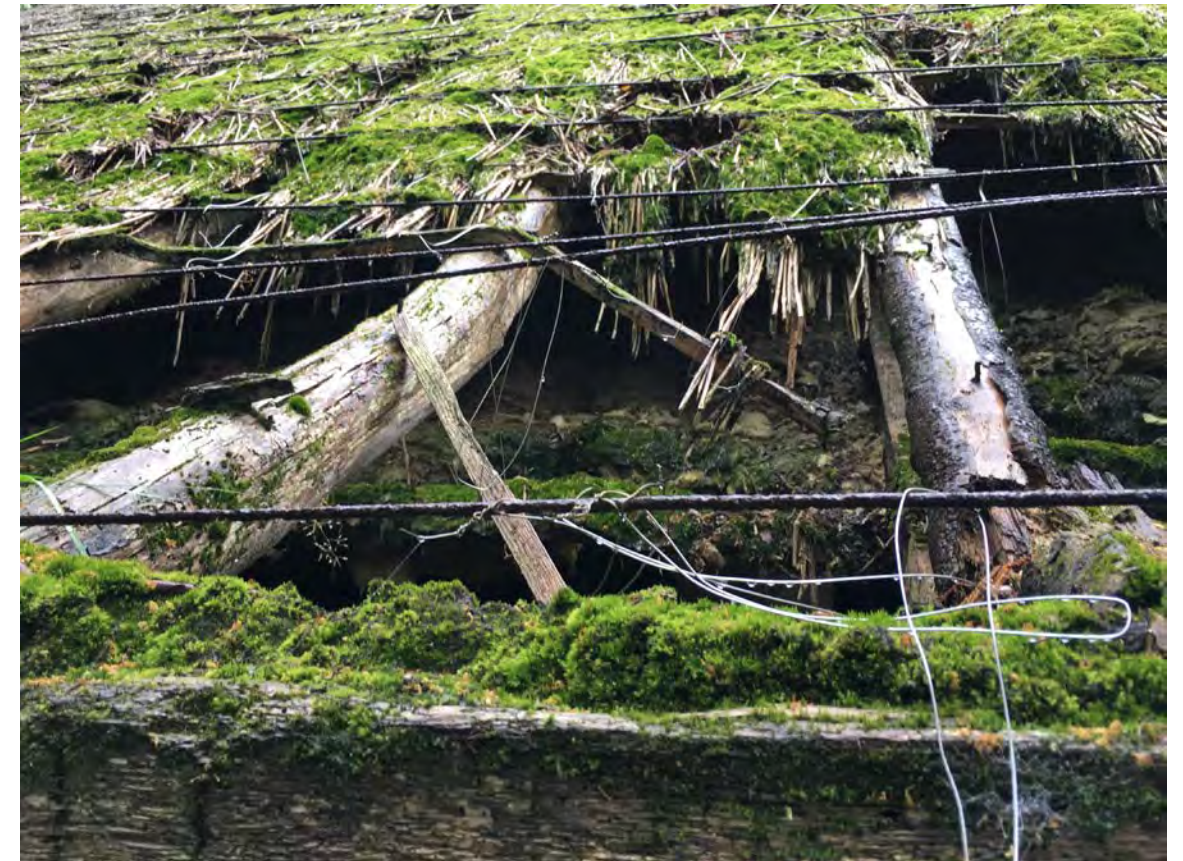
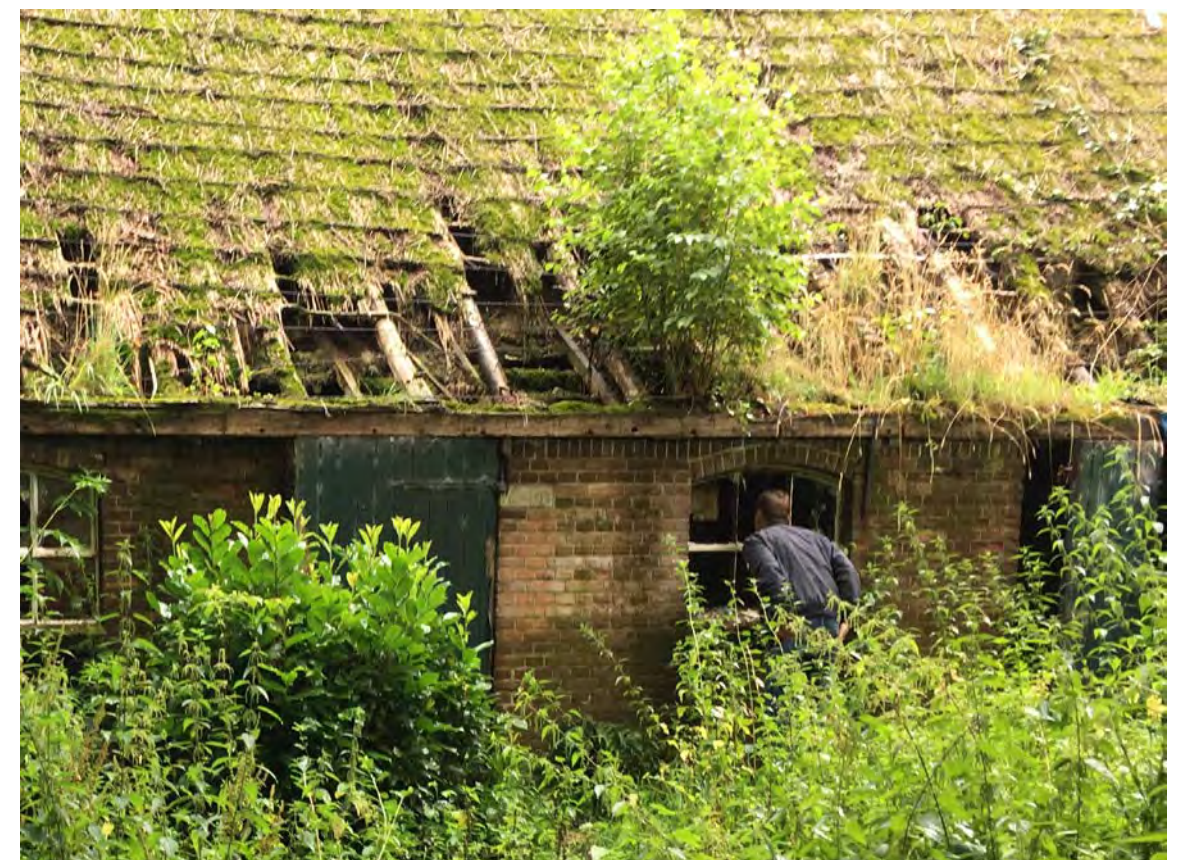
Fotoblad 3 : Vochtwerking

Op deze foto van recente datum is goed te zien hoe het vocht zich volledig meester heeft gemaakt van de niet oorspronkelijke (XXa) noordelijke stalgevel en het erboven gelegen dak. De dakvoet is inclusief de sporen weggerot, er zijn gaten in het dak, stalen vensters zijn volledig doorgeroest en de vernieuwde deurluiken zijn al weer doorgerot. Daarbij komt nog het vocht in de muren en de bemossing van het geheel, zodat hier een integrale vervanging van deze gevel zonder monumentwaarden (geel) uitgangspunt is. (foto: Raaijmakers & Velis)

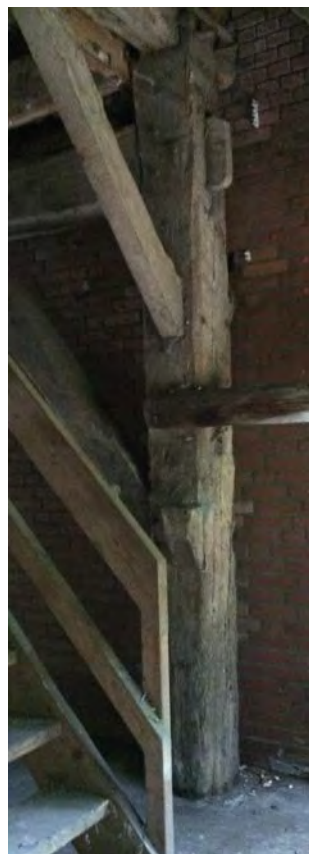
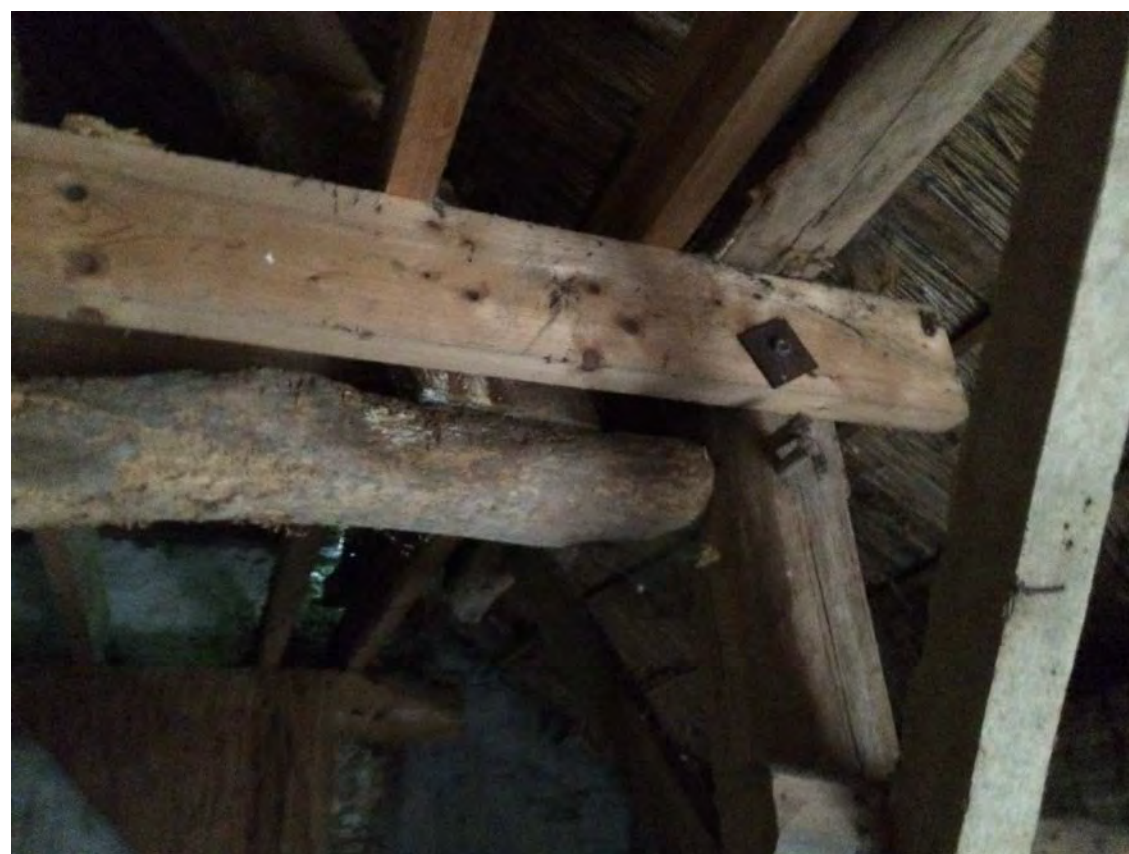
Fotoblad 4 : Spanten

De spanten met hoge monumentale waarde worden allen behouden en verbeterd/ versterkt en zijn het hart van de nieuwe hoofdconstructie. Niet passende hulpconstructies worden dan verwijderd, maar om aan de constructieve basiseisen te voldoen worden plaatselijk wel in oud hout extra gordingen, windschoren en verbindingen bijgelegd. (foto: Raaijmakers & Velis)

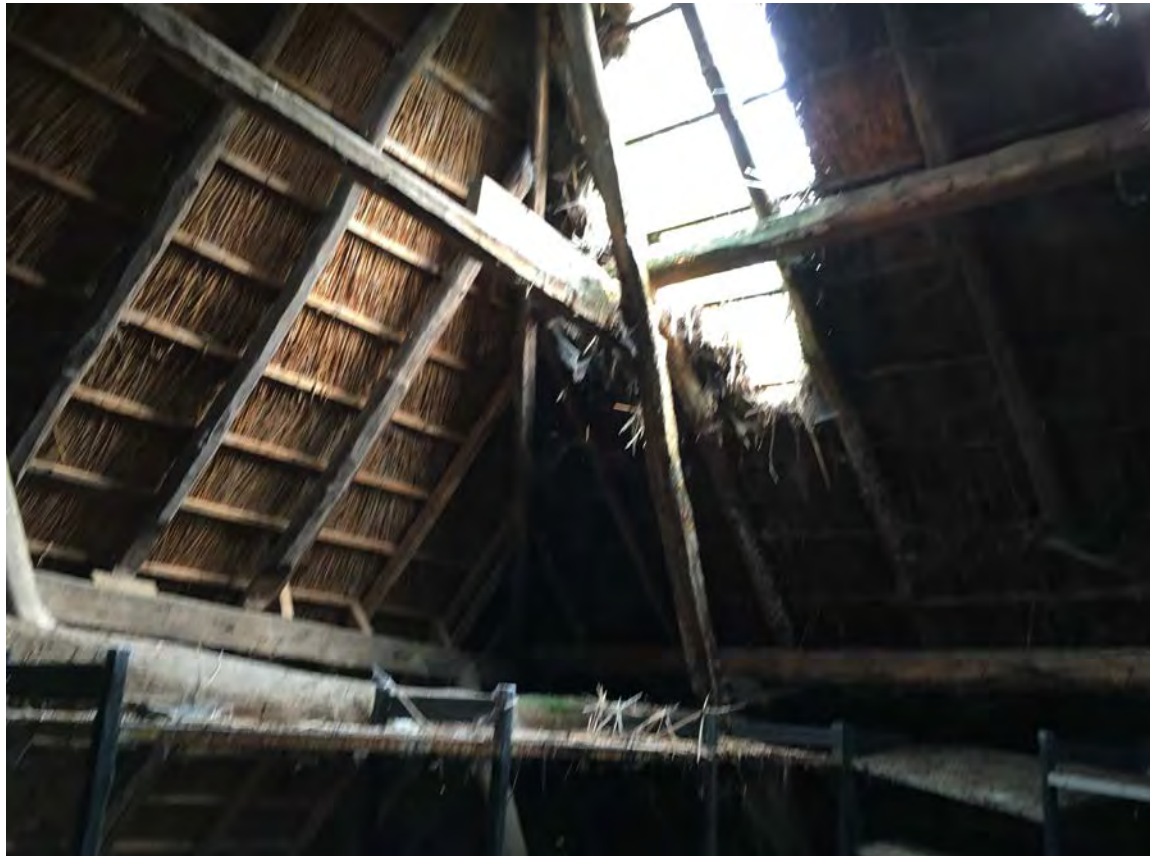
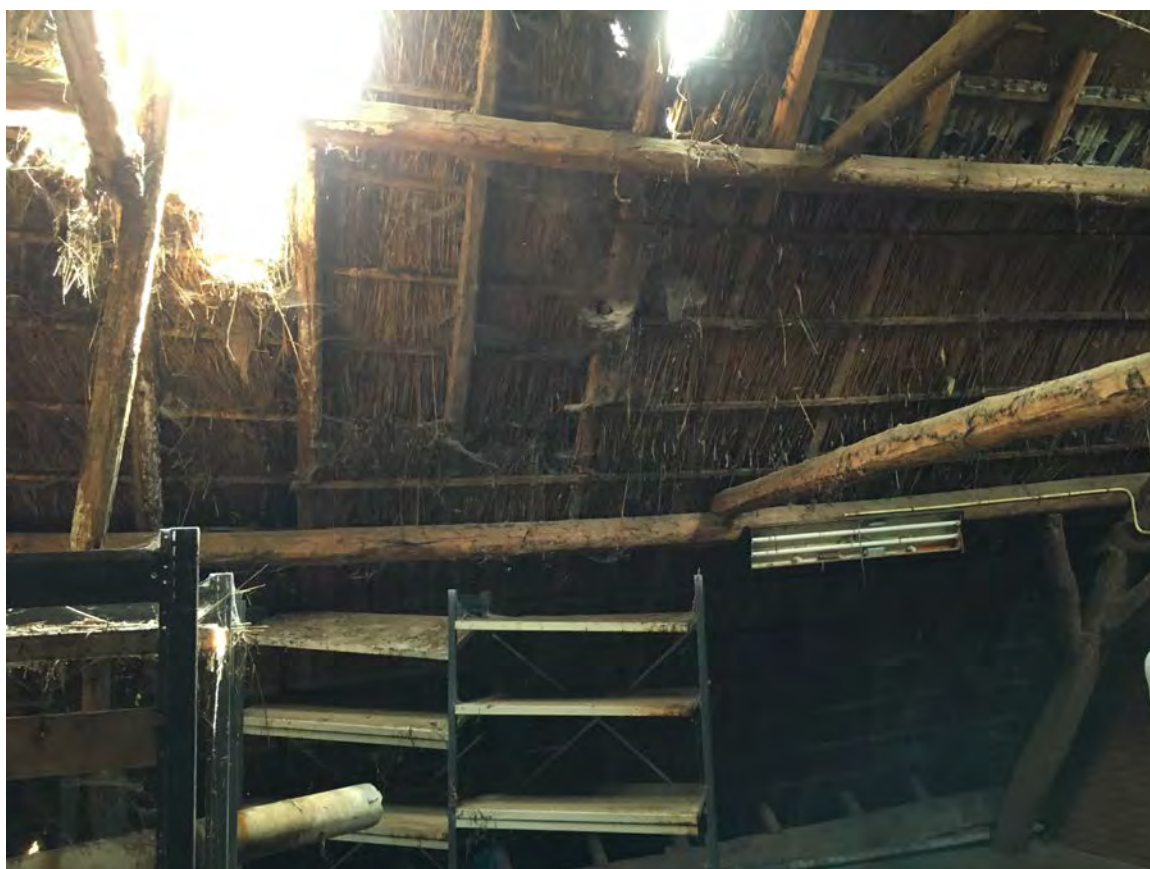
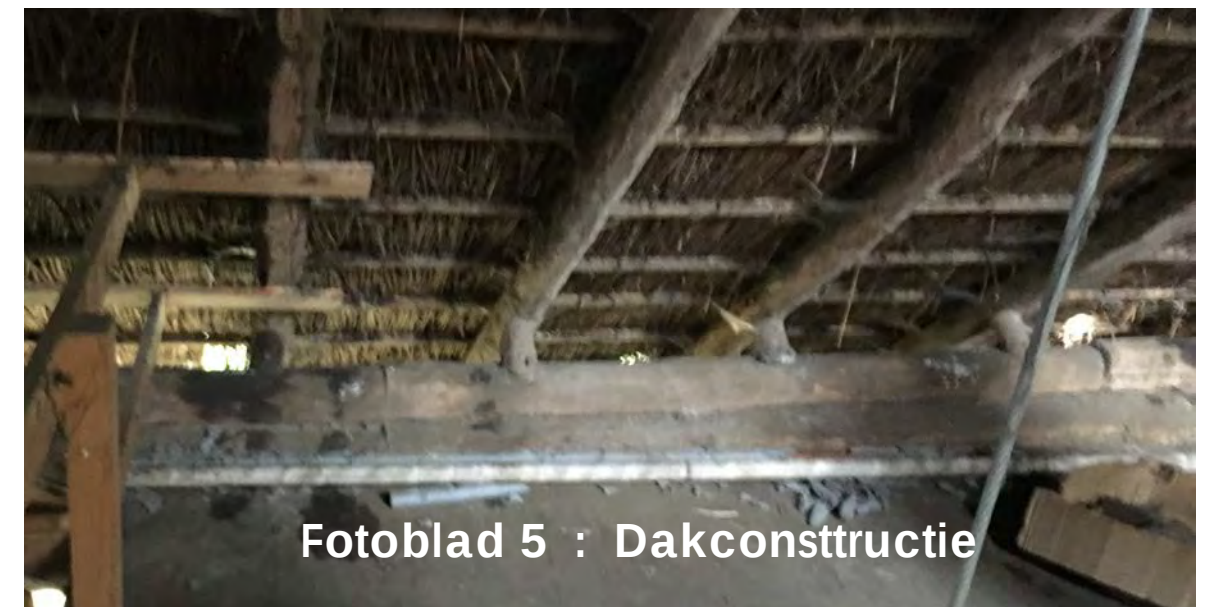
Fotoblad 5 : Dakconstructie

Van de hoofdconstructie van de kap zijn delen slecht hersteld, ontbrekend of in slechte staat. Bij het casco-onderhoud wordt uitgegaan van behoud van alle spanten, alle gordingen en een deel van de sporen. Hierop wordt een nieuwe geïsoleerde rieten kap gerealiseerd met daarin passende dakvensters in een hoogwaardige beeldkwaliteit (Lei-import) o.g.

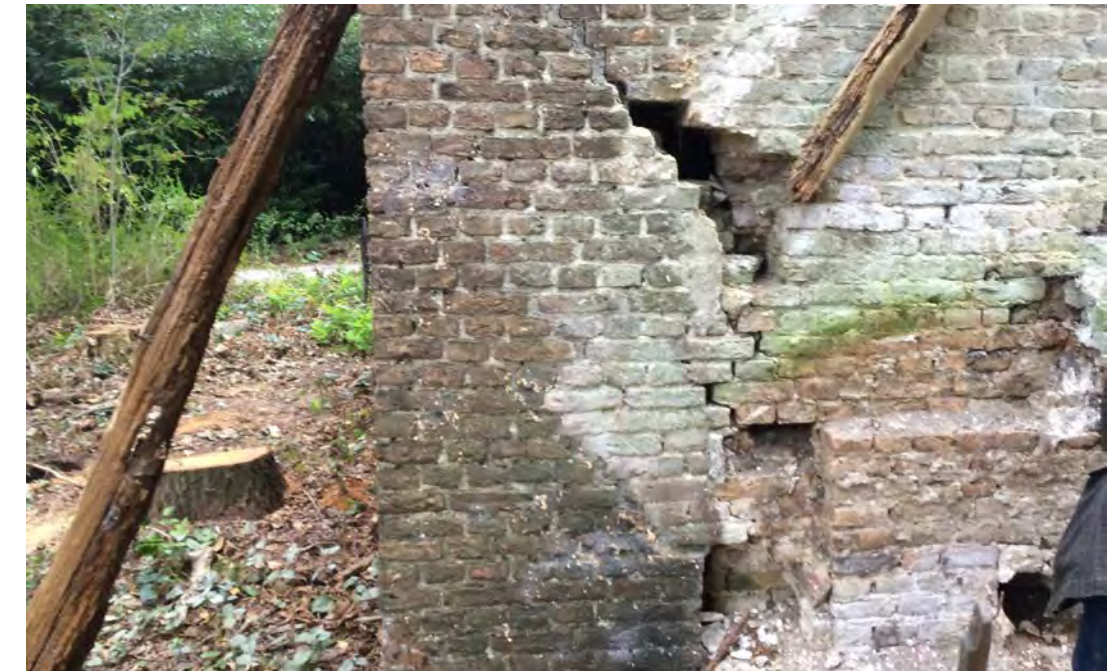
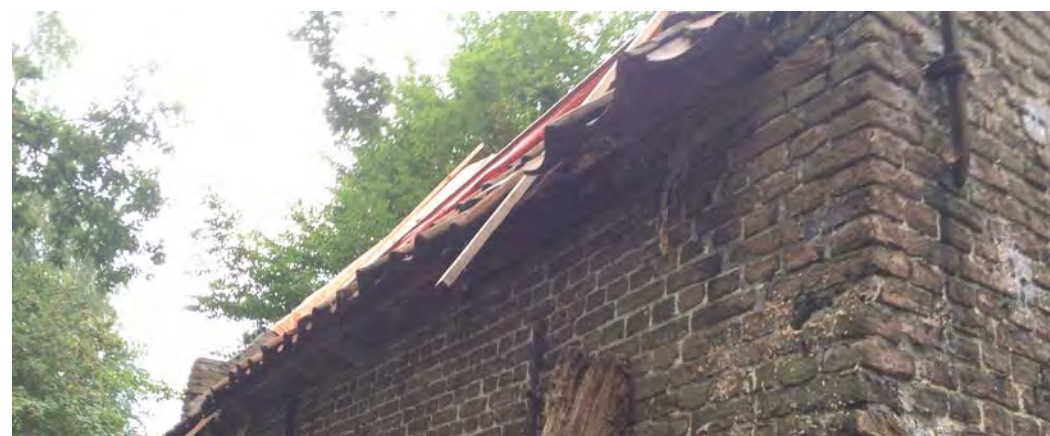
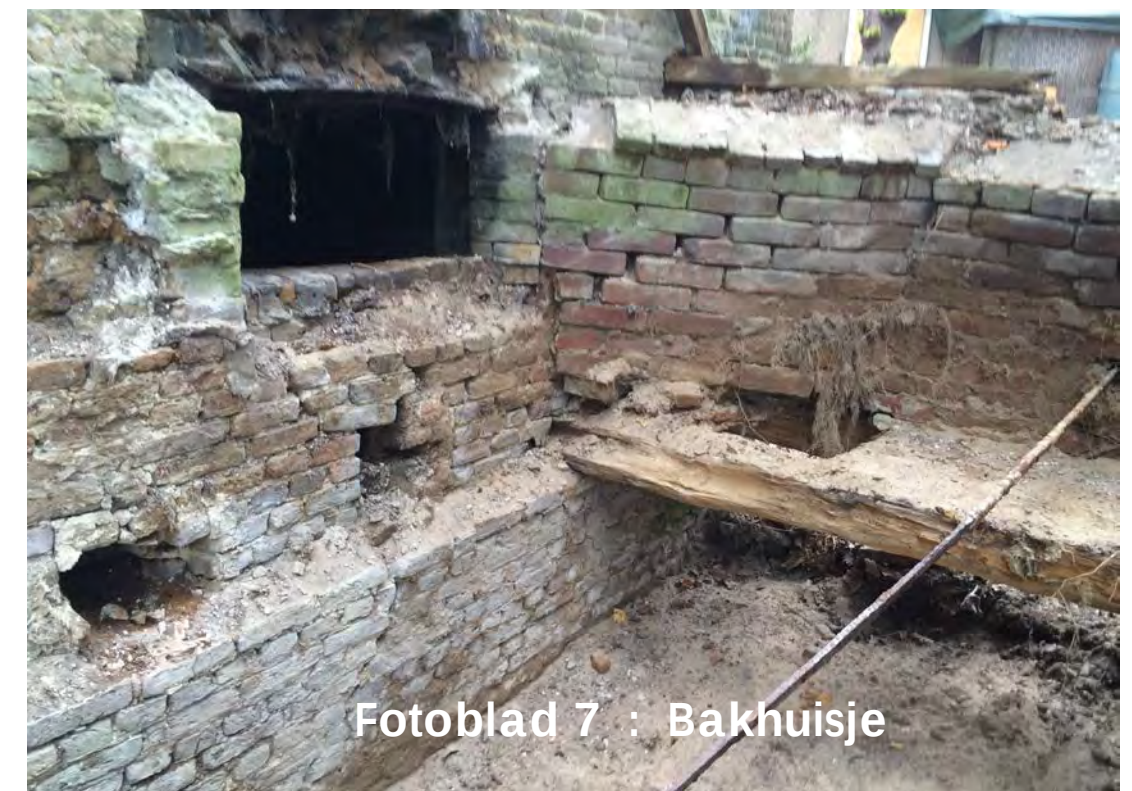
Fotoblad 7 : Bakhuisje

Het bakhuis is inmiddels in slechte staat; de oven is zelfs verloren gegaan. Maar deze is vanaf fotobeelden op basis van traditionele techniek weer goed op te bouwen en functioneel te maken. (foto: Raaijmakers & Velis)

- Intensief gevelherstel i.c.m. integrale voegwerkvervanging; oven herbouwen.
- Kozijnen (grotendeels niet org.) vernieuwen in passende maat en detaillering

- Dakherstel, nieuw beschot waarop hergebruikte Holl. pannen teruggeplaatst.

50. Verloren gegane geveltop van kopgevel bakoven geheel opnieuw opmetselen met voorhanden oorspronkelijke stenen en aanvullingen conform bestaande stenen.
