## De Pelmolen te Vlaardingen

Restauratie en sanering  
vochtproblematiek massief  
metselwerk

| Rapportnummer | 27905 |
| Rapportdatum | 26 april 2016 |

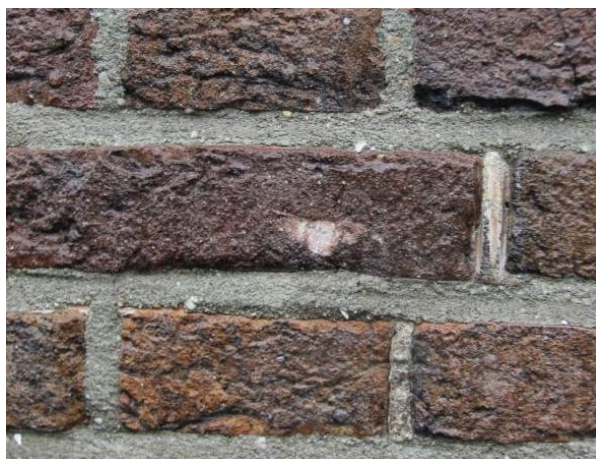
Figuur 18: Sprenkeltest met weggeschrapt stukje baksteenheid: actieve hydrofobeerbehandeling.

Tijdens de inspectie van de zuidgevel begon het te regenen en kon op de muur een 'glans' worden waargenomen, die op een actieve hydrofobering duidt. Op een plek werd een plens water op de muur geworpen wat niet werd opgenomen en werd daarin met een schroevendraaier een stukje van de huid weggeschrapt. Het materiaal daarachter was droog. Eveneens een indicatie van een nog actieve hydrofobeerbehandeling (figuren 18 en 19). In hoofdstuk 4.3 wordt een nadere analyse van aanwezigheid en indringdiepte gegeven.

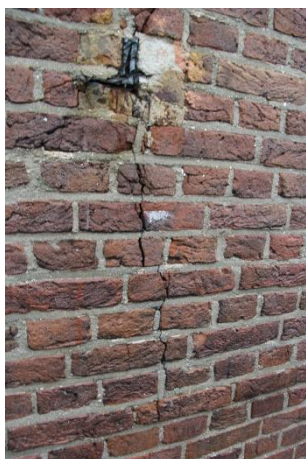
Dat bij de renovatie destijds is volstaan met het met de snijbrander doorbranden van deze elementen is een restauratieve misser, maar nu een realiteit met negatieve gevolgen die om een oplossing vragen.

De situatie leidt op twee uitzonderingen na niet tot direct gevaar van uitvallende brokken metselwerk, maar verdraagt nog wel enig uitstel. Echter, in de zuidgevel en in de noordgevel zijn situaties die om urgent herstel vragen (figuren 20 en 21). Dit is verder uitgewerkt in de paragraaf Plan van Aanpak.

Figuur 20: Scheur door corrosie van de ijzeren gevelelementen.

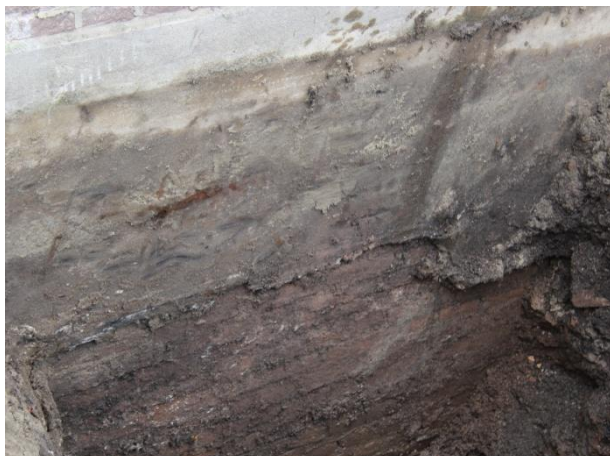
Figuur 22: Funderingsinspectieput 1; waterdichte pleisterlaag tot en met 1 m onder het maaiveld.

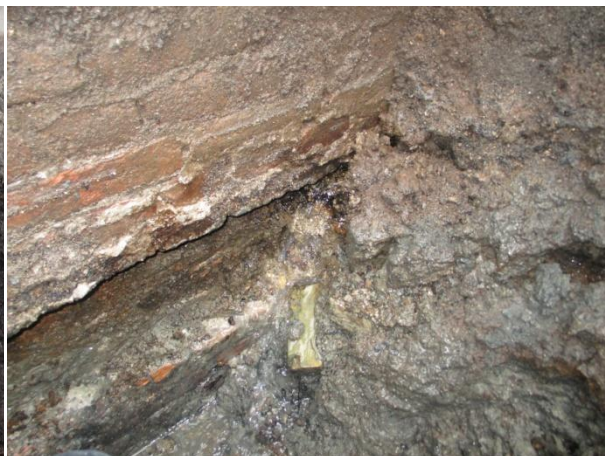
Figuur 23: Funderingsinspectieput 1; metselwerk circa 1,8 m onder het maaiveld.

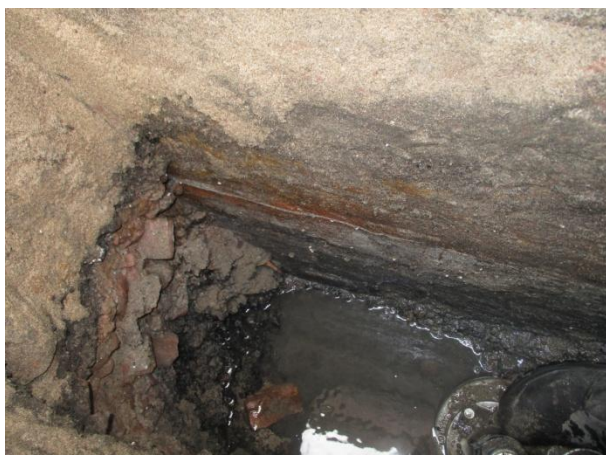
Figuur 24: Funderingsinspectieput 2; waterdichte pleisterlaag tot en met 1 m onder het maaiveld.

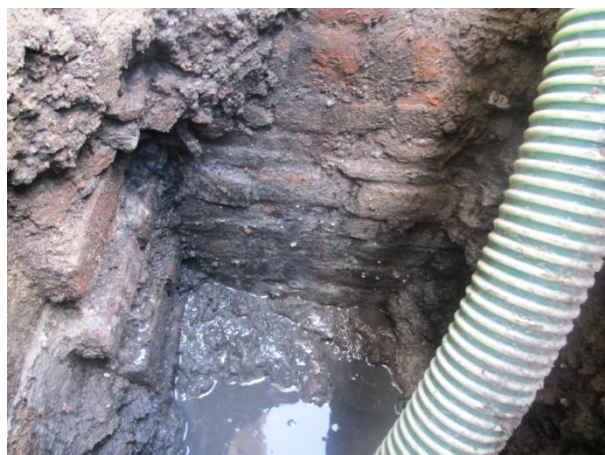
Figuur 25: Funderingsinspectieput 1; metselwerk circa 1,8 m onder het maaiveld.

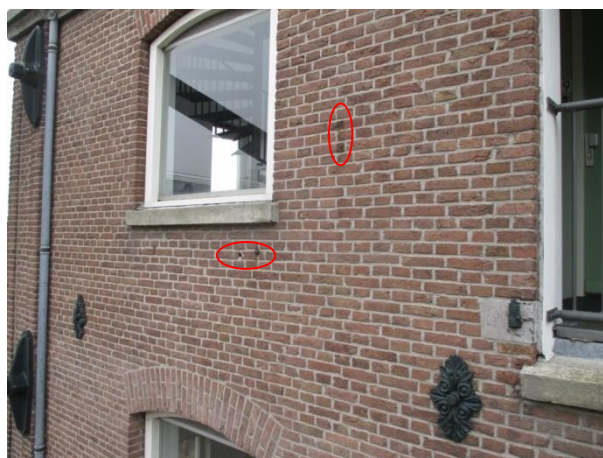
Figuur 6.6: Corroderende oude bevestigingsmiddelen.

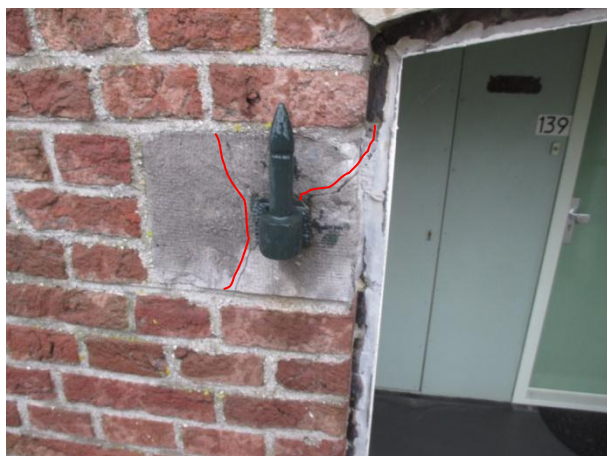
Figuur 6.7: Gescheurd duimblok a.g.v. een corroderende duim.

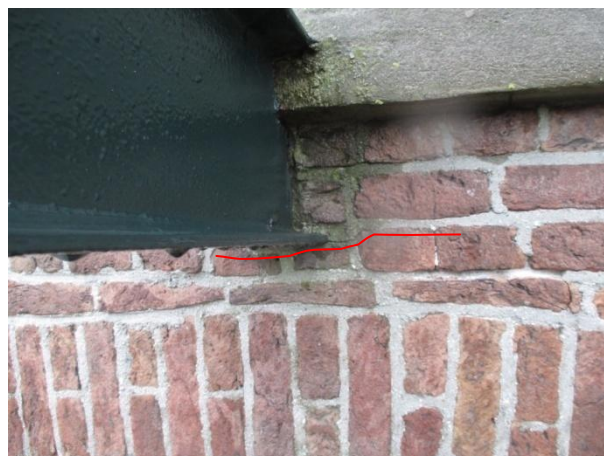
Figuur 6.8: Scheur a.g.v. een corroderende hijsbalk.

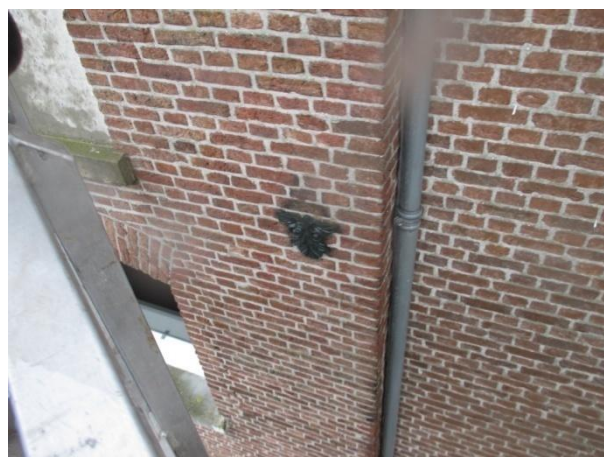
Figuur 6.10: Gebroken muuranker.

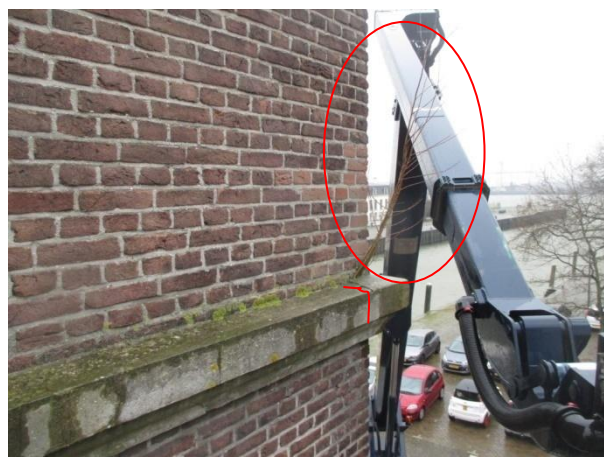
Figuur 6.16: Gescheurd element a.g.v. corroderende wapening met begroeiing.

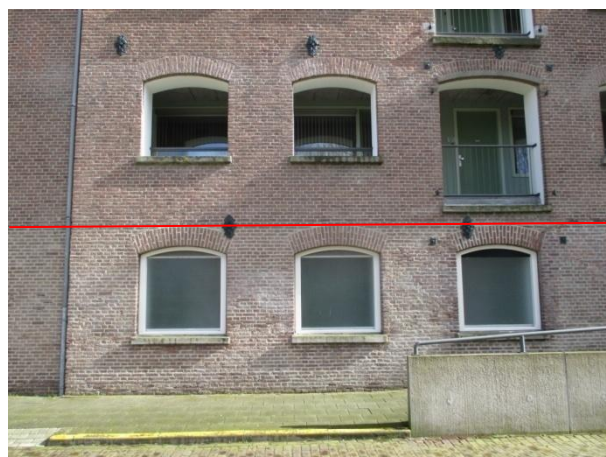
Figuur 6.24: Beschadigd metsel- en voegwerk.

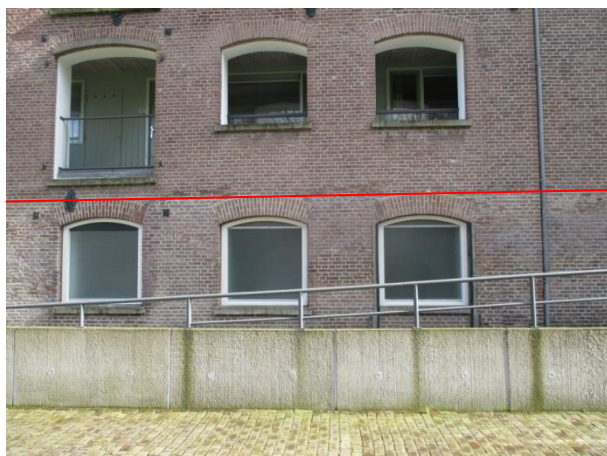
Figuur 6.25: Beschadigd metsel- en voegwerk.

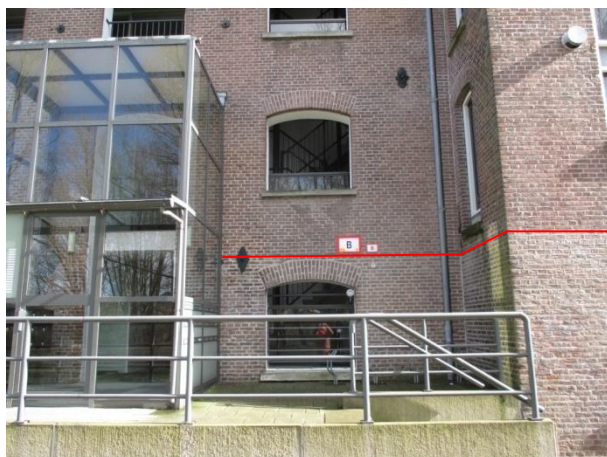
Figuur 6.27: Beschadigd metsel- en voegwerk.

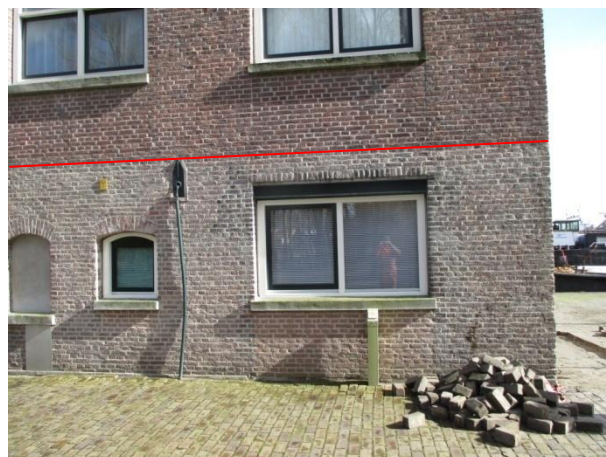
Figuur 6.28: Beschadigd metsel- en voegwerk.

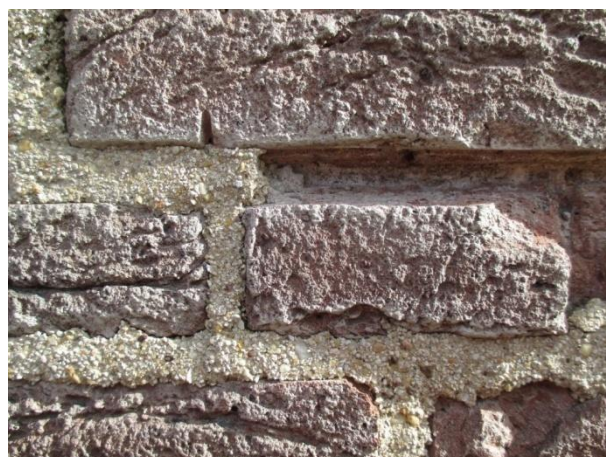
Figuur 6.30: Beschadigd metsel- en voegwerk.

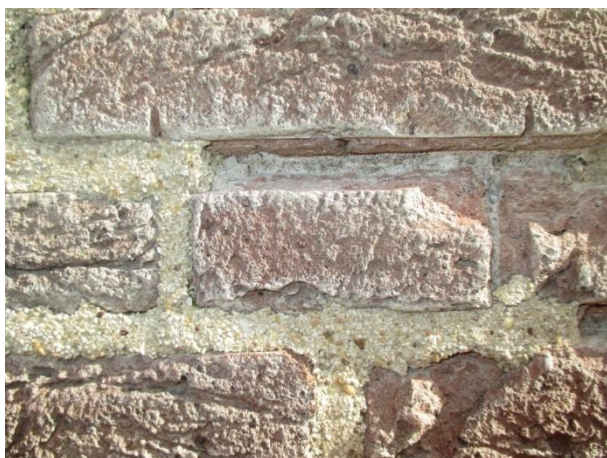
Figuur 6.31: Beschadigd metsel- en voegwerk.

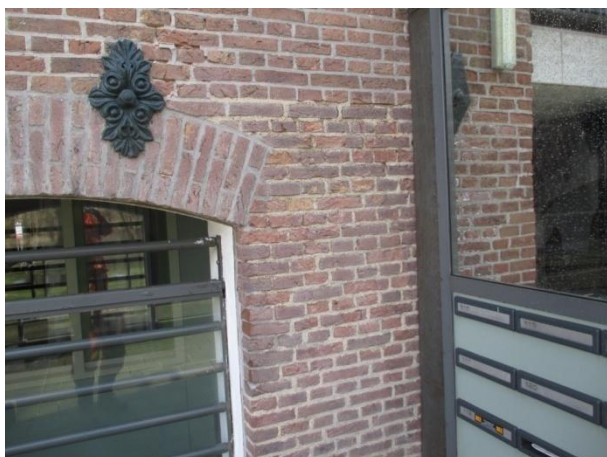
Figuur 6.33: Beschadigd metsel- en voegwerk.

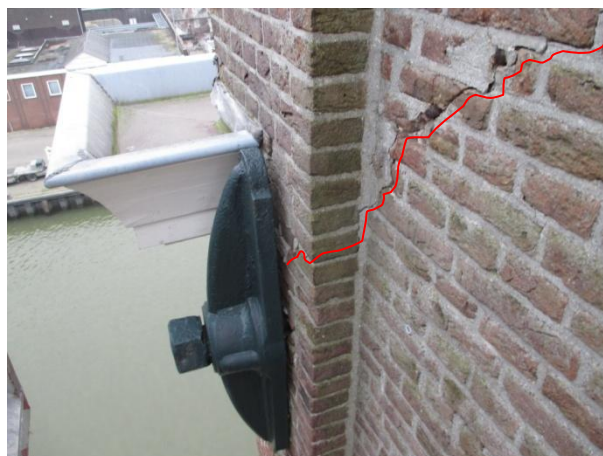
Figuur 6.42: Scheur a.g.v. corroderende elementen.

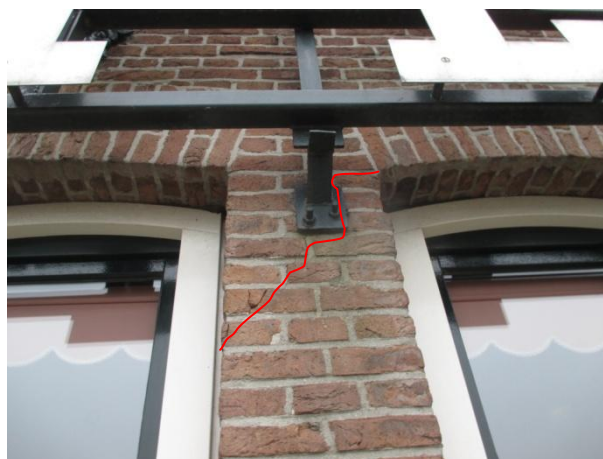
Figuur 6.46: Scheur a.g.v. corroderende elementen.

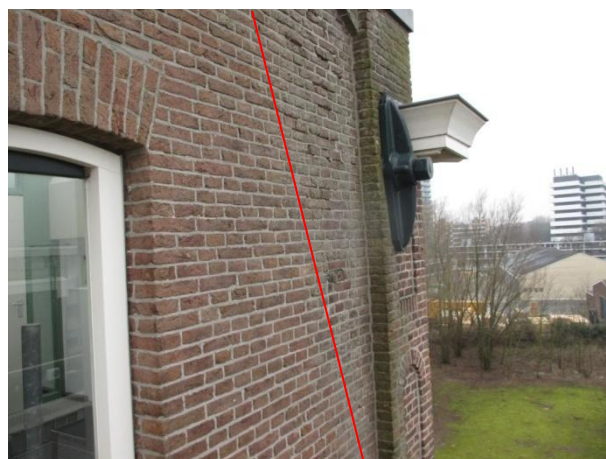
Figuur 6.52: Beschadigd voegwerk.

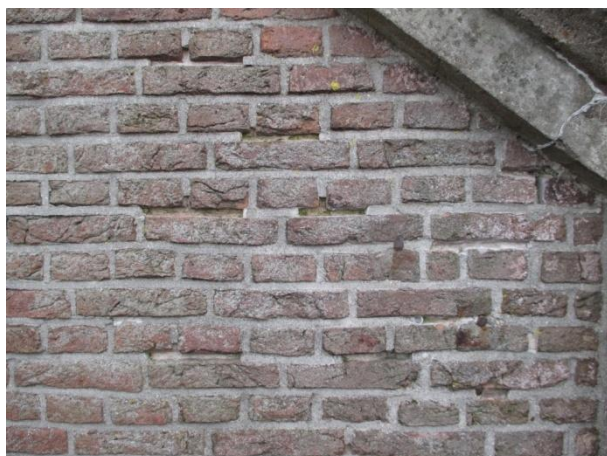
Figuur 6.53: Beschadigd voegwerk.

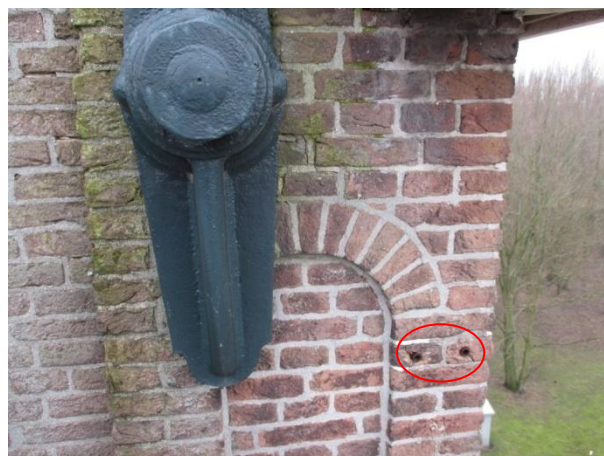
Figuur 6.54: Corroderende oude bevestigingsmiddelen.

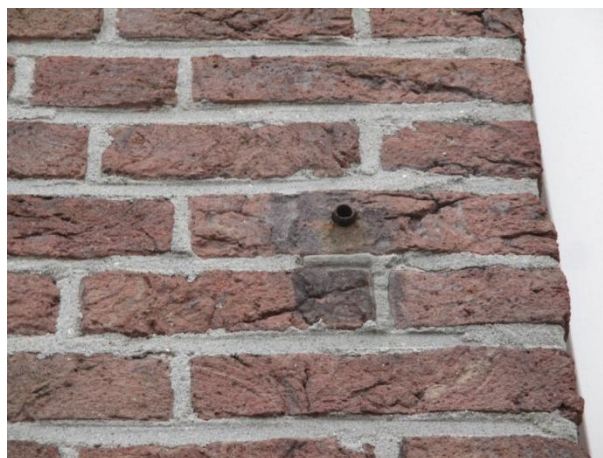
Figuur 6.60: Corroderend oud bevestigingsmiddel.

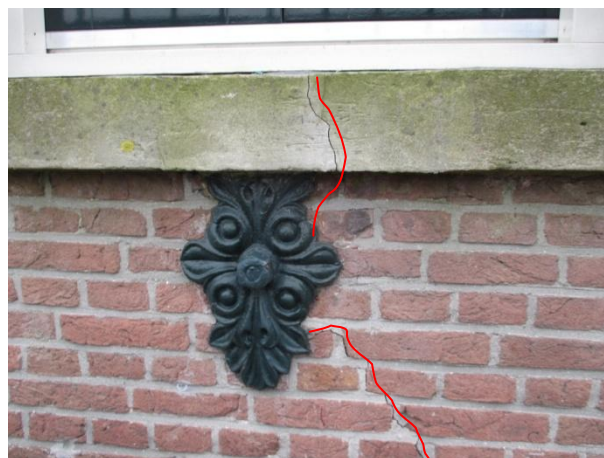
Figuur 6.72: Scheur door ontbreken van latei bij onderliggend nieuw kozijn

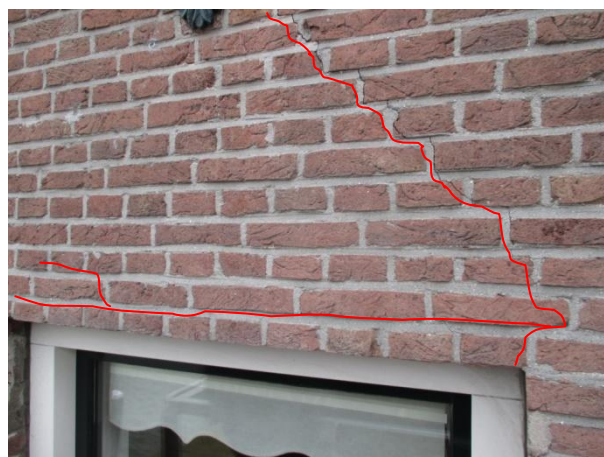
Figuur 6.74: Scheur door ontbreken van latei bij onderliggend nieuw kozijn

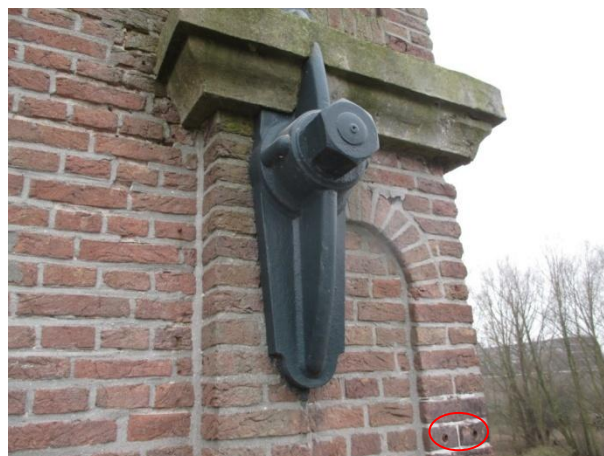
Figuur 6.78: Corroderende oude bevestigingsmiddelen.

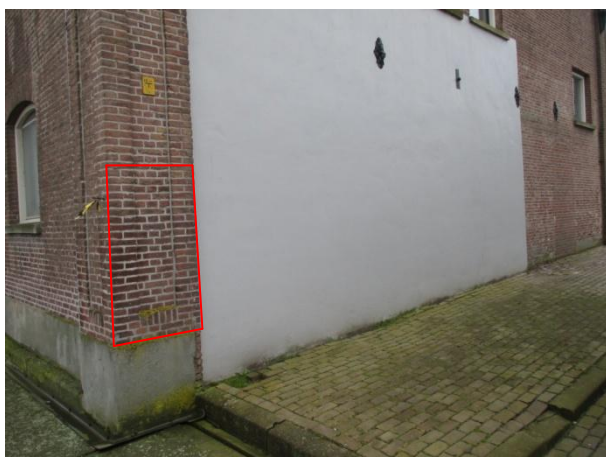
Figuur 6.79: Beschadigd voegwerk.

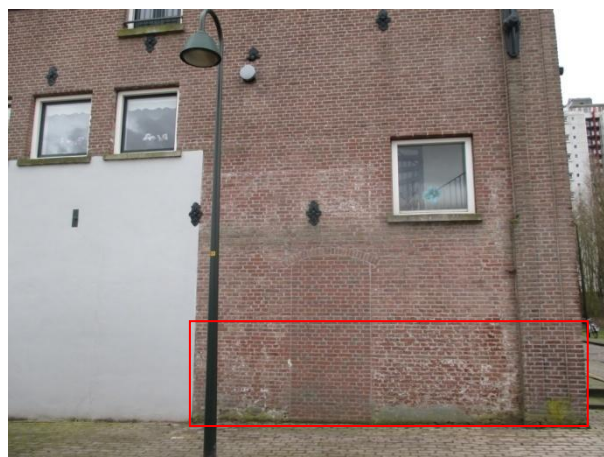
Figuur 6.80: Beschadigd voegwerk.

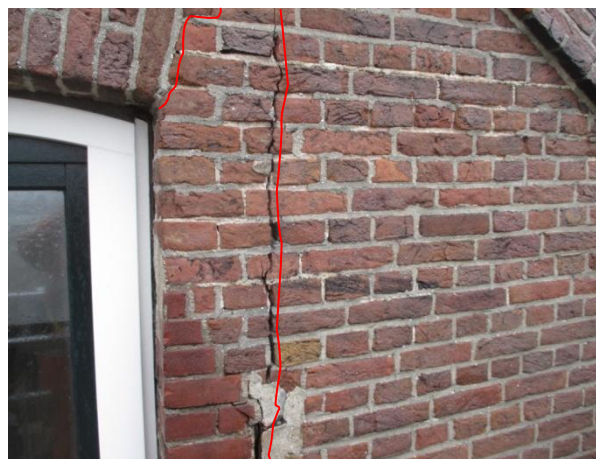
Figuur 6.92: Scheuren a.g.v. corroderende elementen in het metselwerk.

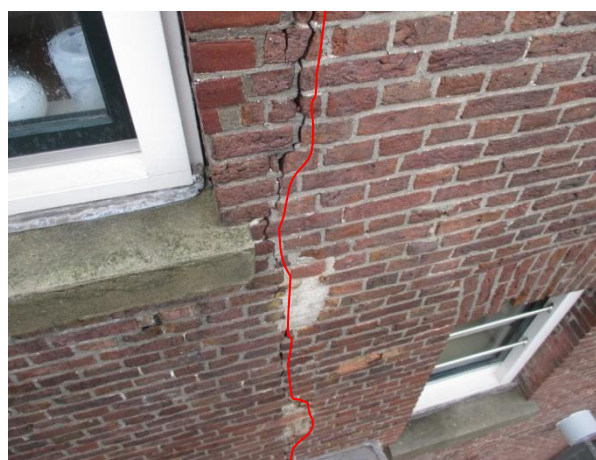
Figuur 6.94: Scheur a.g.v. corroderende elementen in het metselwerk.

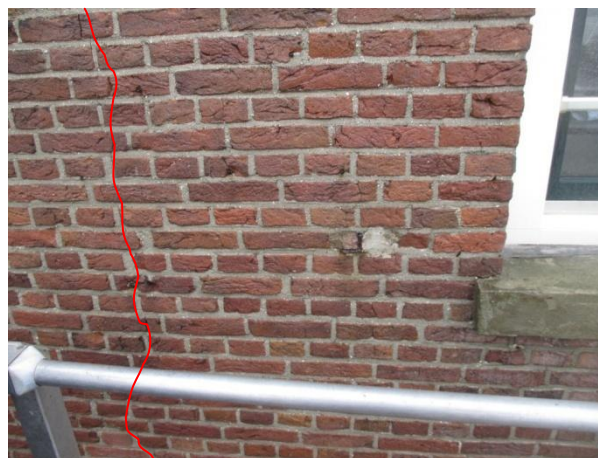
Figuur 6.96: Corroderende oude bevestigingsmiddelen.

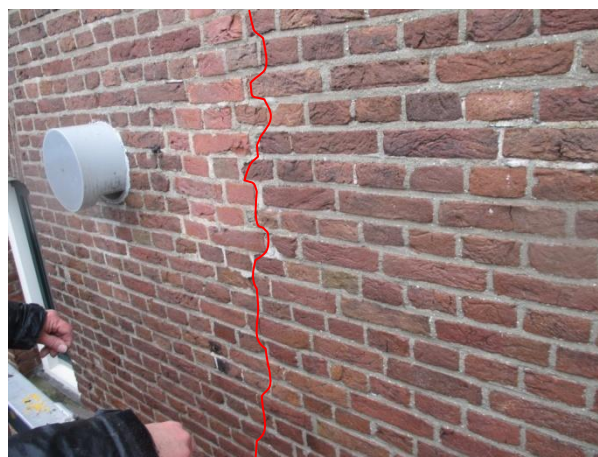
Figuur 6.98: Herstelde en opnieuw gescheurd metselwerk a.g.v. corroderende elementen.

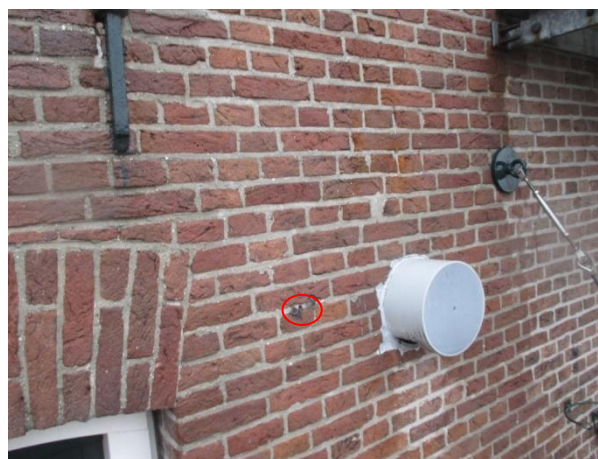
Figuur 6.100: Corroderende oude bevestigingsmiddelen.

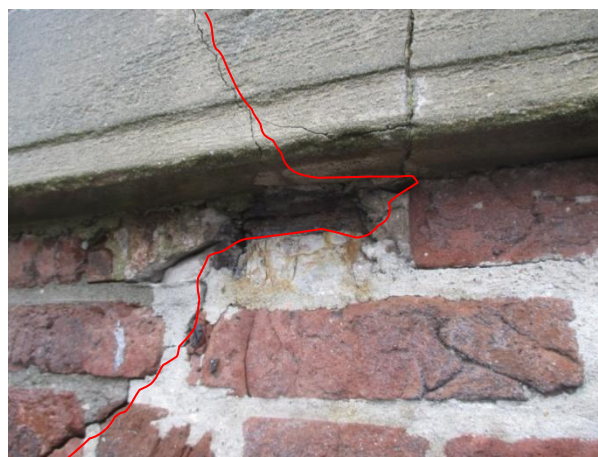
Figuur 6.104: Scheur a.g.v. corroderende elementen in het metselwerk.

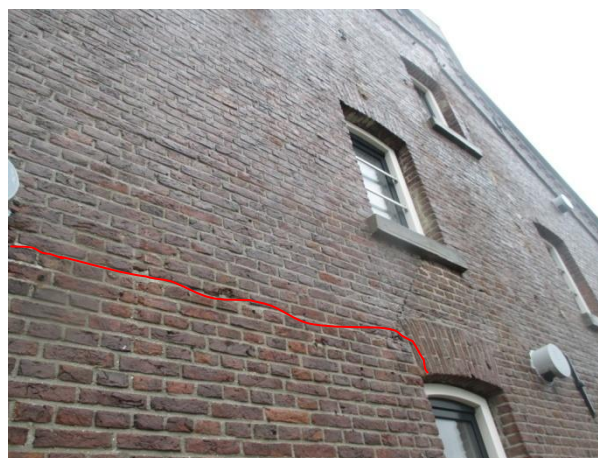
Figuur 6.106: Scheur a.g.v. corroderende elementen in het metselwerk.

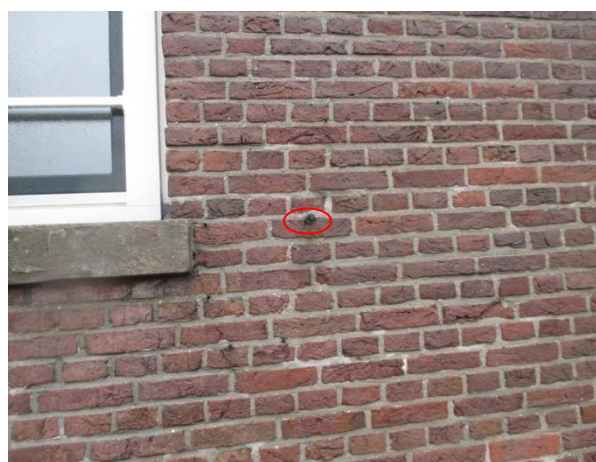
Figuur 6.110: Corroderende oude bevestigingsmiddelen.

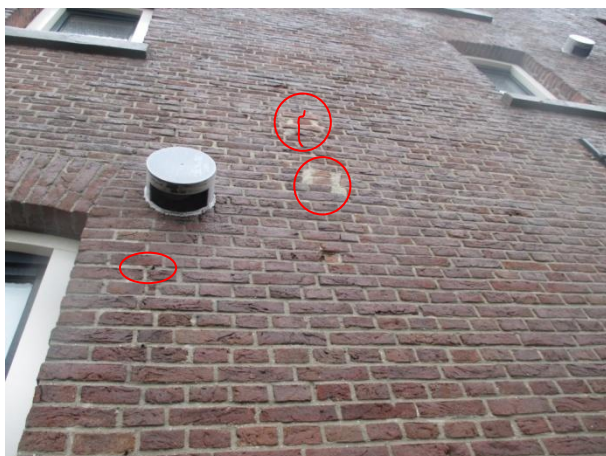
Figuur 6.113: Hersteld en opnieuw gescheurd metselwerk en een corroderend oud bevestigingsmiddel.

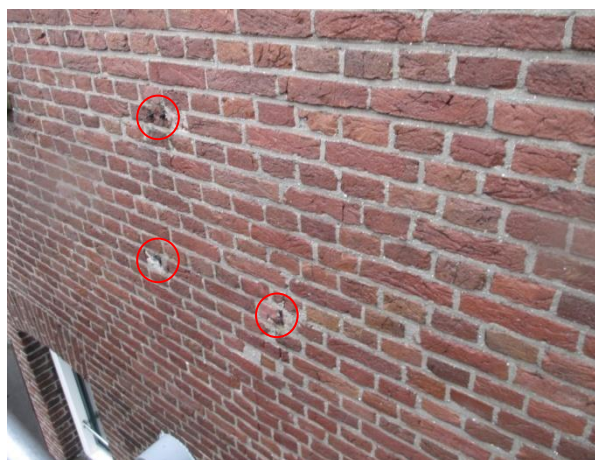
Figuur 6.118: Corroderende oude bevestigingsmiddelen.

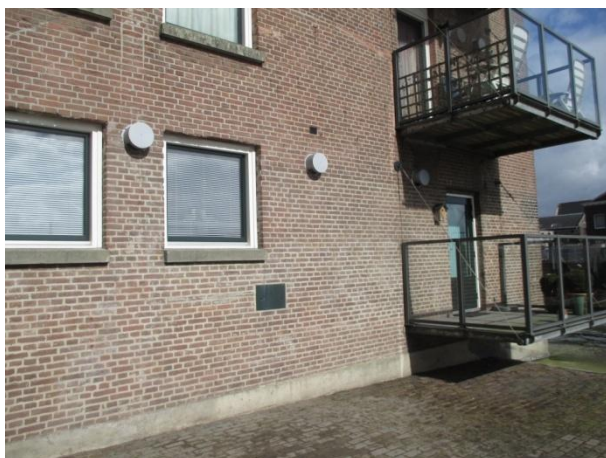
Figuur 6.125: Beschadigd metsel- en voegwerk.

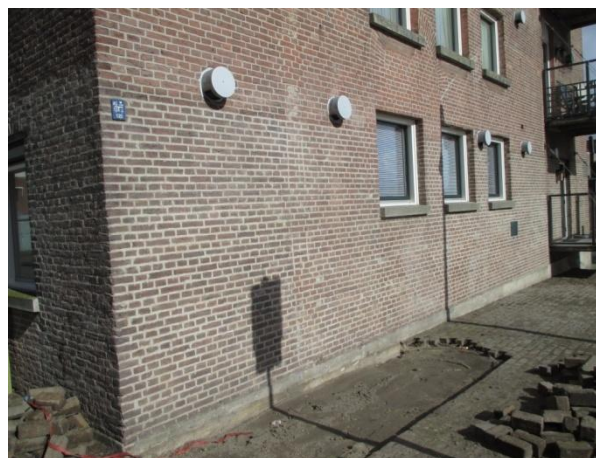
Figuur 6.126: Beschadigd metsel- en voegwerk.

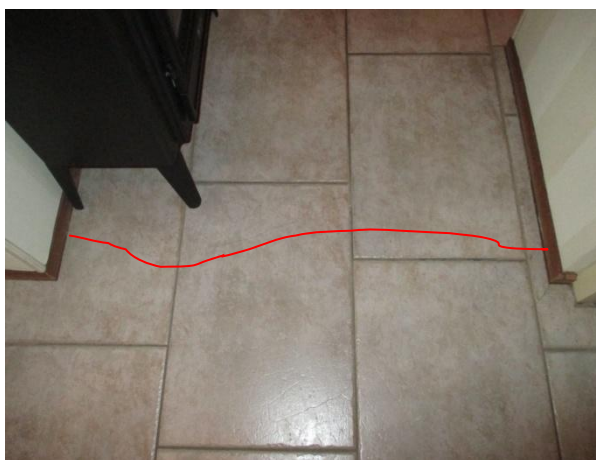
Figuur 6.128: Scheur in hard vloerafwerking op de overgang van een bouwmuur met vloerveld
