## Asbestinventarisatierapport

Opdrachtgever: Enzerink B.V.  
 Projectlocatie: Hackforterweg 17  
 Postcode, plaats: 7234 SG Wichmond

Projectnummer: I17280  
Rapportnummer: I17280  
Versie: 01  
Locatieadres: Hackforterweg 17  
Postcode, plaats: 7234 SG Wichmond  
Type bouwwerk of object: Garage en schuur

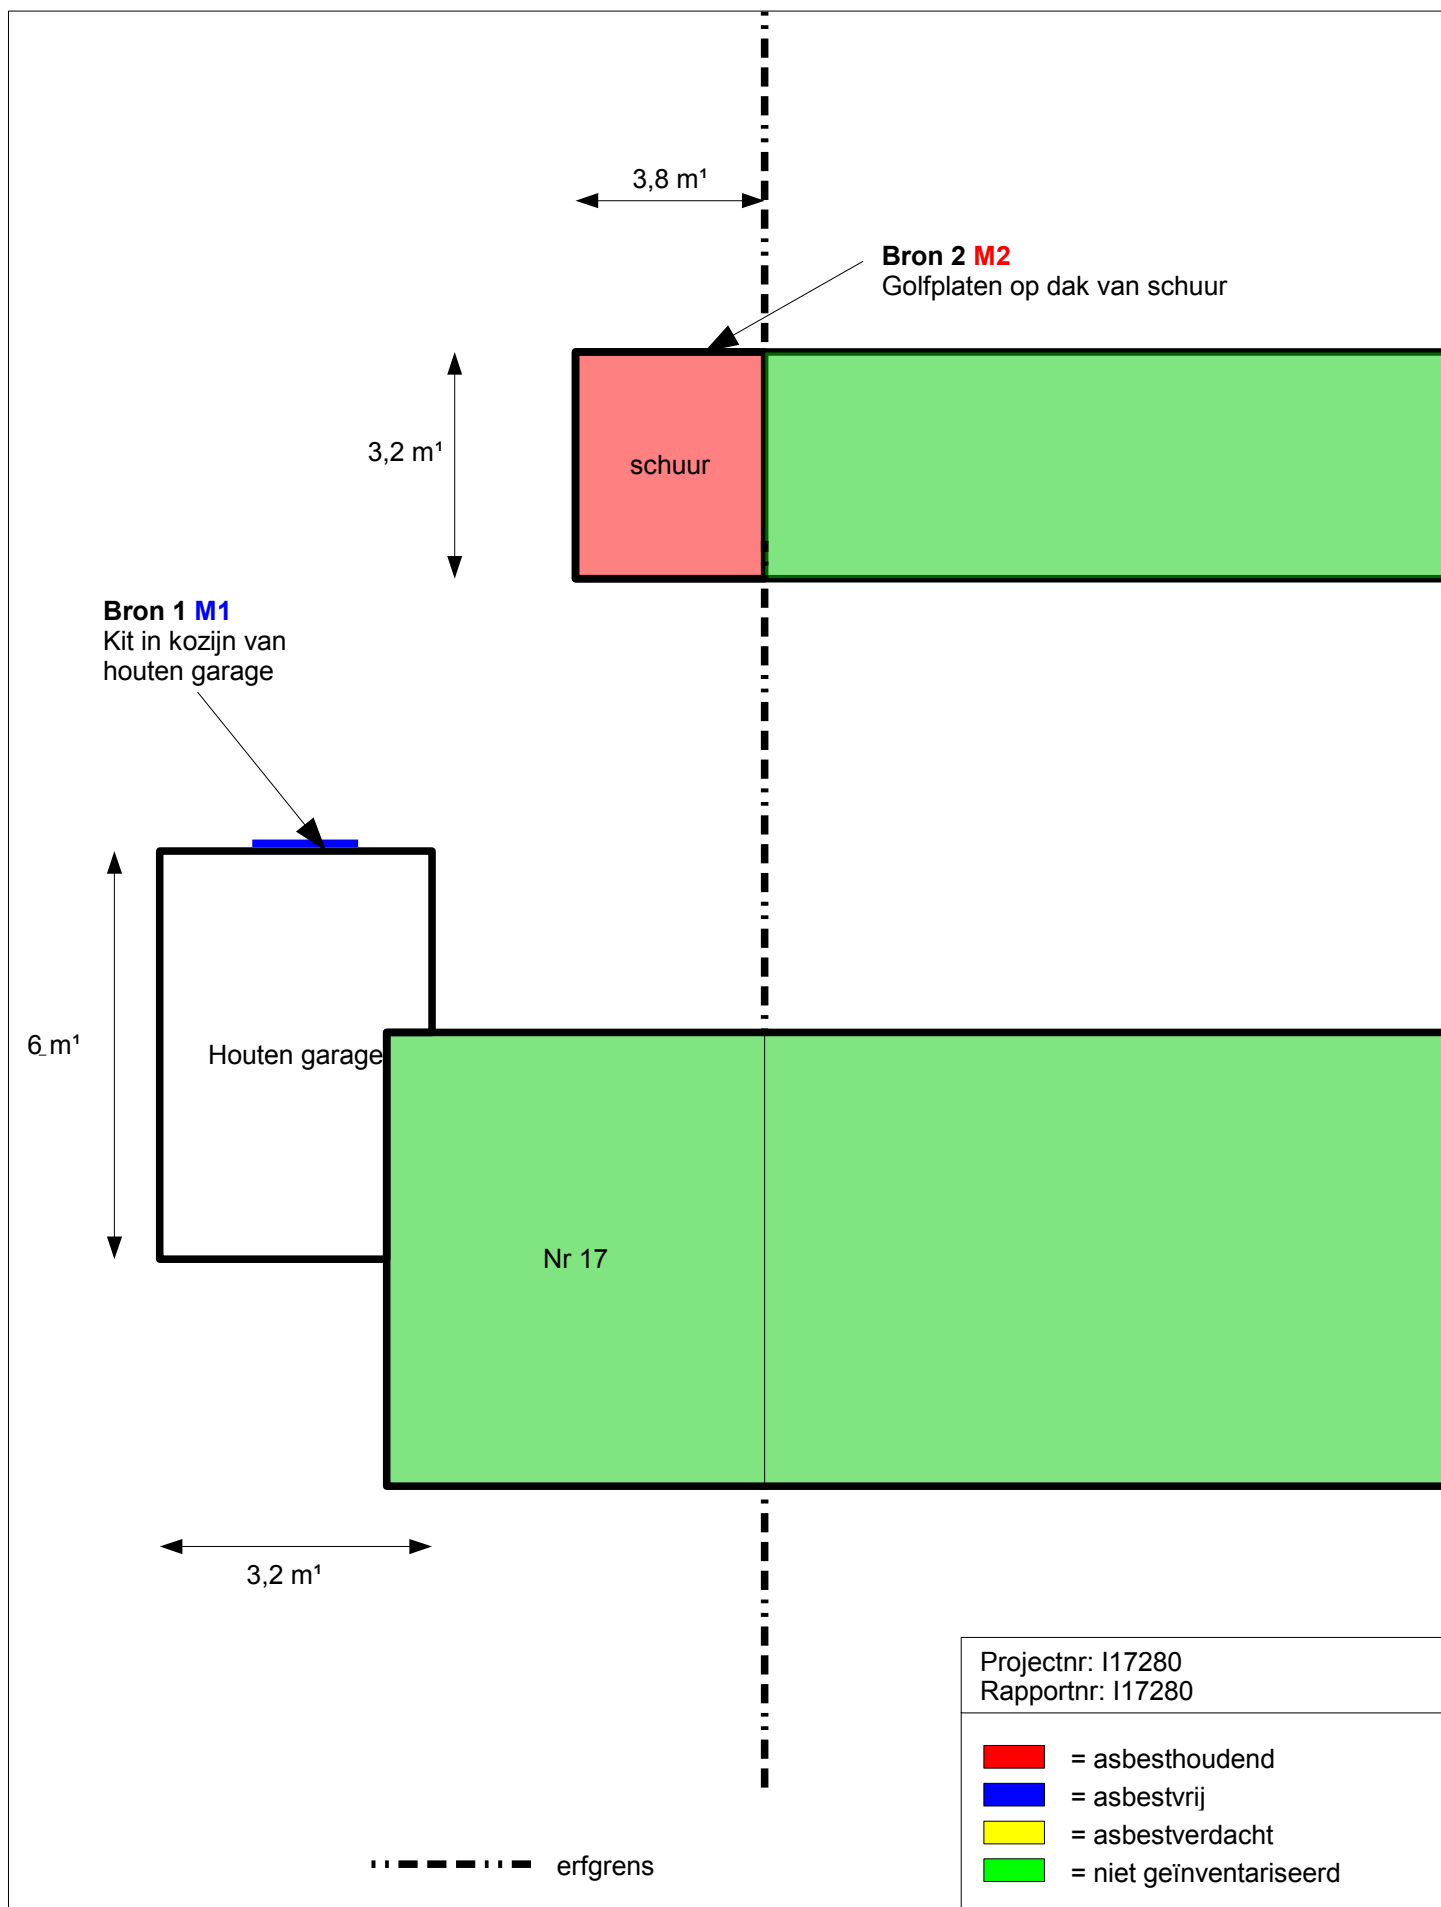
## 1. Plattegrond

Op de plattegrond in bijlage 1 zijn de locaties van de asbestverdachte materialen weergegeven. In bijlage 2 zijn inspanningen m.b.t. deskresearch, gesprekken met gebouwbeheerder en de bevindingen betreffende deze informatie voor het veldwerk opgenomen. In bijlage 3 is het analysecertificaat opgenomen van de genomen materiaalmonsters. Tenslotte is voor de risicoclassificatie in bijlage 4 de oorspronkelijke bron gerelateerde output van de SMA-rt risicoclassificatie toegevoegd.
