# Groeiplaatsonderzoek

Vossiusstraat en Van Baerlestraat,  
Vlaardingen

Gemeente Vlaardingen

21 april 2016

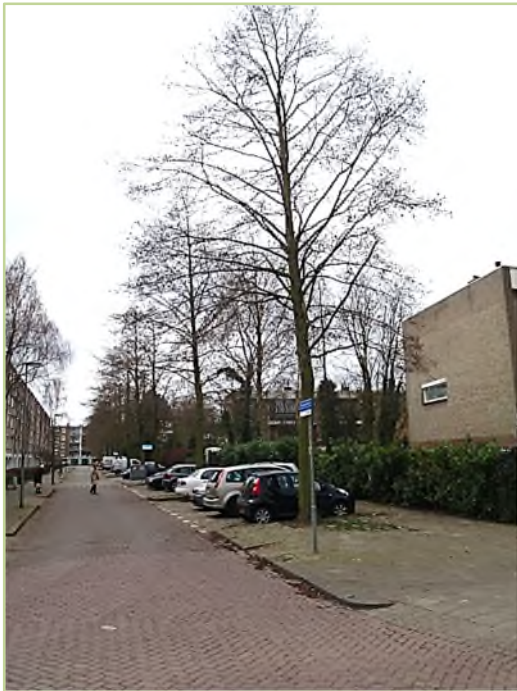
*Impressie van de elzen aan de Vossiusstraat.*

Aan de Vossiusstraat staan 15 elzen (*Alnus x speathii* 'Spaeth') langs de rijweg tussen parkeervakken. De bomen zijn ongeveer 20 jaar geleden geplant ter vervanging van populieren die in ernstige mate bestratingsopdruk veroorzaakten. De elzen hebben een stamdiameter variërend van 30 tot 40 cm, gemeten op 1,30 meter hoogte. De elzen vertonen een goede ontwikkeling.

De meeste elzen aan de Vossiusstraat veroorzaken in ernstige mate bestratingsopdruk in het trottoir, de parkeervakken en een deel van de rijweg. In het verleden heeft de gemeente wortelsnoei uitgevoerd, echter in beperkte mate aangezien het verwijderen van boomwortels na verloop van tijd meestal leidt tot een toename van bestratingsopdruk. Ook de gewone platanen ter hoogte van de parkeerplaats veroorzaken in ernstige mate bestratingsopdruk, ondanks de ruime boomspiegels.

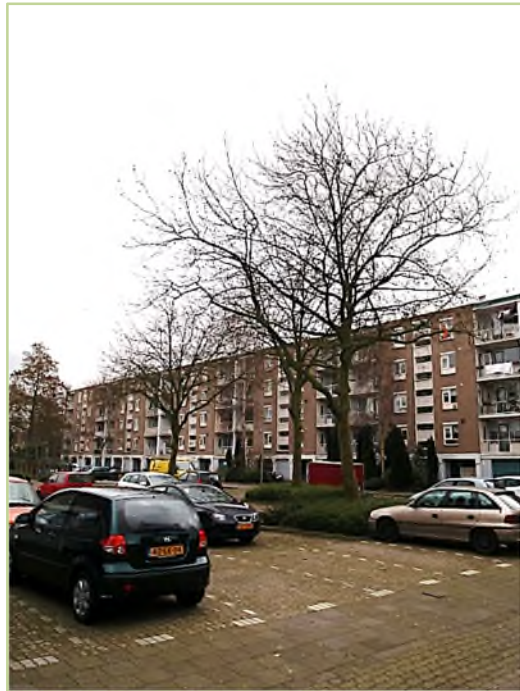
*Impressie van de gewone platanen op de parkeerplaats aan de Vossiusstraat.*

Op het parkeerterrein aan de oostzijde van de Vossiusstraat staan 3 gewone platanen (*Platanus x hispanica*). Evenals de elzen zijn de platanen circa 20 jaar geleden (als volwassen bomen) geplant ter vervanging van de populieren die ernstige bestratingsopdruk veroorzaakten. De platanen beschikken over een ruime plantspiegel met een afmeting van circa 4 bij 4 meter. De stamdiameter van de bomen bedraagt gemiddeld 40 cm. De groei van de 3 gewone platanen staat al geruime tijd stil.

Bij de gewone platanen op de parkeerplaats aan de Vossiusstraat kan worden overwogen om 1 of 2 bomen te handhaven en de boomspiegel verder te vergroten. In de boomspiegel dient een rijk substraat te worden aangebracht om meer groeiruimte te creëren. Ook het aanbrengen van een mulchlaag heeft een gunstig effect op de groei van de bomen. Deze laag van schimmeldominante houtcompost met een fractie kleiner dan 20 mm dient te worden aangebracht op het maaiveld in de boomspiegel.

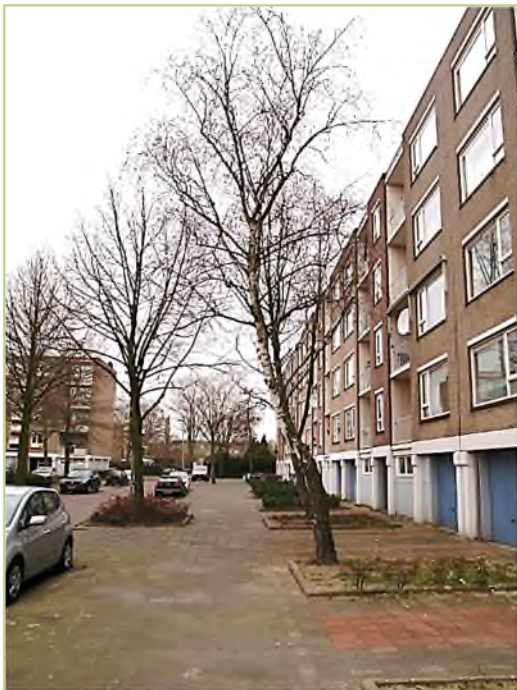
*Impressie van de linden aan de Van Baerlestraat.*

Aan de Van Baerlestraat staan 6 Hollandse linden (*Tilia x europaea*) in een breed trottoir. De afmeting van de boomspiegels varieert. De bomen zijn circa 30 jaar geleden als halfwasbomen geplant na een ophoging c.q. herinrichting van de wijk. De stamdiameter van de bomen bedraagt gemiddeld 30 cm.

De linden aan de Van Baerlestraat veroorzaken eveneens bestratingsopdruk. In vergelijking met de andere 2 locaties is de bestratingsopdruk hier minder ernstig. Wel geldt voor alle locaties dat de bestratingsopdruk kan leiden tot gevaarlijke situaties en dat er sprake is van een lastig tot niet te beheren situatie.

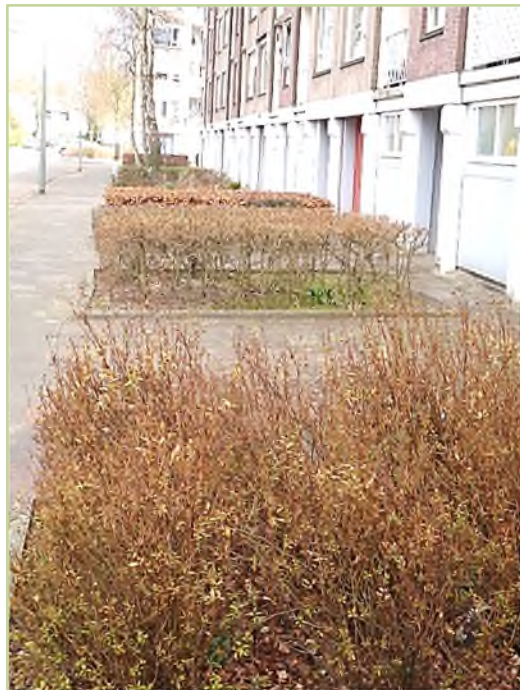
*Impressie van de groenvakken voor de flatgebouwen.*

Zowel aan de Vossiusstraat als aan de Van Baerlestraat staan flatgebouwen die in eigendom zijn van een woningcorporatie. Aan de voorzijde van de flatgebouwen zijn ruime groenvakken aanwezig, soms met bomen.

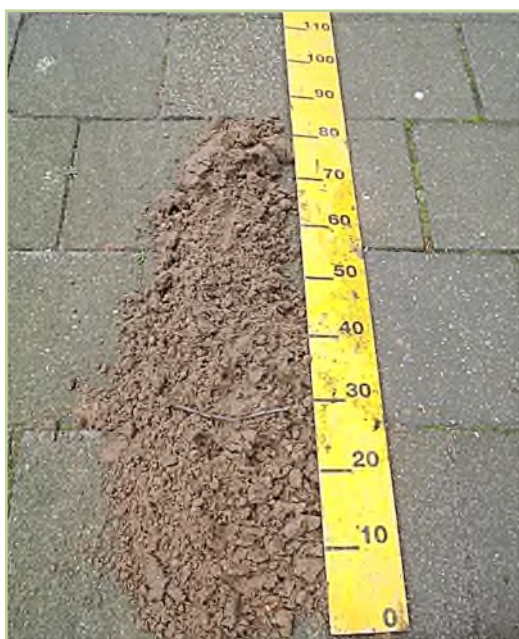
Het bodemprofiel bestaat tot op een diepte van 100 cm voornamelijk uit uiterst humusarm fijn zand. Aan de noordzijde van de straat is op 1 locatie tot 30 cm diep uiterst humusarm zand aangetroffen. Tussen 30 en 110 cm diep bestaat de bodem uit grijsblauw gekleurde klei. Vanaf een diepte van 110 cm is veen aangetroffen.

*Aan de Van Baerlestraat zijn profielboringen uitgevoerd.*
