Beheerplan niet-watervoerende watergangen

Gemeente Heusden

Definitief rapport

9W4915

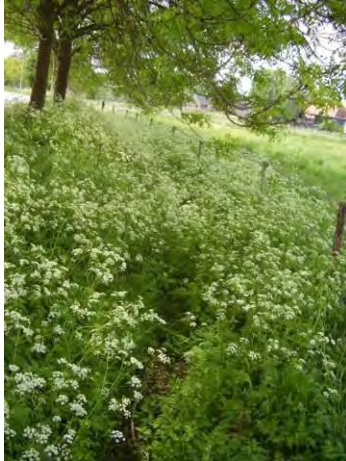
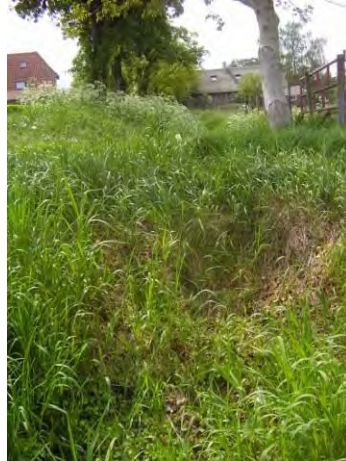
Algemene indruk: Prima watergang.

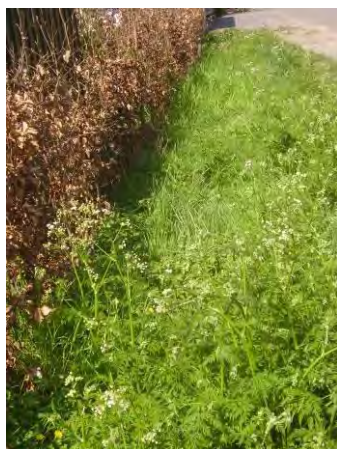
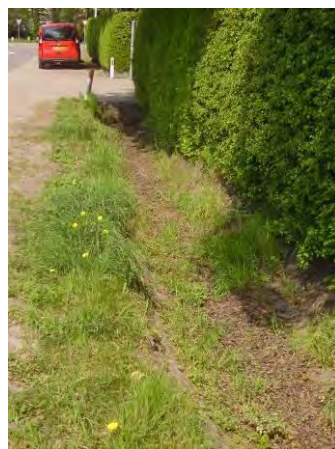
Algemene indruk: Watergang gedeeltelijk gedempt en niet onderhouden, dichtgegroeid.

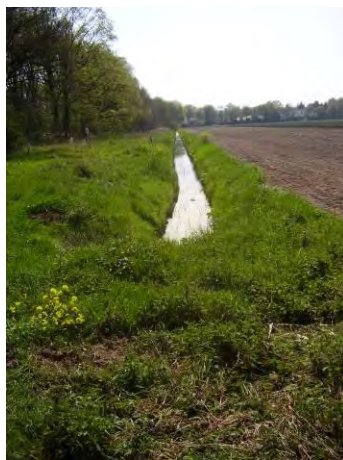
Watergang is voor 2/3 deel van de lengte netjes onderhouden. De watergang staat in verbinding met een leggerwatergang. Het betreft een gebied zonder problemen.

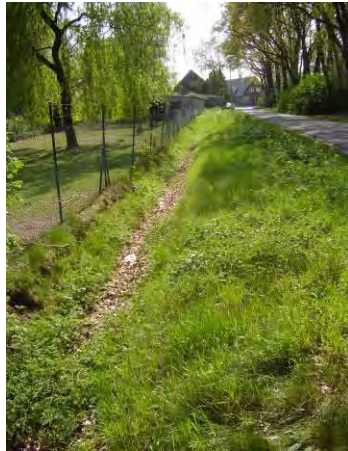
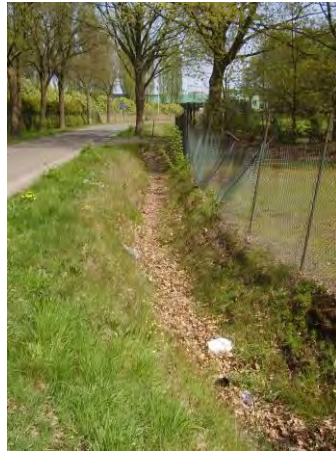
Factsheet watergang D13A, deel 1**Onderhoudsknelpunten****Foto's knelpunt / Algemeen**

Algemene indruk: Watergang verkeerd in redelijke staat, wel vol met blad. Tijdens de inspectie stond de watergang droog. Het betreft een gebied zonder problemen.

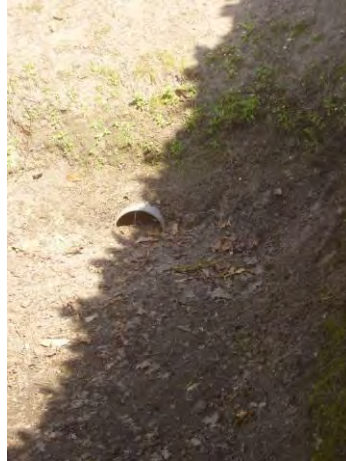
Algemene indruk: Watergang droog, staat in verbinding met een leggerwatergang. Het betreft een gebied zonder problemen.

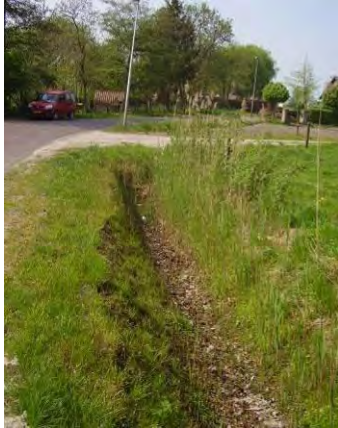
Factsheet watergang D18, deel 1**Onderhoudsknelpunten****Foto's knelpunt / Algemeen**

Algemene indruk: Er staat water in de watergang, niet watervoerend en nat tijdens regenperiodes.

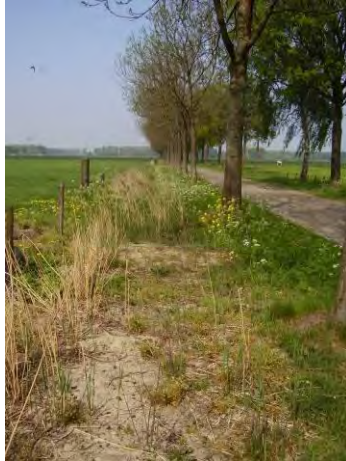
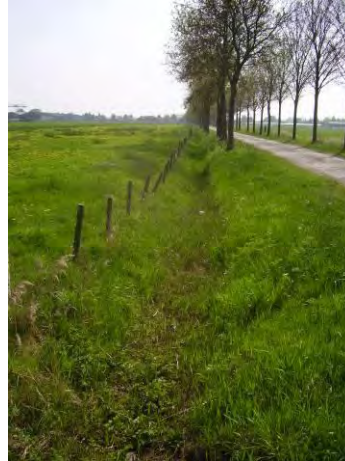
Algemene indruk: Af en toe staat er water in de watergang, van het zuidelijke deel is het eerste stuk geen watergang aanwezig. Een aantal delen zijn flink begroeid.

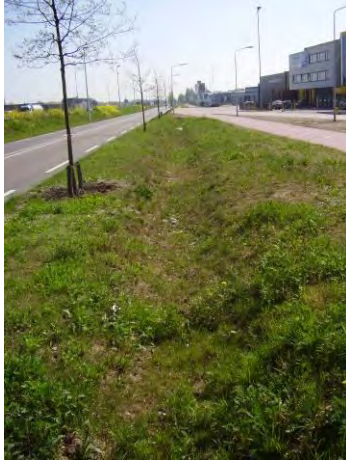
Factsheet watergang V26A, deel 8**Onderhoudsknelpunten****Foto's knelpunt / Algemeen**

Algemene indruk: Bermwatergang, in goede staat en droog.

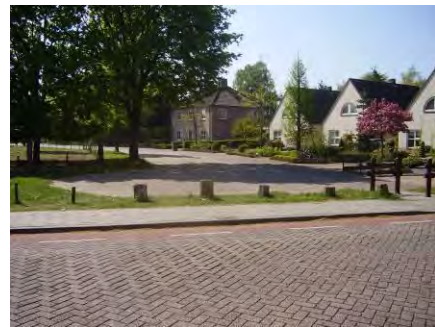
Algemene indruk: Ten noorden van de Nassaulaan is de watergang droog en begroeid, de watergang is niet onderhouden. Ten zuiden van de Nassaulaan is de watergang niet meer aanwezig i.v.m. nieuwbouw.
