ASBESTINVENTARISATIE (type A)

woning met bedrijfspand
Kasteellaan 1 en 1a
5961 BW Horst
kenmerk HMB B.V.: 17211001K

omschrijving object: woning met bedrijfspand (Kasteelboerderij)
eigenaar: HaZa BV
opdrachtgever: Gebroeders Janssen
datum autorisatie rapport: 17 februari 2017
kenmerk: 17211001K
status: Definitief
uitgevoerd door: HMB B.V. | certificaatcode 07-D070106b
projectleider: ing. H.G.M. Meelkop | 04E-050315-140265
inventariseerder (DIA): ing. H.G.M. Meelkop | 04E-050315-140265
rapporteur: ing. H.G.M. Meelkop | 04E-050315-140265
autorisatie: ing. W.A.T. van der Sterren

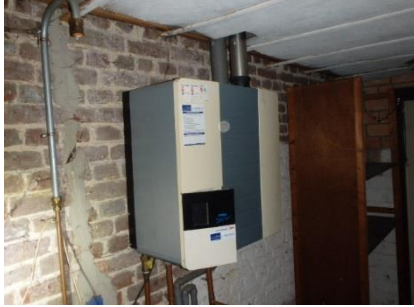
| Monstercode | T1 (cv-ketel) | |
| Plaats van voorkomen | ruimte 0.17 | |
| Type | ATAG SHR60 | |
| Opmerkingen | asbestvrij volgens fabrikant | |

| Voorwaarden verwijdering | - | |

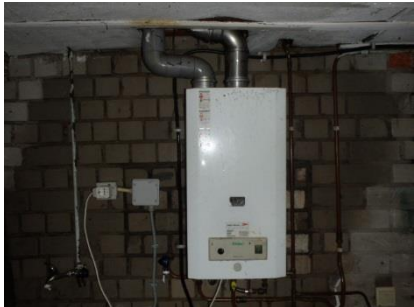
| Monstercode | T2 (geiser) | |
| Plaats van voorkomen | ruimte 0.17 | |
| Type | Vaillant (onbekend) | |
