# De Tiendschuur

**Cultuur- en bouwhistorische opname Kasteellaan 1 te Horst**

**Res nova Monumenten 2015**

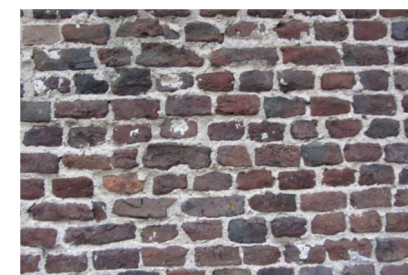
Afb. 6 Metselwerk in wildverband bij woning uit 1920.

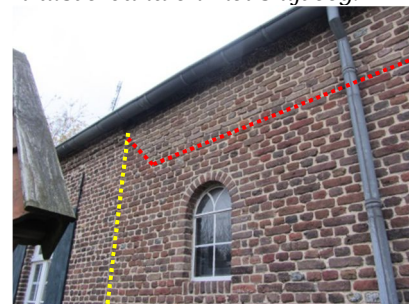
Afb. 7 Lijnen in het metselwerk: links wildverband uit 1920, rechts kruisverband in twee soorten baksteen uit 1744.

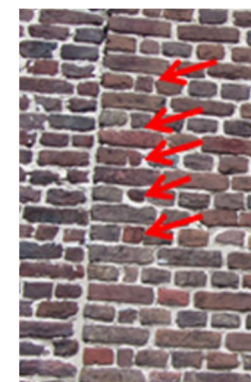
Afb. 16 Grens tussen schuur en woning. De rode pijlen geven de klezoren aan. Deze ontbreken bij de woning, waardoor de gevel 'rommelig' wordt beeindigd.

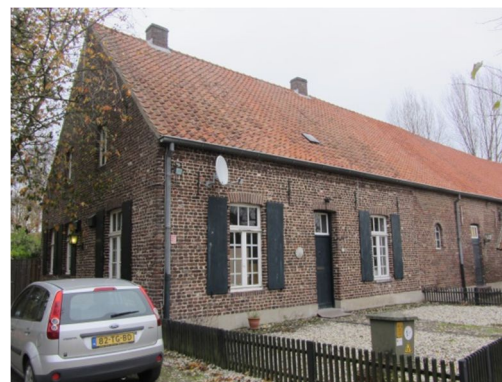
De gevel van de woning is opgetrokken in een rommelig wildverband (voornamelijk koppen) en is platvol gevoegd met een cementhoudende voeg. Op sommige plekken is zelfs geen sprake van verband en zijn er enkele koppen recht boven elkaar geplaatst. Het aanzicht van dit muurwerk is totaal anders dan het zorgvuldig opgezette metsel- en voegwerk van de schuur.

Afb. 17 De voorgevel van het woonhuis.

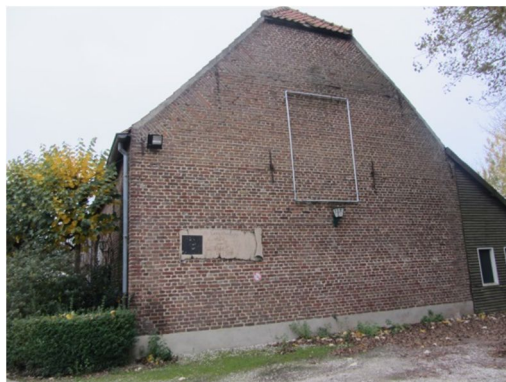
*Rechter zijgevel (zuidoost gevel)*— De zuidoost gevel maakt deel uit van het oorspronkelijke volume. De gevel is volledig blind. Het is opgetrokken in in kruisverband gemetselde baksteen en voorzien van snijvoegen (grotendeels verweerd). Het metselwerk in de top is, evenals bij de voorgevel, iets afwijkend in kleur. Zoals aangeduid wijst dit niet op een verbouwing, maar op een afwijkende partij gebruikte bakstenen bij de initiële bouw. Bij de hoeken zijn klezoren aangebracht en in de geveltop is vlechtwerk aanwezig, gelijk aan de noordwest gevel van de schuur (zichtbaar op de zolder van de woning). De gevel heeft een cementpleister plint. Er zijn diverse staafankers aangebracht.

Afb. 25 De zuidoostelijke blinde gevel

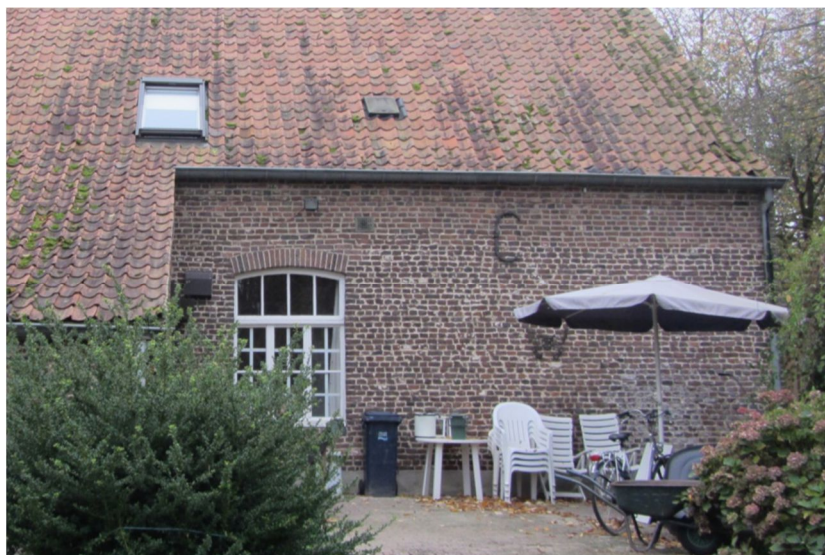
Afb. 31 De achtergevel van het woonhuis.

De achtergevel van de in 1920 gebouwde stal, gaat deels verscholen achter een houten aanbouw. Het metselwerk is identiek aan het andere in 1920 uitgevoerde werk: rommelig wildverband, met voornamelijk koppen. Op sommige plaatsen is nauwelijks sprake van een verband en lopen de horizontale voeglijnen over een groot aantal metselrijen door. De gevel vertoont, mede door het rommelige metselverband, een groot aantal scheuren. Dit zal zijn versterkt doordat de gevel in de voormalige gracht/beek is gebouwd en er sprake van inklinking is (geweest). Zie ook hoofdstuk 3.

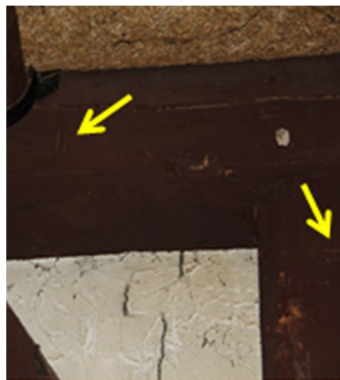
Afb. 46 Telmerken (III) op de moerbalk en staander in de westelijke ruimte (2<sup>e</sup> spant).

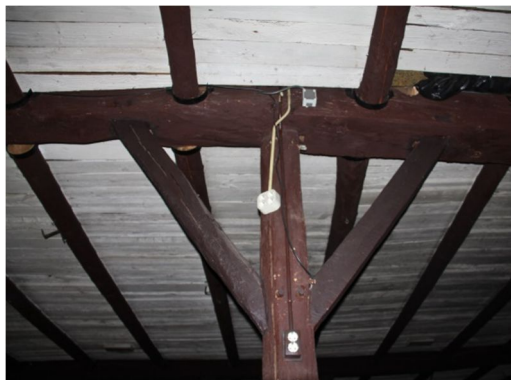
Afb. 47 Detail van een van de staanders met moerbalken en schoren.

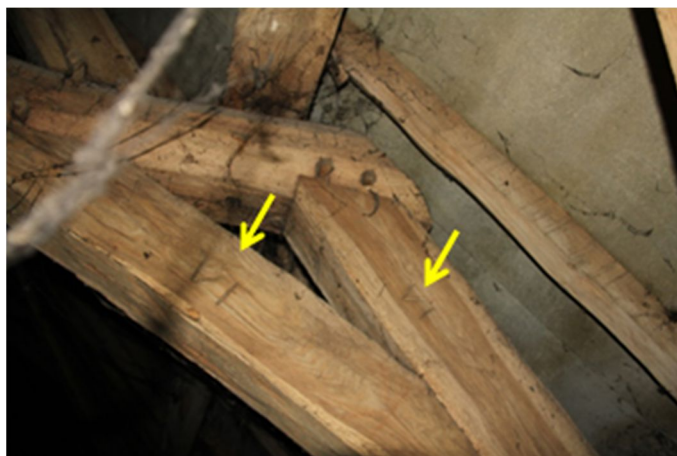
Afb. 51 Detail van een van de spanten met telmerken (VI)

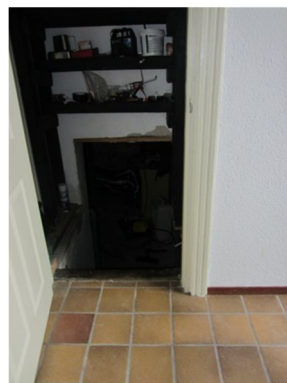
Afb. 54 De toegang tot de kelder met aan de onderzijde van de trap een later aangebrachte doorgang.

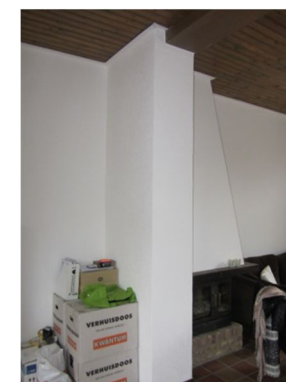
Afb. 61 Latei ter plekke van de voormalige scheidingswand tussen de woonkamers.

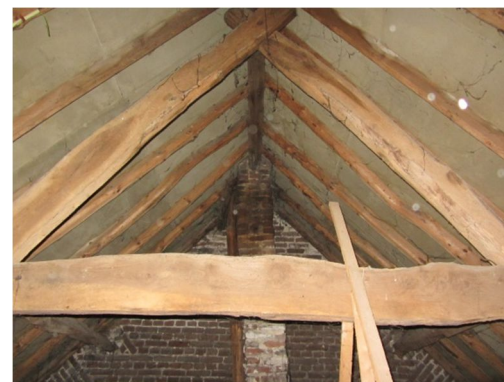
Afb. 65 Het oostelijke spant. Op de achtergrond het vlechtwerk van de kopgevel van de schuur.

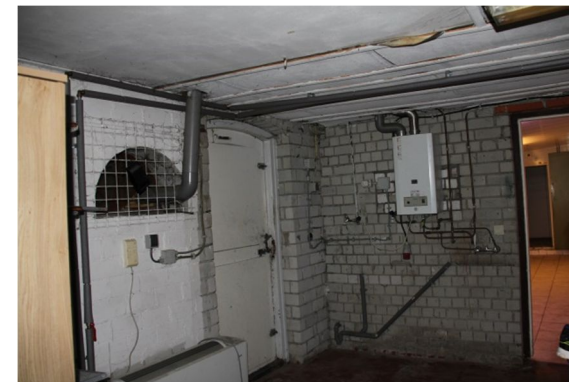
Afb. 71 Centrale ruimte in de stal, met het enige stalvenster dat inzichtelijk is gebleven (dichtgetimmerd en voorzien van doorvoer).

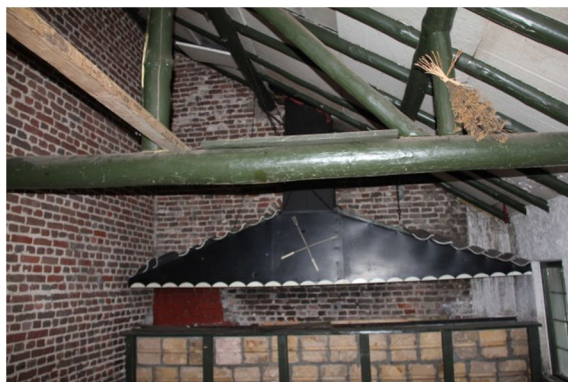
Afb. 74 Links de oude stalmuur en achter de schouw de stalmuur uit 1920.

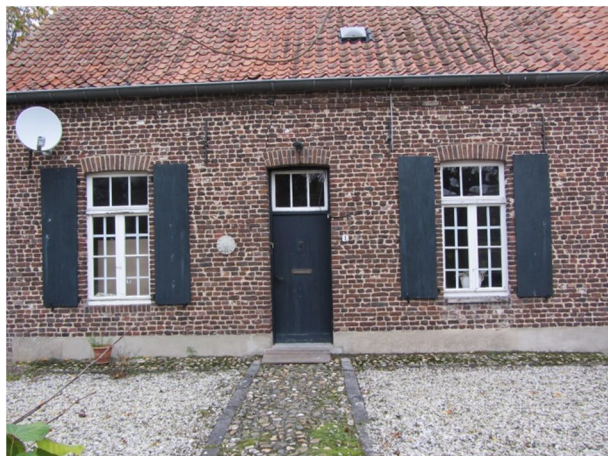
*Afb. 76 Het pad vóór het huis is authentiek. De invulling van de tuin is vrij recent (witte kiezel).*

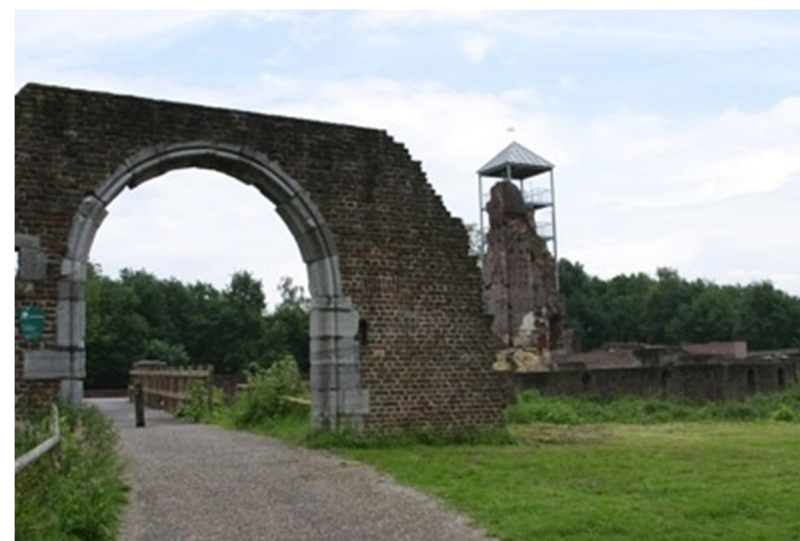
een tweede grachtenstelsel, de buitengracht: men kan geen gracht aanleggen als daarmee het eigendom van een andere partij binnen de gracht viel (en de gracht over diens eigendom werd uitgegraven). Gelet op de architectuur van de nog aanwezige poort, het gebruik van een hardstenen omlijsting met kraal, is de poort in de zeventiende eeuw te plaatsen.

Afb. 85 De nog behouden poort van de Hof ter Binnen.

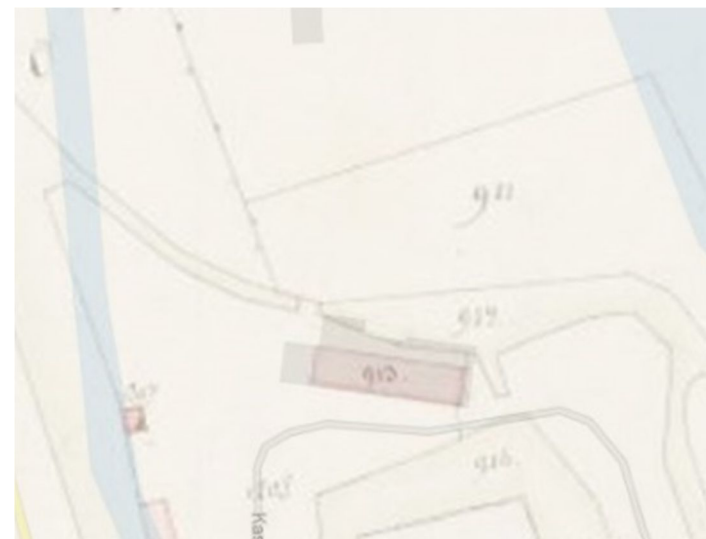
Afb. 96 Projectie van de minuutkaart uit 1811-1832 op een recente topografische onderlegger. We zien hier duidelijk hoe de woning en stal uit 1920, de uitbreiding uit 1980 en de houten schuurtjes buiten de contour van de tiendschuur vallen en deels met de fundering in het voormalige moeras/gracht zijn geplaatst.

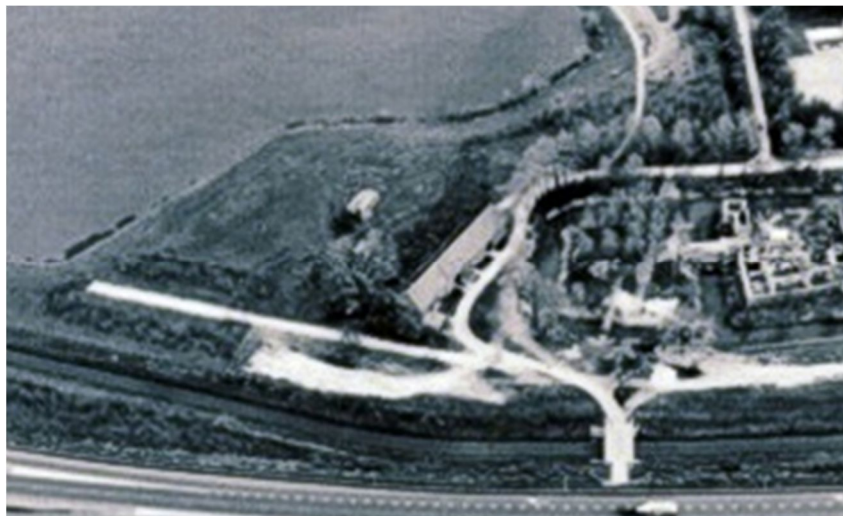
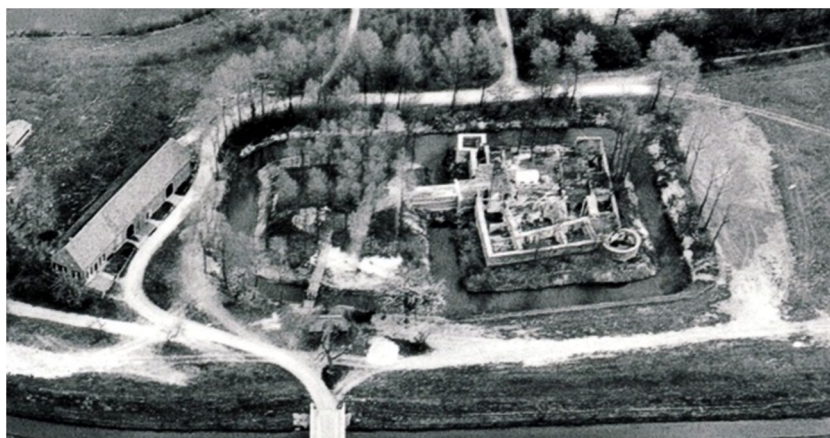
*Afb. 112 Luchtfoto's uit 1977 (bron: [www.kasteelhuysterhorst.nl](http://www.kasteelhuysterhorst.nl)).*

De boomgaard die op de oudere topografische kaarten was afgebeeld, is verdwenen.

Het terrein achter de schuur (achter de opgaande begroeiing), ligt volledig braak en is in gebruik als weiland, waar in het midden een klein volume staat.

Als we kijken naar het gebouw zelf, dan kunnen we zien dat de westelijke bandeuren weer zijn hersteld (de schuifpoort is weg). Tussen 1920 en 1977 heeft dus nog een verbouwing plaatsgevonden.

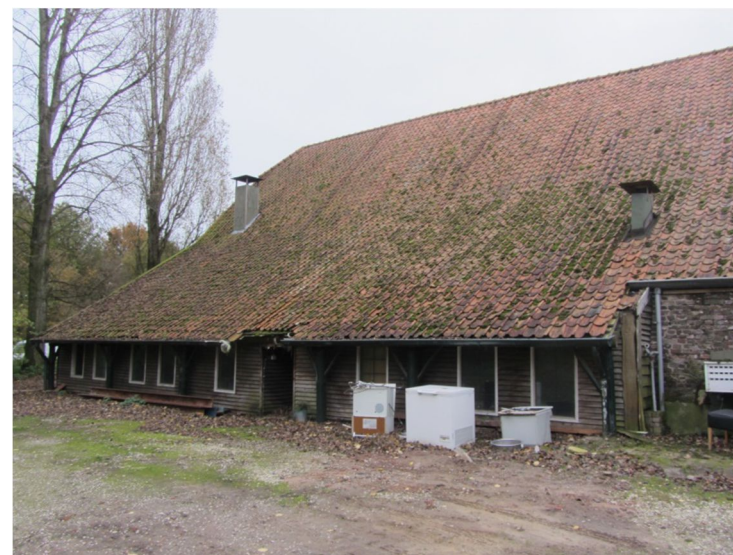
Afb. 114 Foto van Kasteellaan 1, circa 1975-1980.

*Verbouwing 1980* — De huidige situatie is ontstaan tijdens de verbouwing die in 1980 heeft plaatsgevonden. Op dat moment verliest de tiendschuur haar agrarische functie en wordt deze herbestemd tot horecagelegenheid. De gevolgen voor het exterieur zijn beperkt. Ter plekke van de in 1920 gerealiseerde gevelopeningen in de zuidgevel, die later weer zijn gewijzigd, worden wederom aanpassingen gedaan:

- De naar binnen draaiende bandeuren worden vervangen door puin met glazen bovenlicht en naar buiten draaiende deuren.

Tegen de achtergevel wordt aan de noordoostzijde een aanbouw met gepotdekselde gevels opgetrokken. Deze aanbouw is iets dieper dan de in 1920 gebouwde stal.

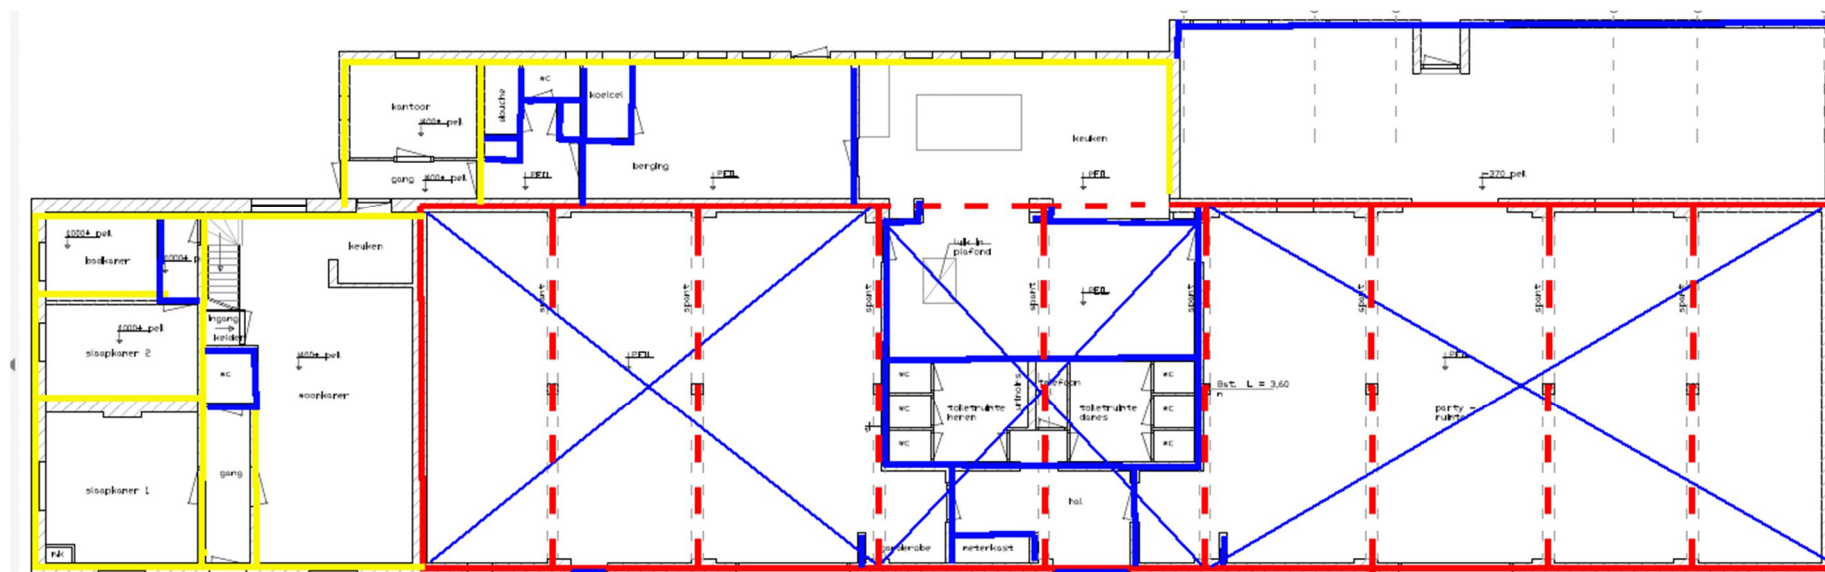
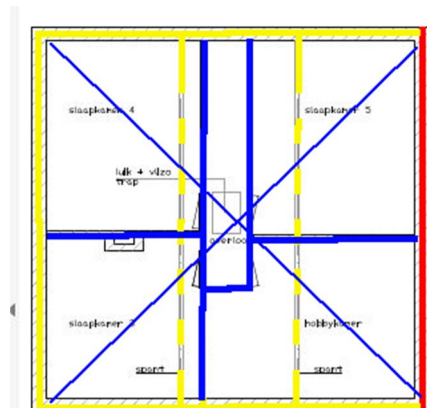
Afb. 116 Datering van de verschillende onderdelen

- 1980 De tiendschuur wordt herbestemd tot horeca. In de schuur wordt een 'doos' geplaatst, er worden verdieplingslagen aangebracht en de wanden worden gestuct. Tegen de achtergevel wordt een aanbouw gerealiseerd. De stal huisvest de spoelkeuken en opslag van de horeca. Hierbij worden enkele structurele ingrepen aan zowel schuurgevel als stalgevel uitgevoerd. In de zuidelijke gevel worden een grote entree en een kleinere doorgang aangebracht (ter plekke van voormalige doorgangen). In de woning worden enkele aanpassingen doorgevoerd. Op de verdieping worden kamers afgeschoten.

- 1744: gevels en muren
- 1920: gevels en muren
- 1980: gevels en muren
- 1744: moerbalken en spanten
- 1920: spanten
- X 1980 verdieplingslaag
