#### ASBESTINVENTARISATIE

**Landgoed "De Klokkenberg"**

**Projectomvang: Vrouwenvleugel (bouwdeel D)**

**Galderseweg 81**

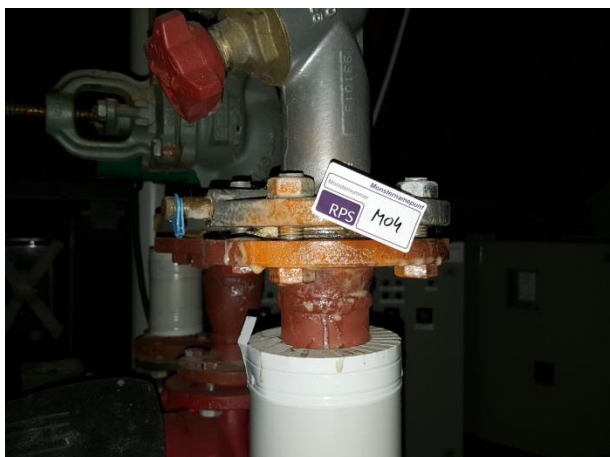
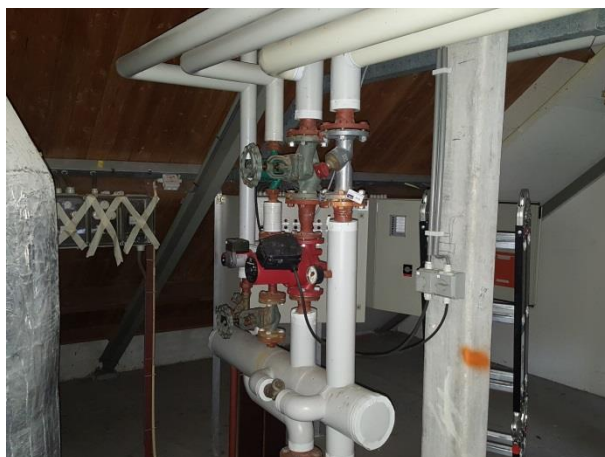
| <b>Toelichting / advies</b> | Indien de flensverbinding overmaats wordt verwijderd is sanering conform risicoklasse 1 mogelijk. Een van de genomen monsters (M19) blijkt asbestvrij, door de diversiteit van de pakkingen tussen de flenzen wordt er geadviseerd om alle pakkingen als asbesthoudend te beschouwen. | | |

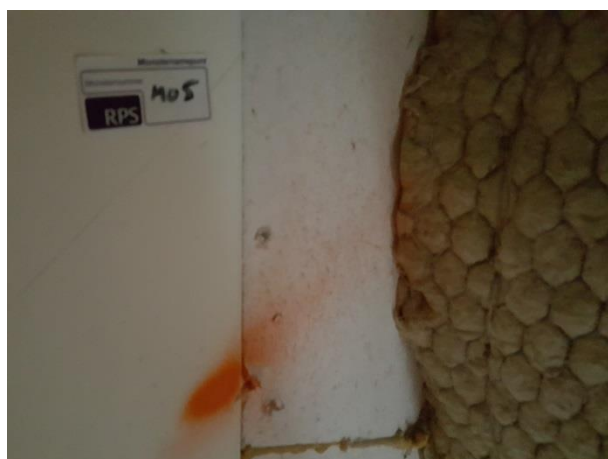
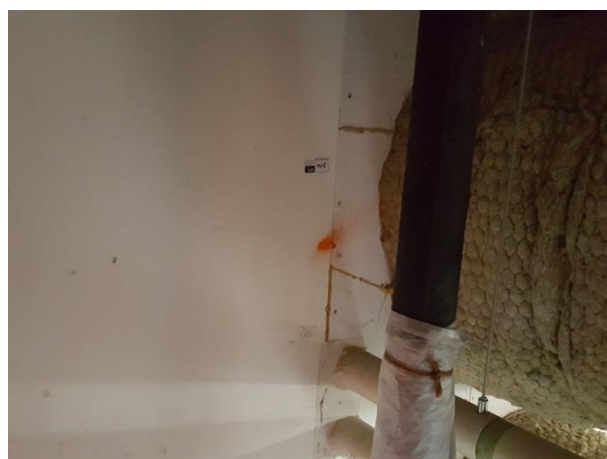
Fotonummer F13 – F14

| <b>Toelichting / advies</b> | Na analyse blijkt dit materiaal geen asbest te bevatten. | | |

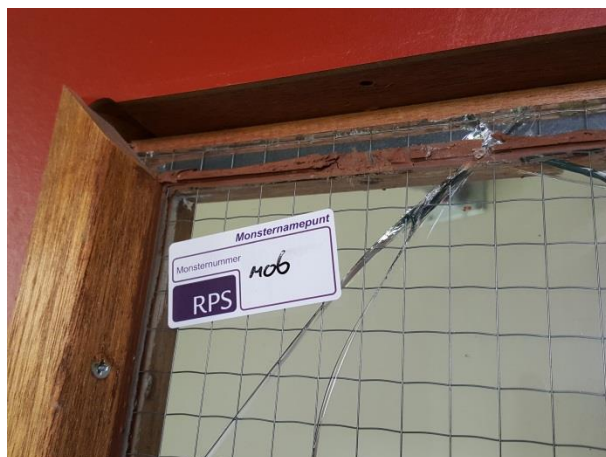
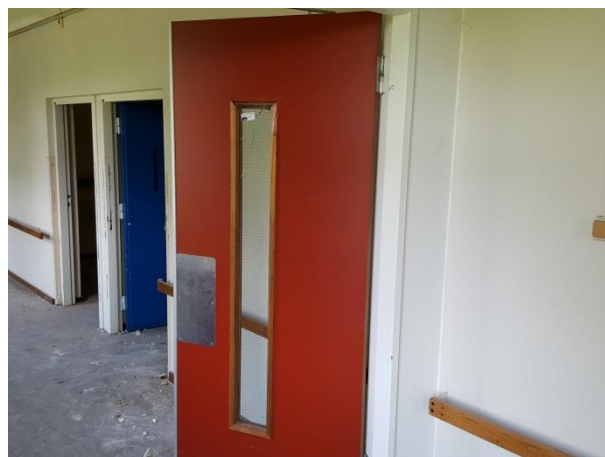
Fotonummer F15 – F16

| <b>Toelichting / advies</b> | Na analyse blijkt dit materiaal geen asbest te bevatten. Enkel de monsternamenpunten zijn ingetekend op de plattegrond in bijlage 2. | | |

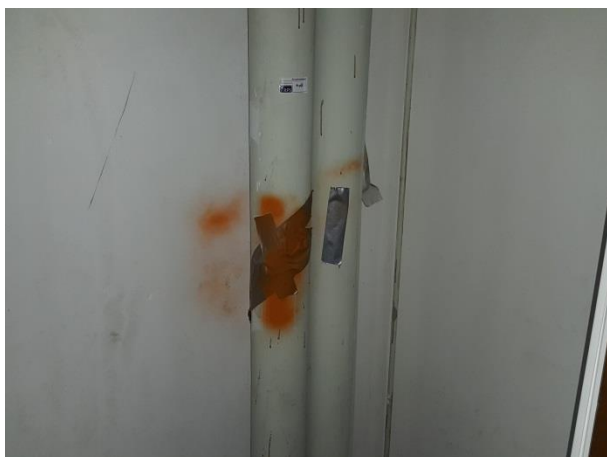
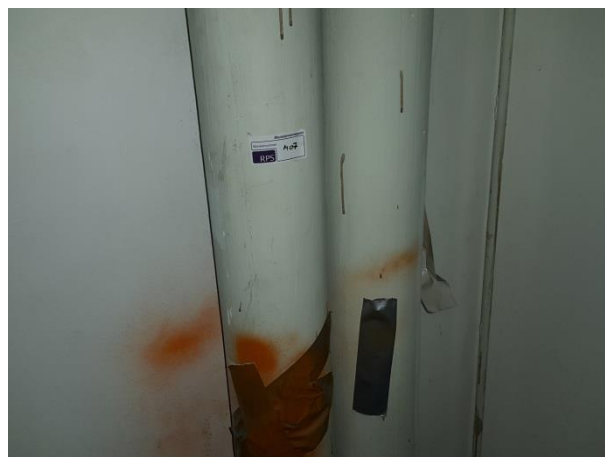
Fotonummer F17 – F18

| <b>Toelichting / advies</b> | Na analyse blijkt dit materiaal geen asbest te bevatten. Enkel de monsternamepunten zijn ingetekend op de plattegrond in bijlage 2. | | |

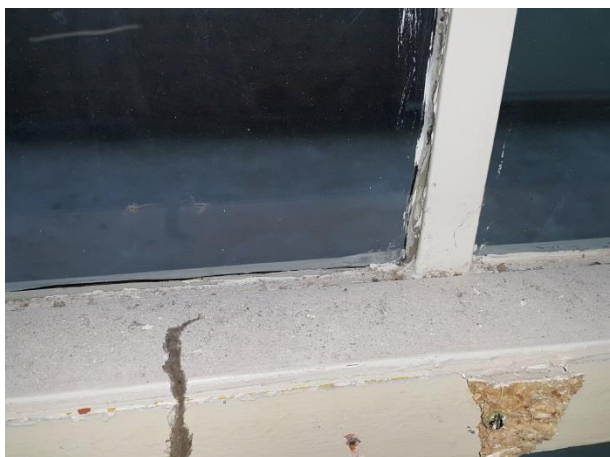
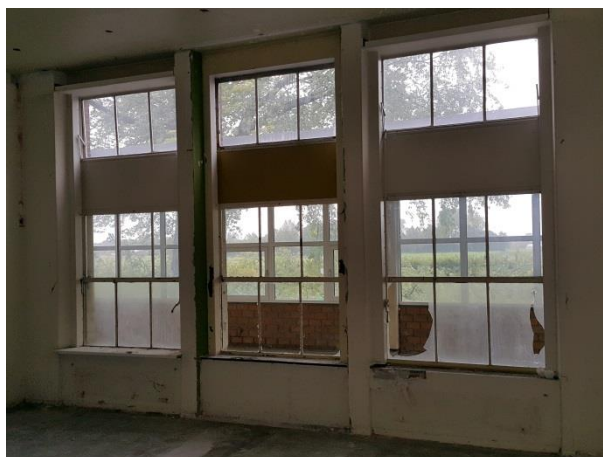
Fotonummer F19 – F20

| <b>Toelichting / advies</b> | Na analyse blijkt dit materiaal geen asbest te bevatten. Enkel de monsternamepunten zijn ingetekend op de plattegrond in bijlage 2. | | |

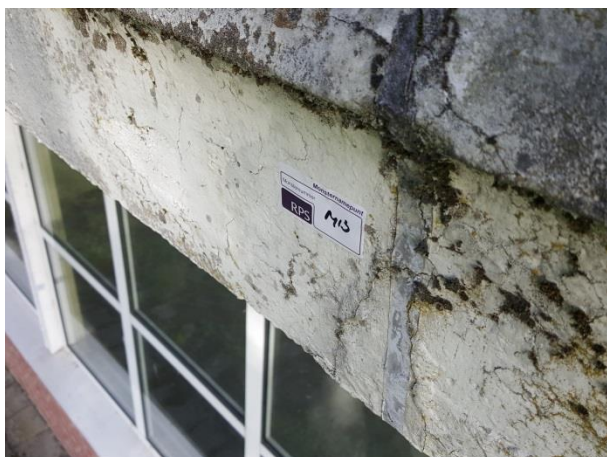
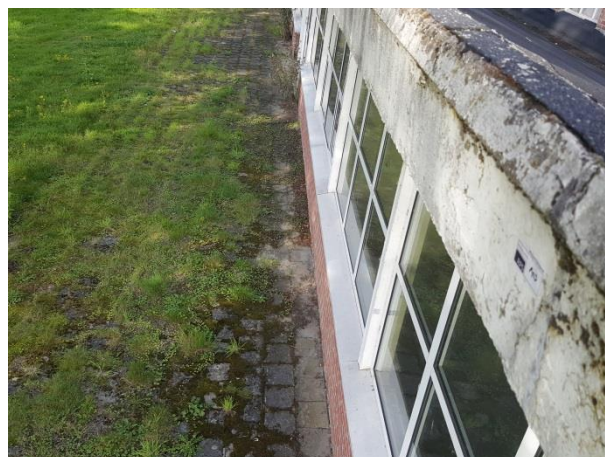
Fotonummer F27 – F28

| <b>Toelichting / advies</b> | Na analyse blijkt dit materiaal geen asbest te bevatten. Enkel de monsternamenpunten zijn ingetekend op de plattegrond in bijlage 2. | | |

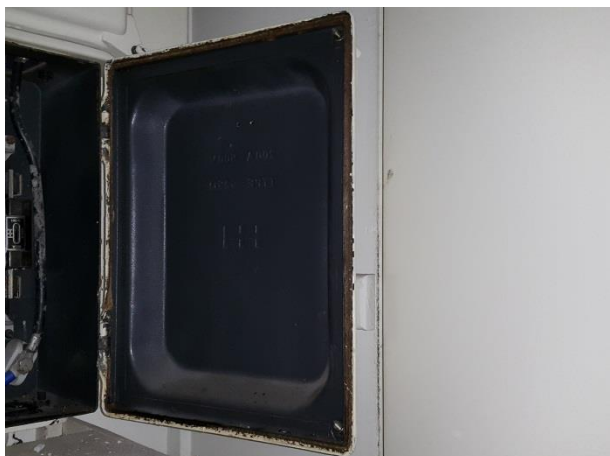
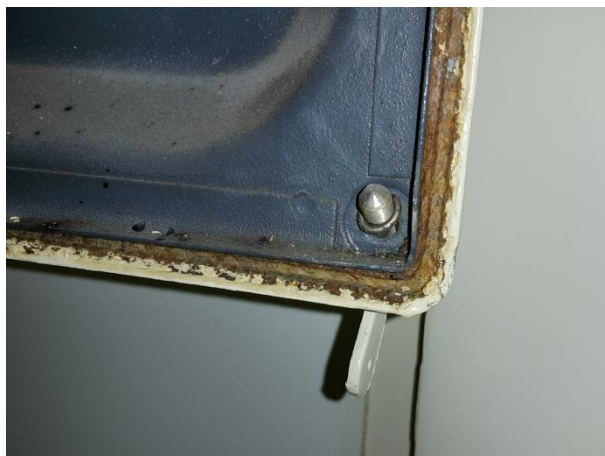
Fotonummer F35 – F36

| <b>Toelichting / advies</b> | Na analyse blijkt dit materiaal geen asbest te bevatten. | | |

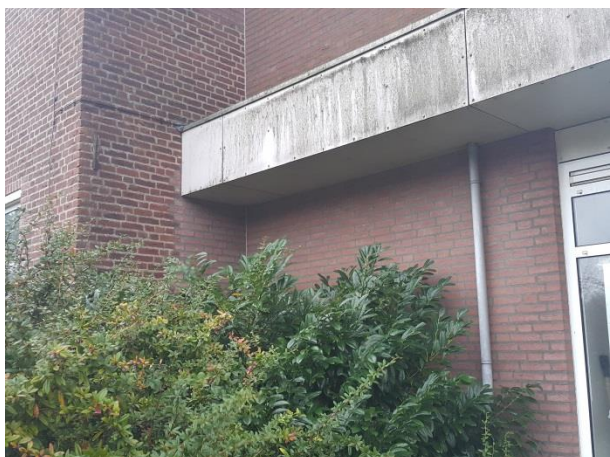
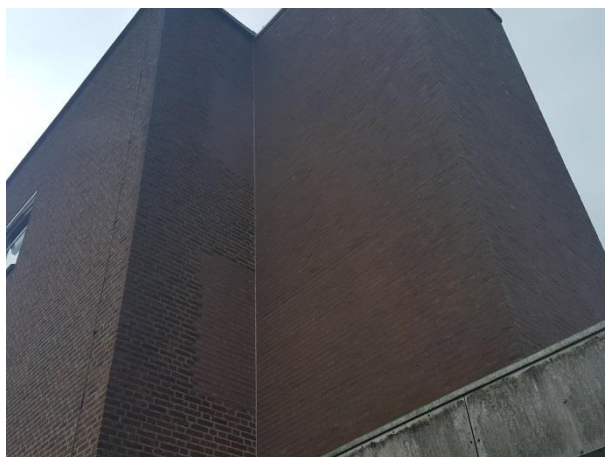
| <b>Toelichting / advies</b> | Na analyse blijkt dit materiaal geen asbest te bevatten. Enkel de monsternamenpunten zijn ingetekend op de plattegrond in bijlage 2. | | |

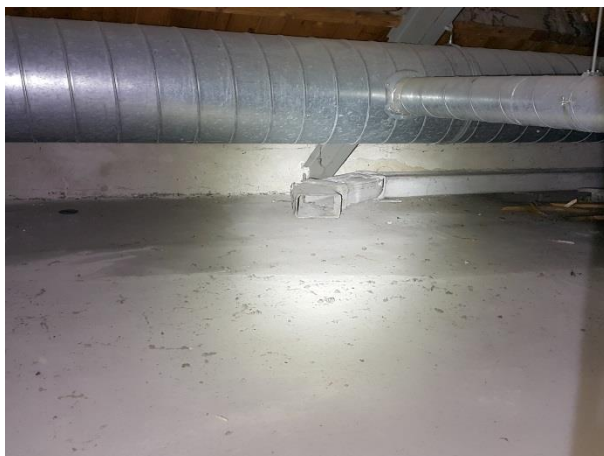
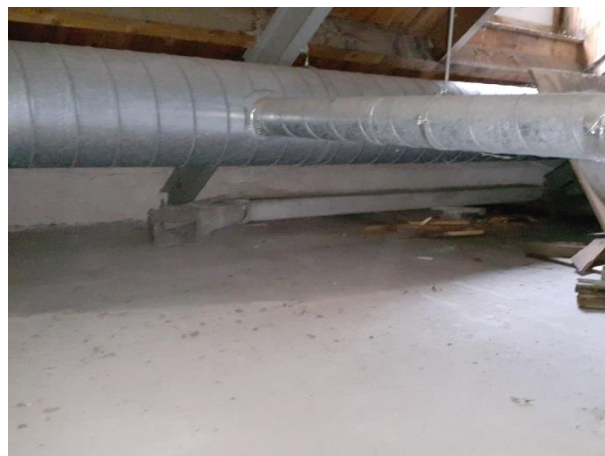
Fotonummer F43 – F44

| <b>Toelichting / advies</b> | Geen bijzonderheden. | | |
