# **WEST507 - transformatie Oceaanhuis**

**Kleurhistorisch onderzoek  
en bouwhistorische verdieping**

**dossier 9**

**Goederenliften**

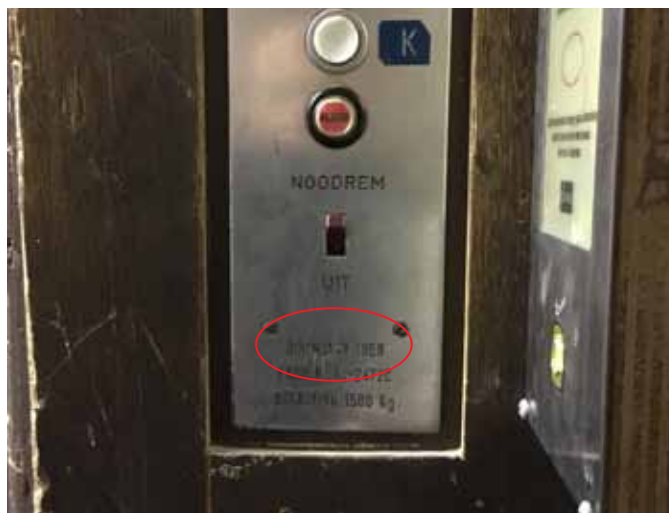
afb 9 - Het bedieningspaneel in de huidige liftkooi van Goederenlift I met bouwjaar 1959

De schacht van Goederenlift I heeft momenteel vanaf het atriumniveau een stenige omkleiding in gepunte vorm met geelgeschilderde horizontale metalen delen (afb 19). De huidige liftkooi is van bouwjaar 1959 (afb 9).

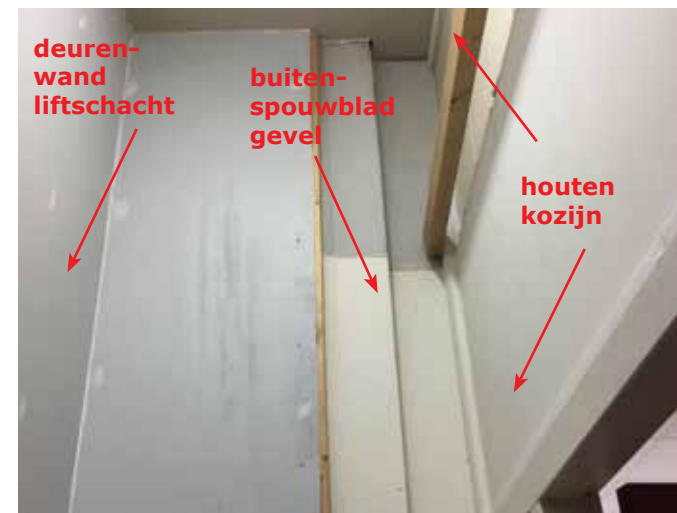
afb 10 - Houten kozijn met dubbele deuren achter een sparring van 320 cm breed (tussen de buitenspouwbladen) en met (vrijwel) de verdiepingshoogte.

Binnen het gebouw heeft de lift een grote voorruimte in de kelder, en op de verdiepingen een smallere voorruimte, afgescheiden door deuren in het vlak van de buitenmuur. Deze (merendeels dubbele) deuren in een licht houten kozijn staan in ruime sparingen (afb 10). Mogelijk reiken deze tot aan onderzijde verdiepingvloer. Daarachter bevinden zich op iedere verdieping identieke liftdeuren in de wand van de liftschacht.

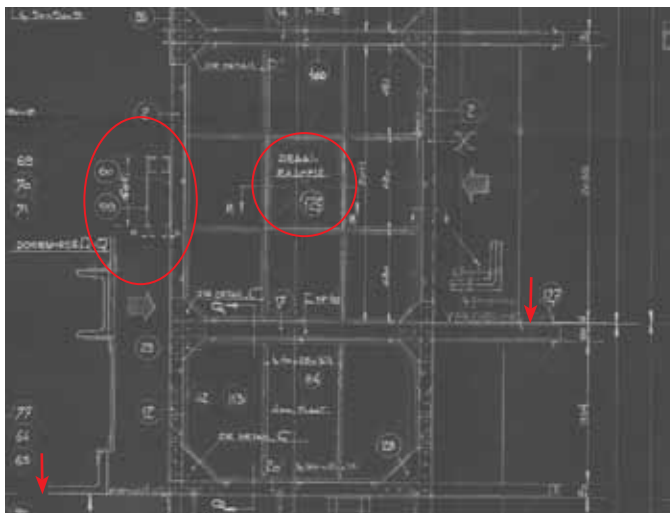
afb 17 - Rechterzijwand van de liftschacht op atriumniveau, met links de deurophanging en detail wandopbouw. Rechts de aansluiting op de begane grond vloer (tekening SAR P25-14-1942\_V001, detail)

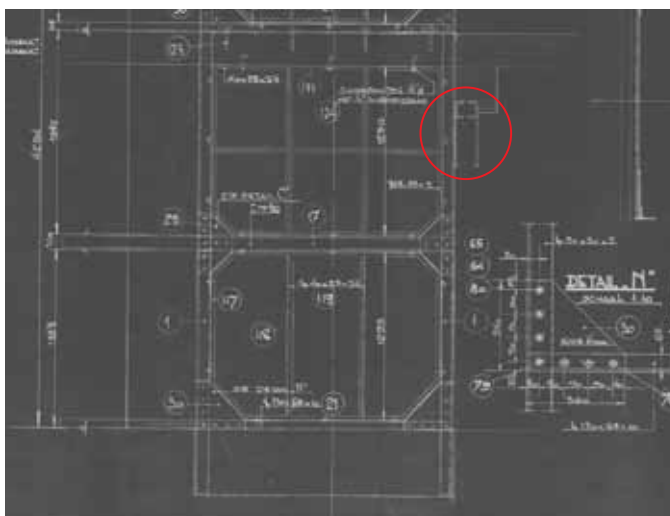
afb 20 - Linkerzijwand van de liftschacht op kelderniveau, met liftput onder de wand en rechts de ophanging van de deur en detail van de hoekverbindingen (tekening (tek. SAR P25-14-1942\_V001, detail)

Onder atriumniveau, in de kelder, is de schacht in 1974 niet van bekleding voorzien. Aan de zijwand van de liftschacht is de overeenkomst met de ontwerptekening (afb 20) nog goed te zien, zij het dat de glasruiten zijn vervangen door opgelaste staalplaatjes (afb 21).

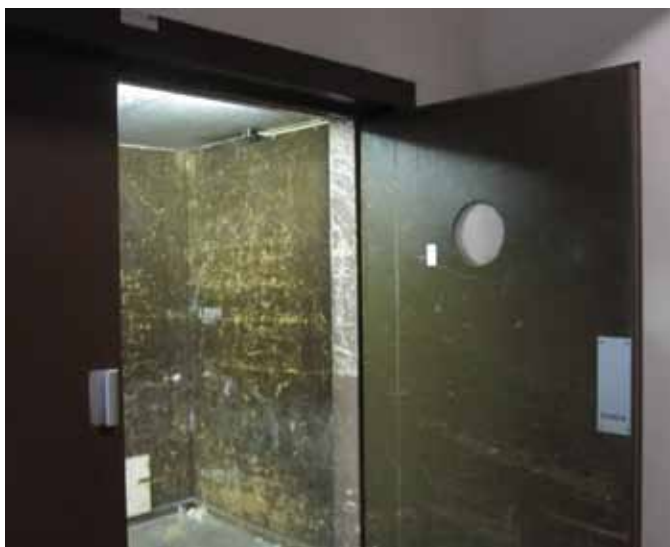
De huidige deuren bevinden zich op de plek van de voormalige deuren aan de andere kant van de schacht (afb 24). De huidige liftkooi heeft uitsluitend deuren (en liftstops) aan de gevelzijde van de liftschacht.

afb 24 - Liftkooi uit 1959 (binnenzijde later met hout bekleed) bij de kelderstop en met buiten- en binnenzijde liftdeuren

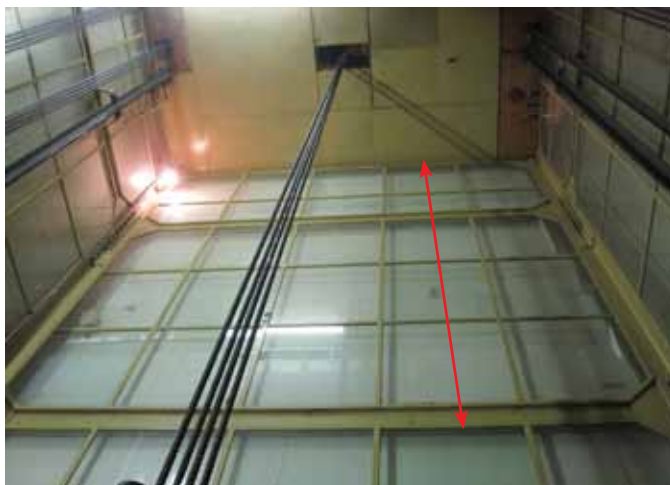
Aan de binnenzijde van de schacht is te zien dat de beglaasde stalen pui over de gehele hoogte van de schacht nog aanwezig is. Het (dubbele) plafond is aan de onderzijde met houten plaatmateriaal betimmerd.<sup>(1)</sup> Aan drie zijden van de schacht komen de maatvoering en de materialisatie geheel overeen met de constructietekeningen van de bouw in 1950 (afb 26).

afb 26 - Binnenzijde liftschacht. Foto genomen vanaf de 1ste verdieping, met wandhoogte vanaf peil 2e verdieping tot onderzijde vloer.

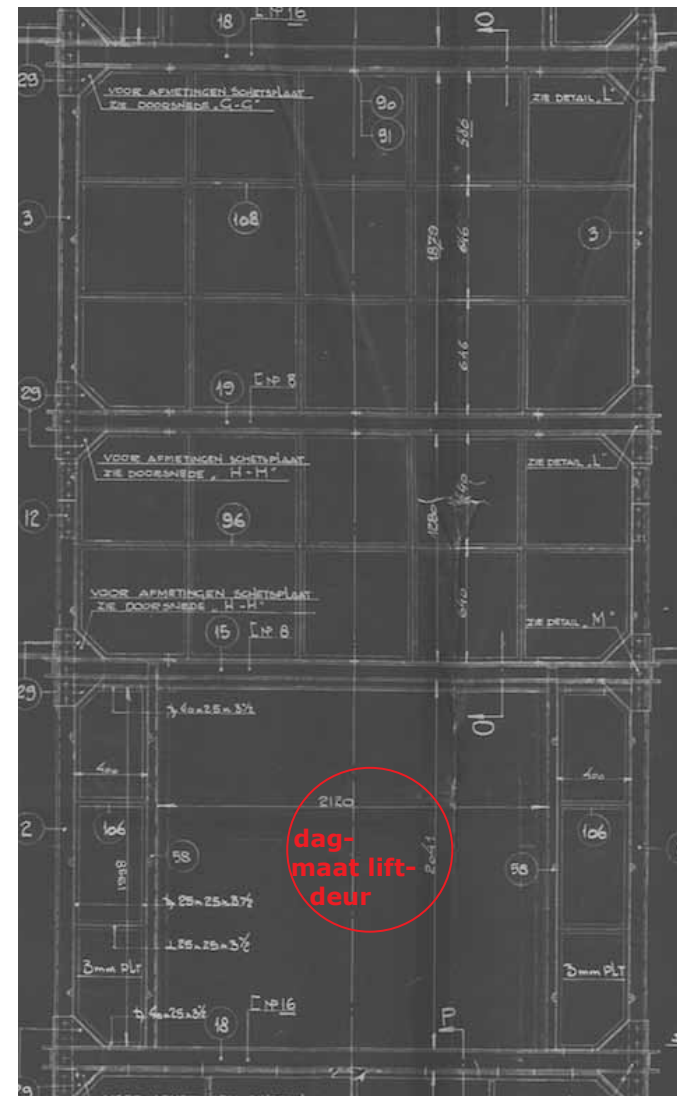
afb 28 - Blauwdruk constructietekeningen uit 1949. Detail van de deels verdwenen deurenwand van de liftschacht op de begane grond. Deze reikt tot (hoger dan) de onderzijde eerste verdiepingvloer in beton (tek. SAR P25-14-1942\_V001, detail)

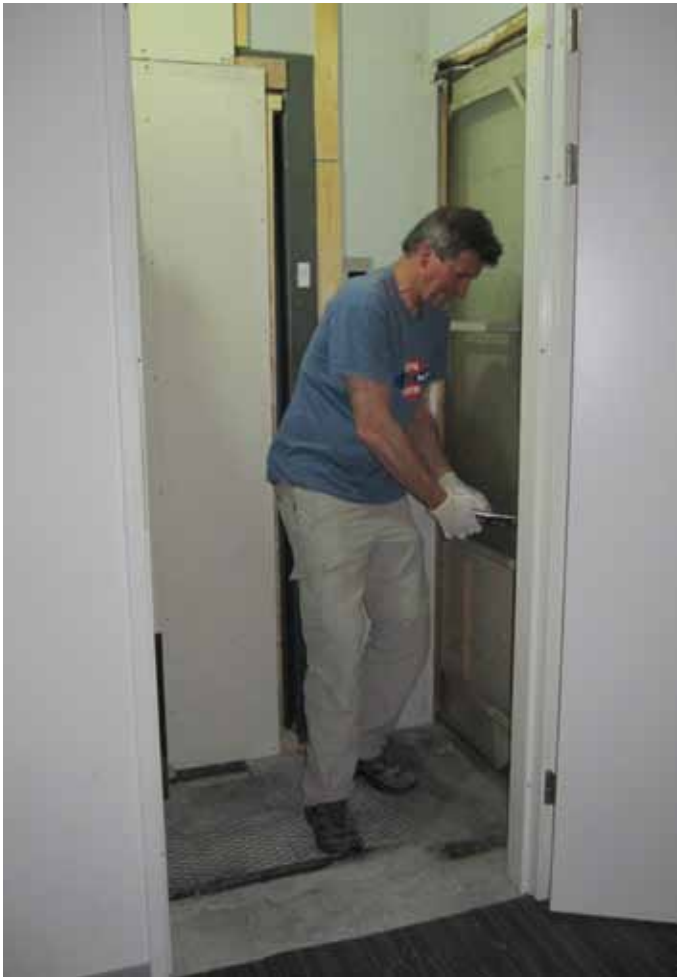
Door het glas van de zijwand is de losstaande bekleding van gipsblokken zichtbaar die koud aansluit op de atriumgevel. De glazen pui sluit met een hoekprofiel aan op de atriumgevel (afb 30). De binnenmaat van de liftschacht is daardoor hetzelfde als de dagmaat van de gevelsparing: 320 cm.

afb 30 - Aansluiting van de zijwand van de tussenruimte van de begane grond op de atriumgevel. De onderste ruit is gebroken. Daarachter de aansluiting van de gipsblokkenwand uit 1973 op de gevel.

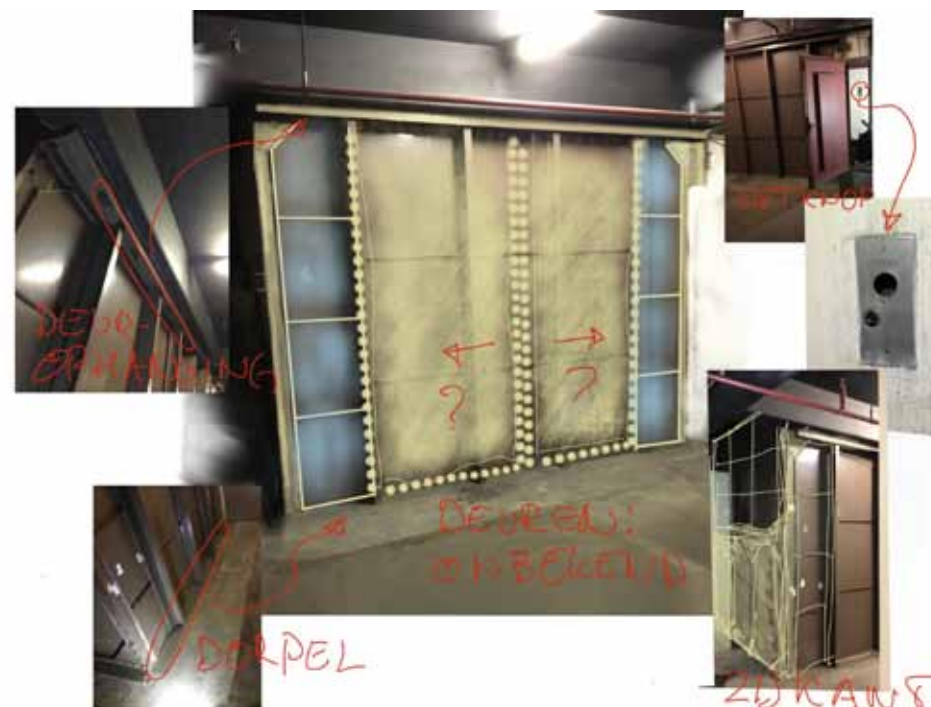
In de kelder is nog een goed beeld te krijgen van de materialisatie, de detaillering en de maatvoering van de oorspronkelijke buitenzijde van de schacht en van de voormalige deuropening aan de atriumzijde (afb 37). Zo zijn alle hoek- en tussenstijlen van de glazen wanden op kenmerkende wijze met een driehoekige knieverbinding aan de regels vastgemaakt (detail in afb 20). Op atrium- en kelderniveau is het onderste deel van de wand met metalen schopplaten in plaats van glasruiten uitgerust. Het exterieur van de schacht op kelderniveau is nu donkerbruin overschilderd.

> afb 37 - Impressie van de oorspronkelijke uitmonstering van de liftschacht uit 1950 op kelderniveau, met ramen aan voor- en zijkant. De slijtdorpel en restanten van de deuropening zijn nog aanwezig, evenals de liftknop. De detaillering en de afwerking van de schuivende liftdeuren is onbekend.
